# RAPPORT

## Reinli stavkyrkje

- Dokumentasjon av stavkyrkjeprogrammet

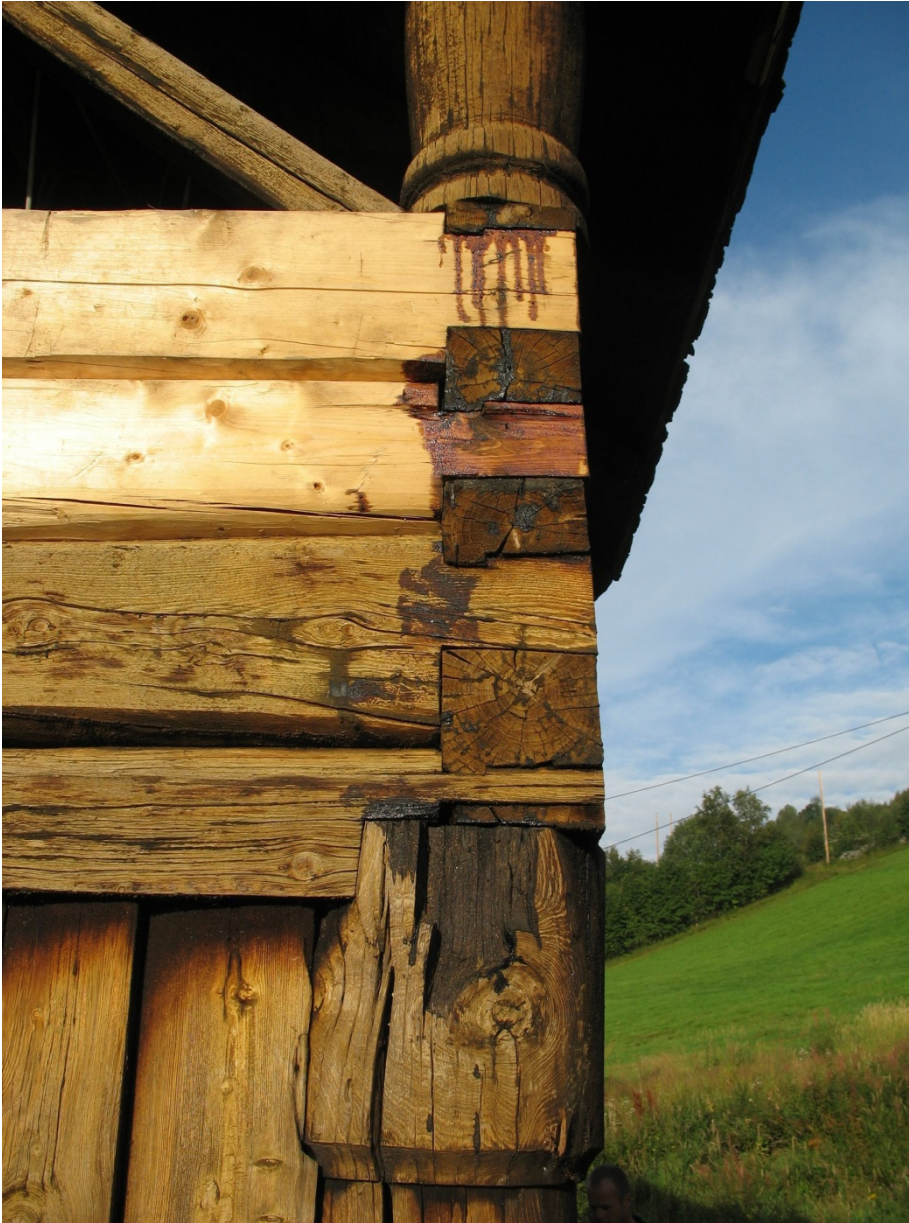
**Kyrkjegardsporten:** Utsifting av røteskadde bygningsdelar. Foto: Flavio Carniel, Riksantikvarens arkiv.

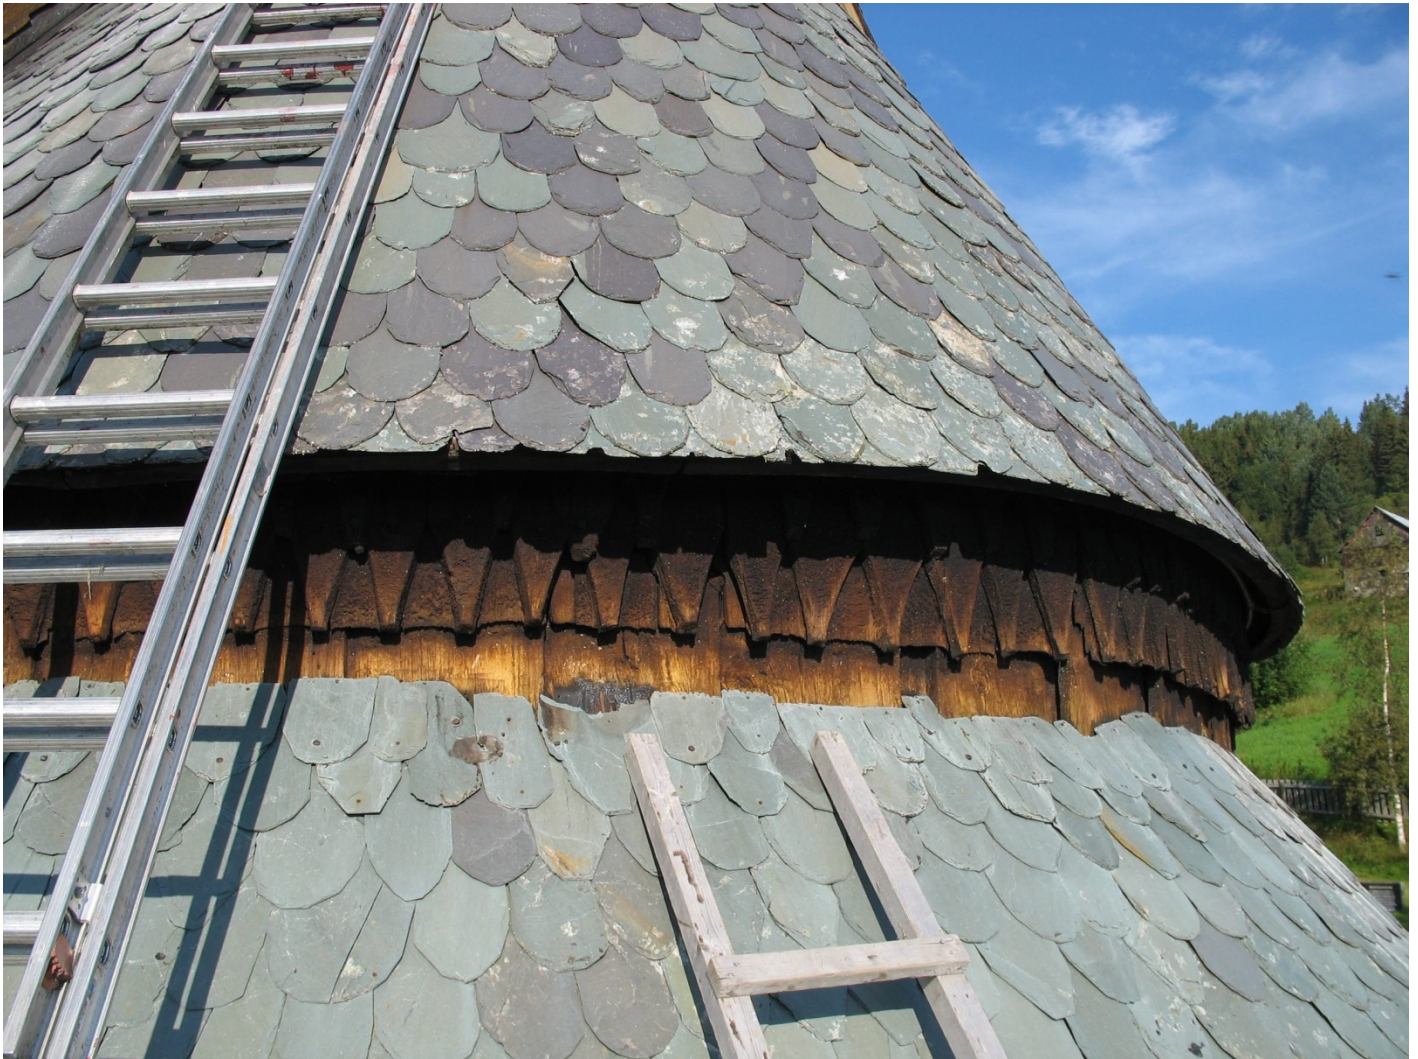
**Apsid:** Reingjort og utbetra takflate. Foto: Flavio Carniel, Riksantikvarens arkiv.

Fleire av kilrennene i taket til kyrkja var prega av røteskade, hol i sinkbeslag og rust. Det var difor naudsynt med eit større tiltak for å utbetre desse tilhøva. Tiltak var naudsynt i kilrenna til apsisen mot nord og apsistaket sin sval, kilrenne nummer tre frå aust på svalgangstaket mot syd, samt dei to kilrennene på den fyrste arka frå aust på svalgangstaket mot syd. I tillegg vart kilrennene på portalen og våpenhuset sitt tak mot syd utbetra. Stokkane i kilrennene vart spunsa eller skift der dette var naudsynt. Røteskadde takbord vart skift, i likskap med

vindskier og framkantbord. Sinkbeslag i dårleg stand vart skift og skiferstein vart betre montert. I alle høve vart material av tettvokse malmfuru nytta til arbeidet.<sup>6</sup>
