RAPPORT

Heddal stavkyrkje

- Dokumentasjon av stavkyrkjeprogrammet

Stavkyrkjeprogrammet 2001-2015

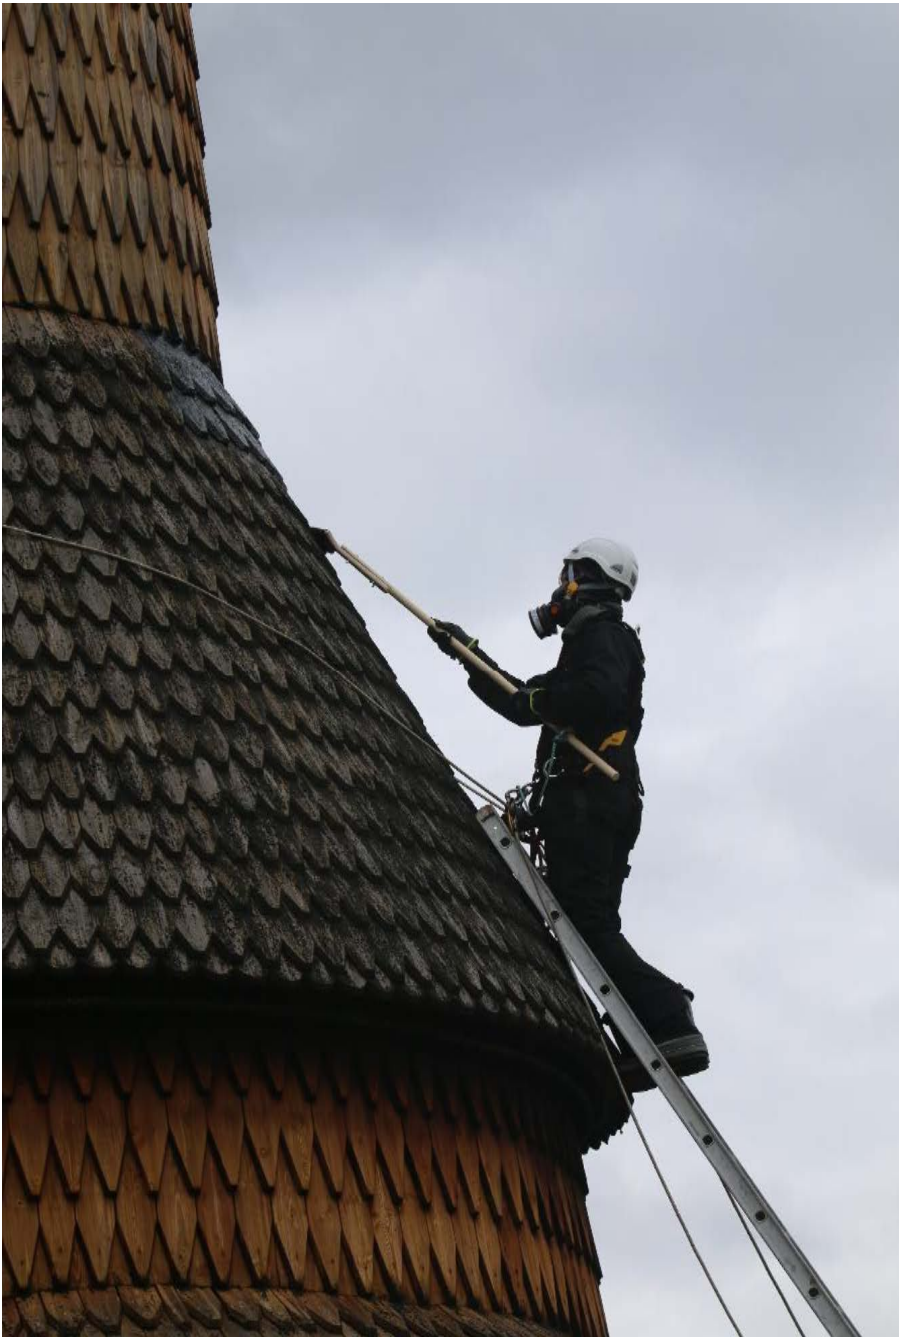
Tjæring: Med hjelp av klatreutstyr. Foto: Kim Bjørndalen / Riksantikvarens arkiv.

Kyrkja vart tjærebreidd. Detaljert beskriving av arbeidet kan lesast i eigen rapport.¹

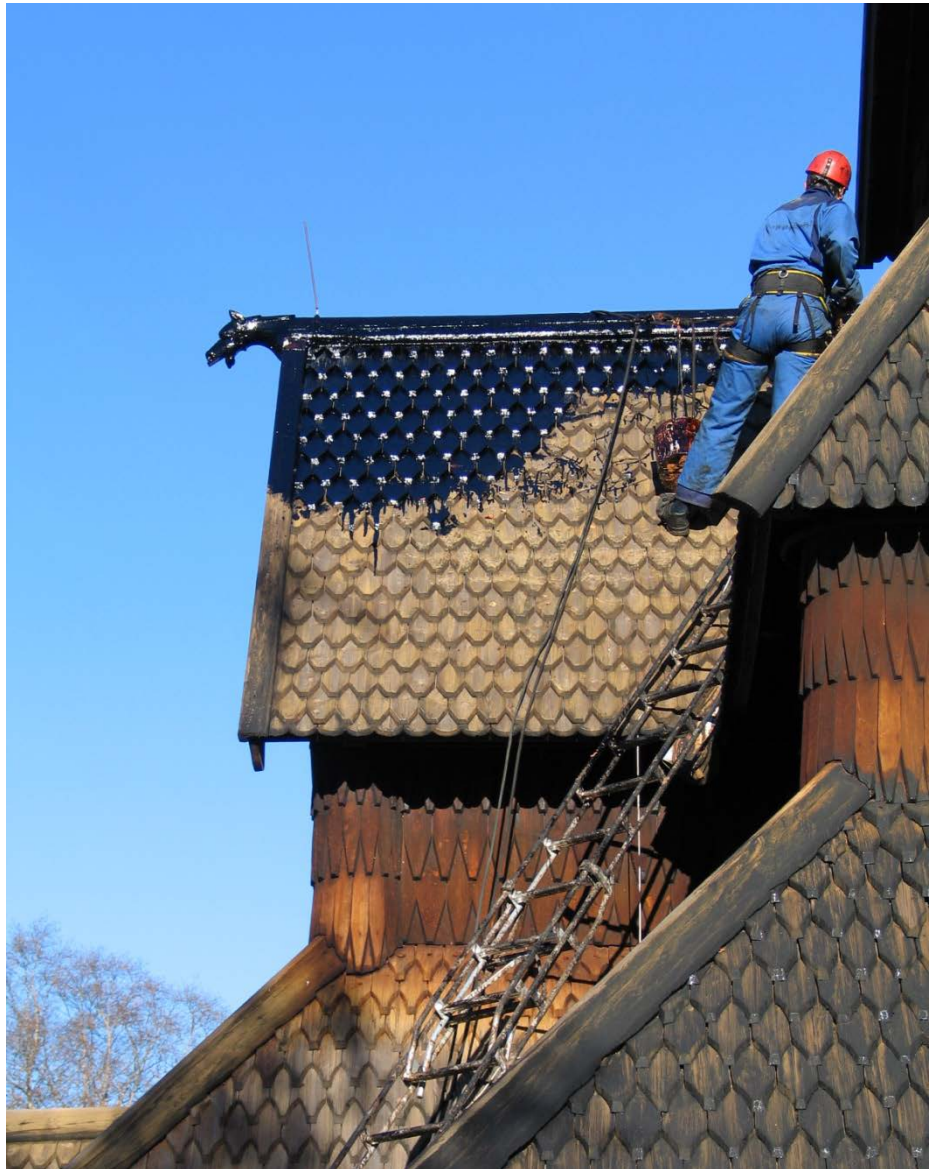
Tjæring: Med hjelp av klatreutstyr. Foto: Kim Bjørndalen / Riksantikvarens arkiv.

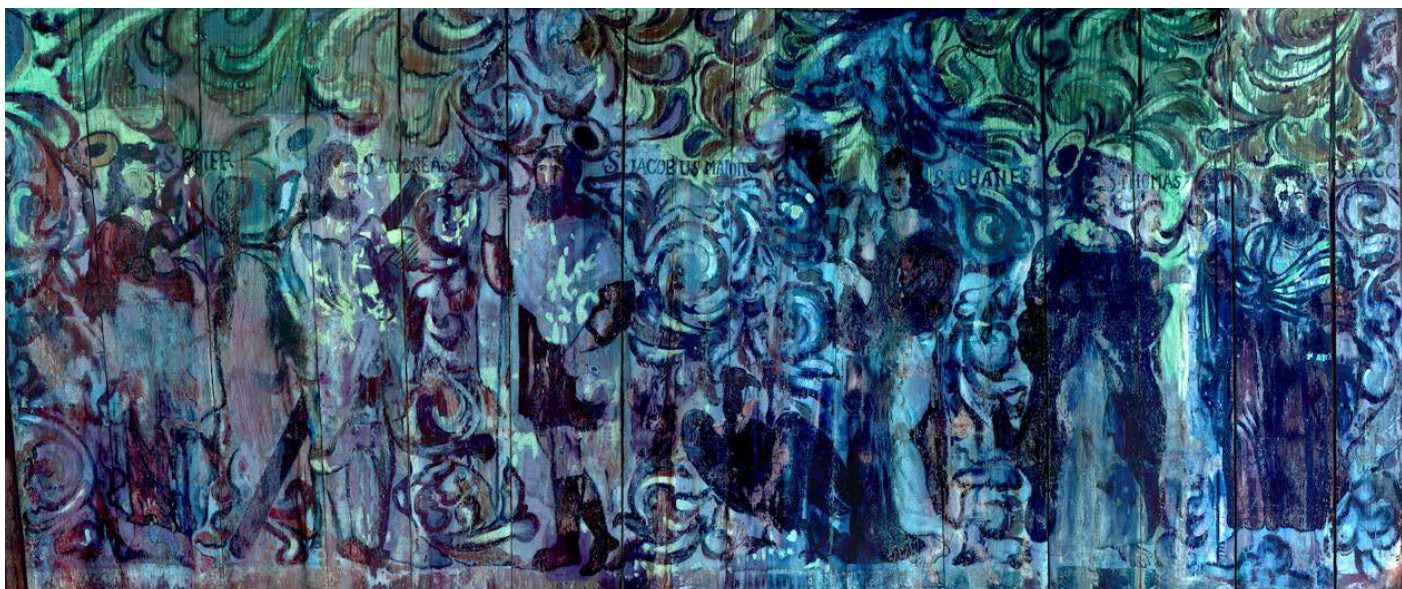
Riksantikvaren og NIKU var på synfaring 24. april 2006 for å gjere ei tilstandsvurdering for behandling av dekor og kunst i Heddal stavkyrkje.³ Veggdekoren i både skip og kor i stavkyrkja var ved synfaringa i svert dårleg stand og hadde påtrengande behov for konservering. I 2007 vart nordveggen i koret undersøkt med ultrafiolett og infraraudt lys for å dokumentere utstrekning av bevart mellomalderdekor.⁴ På oppdrag

Limfargedekoren i kyrkja: Mosaikk av UV-opptak av nordvegg. Foto: NIKU/Riksantikvarens arkiv.

frå Riksantikvaren utførte NIKU i mai/juni 2008 eit forprosjekt for å teste og finne fram til egna midlar og metodar for sikring av limfargedekoren. Det vart deretter utarbeidd ei prosjektbeskriving for behandling som grunnlag for heile hovudprosjektet.⁵ Prosjektet fotodokumenterte limfargedekoren i heile kyrkja før behandling. Deretter vart dekoren reinsa, konsolidert og retusjert der det vart funne naudsynt. Behandlinga av limfargedekoren i Heddal stavkyrkje vart delt opp over fleire sesongar. Fyrste del omfatta fotodokumentasjonen i 2008. Foto og fotoliste finnast i Riksantikvarens arkiv. Etter fotografering vart limfargedekoren på nordveggen og i apsis i koret reinsa og konsolidert. Andre del av prosjektet vart utført i juni 2009 og omfatta konsolidering av limfarge på sørvegg i koret samt heile skipet, totalt om lag 103 m².⁶ Tredje og avsluttande del av prosjektet vart utført

sommaren 2010 og bestod av retusjering av den måla dekoren i koret, etterkonsolidering av problemområder og fotografering etter behandling i koret.⁷

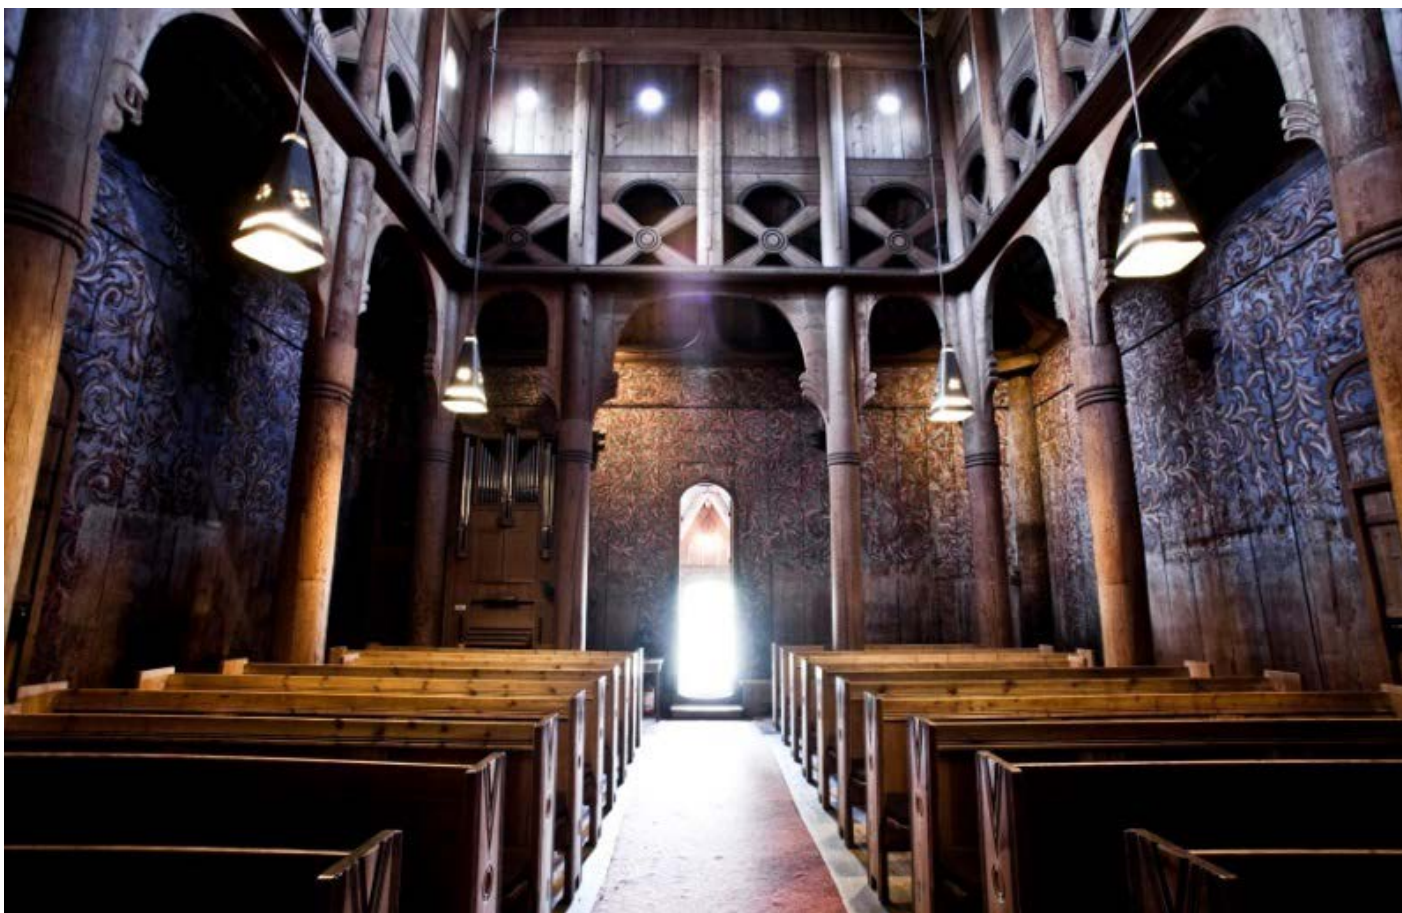
Kyrkjerommet: Med limfargedekor på veggane i omgangen rundt skipet. Foto: Marcin Kalinski / Riksantikvarens arkiv.
