Hegge stavkyrkje

- Dokumentasjon av stavkyrkjeprogrammet

Dokumentasjon av
stavkyrkjeprogrammet

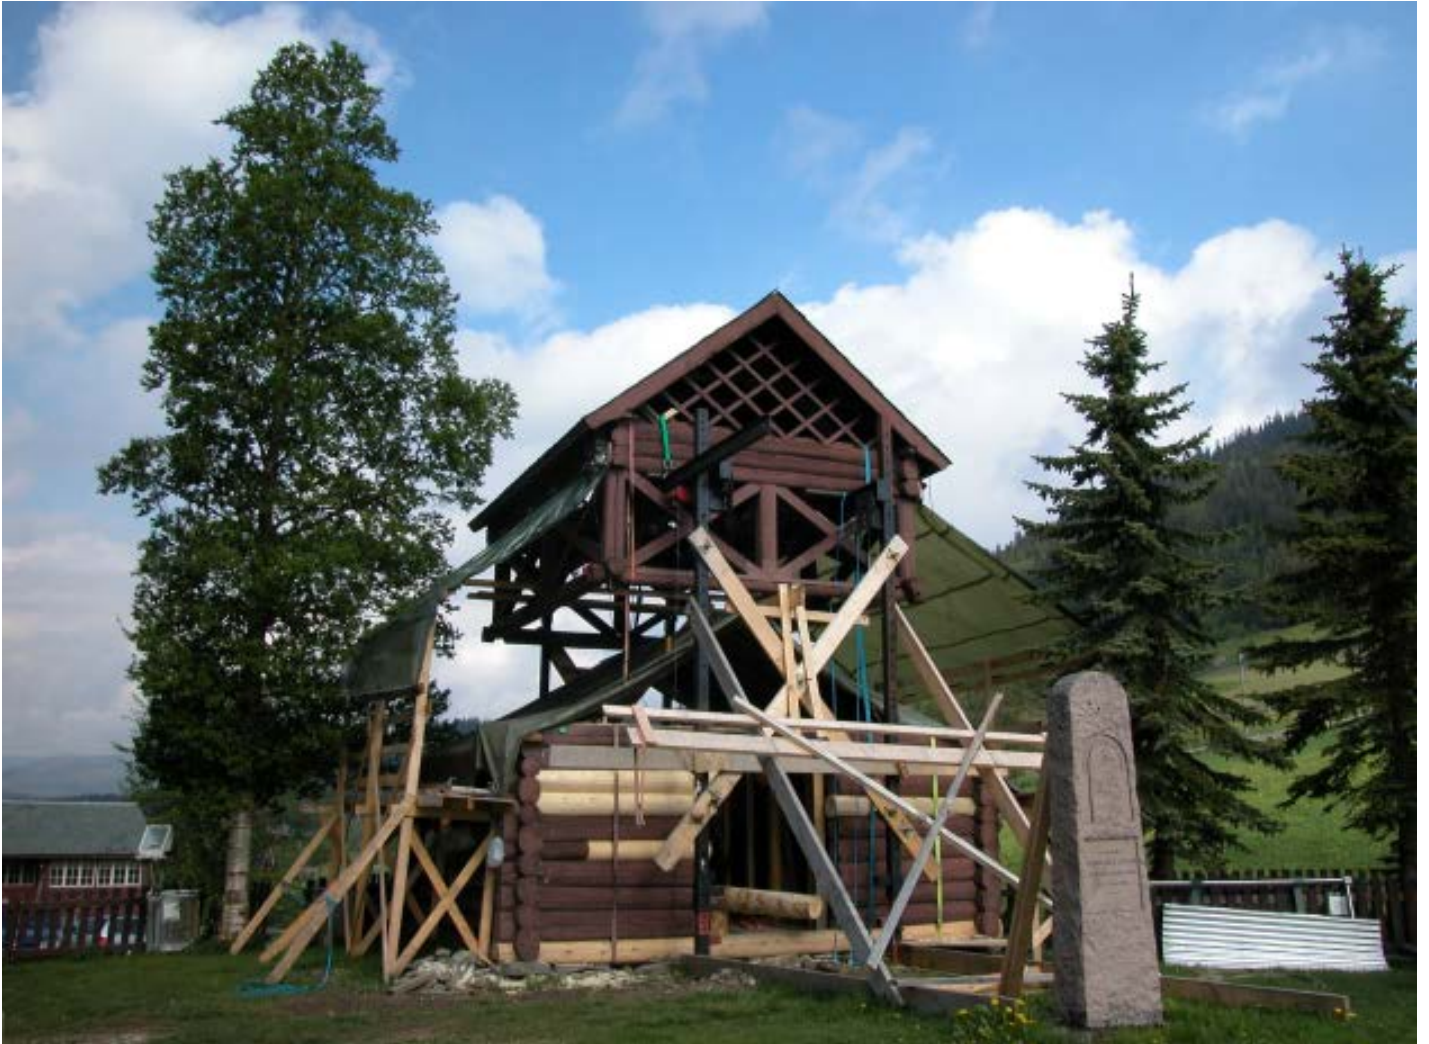
Støpulen ved Hegge stavkyrkje er frå 1823 og er ein lafta konstruksjon med 17 omfar, samt eit galleri med kryssavstiving i ytterveggane og eit sperretak med bord tekka med lappskifer. 2x2 klokker er hengt opp med jernbeslag i trebjelkar som kviler på kraftige bjelkar i Ø-V retning. Det var røteskader i tømmerstokkane mot aust. Ved synfaring vart det påvist store skader i nedre stokk i støpulen. 3 stokkar lenger opp syntest å ha så store skader at skifte var aktuelt. Det er tidligare skifta ut delar av tømmerstokkar. Kryssa i galleriet hadde røteskader i nedre del mot brystning i midtpartiet mot vest og noko mot aust. Mot aust er

Lyft: Støpulen under istandsettingsarbeidet. Foto: Ellen M. Devold / Riksantikvarens arkiv.

beslag lagt over øvste stokk i brystninga som vern. Det står 2 bord som stønad mellom bjelkane som ber klokkene og hanebjelken på dei to sperrepara i midten. Borda var røteskadde. Det var vidare sett inn ein stolpe, som ikkje er barka, under den søndre bjelken, som ber klokkene.

tømmer. Støpulen hadde omfattande røteskader og stokkar med skade måtte spunsast eller skiftast. Ei tidlegare innbygging av bårerommet i nedre del av støpulen har vore uheldig for tømmeret i støpulen, då løysinga som vart vald hadde for dårleg lufting for tømmeret bak platene i veggen. Desse er no restaurert. Det var hovudsakleg austveggen i støpulen som hadde røteskader. Då særskilt nedste stokk samt stokkane i overgangen mellom den breie og den noko smalare delen oppe i veggen. Det vart og funne røte i skråavstivarane i klokkerrommet samt noko røte i øvste stokk under taket mot aust.

Det vart naudsynt å jekke opp for å få god tilgang til å kunne skifte ut stokkar.

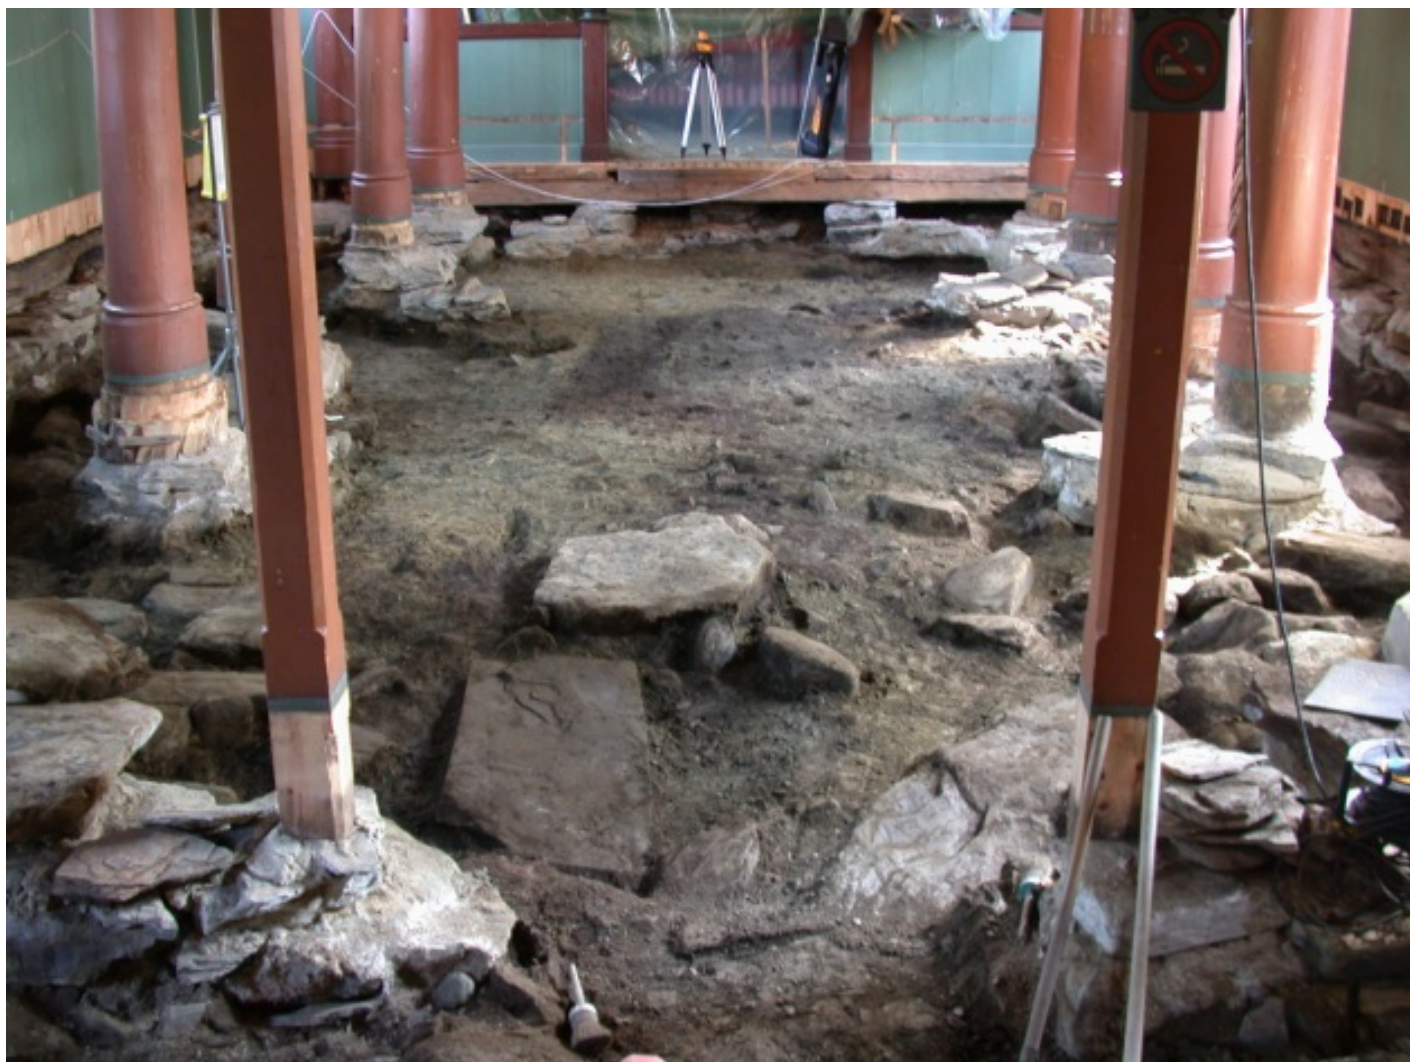
Hegge stavkyrkje har over lang tid fått store skader under golvet. Grunnstokkane i stavkyrkja, som svillar og stavar kviler på, var røtna vekk. I samband med reparasjonar i 1924 vart det støypt fundament under stavane. Det vart lagt nytt golv og kyrkja gjekk gjennom ei oppussing som mellom anna medførte at veggjar og stavar vart måla og nye benkar vart sett inn.

Grunnen: Skipet i kyrkja medan golvet var demontert. Foto: Stan Reed / Riksantikvarens arkiv.

Som nemnt har det i svært mange år vore problem med fukt under Hegge stavkyrkje. Nedre delar av konstruksjonen har røtna vekk. Alle stavane er, så nær som ein, spunsa i botnen. I 1924 vart kyrkja fundamentert på mura steinfundament. Det vart gjort gravearbeid rundt fundamenta for å kome til og nye golvbjelkar og golvbord vart lagt.¹ I 2004 vart det vedteke at golvbjelkane igjen skulle skiftast då dei var sterkt røteskadd. Terrenget under skipet vart senka for å betre luftsirkulasjonen under golvet og for å auke avstanden mellom terreng og

trekonstruksjon. Det var fyrst gjeve løyve til å senke terrenget opp til 30 centimeter der det ikkje kom i konflikt med førreformatorisk material. Gjennom de arkeologiske undersøkingane som vart gjort i samband med arbeidet viste det seg at bevaringsforholda i grunnen var dårlege. Med bakgrunn i dette vart det då gjeve løyve til ytterlegare senking av terrenget under arkeologisk overvaking.
