# RAPPORT

## Kvernes stavkyrkje

- Dokumentasjon av stavkyrkjeprogrammet

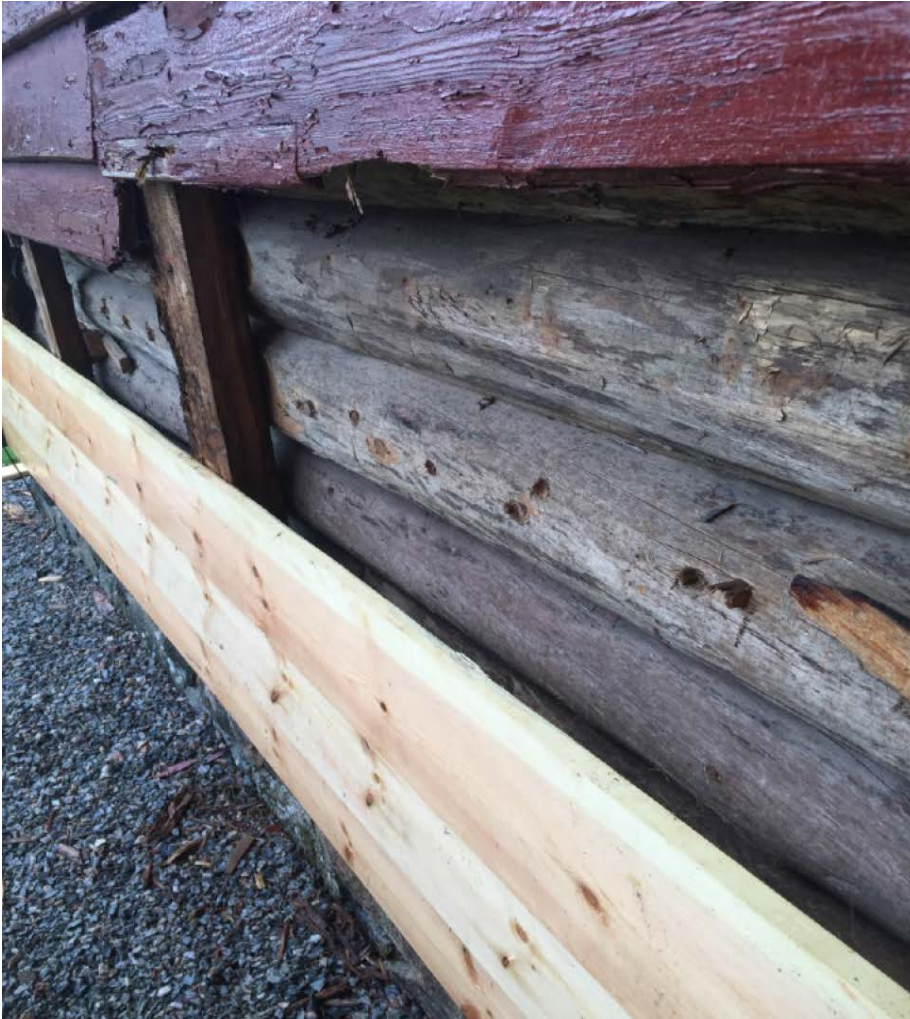
Gradrennene mellom kor og skip var i seg sjølv svært røteskadde og det var fukt bak kledninga og i beten.<sup>1</sup> I tillegg var vestsida av våpenhuset kraftig røteskadd då denne er svert vêrutsett. Kledninga her er heldigvis godt utfora slik at den lafta veggjen på innsida er verna mot dei kraftigaste vêrpåkjeningane. Utover desse skadane var det fleire mindre punkt i kledninga som var prega av fuktskade. Ved synfaring vart det påvist ein del større røteskader i boksane som var sett som støtter på innsida, opp mot toppen, av takryttaren.<sup>2</sup>

**Røteskade:** Vestsida av våpenhuset var sterkt røteskadd, med laft på innsida. Foto: Arild Bjarkø, Riksantikvaren

Då det ved synfaring vart påvist røteskader fleire stader i kledninga på kyrkja, var det naudsynt med tiltak for å utbetre situasjonen før fuktproblema spreidde seg til den indre konstruksjonen. Stiftinga Geitbåtmuseet fekk i 2015 i oppdrag av Riksantikvaren å setje i stand kledninga på stavkyrkja. Det var viktig å få tak i godt virke til kledning. Ved gjennomføringa av tiltaket var det ein tydeleg fellesnemnar for samtlege av dei røteskadde kledningsborda at dei var særst blåute på baksida. Der det var mindre skader i kledninga vart desse spunsar. Det vart gjennomført om lag 12 mindre spunsar i kledninga til kyrkja.
