RAPPORT

Rødven stavkyrkje

- Dokumentasjon av stavkyrkjeprogrammet

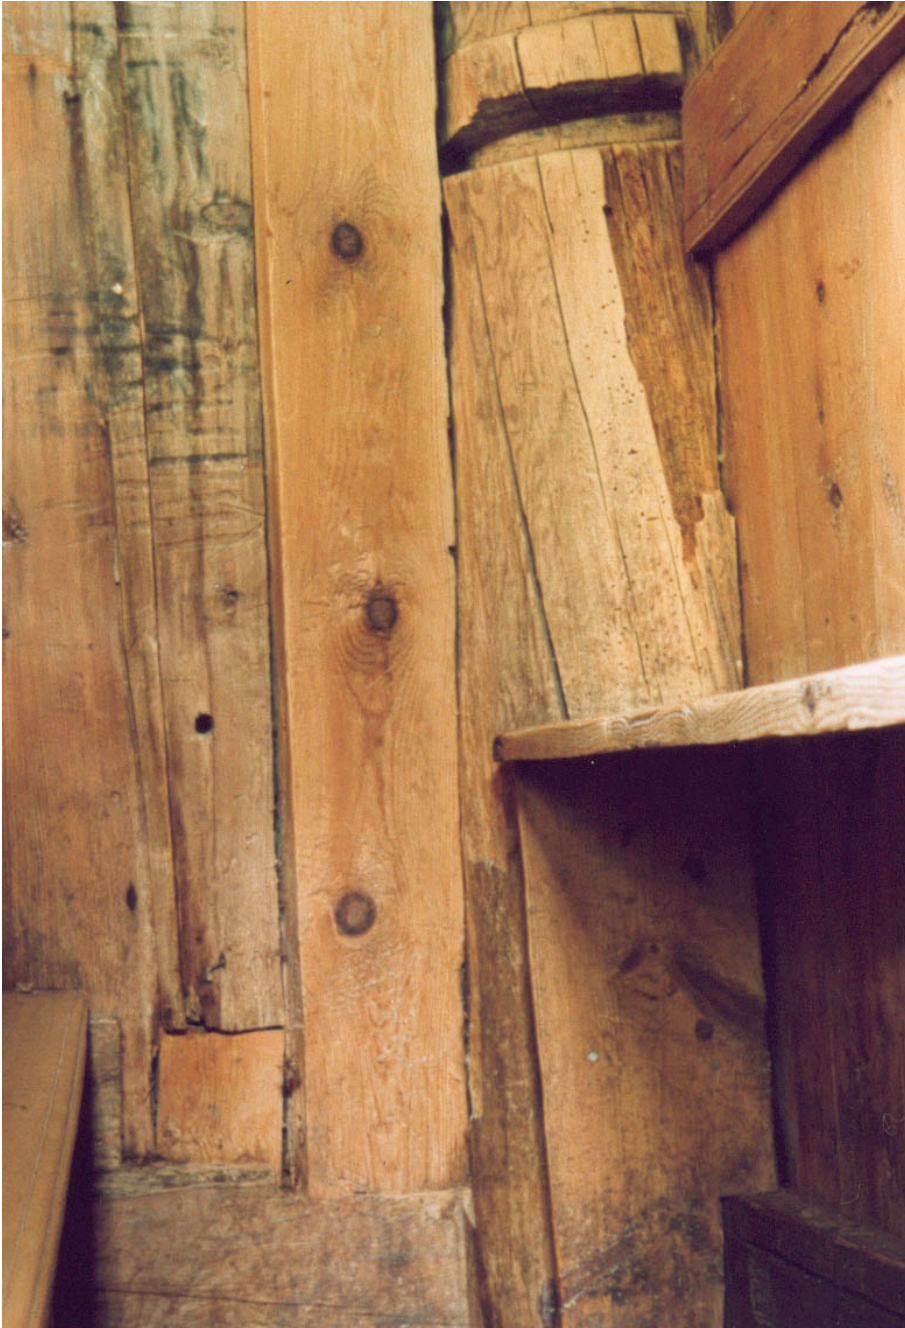
Stavkyrkjeprogrammet: Nedre del av vestsida av staven i nordaust. Foto: Berge Hjørungnes, Riksantikvarens arkiv.

Som nemnt vart det ved synfaring av kyrkja konstatert fukt og røte i nedre del av hjørnestavane nordaust og søraust i overgangen mellom skipet og koret i kyrkja. Skaden på staven i nordaust var gamal og har tidlegare vorte reparert i fleire omgangar. Skadane i denne staven var både lenger utvikla og meir omfattande enn skadane i staven søraust i kyrkja. Vidare vart det oppdaga eldre skadar i øvre del av stavane. Det var difor naudsynt å undersøke samanbindinga mellom stav og stavlegjer. Det vart gjennomført grundige undersøkingar av orsak til skadar og om skadeomfanget råka den konstruktive bereevna til stavane.¹ Det vart gjennomført fuktmålingar og boreprøver, samt statiske berekningar. På stavlegje i korskiljet i aust vart det i 1781 nedfelt jarn som går over toppen av staven og gjennom det øvre stavlegje og bind desse saman.² Staven i nordaust har tidlegare fått ein "hjelpstav", truleg sett inn midt på 1800-talet. Hjelpstaven løyser oppgåva med overføring av belastning frå stavlegjer til svill

stavlegje. Det vart difor konkludert at det ikkje var naudsynt med tiltak ved nordaustre hjørnestav. Staven i søraust har ikkje noko hjelpestav. Samstundes syntes situasjonen rundt staven i søraust meir alvorleg med tanke på framtida skadar. Ved fjerning av den ytre kledninga og inspeksjon av staven, samt

borerresultat som viste at staven hadde tilstrekkeleg friskt virke til å ta dei vertikale kraftene vart det vedteke å ikkje gjennomføre noko tiltak gjennom reparasjon eller forsterking av staven.⁴

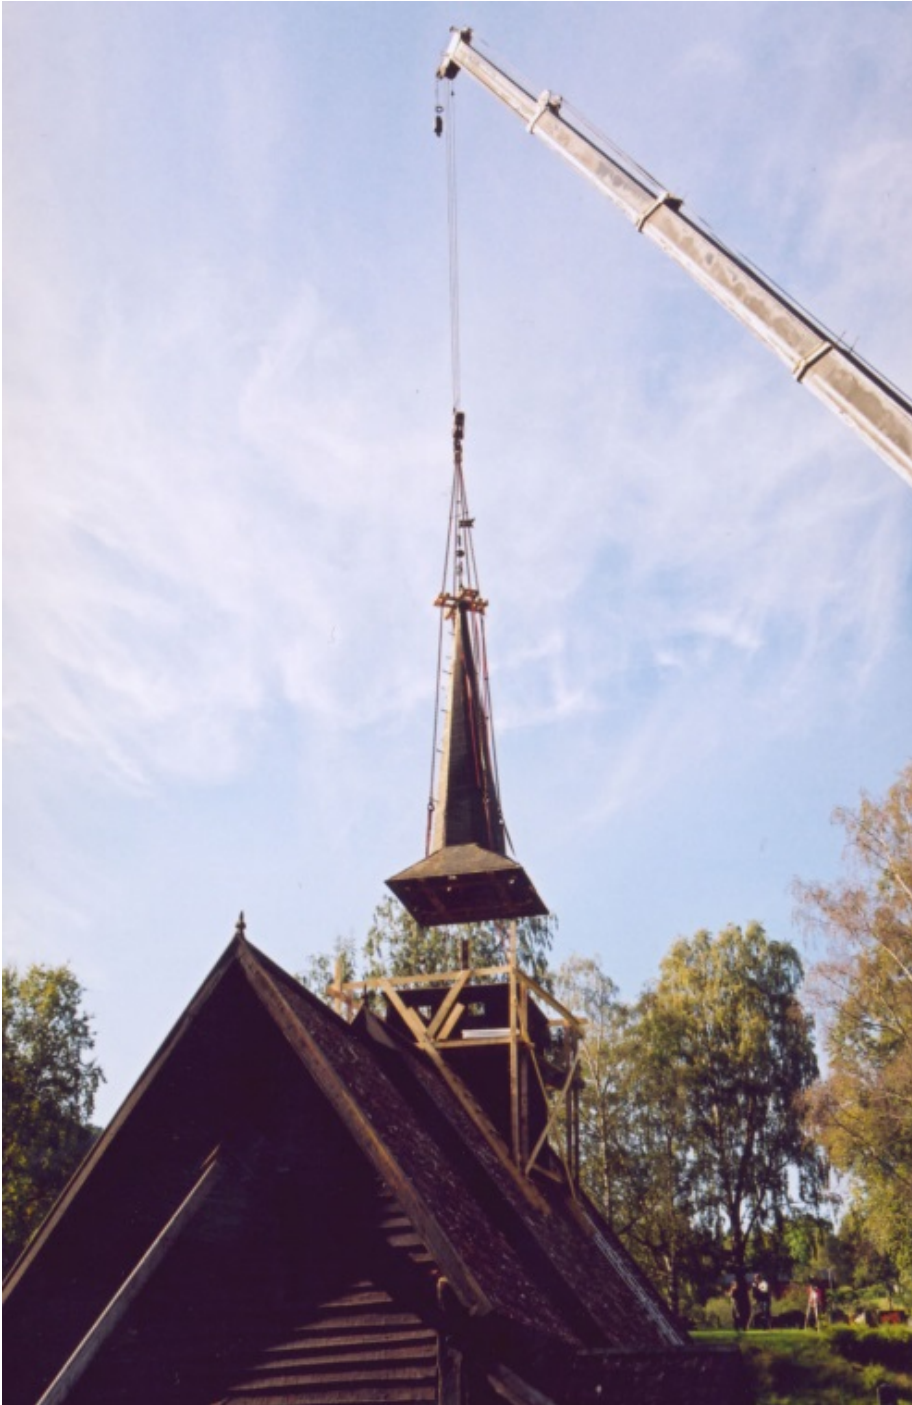
Lyfta av: Tårnet på takryttaren vart lyft med på bakken før istandsetting. Foto: Berge Hjørungnes, Riksantikvarens arkiv.

Ved arbeidet med kyrkja vart det oppdaga omfattande røteskadar i takryttar og tårn. Det vart målt høg fuktbestand i treverket og påvist insektangrep. Skadane omfatta nordvestre og sydvestre hjørnestav og fleire av svillane i takryttarkonstruksjonen. Vidare var det røte- og insektskadar i tårnsaksane og under nokre

tårnstavar i kontakt med toppramma på takryttaren, som òg hadde røteskadar. Både sperrer i tårnhjelmen og naglar, samt kledning på takryttaren var generelt prega av fuktskadar. Eit omfattande tiltak måtte til for å utbetre tilstanden til takryttaren og tårnet. Tårnet vart difor løst frå nedre tårnkrans og lyfta ned frå taket for å stå på

bakken under gjennomføring av istandsetjinga.

Røteskadde delar vart skifta ut og spunsar der dette var mogleg. Utskifting av røteskadde konstruktive element og av kledninga, vart utført medan tårnet stod på bakken. For detaljert dokumentasjon av kva bygningsdelar som vart skift, sjå arbeidsrapportar frå arbeida.⁶

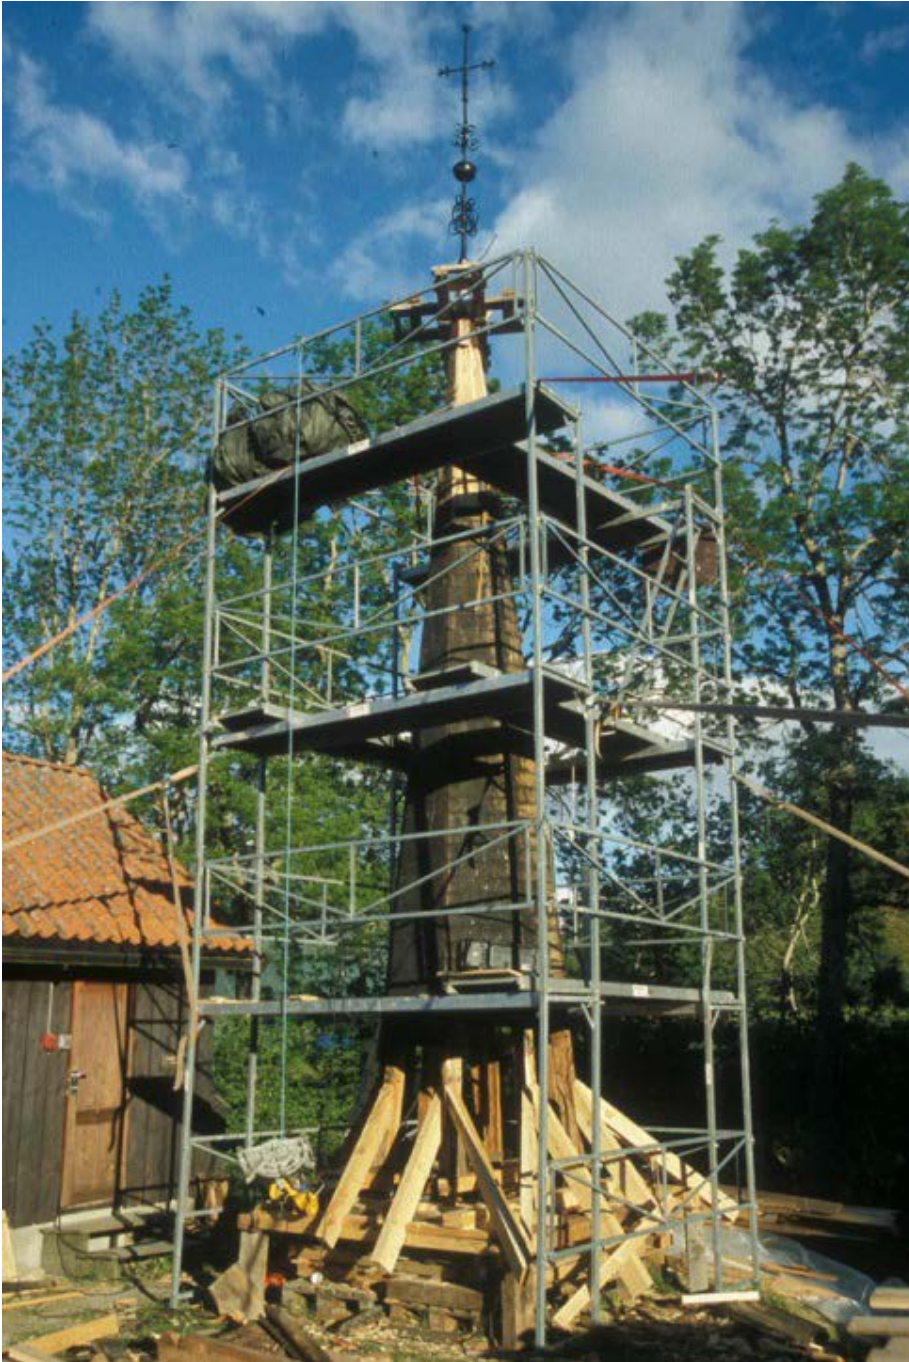
Istandsetting: Utbetring av tårnet. Foto: Berge Hjørungnes, Riksantikvarens arkiv.

Her kan nemnast at det mellom anna vart montert ny hjørnestav i nordvestre hjørne, samt svill i nordsyd retning mot vest. Arbeida som vart utført vinteren, våren og sommaren 2005, med utskifting av konstruktive element var krevjande, mellom anna då mykje tid og arbeid gjekk med til demontering av trepluggar og røteskadde element, utan å skade treverk som ikkje skulle skiftast. Samstundes var det eit omfattande puslespel å få på plass gamle og nye delar på ein god måte.⁷

For å hindre framtida fuktskadar gjennomførte ein ei nøyte forbetring av vêrhuda til tårnet og tårnhjelmen. Det vart skift kledning på store delar av tårnet og heile tårnhjelmen, samt overgangen mellom desse. Det vart nytta virke av furu med godt malminnhald. For å unngå oppsamling av fukt i toppen av tårnet vart det etablert moglegheit for utlufting i toppen av tårnet.

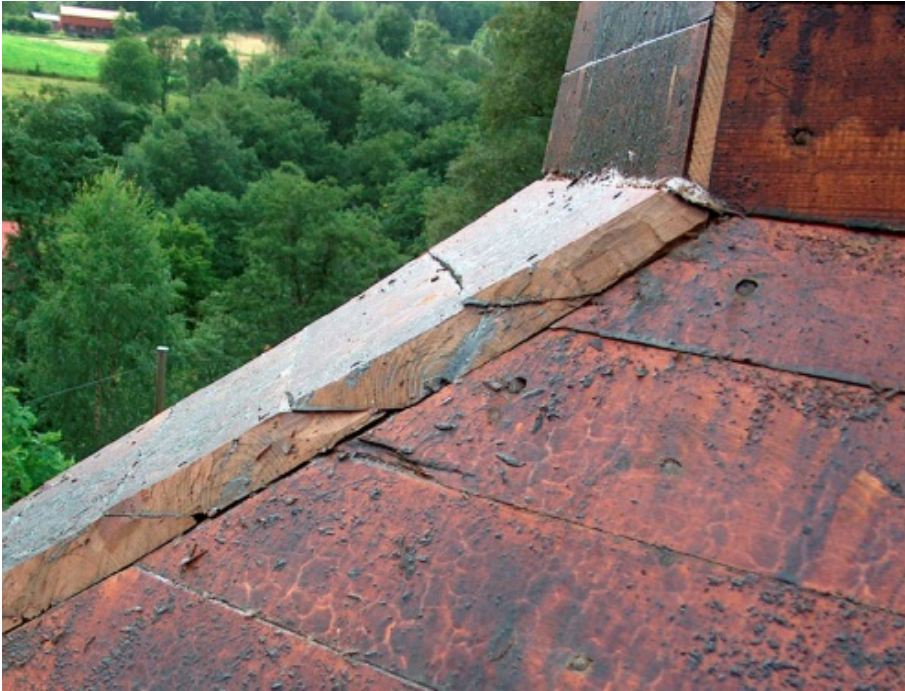
Tjærebreidd: Overflata av takryttaren vart behandla med tjære. Foto: Berge Hjørungnes, Riksantikvarens arkiv.

Vidare vart tårnet tjærebreidd og spir, samt andre beslag på tårnet, vart sett i stand. Tårnet vart heist attende og montert 16. juni 2005.

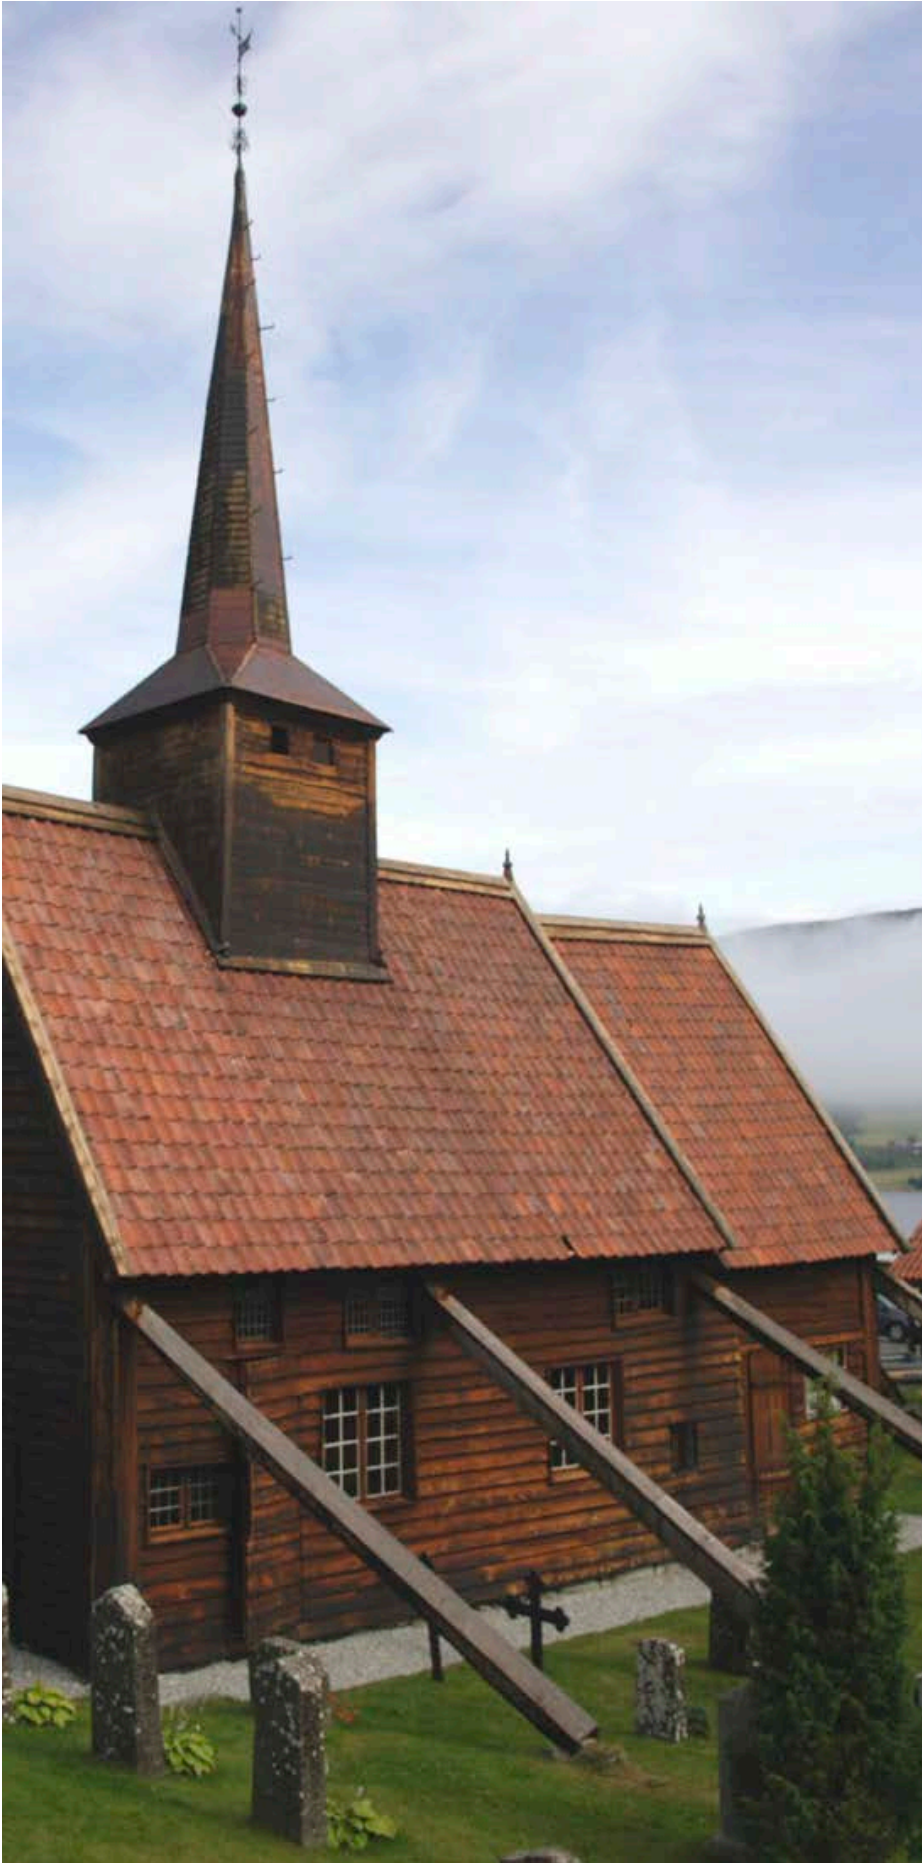
Grusgang: Utbetra grusgang rundt kyrkja. Foto: Berge Hjørungnes, Riksantikvarens arkiv.

reduert luftsirkulasjon og opptørking, som kan føre til betre veksthøve for mose og lav. Den store mengda lauv som tidlegare kom frå treida auka behovet for vedlikehaldsarbeid ved kyrkja, då særleg grusgangen. Grusgangen vart difor utbetra og tilført ny singel.¹¹
