Høre stavkyrkje

- Dokumentasjon av stavkyrkjeprogrammet

Dokumentasjon av
stavkyrkjeprogrammet

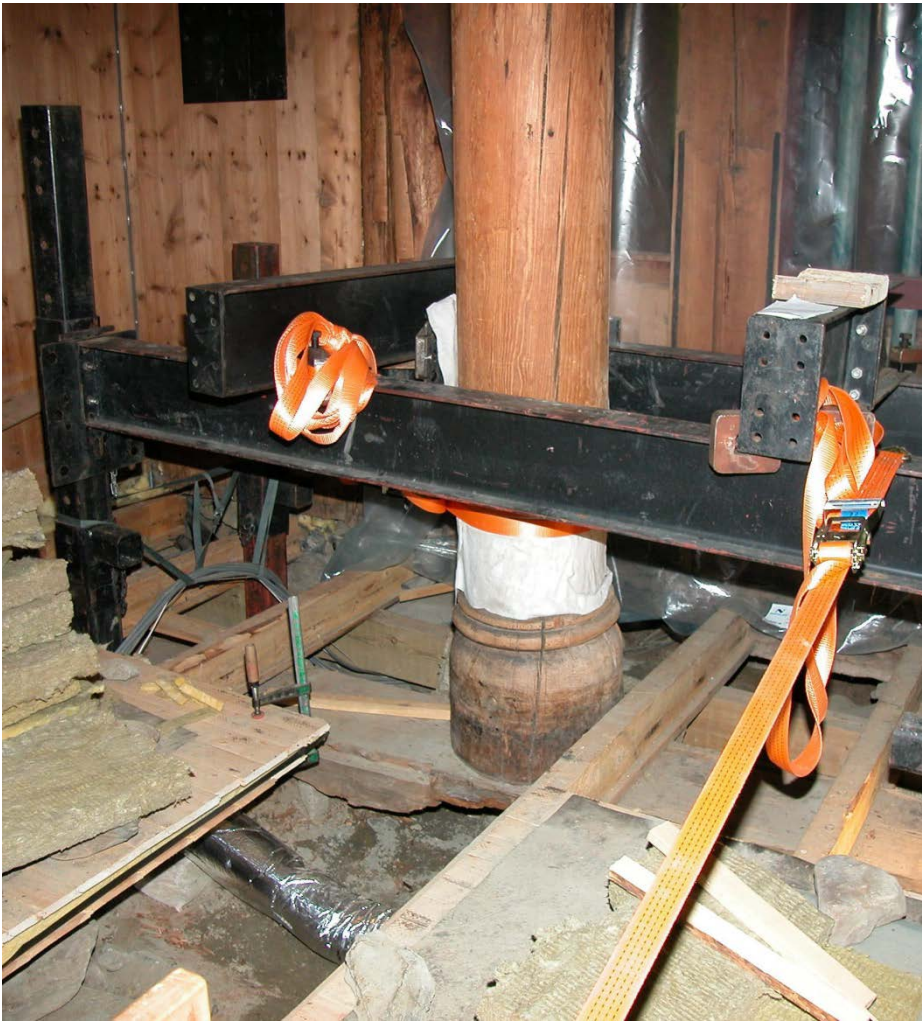
Hovudspørsmålet ved Høre stavkyrkje var om fundamenteringa av kyrkja var god nok. Dei to nordre stavane i det opphøgde midtrommet kviler på stein og er ikkje tappa ned i og fest til grunnstokkane. Nordaustre stav i det opphøgde midtrommet hadde særleg dårleg understønad fordi spunsen frå 1979, som er sett saman av to deler, hadde delt seg då steinen som låg under staven hadde sige ned i grunnen. Staven hadde difor ikkje anna understønad enn ein røten grunnstokk. Det vart

Jekking: Heving av stav for utbetring av røteskade. Foto Ellen M. Devold, Riksantikvarens arkiv.

funne røtesopp som etter prøvetaking påviste både tømmeropp og ekte hussopp. Grunnmuren var dårleg lagt fleire stader, særleg på vestre del av søndre mur under skipet og i austre hjørne av kyrkja. Under arbeida i nedre del av bygningen viste det seg at det var fuktskader i veggen på grunn av lekkasje frå pipehol i taket. Mykje av skiferen på taket til kyrkja var skadd. Ein del av takborda hadde røteskader under stader der skiferen var skada av lav og forvitra eller knust. Støpulen og inngangsportalen ved kyrkja hadde og behov for utbetring.

Nordvestre hjørnestav har stått med treverket heilt ned i jordbakken. Dette har medført røteskade som utan tiltak kunne forverrast. Difor vart 5 centimeter av botnen av staven fjerna for å få avstand til bakken og få friskt virke som kan kvile på steinar i ytterkanten av staven. Nordvestre hjørnestav i det opphøgde midtskipet har ein eldre røteskade der det vart påvist ekte hussopp. Staven vart difor varmebehandla i samarbeid med Mycoteam for å forsikre seg om at hussoppen var daud. For å utbetre situasjonen ved nordaustre midtromsstav vart ein jekk med fire bein montert slik at staven mellombels vart heva 15 millimeter for innlegging av ny steinfundamenteringunder. Under nordaustre hjørnestav vart eit limtrestykke sett ned i holet i grunnstokken der tappen hadde vore, slik at staven kviler på limtrestykket, som i sin tur kviler på stein.³

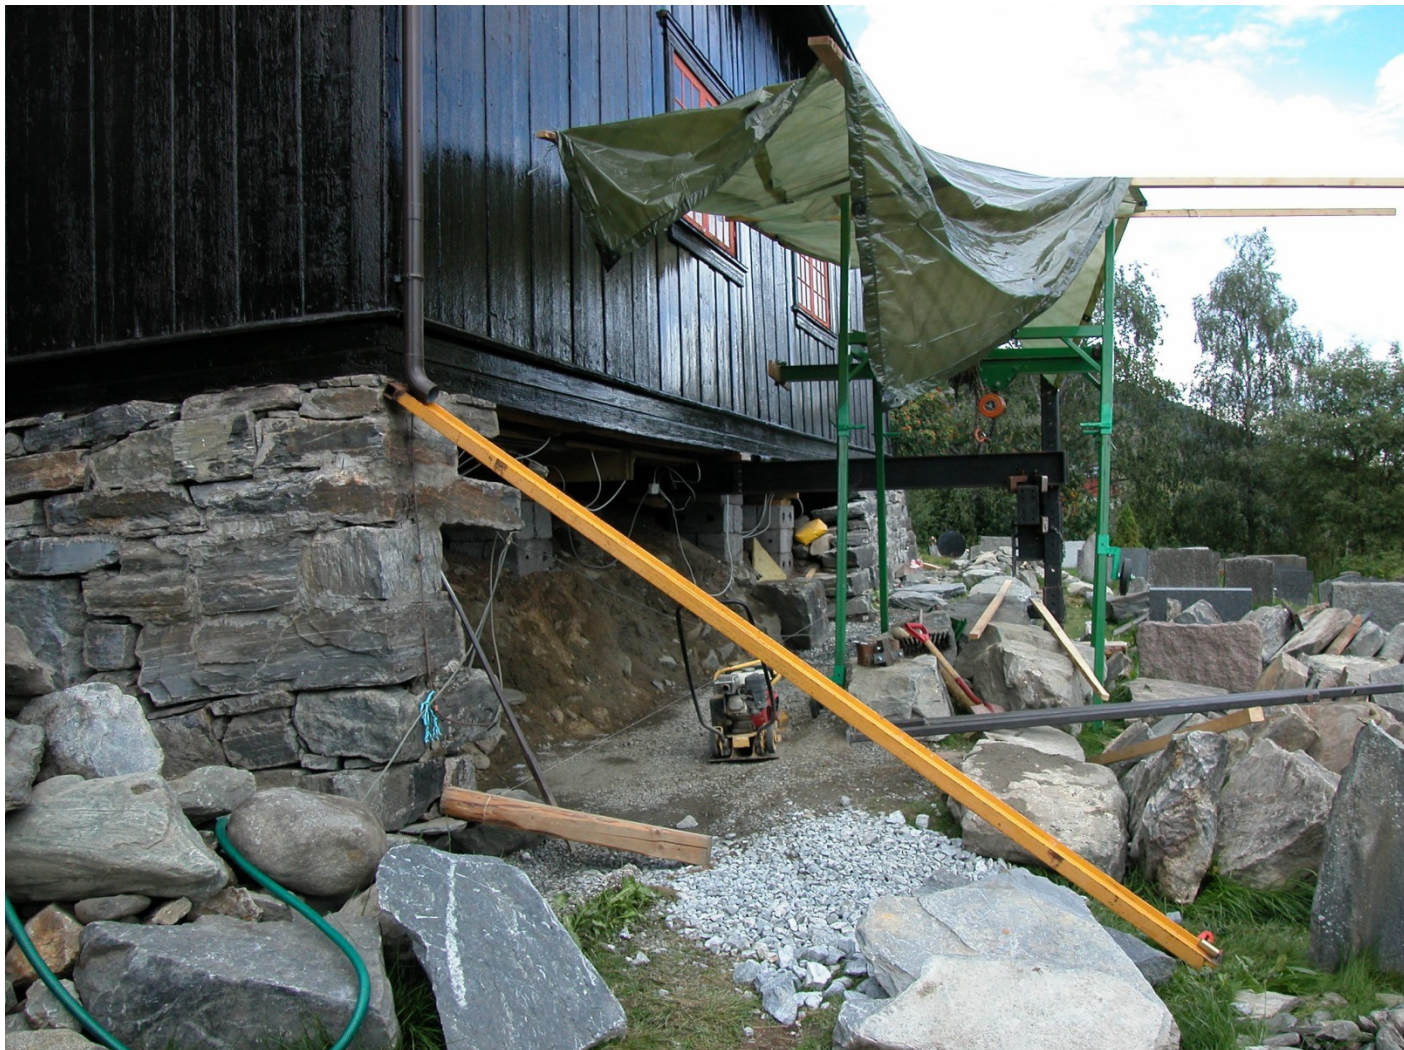
Grunnmur: Omfattande utbetring av fundament og grunnmur under sydsida av kyrkja. Foto: Ellen M. Devold. Riksantikvarens arkiv.

Ved synfaring av murverket under kyrkja vart det registrert manglande bindestein. Den kraftigaste setninga i muren vart observert omlag 1,5 meter frå sydvestre hjørne i sydmuren. Setningane var ikkje i seg sjølv kritiske, men dei skapte uheldige forutsetingar for avrenning frå muren og overføring mellom trekonstruksjon og mur. Utover dette låg og svillen for langt inne på murkrona og samla opp vatn som kunne leiast vidare inn til treverk og inn bak murverk. Grunnmuren under sydveggen vart difor plukka ned slik at fundamenteringa av grunnen kunne utberast før muren kunne

murast på nytt oppunder sydveggen.⁴

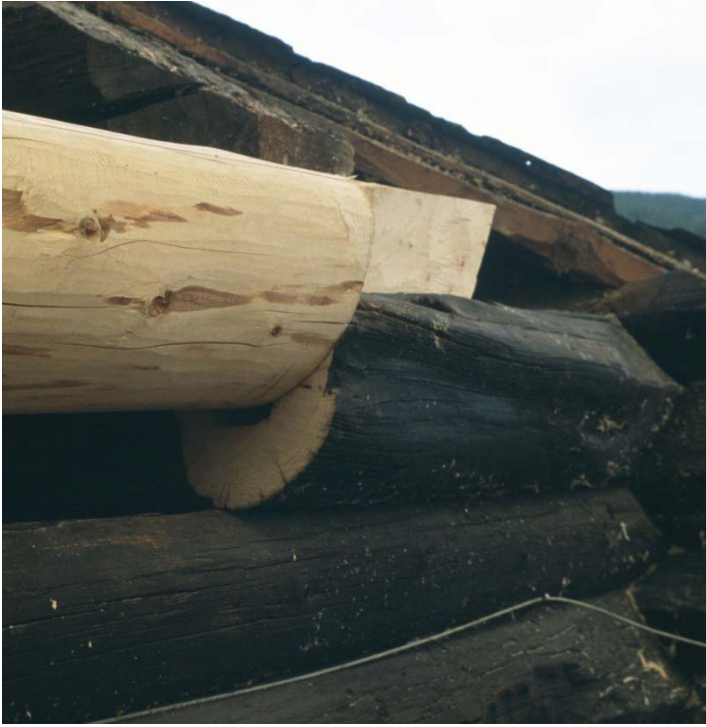
Støpulen står nordvest for kyrkja. Den lafta støpulen vart bygd på 1600-talet. Støpulen er tidlegare restaurert, og i denne er attbrukte material i golvbjelkane mellom fyrste og andre etasje. Etter diskusjonar rundt røteskader i dei to øvste stökkane mot sør, vart arbeid med utskifting av veggstokkar i støpulen utført i 2005. Orsaka til

Spunsing: Stokk i støpulen. Foto: Riksantikvarens arkiv.

skaden var ein lekkasje frå taket og sjølv om skaden var gammal, medførte dei ei svekking av konstruksjonen. Den øvste stokken vart bytt i si heilhet, medan stokken under vart spunsa. Eit lite tak er bygd på austveggen til støpulen for å beskytte røteskadde sprukne stokkar i tømmerveggen. Dei gamle røteskadane i aust er beskytta av taket, og utbetring var difor ikkje naudsynt.⁶

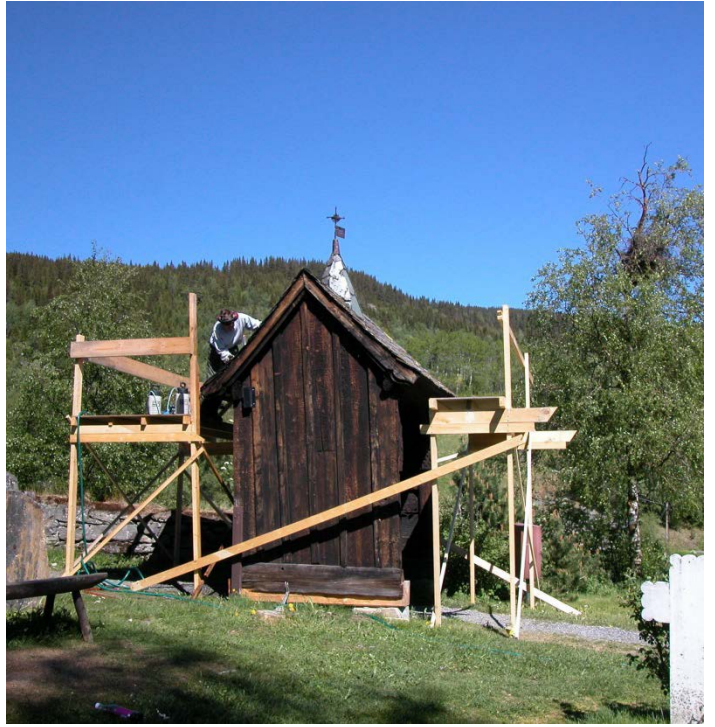
Portal: Reparasjon av taket på inngangsportalen som har fått ny svill etter røte og stokkmaurangrep. Foto: Ananke Sajdak, Riksantikvarens arkiv.

Inngangsportalen til kyrkjegarden består av delar av ein takryttar frå mellomalderen som er attbrukt i portane. Desse står svert utsett, samt at svillane har delvis ligge i bakken, noko som har leidd til røte og stokkmaurangrep i svillane. Som eit resultat av dette hadde portalen byrja å sige på vestsida og vorte skeiv. Portalen vart difor heva 10 centimeter frå bakken samt flytta 5-10 centimeter mot vest slik at den

står betre på muren under svillane. Svillen på vestsida vart bytt ut i si heilheit, medan den røteskadde svillen på austsida vart spunsa.⁷
