RAPPORT

Høyjord stavkyrkje

- Dokumentasjon av stavkyrkjeprogrammet

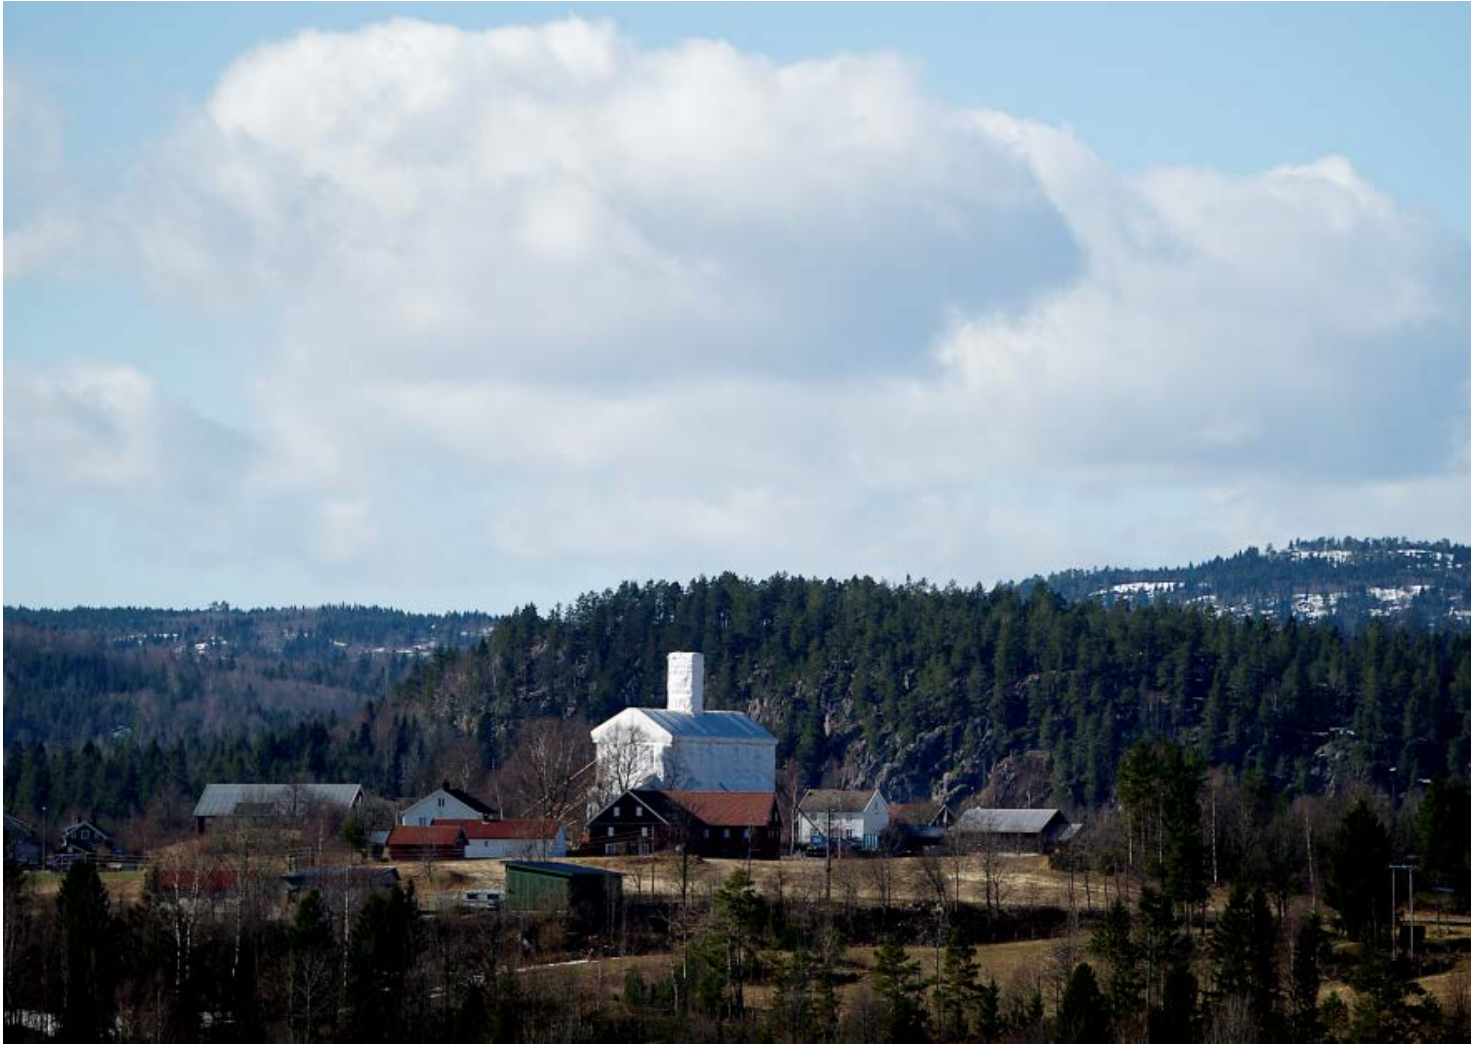
Stavkyrkjeprogrammet: Kyrkja slik ho stod under arbeidet med taket. Foto: Mikaela Berg, Riksantikvarens arkiv.

I 2014 vart arbeidet med istandsetjinga av taket sett i gang. Før dette hadde spon til taket vorte produsert, men vedtaket for at omlegging av spon samt tjærebreieing skulle utvidast til å gjelde heile nordsida av taket medførte eit auka behov for ny spon.⁶

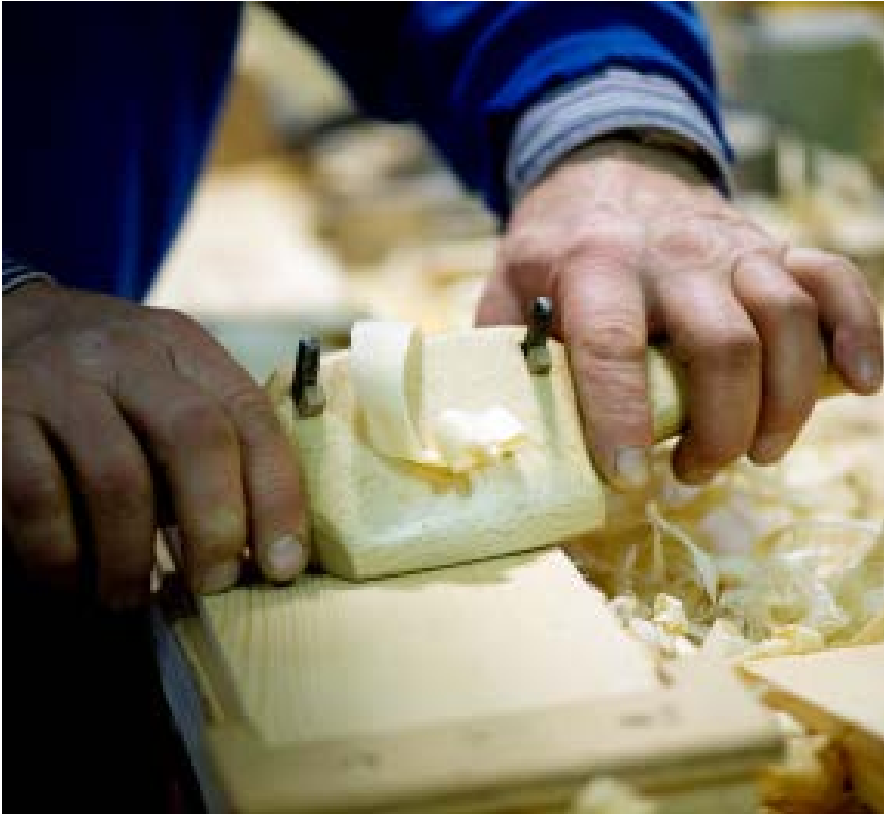
Høvling: Produksjon av spon i verkstaden i Holmestrand. Foto: Mikaela Berg, Riksantikvarens arkiv.

Spona var av furu med høg del av kjerneved. Den var sagd på alle sider og høvla. Deretter vart spona dyppa i milebrend tjære før montering. Spona vart montert med ein klypt spikar per spon og vart spikra direkte i undertaket utan papp under. Legginga av spon starta nede på kvar takflate og fortsette oppover. Spon i same rekkje vart lagt med om lag 2 mm avstand.

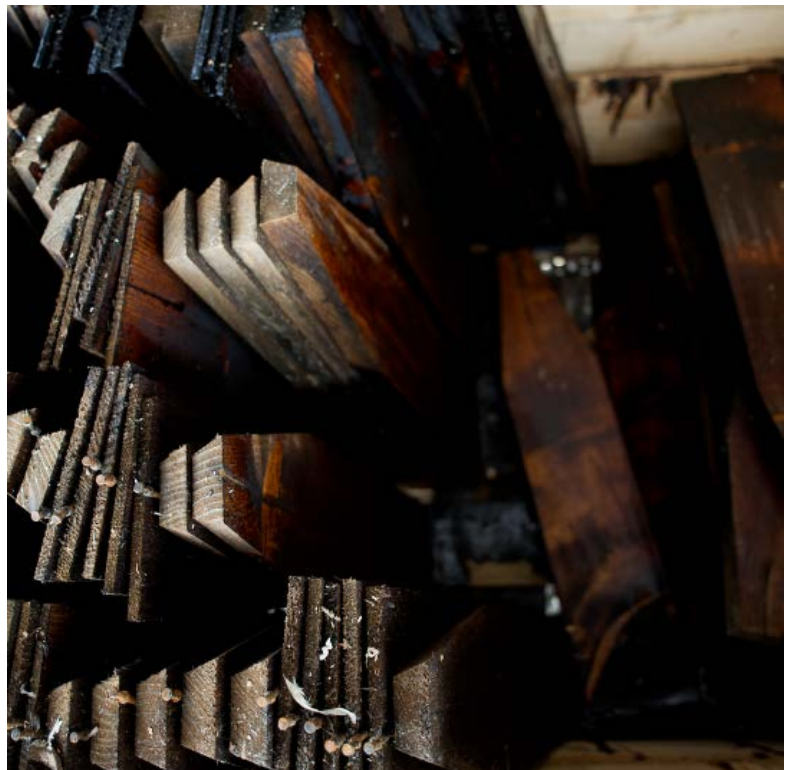
Tjæring: Spon vart tjæra før dei vart montert. Foto: Mikaela Berg, Riksantikvarens arkiv.

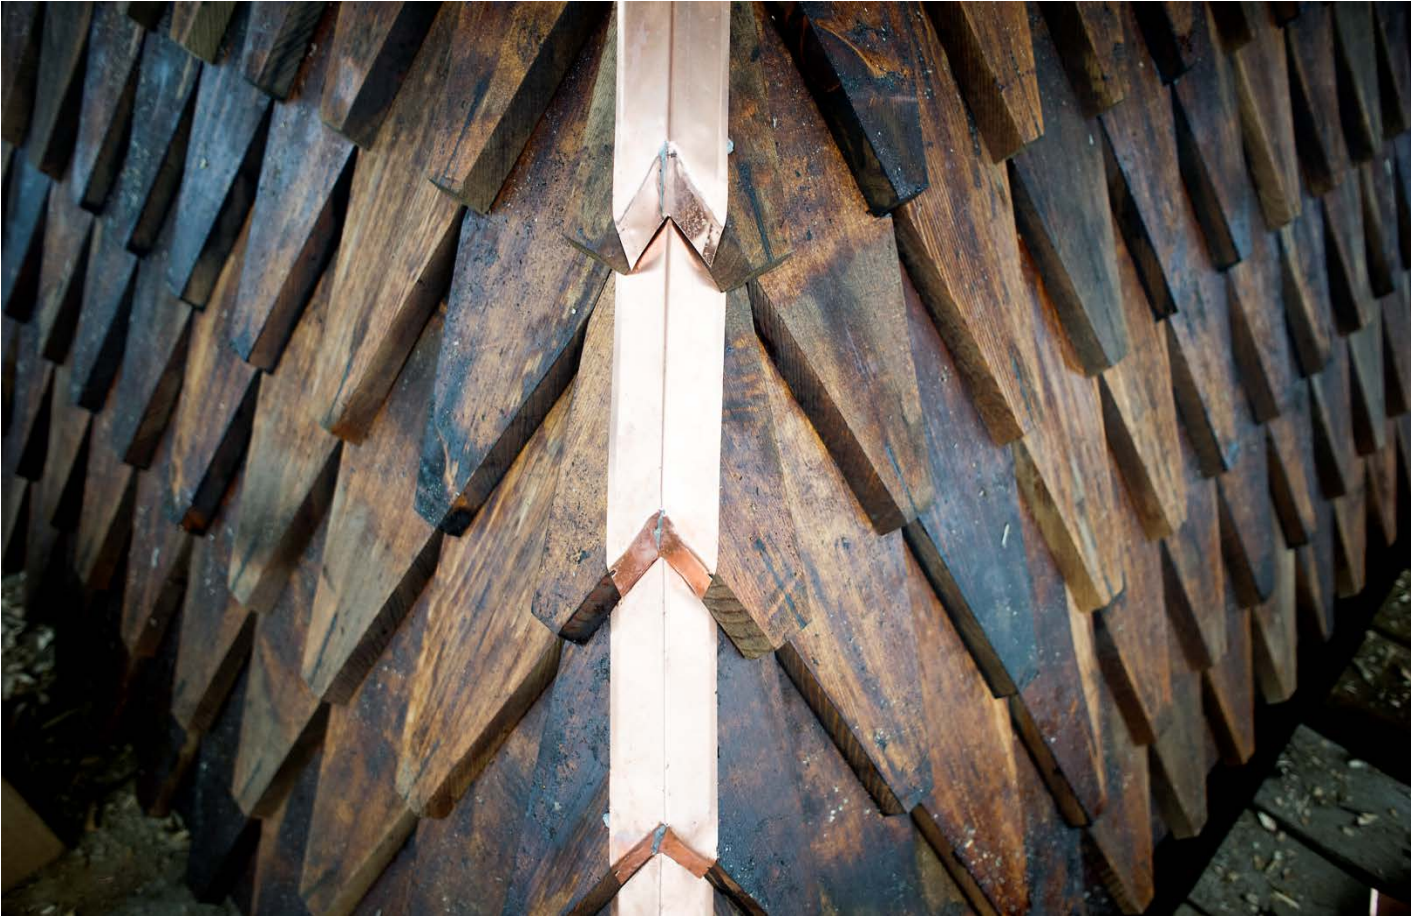
Beslag: Ei rekke koparbeslag. Foto: Mikaela Berg, Riksantikvarens arkiv.

vart blybeslaga på kyrkjetaket funne i dårleg stand.⁴ Mange av beslaga hadde sprekker og hadde behov for utbetring. Utover ville det vere naudsynt å setje mønekjøl og mønekam i stand. Innvendig vart kyrkja funne i god stand og kyrkjekunsten vart tilstandsregistrert.⁵

skiftast ut grunna røte og ei tidlegare spuns vindski, på skipet mot vest, utbetrast. Det vart gjennomført eit omfattande og vel gjennomført blekkslagararbeid på taket til kyrkja. Der det tidlegare hadde vore nytta bly og trevirke, som til dømes i kilrenner, vart det ved denne istandsetjinga nytta kopar. Det vart mellom anna laga nye mønebeslag og kilrenner.

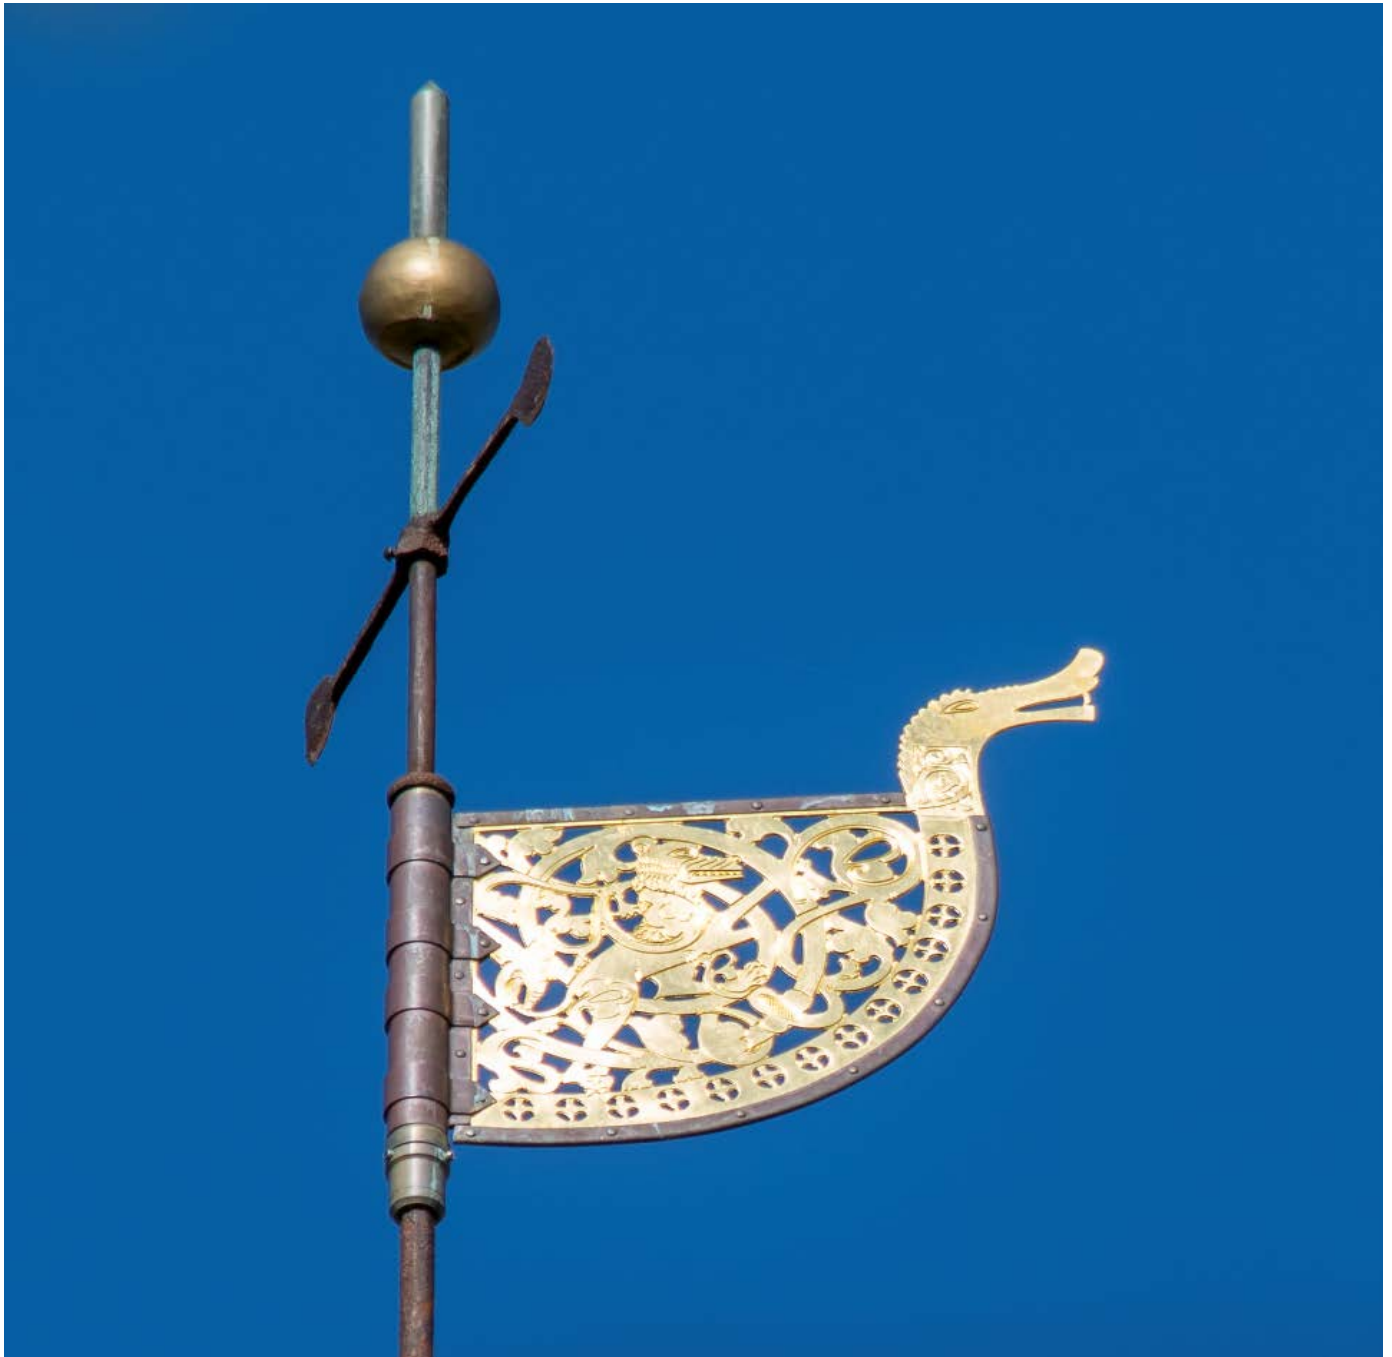
Vindfløy: Kopi av den unike vindfløya ved Høyjord. Foto: Dagfinn Rasmussen, Riksantikvarens arkiv.

Vindfløya på Høyjord stavkyrkje er ei av få her i landet, og har ei unik historie knytt opp mot Greve Alv Erlingsson som skal ha nytta vindfløya i sin eigen båt under plyndring i farvatnet mellom Sverige, Tyskland og Danmark. Erlingsson var tremenning til Magnus Lagabøte, som skriv om han i boka «Alv Erlingsson, Fortellingen om en adelsmanns undergang». Alv Erlingsson enda sine dagar i Helsingborg, der han vart avretta på brutalt vis i 1290. Ein kopi av vindfløya vart laga av treskjerar og byggeleiar for restaureringa av stavkyrkja Per Hilleren. Vindfløya er fresa ut i kopar og påført eit lag bladgull.⁷

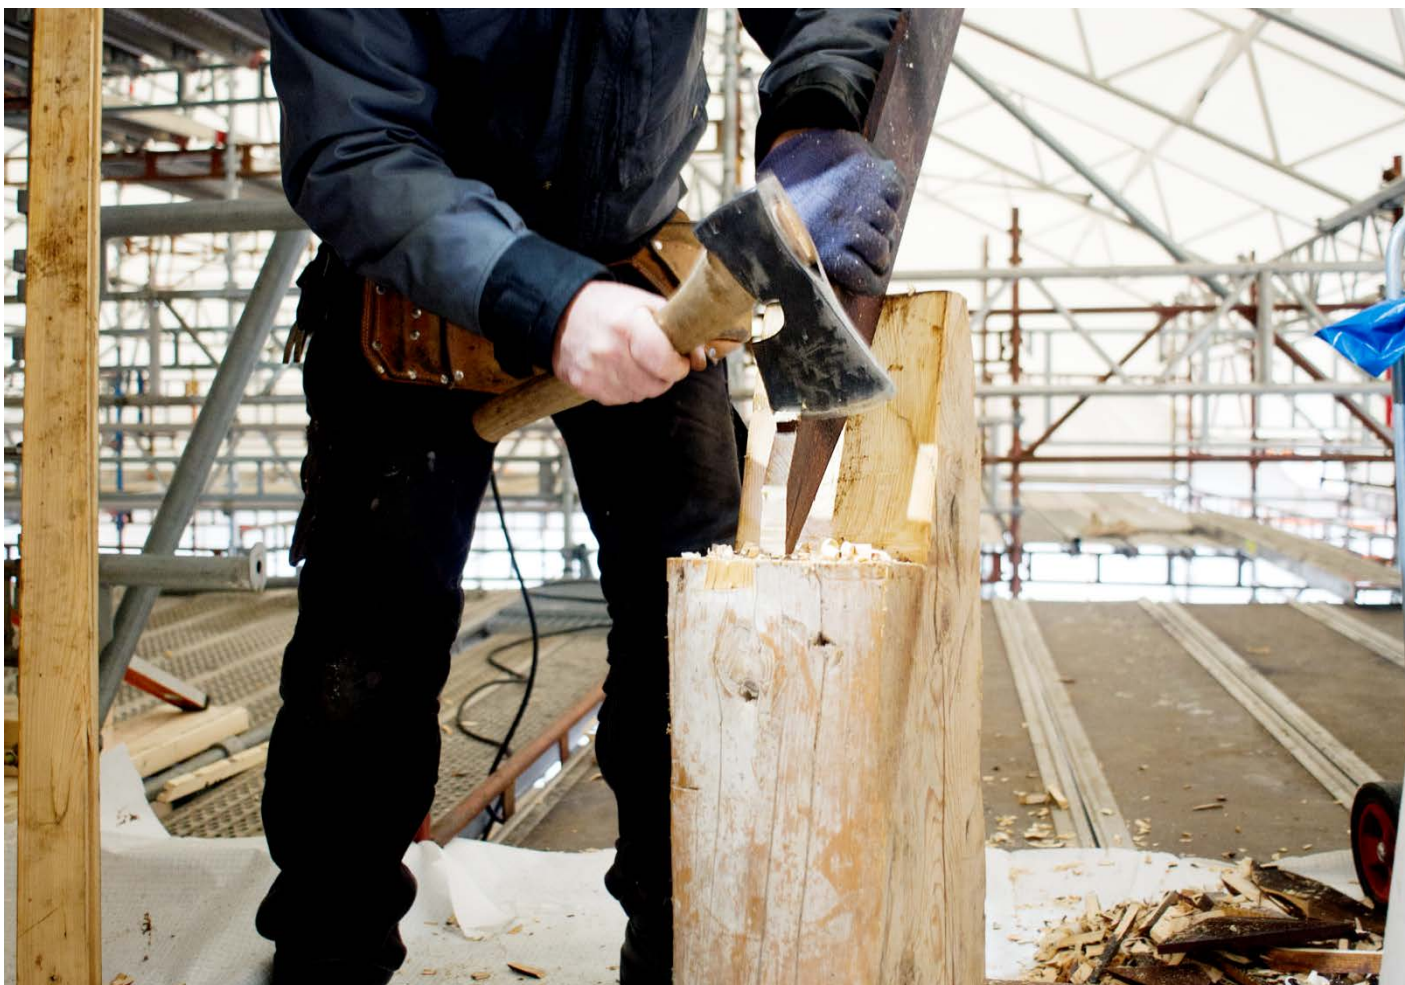
Teljing: Tilpassing av bord. Foto: Mikaela Berg, Riksantikvarens arkiv.

Overliggende spon vart lagt slik at den smale delen av overliggende spon vart liggande der skråkanten av dei to underliggende spona møtest. I tillegg til at spona på taket vart skift måtte røteskadd undertak skiftast ut og mønebord spunsast der virket var røteskadd. På takflatene til våpenhuset vart det som eit forsøk lagt spon av gran. Utover dette måtte ein knebukk
