A 309 LOEN KIRKE

Konservering av lerretsmaleriet «Maria Mater Dei»

Tittel A 309 Loen kirke Konservering av lerretsmaleriet «Maria Mater Dei»	Rapporttype/nummer NIKU Oppdragsrapport 179/2016	Publiseringsdato 04.01.2017
	Prosjektnummer 1020837	Oppdragstidspunkt April – desember 2016
	Forsidebilde Maleriet etter behandling november 2016. Foto: Birger Lindstad	
Forfatter(e) Matheson, Ingrid Grytdal	Sider 24, samt vedlegg	Tilgjengelighet Åpen
	Avdeling Konservering

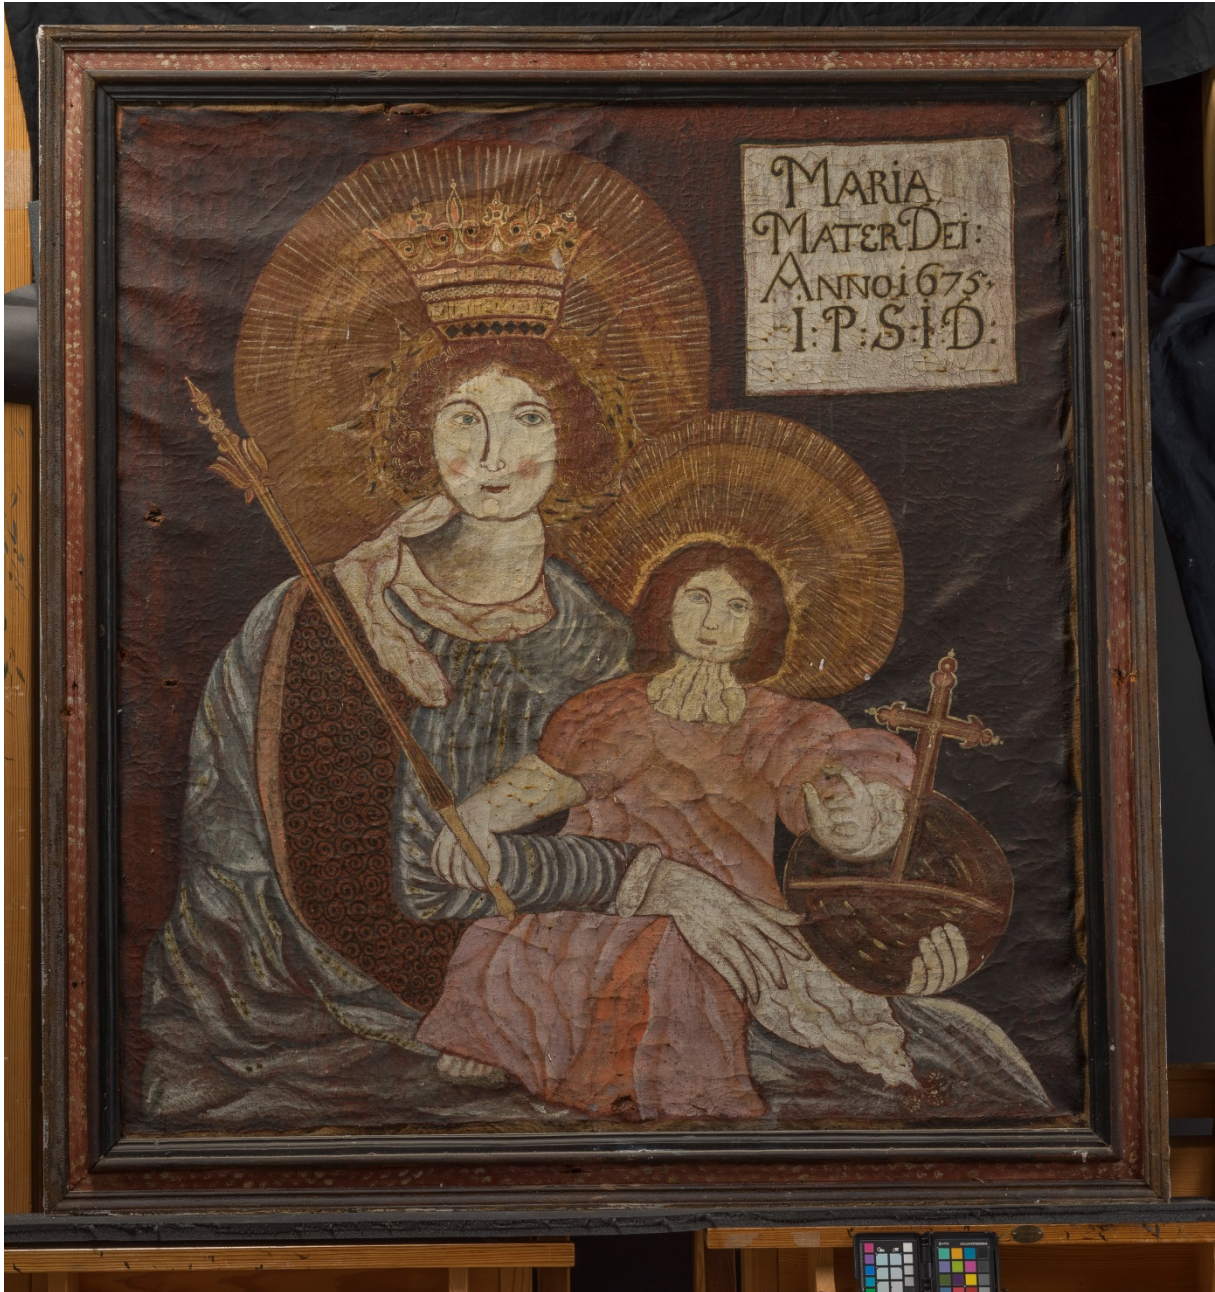
Figur 1 Maleriet før behandling. Foto: Birger Lindstad

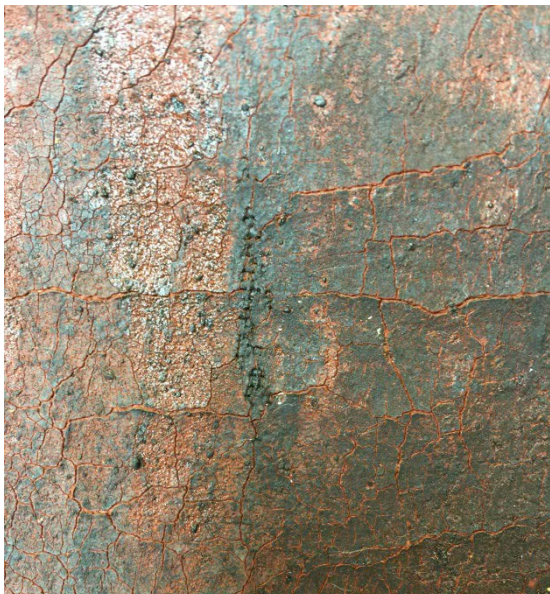
Figur 3 Detalj av bakgrunnen med rød grundering og svart overmaling. Her ser man tydelig at den svarte overmalingen er svært tynn, og at overflaten har ujevn glans. Man ser også at den svarte malingen ligger over en skade i det røde grunderingslaget som går ned til lerretet.

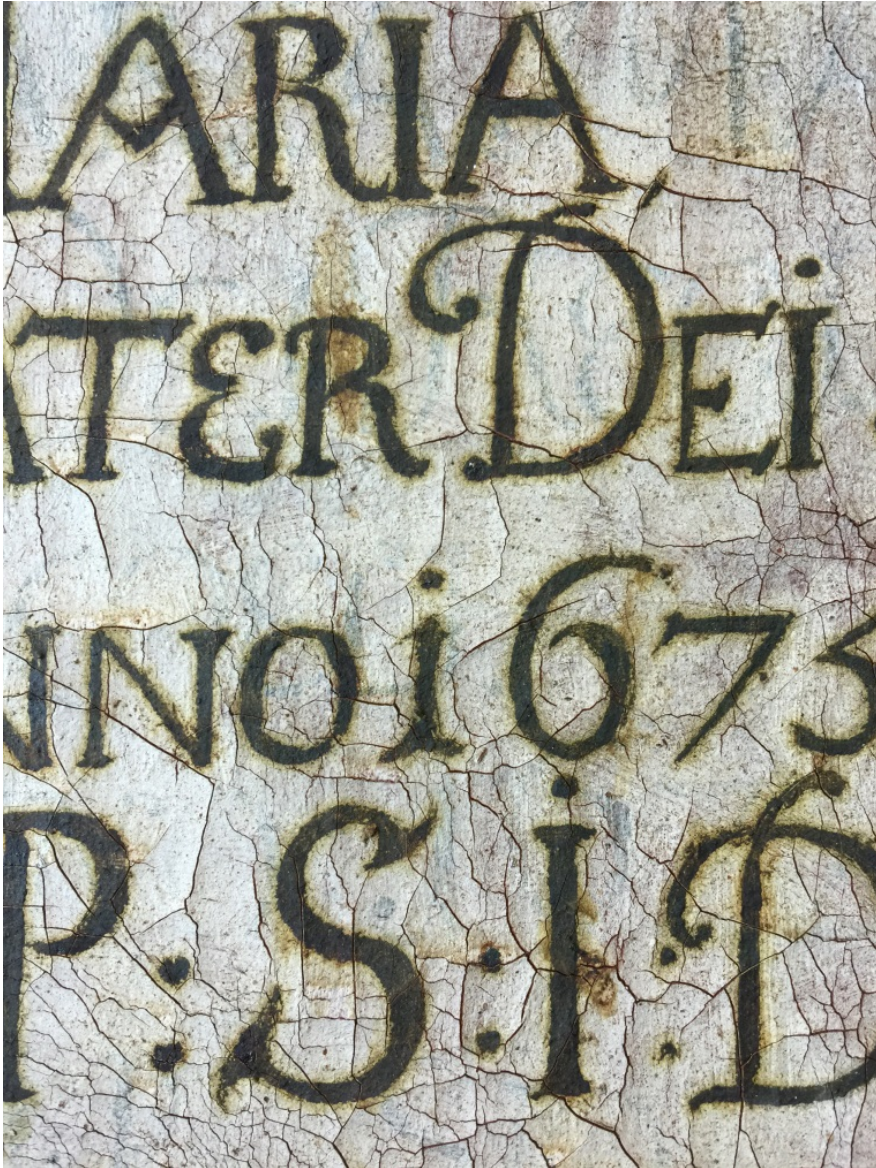
Figur 4 Detalj av skriftfeltet. Det er mulig å skifte en overmalt tekst gjennom den hvite malingen flere steder, f.eks. i øvre høyre hjørne av bildet, og i den store D'en i ordet Dei.

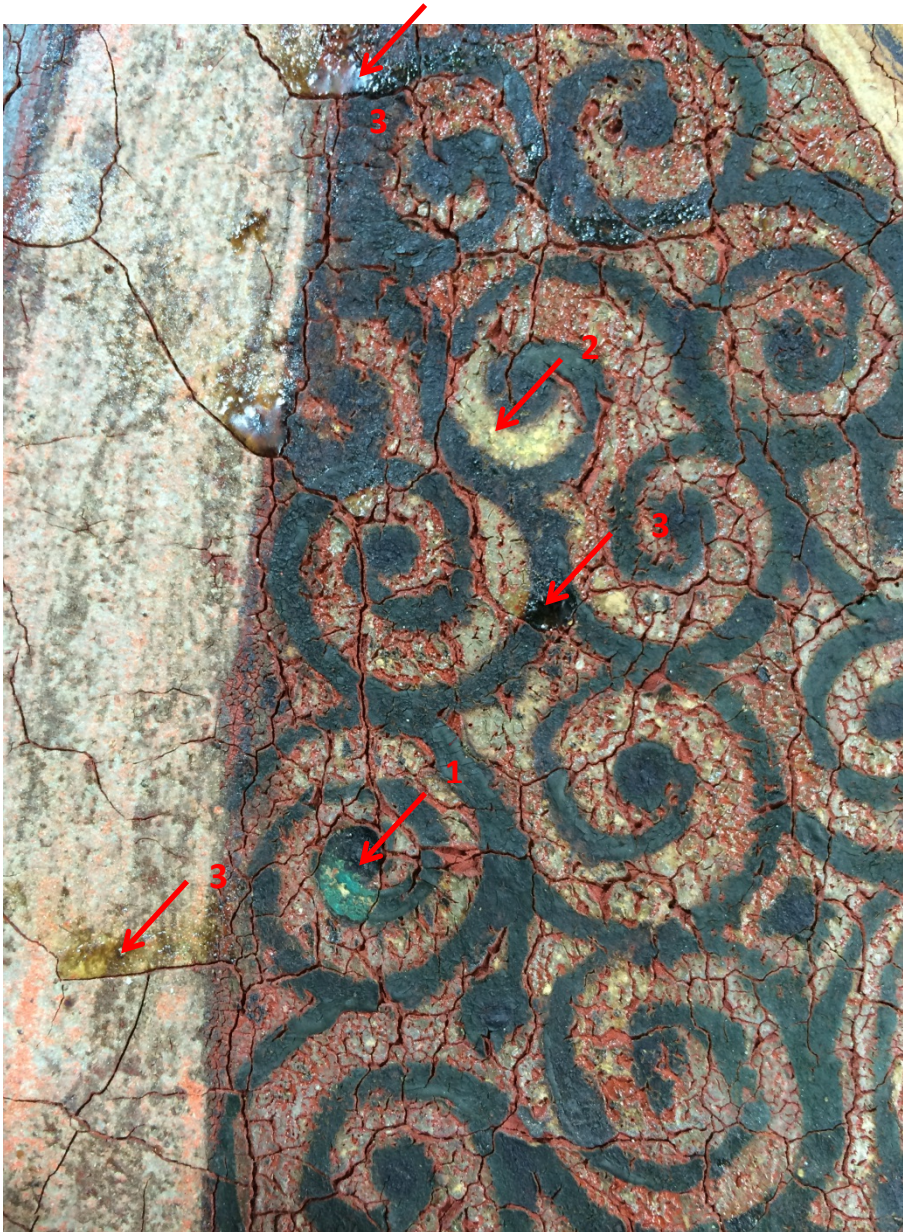
Figur 5 Detalj av dekorativt mønster på Marias kappe. Krakelyremønsteret er langt tettere på det spiralmønstre området enn på den lyse fargen til venstre i bildet. Man kan se at de svarte spiralene opprinnelig er grønne (1), og at de har ligget på en gul bakgrunn (2), som nå er svært nedbrutt og krakelert. På bildet kan man også se fersiss som har samlet seg på oppskallinger (3).

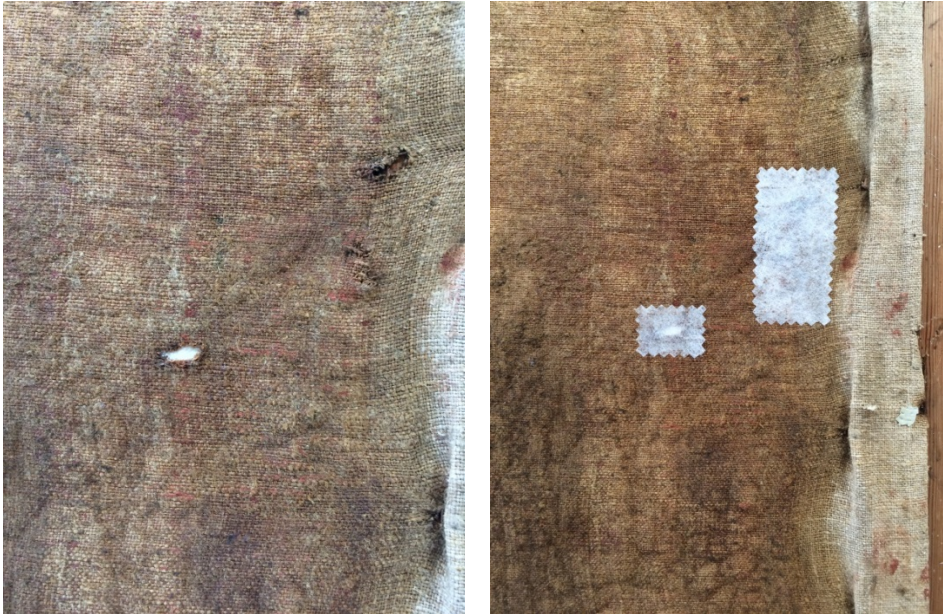
Figur 6 Bildene viser hull i lerretet (venstre side) og reparasjon av de samme hullene med Hollytex (høyre side).

Enkelte løse malingflak i forbindelse med skader i lerretet ble festet med LMK (se materialliste). Hull og rifter i lerretet ble planert fra baksiden med svakt fuktet trekkpapir og lodd. Dette ble gjort svært forsiktig, for ikke å brette de skjøre lerretstrådene. Det var ikke et mål at lerretet skulle bli flatt, kun å planere rundt skadene slik at disse kunne lukkes på en sikker måte. Løse lerretstråder ble lagt tilbake på plass. Enkelte stive, deformerte tråder ble fjernet. Skadene ble så sikret med lapper av Hollytex festet med Bevafilm. Disse ble strøket på baksiden av skadeområdet med en varmeskje som holdt ca. 80 grader. Fra forsiden ble hullene reparert med lerretsintarsia, det vil si små biter av lerret som ble tilpasset hullets størrelse og form og festet til Hollytexen (som er festet på baksiden og derved synlig gjennom hullet) med Bevafilm.

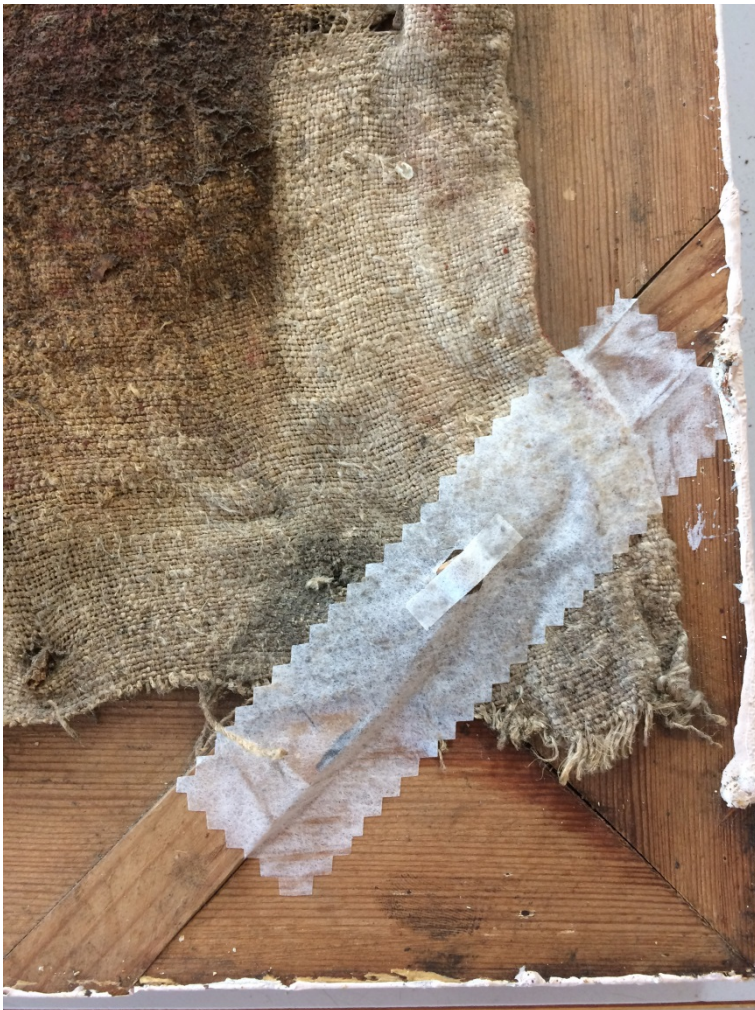
Figur 7 Bildet viser hvordan lerretet rundt løse stifter er festet på maleriets bakside. Først er det festet en Hollytex-lapp med Beva film på et større område rundt stiftehullet og inn på rammen. Det er laget et hull i Hollytexen til trestiften. Den er så festet med en tynn strimmel av Hollytex og Beva film.

Enkelte steder hadde lerretskantene løsnet fra rammen, enten ved at lerretet hadde sluppet fra trestiftene, eller ved at trestiftene hadde løsnet. Da oppspenningen høyst sannsynlig er original, var det ikke ønskelig å fjerne løse trestifter. Vi ønsket heller ikke å stifte gjennom lerretet med moderne stifter. Årsaken til dette var ikke hovedsakelig å unngå nye hull i lerretet, selv om dette også var et argument. Derimot er lerretet så sprøtt og nedbrutt at det ikke var mulig å strekke det. En enkelt ny stift ville ha skapt for store spenninger på ett sted, noe som kunne ha ført til at lerretet fikk nye skader. Vi valgte derfor å feste et større område av lerretet rundt den løse/manglende stiften med Bevafilm og Hollytex. Det tynne tekstilet ble festet til et område en del større enn stiftehullet i lerretet, og festet til et tilsvarende område av rammen. Det ble skåret et hull i Hollytexen for å gi plass til trestiften. Denne ble så festet med en tynn strimmel av Hollytex med Bevafilm. Se for øvrig fotografier for en tydeligere beskrivelse av metoden.

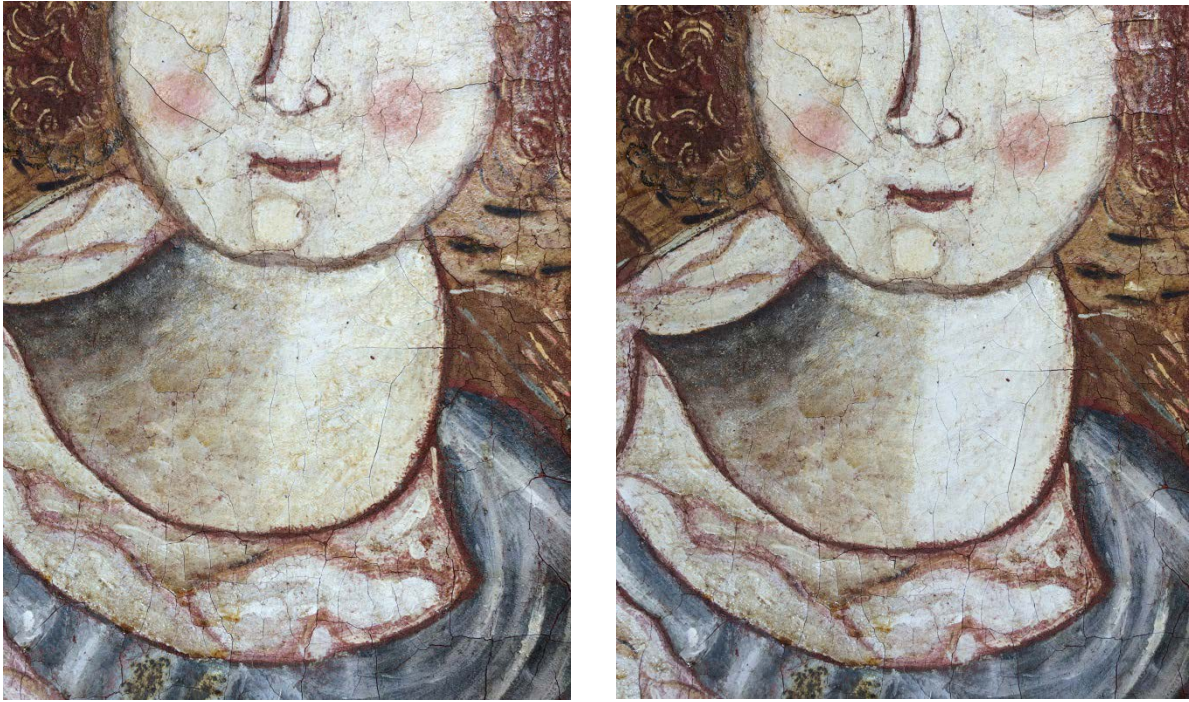
Figur 8 Detalj av Maria under rensing. På bildet til venstre er kun smuss fjernet fra høyre side av halsen. På bildet til venstre er også fernissen fjernet.

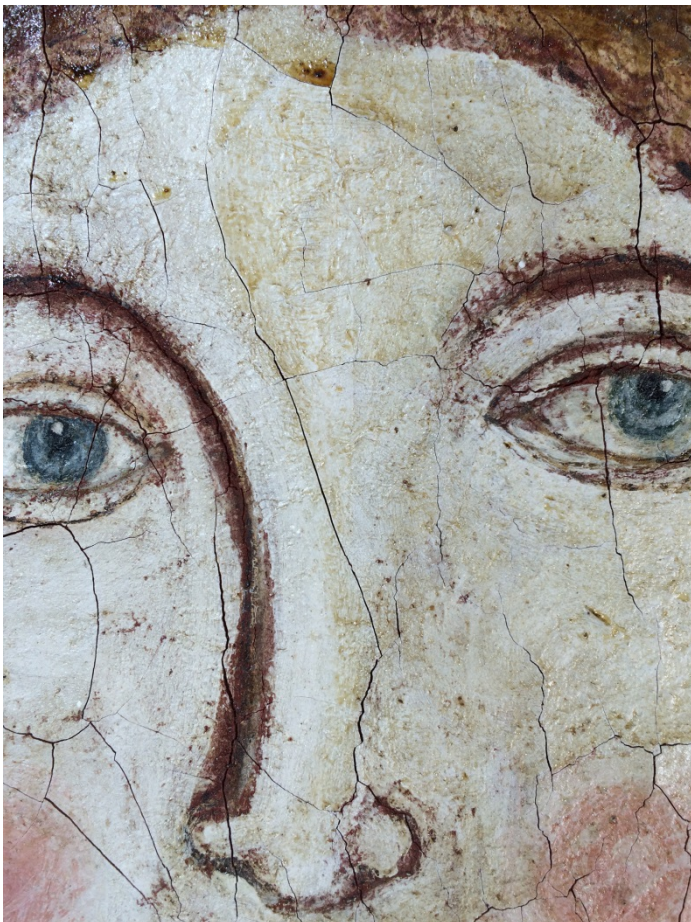
Figur 9 Detalj under fjerning av ferniss. Fernissen er fjernet fra venstre side av Marias ansikt. En stor misfarget dråpe med ferniss kan sees øverst i bildet.

Enkelte tykke dråper med ferniss var vanskelig løselige i etanol/aceton-blandingen. Det ble forsøkt med en gel med det samme innhold av løsemidler. Denne hadde bare begrenset virkning. Det ble derfor besluttet at det beste var å fjerne så mye som mulig av fernissdråpene mekanisk med skalpell. Det resterende med fjernet med etanol/aceton-blandingen.

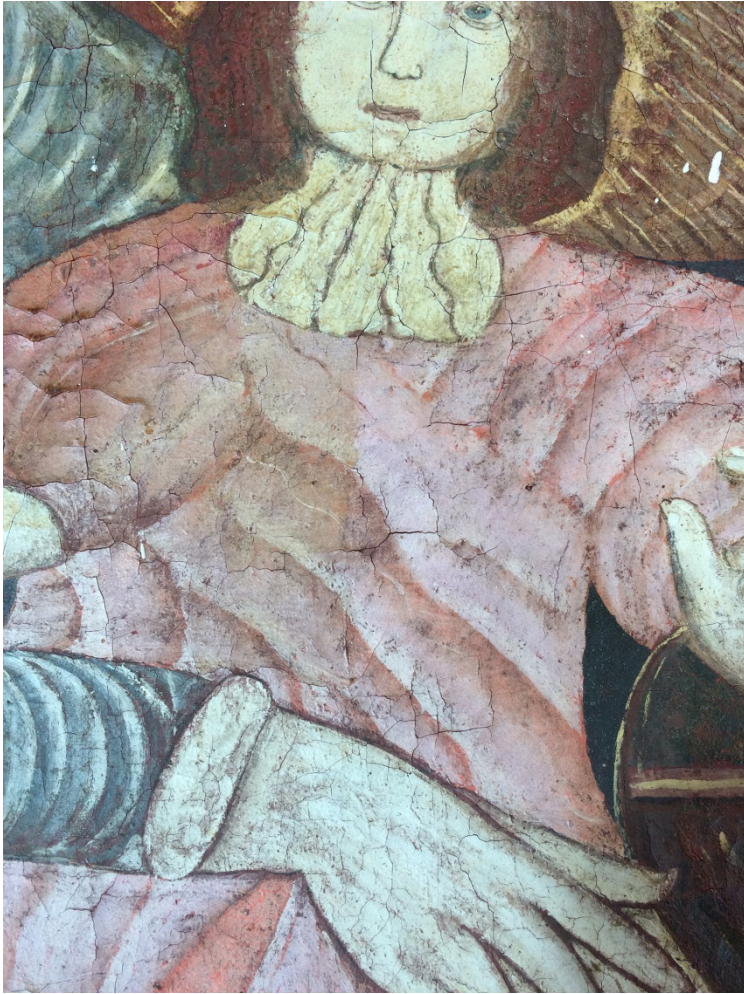
Figur 10 Utsnitt av Jesusbarnet under fjerning av ferniss. Ferniss er fjernet fra høyre del av den røde kjolen, samt fra hånden til Maria under. I øvre høyre del av bilde kan man se to dråper med hvit maling.

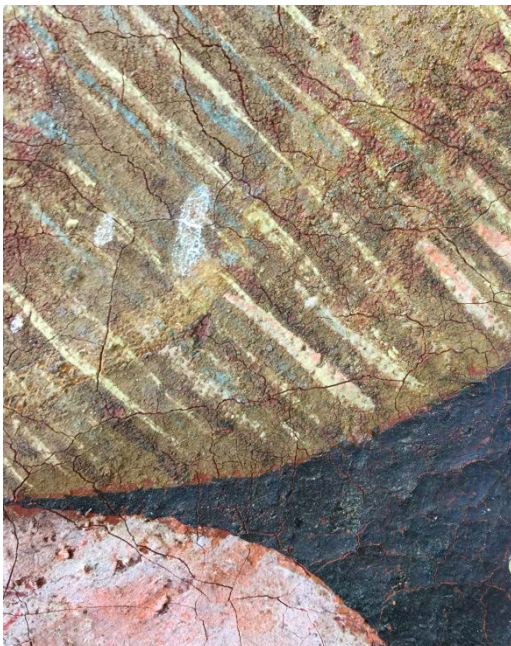
Figur 11 Detalj av de to malingdråpene fra forrige bilde etter fjerning med skalpell.

Etter rensing av maleriet fremsto de hvite malingfleckene på overflaten som enda mer skjemmende enn før. Disse var uløselige i vanlige løsemidler som etanol, aceton og xylene, og sannsynligvis dreide det seg om en gammel oljemaling. Malingfleckene ble skrapet ned med skalpell så godt det lot seg gjøre. Det var imidlertid ikke mulig å fjerne dem helt uten å skade originalmalingen.

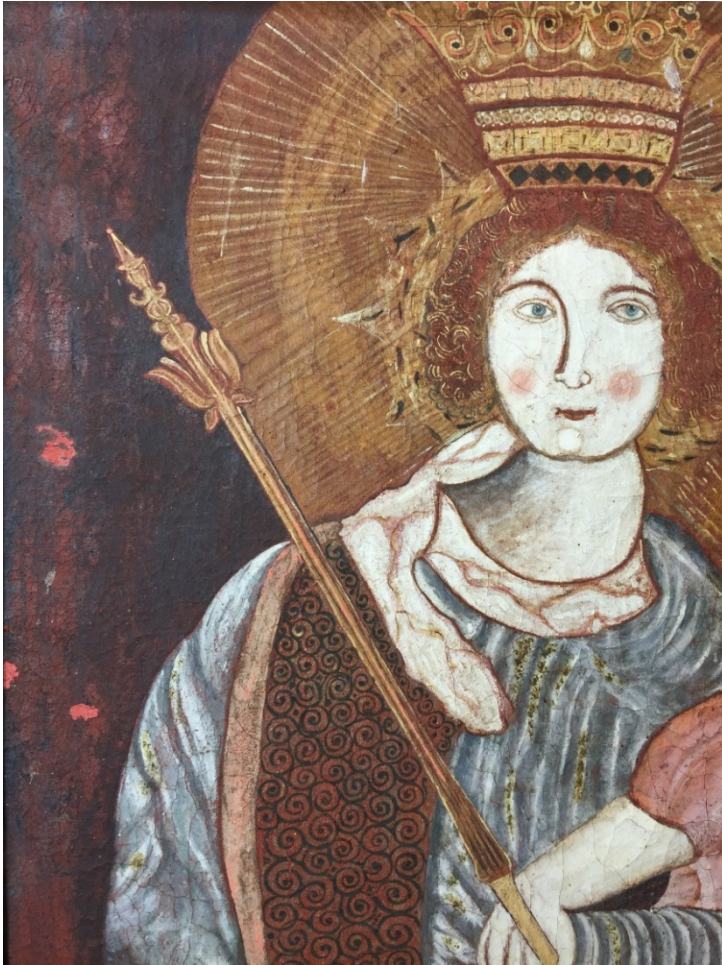
Figur 12 Utsnitt av maleriet etter rensing og kitting, før retusjering. Tre kittede skader på høyre side er godt synlige, samt flere områder med hvite rennemerker som kan være enten malingrester eller fugleskitt.

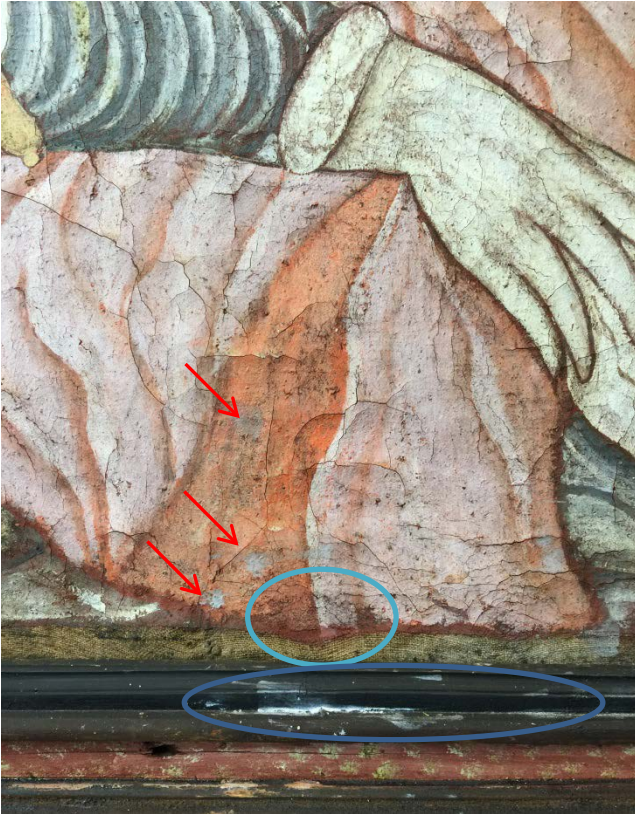
maleriet. I nedre del av maleriet er det noen store grå flekker som ser ut som maling eller annet søl som er blitt forsøkt tørket bort (se figur 13, før retusjering). Det er også flekker på overflaten som kan være fugleskitt, men dette er det vanskelig å si med sikkerhet.

Figur 13 Utsnitt av maleriet nedre del under retusjering. Kittet skade omtrent midt på nedre del av lerretet er allerede retusjert (lys blå markering), mens grå flekker på maleriet (røde piler) og malingsøl på rammen (mørk blå markering) gjenstår.

Retusjeringen ble utført med gouache. Kittede områder ble retusjert, samt mange malingflekker og annet søl på overflaten. Større flekker av uløselig gulnet ferniss på skriftfeltet ble også retusjert. I de største skadene ble det lagt strekretusjer som er godt synlige på nært hold, men som på normal betraktingsavstand ikke synes. Dette ble gjort i tråd med den minimalistiske behandlingen for øvrig. Siden maleriet ikke tidligere er blitt restaurert (med unntak av en mulig tidlig overmaling av bakgrunnen), var det riktig å gjøre dagens behandling mulig å skille fra originalen. Imidlertid lot ikke denne tankegangen seg overføre direkte til retusjeringen av de små prikkene av malingsøl som det var mange av på overflaten. Her var jo poenget å skjule dem, og disse kan ikke uten videre oppdages med det blotte øye. Man kan argumentere med at disse små prikkene uansett ikke sier noe om maleriets tilstand.

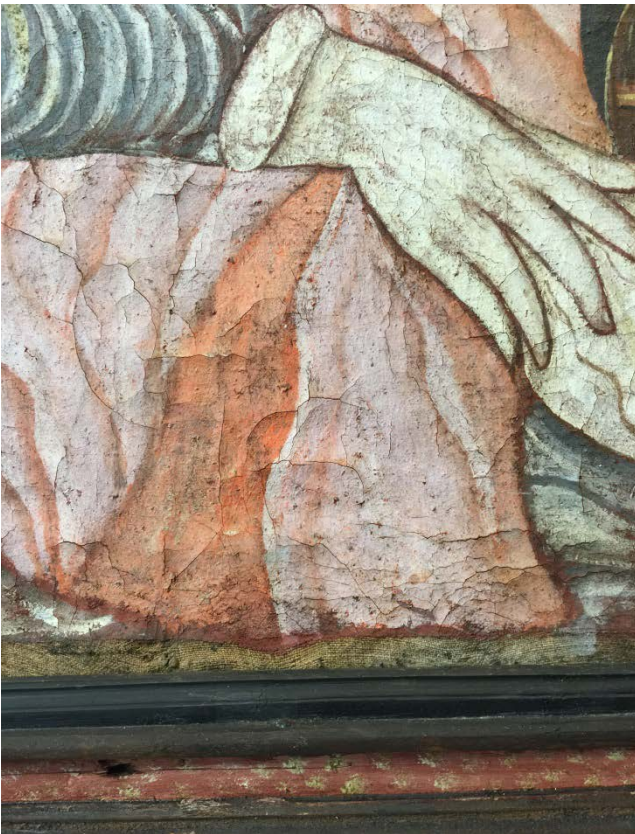
Figur 14 Samme utsnitt som bildet over, etter retusjering.
