## A 309 LOEN KIRKE

Konservering av skrifttavle

Tittel A 309 Loen kirke Konservering av skrifttavle	Rapporttype/nummer NIKU Oppdragsrapport 206/2016	Publiseringsdato 04.01.2017
	Prosjektnummer 1020827	Oppdragstidspunkt April-november 2016
	Forsidebilde Forside etter behandling. Foto: Birger Lindstad 2016	
Forfatter(e) Anne Apalnes Ørnhøi, Dagheid Berg og Ingeborg Christine Løvdal	Sider 47	Tilgjengelighet Åpen
	Avdeling Konservering

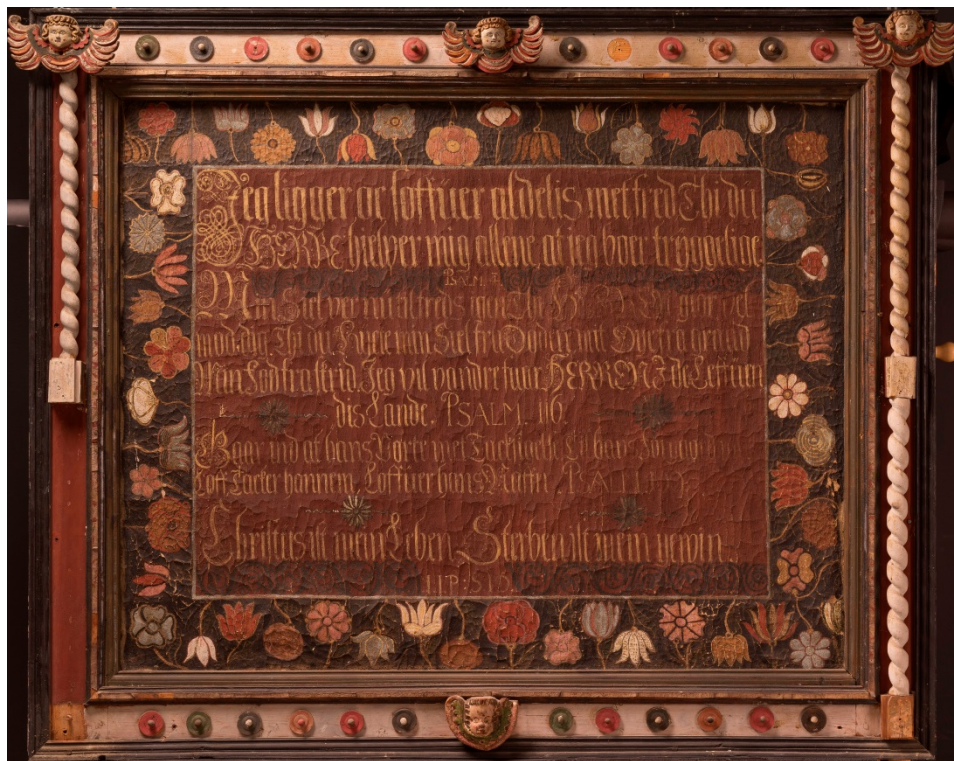
Loen kirke har en skrifftavle som henger på korets nordvegg (bilde 1). Maleriet dateres i boka «På kyrkjeferd i Sogn og Fjordane 1» til ca. 1670 (ibid), men selve maleriet har ingen dato påskrevet. Kunstner er ukjent. Den er tidligere referert til som en minnetavle over Jørgen Post og Sofie Jonsdotter Post (ibid). I kirkens inventarliste fra 1975 beskrives maleriet med ukjent årstall for tilblivelse (Arkivalia, inventarliste 1975: 3).

Bilde 1: Forside før behandling. Foto: Birger Lindstad 2016.

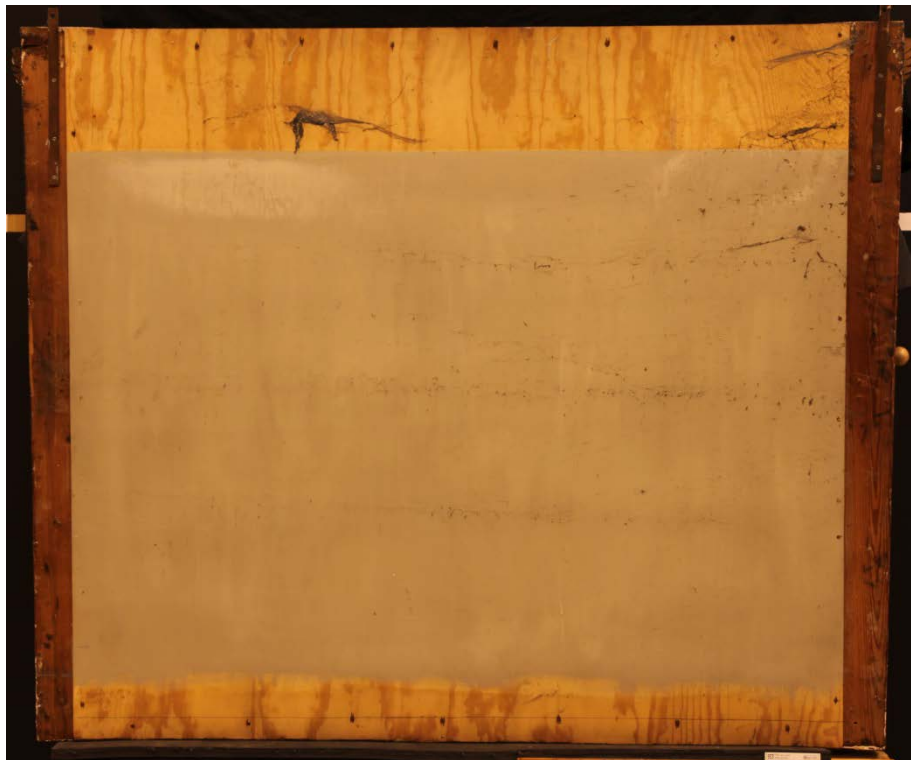
Maleriet har en staffert pynteramme med ytre mål 127 x 80,5 x 10 cm. Maleriet hadde en sekundær treplate festet med skruer på rammens bakside (bilde 2). Den ble demontert for å vurdere lerretet tilstand.

Bilde 2: Sekundær treplate festet med skruer på rammens bakside. Foto: Birger Lindstad 2016.

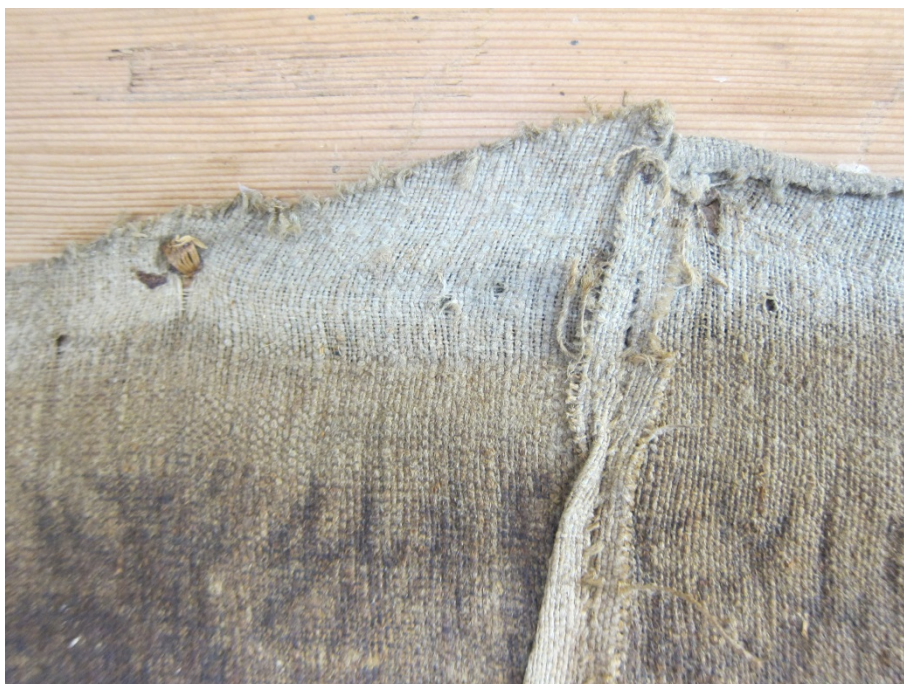
Maleriet er malt på lerret montert på baksiden av pyntrammen med til sammen 48 treplugg (bilde 3). Seks treplugg holder ikke lenger lerretet fast til rammen. Lerretet består av til sammen syv rektangulære lerretsbitar i ulike størrelser som er sydd sammen til maleriets format (bilde 4). Alle delene er av mer eller mindre grove lerretstyper med tett toskaftsvev, trolig av lin, med 8 x 10 tråder (innslag x renning) pr. kvadratcentimeter. Lerret 2, 4 og 6 har jarekant. Lerret 1, 2, 6, 7 har renning i horisontal retning.

Bilde 3: Lerretet festet med treplugger direkte til pynterammen.

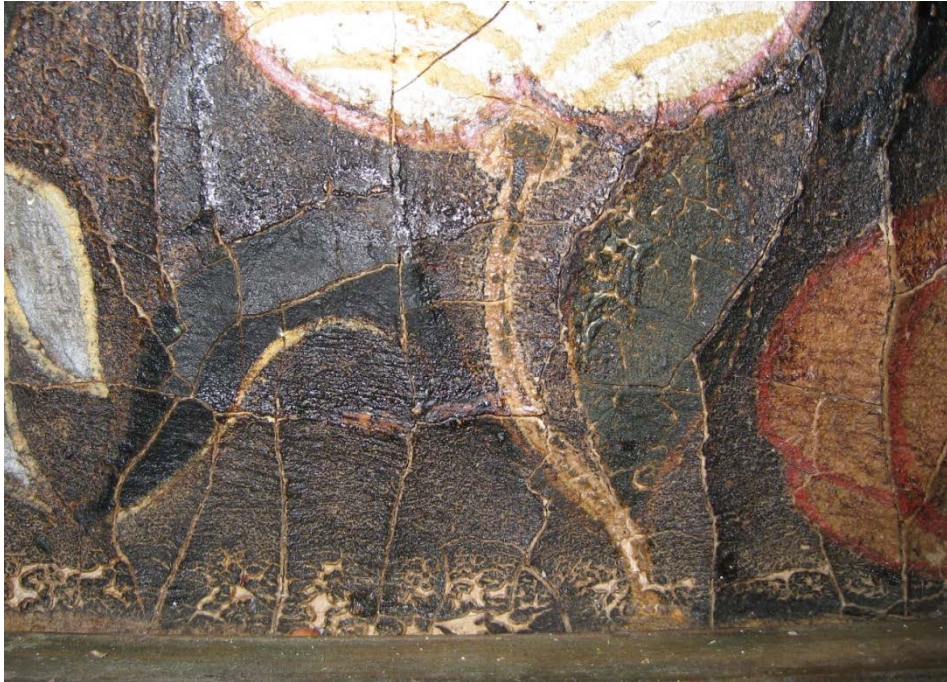
Malingslaget har endret seg med tiden. Bland annet er en del av de grønne bladene i blomsterborden blitt tilnærmet sorte (bilde 5). Noen av de gulbrune blomstene har blitt brunere på grunn av nedbrytning av malingslaget. Enkelte røde blomster med organisk rød har falmet noe.

Bilde 5: Grønt blad med fargeendring til sort til venstre. Grønt blad til høyre.

Det anbefales at maleriet skjermes for direkte sollys, da dette kan bidra til ytterligere endring av fargene i malingslaget.

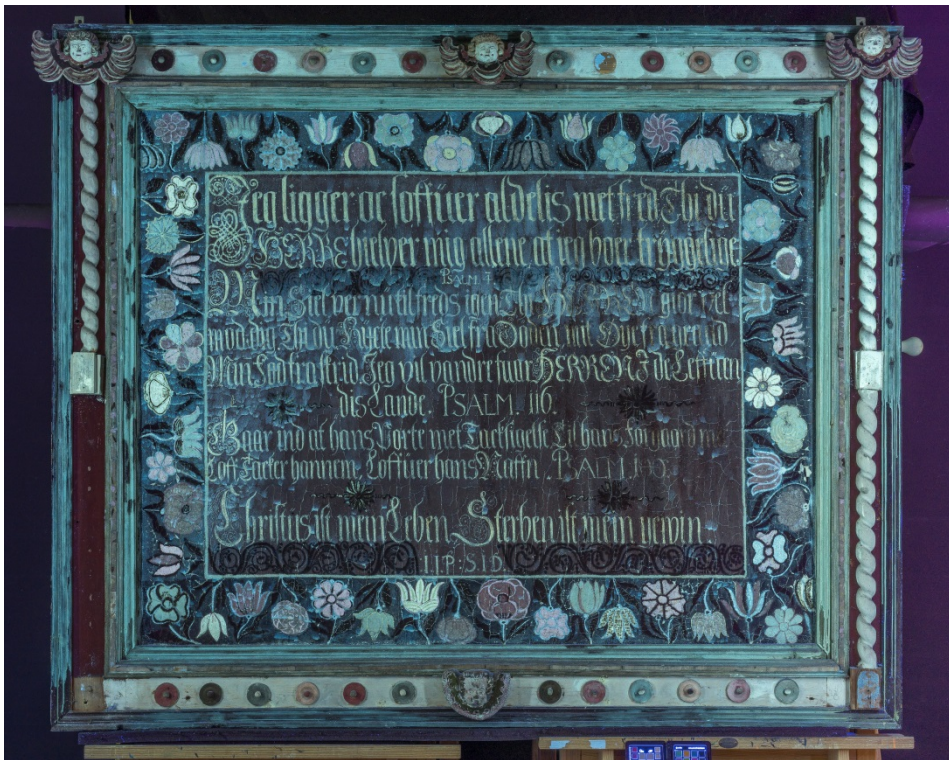
Fernissen er trolig sekundær og er svært ujevnt påført (bilde 6). Dette kan ha med å gjøre at malingslaget har vært svært matt med dertil stor sugesevne. Det er derfor sannsynlig at mye ferniss finnes i malingsstrukturen. Det er også tilført ytterligere mer ferniss i enkelte områder i blomsterborden: i stilker, blader og kronblader for å fremheve enkeltelementer.

Bilde 6: Forsiden før behandling under UV-belysning. Bildet viser hvor ujevnt den fluorescerende fennissen er påført.

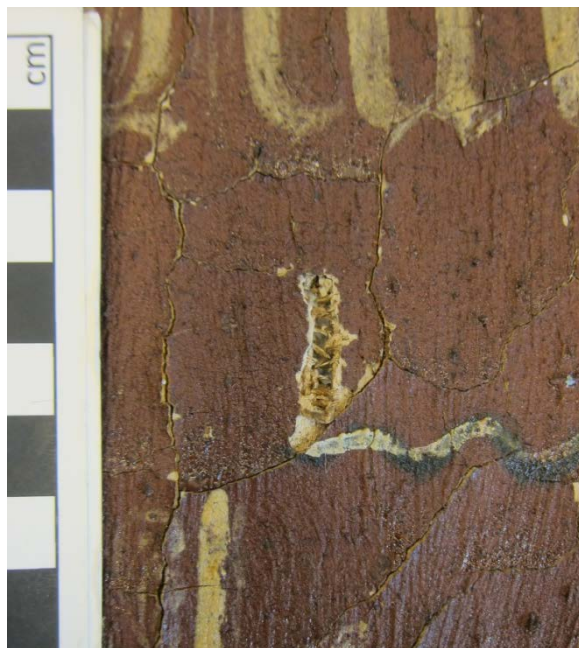
Det var et hull med 2 cm lengde (bilde 9) og en rift på 1 cm i lerretet. Langs oppspenningskantene er det mange revner og mye generell slitasje i forbindelse med strekkgirlanderne. Lerretet er nedbrutt og tyntenkelte steder. Lerretet er svært stivt med flere deformasjoner.

**Bilde 9: Hull i maleriet lokalisert til venstre i maleriet.**

Lerretet hadde et hull og en rift. Hullet var lokalisert til venstre i maleriet og målte om lag 2 cm. Riften på om lag 1 cm var lokalisert til høyre i maleriet. Hullet og riften ble reparert med lerretstråder fra originallerretet og festet med Lascaux sveisepulver (bilde 16).

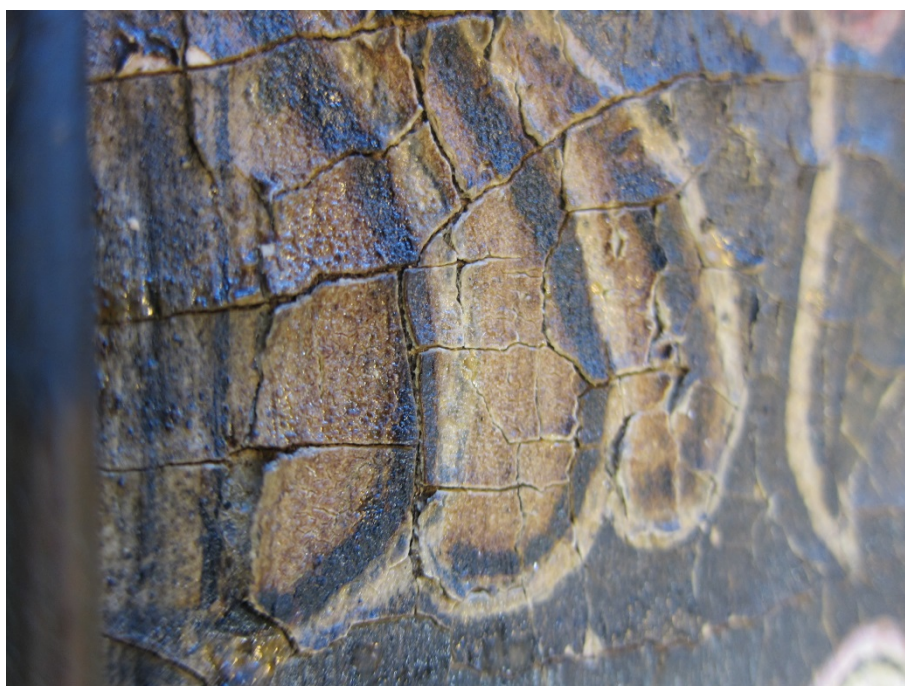
Malingslaget er krakelert over hele flaten, og det er sprekker ned til lerretet. I mange av sprekkeene har malingen løftet seg og dannet store, skålformede oppskallinger (bilde 10). Det er ut til at de største oppskallingene følger skjøtene i lerretet. Noen av krakeleringene ser ut til å være tørkekrakeleringer, mens de fleste er et resultat av dimensjonsendringer i lerretet og har av den grunn mistet heft til underlaget. I disse områdene er det også malingstap og løs maling. Dette sees over hele overflaten.

**Bilde 10: Oppskallinger i malingslaget.**

Løs maling ble festet med Medium for Konsolidering (MFK) og varmeskje på om lag 70 grader under silikonpapir.

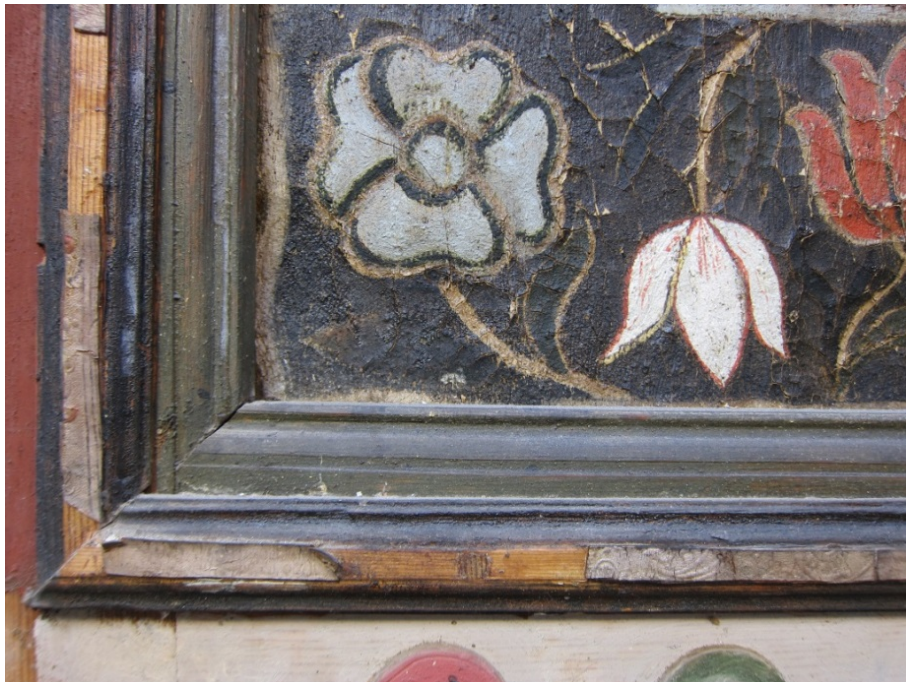
Det er løse utskårede elementer, skitne overflater og områder der de forsølvete lærremmene mangler (bilde 12). Ytre rammeliste er bøyd, og har løsnet fra underlaget i øvre høyre hjørne og begge de nedre hjørnene. Listene er festet til underlaget med treplugg, som i varierende grad er trutnet. De truttede pluggene er presset ut av hullene sine, og har dratt med seg listene. Den midterste engelen på nedre rammeliste har en del løs maling. Enkelte av de små runde ornamentene er også løse. To engler ble demontert i forbindelse med transport (nede i hjørnene). I likhet med maleriet, ser det ut til at det er en ujevnt påført sekundær ferniss som har mørknet og blanchet, og gir rammen et skittent og flekkete utseende (bilde 13). Det er stedvis fugleekskremer på rammen. Overflaten er skitten, spesielt på de horisontale flatene.

**Bilde 12:** Det er løse utskårede elementer, skitne overflater og områder der det mangler lær.

Løsnede elementer på pynterammen ble limt fast med 2:1 fiskelim og vann. De løse hjørnene på den ytre pyntelisten ble også limt med samme limblanding, etter at limflatene ble skrappt rene for sekundær maling. I øvre høyre hjørne, ble en plugg spikket til før listen kunne limes. I nedre venstre hjørne ble ikke pyntelisten limt, men i stede festet med to små spiker, skjult av ett englehode.

Manglende lær ble erstattet av nytt forsølvet lær uten preg. Læret ble festet med Beva-gel på samme måte som det originale læret. Læret ble retusjert med tørrpigment og Paraloid B72 20 % i metoksypropanol og B72-Retouching Gel, for å imitere strukturen i det originale læret.

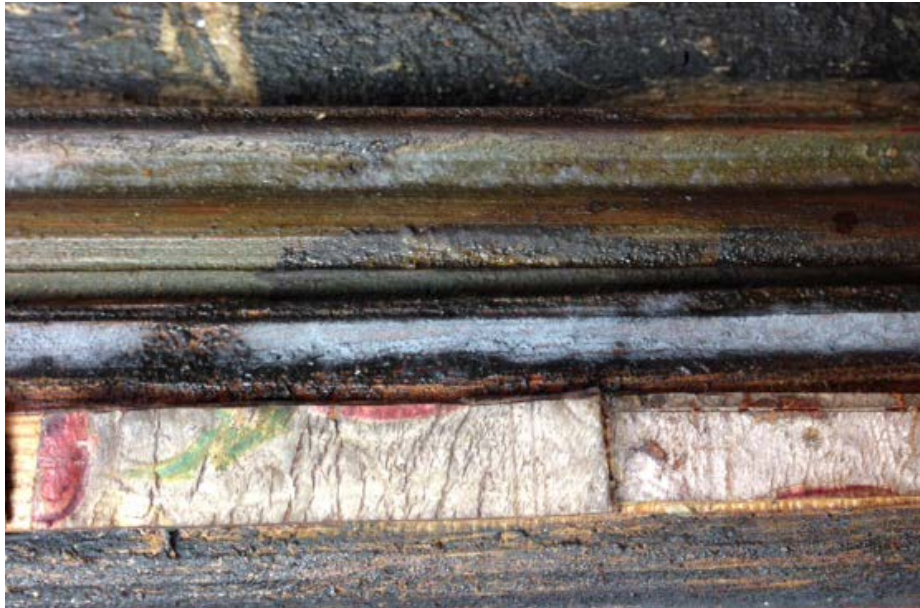
Bilde 13: Detalj av pynterammeliste. Det hvite laget er ferniss som har blanchet.

Ferniss på bemalte områder ble fjernet med aceton eller en renssegel. Bare det hvite område på søylene og på listene tålte fullstendig rens (bilde 19). På de øvrige fargene ble fernissen tynnet.

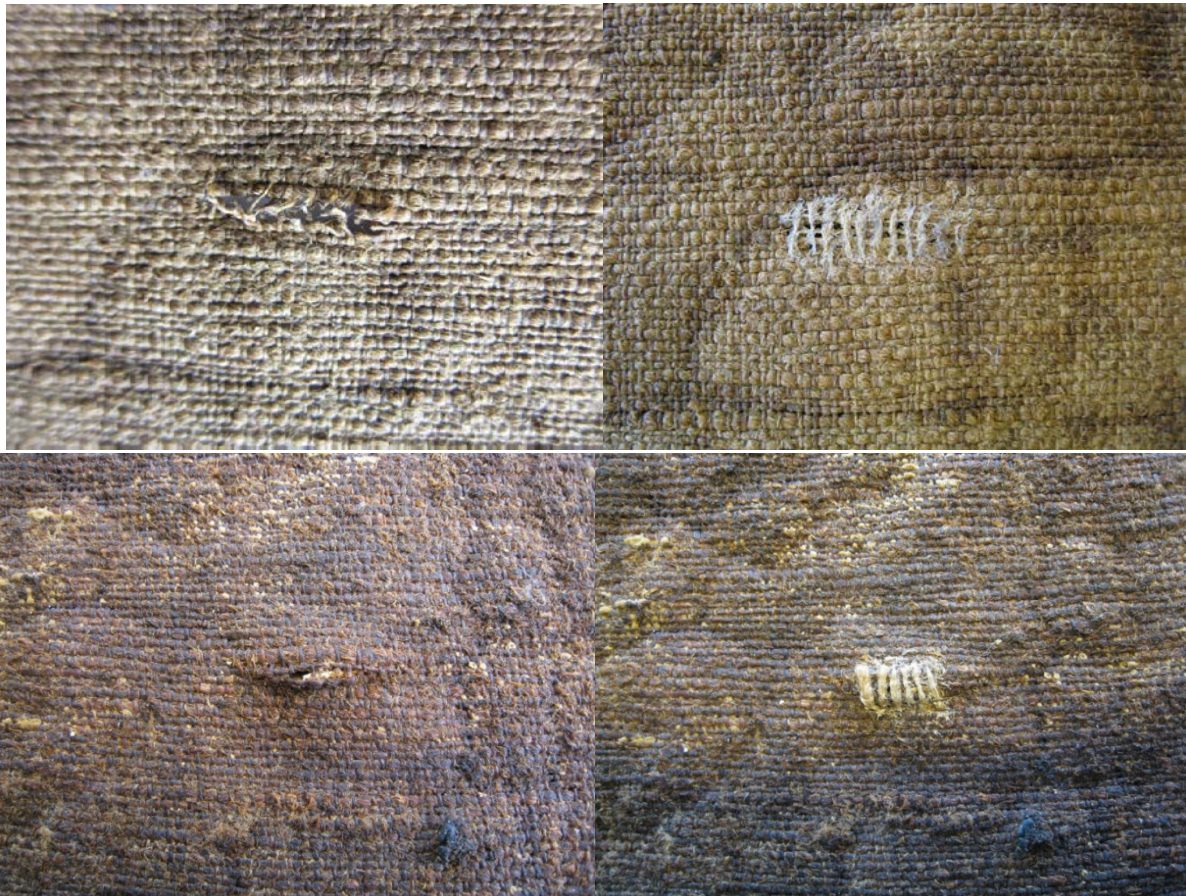
Bilde 16: Øverst til venstre: hull før behandling. Øverst til høyre: hull etter behandling.  
Nederst til venstre: rift før behandling. Nederst til høyre: rift etter behandling.
