## A 309 LOEN KIRKE

Konservering av maleriet «David salvet til konge» (1642)

Tittel A 309 LOEN KIRKE Konservering av maleriet «David salvet til konge» (1642)	Rapporttype/nummer NIKU Oppdragsrapport 208/2016	Publiseringsdato 04.01.2017
	Prosjektnummer 1020856	Oppdragstidspunkt April – november 2016
	Forsidebilde Maleriet etter behandling. Foto: Birger Lindstad 2016	
Forfatter(e) Anne Apalnes Ørnhøi	Sider 20	Tilgjengelighet Åpen
	Avdeling Konservering

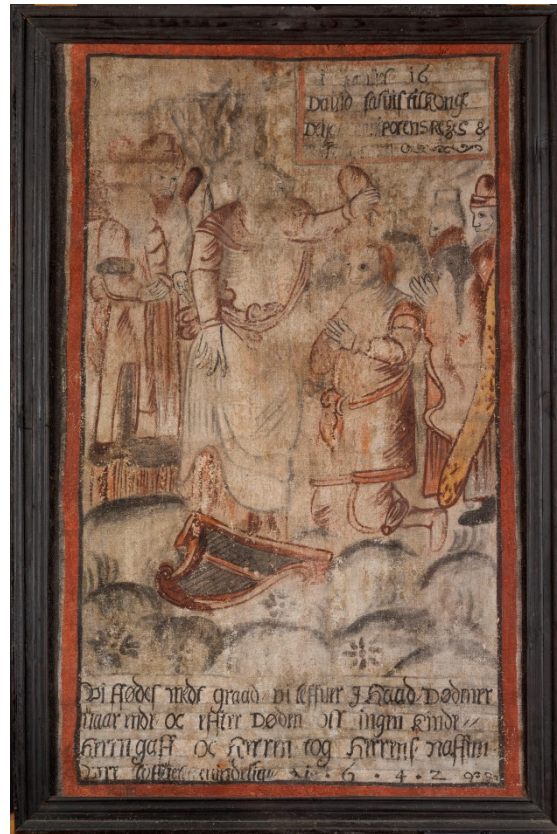
Maleriet forestiller *David som salves til konge* (bilde 3) som det står i tekstfeltet oppe til høyre. En mannsfigur, Samuel, vender en krukke over hodet på David. David sitter på kne, med håndflatene samlet. Deler av motivet er borte, blant annet mangler Samuels ansikt. Foran de to figurene ligger Davids harpe. I nedre del av bildet er det et skriftfelt hvor det står « Vi ffødes meds graat, vi leffuer I haap, Dødn er vaar ende og effter døden oss ingen[ ...], herrn gaff og herren tog, herrens naffim vere loffuet<sup>2</sup> [...]». Årstall i skriftfeltet i nedre del daterer maleriet til 1642. Bakgrunnen er hvit, og hele maleriet rammes inn av konturer i sort og rødt. Maleriets mål er (HxBxD) 109,5x70,5x3,7 cm uten pynteramme.

Bilde 3. Forside før behandling. Foto: Birger Lindstad 2016.

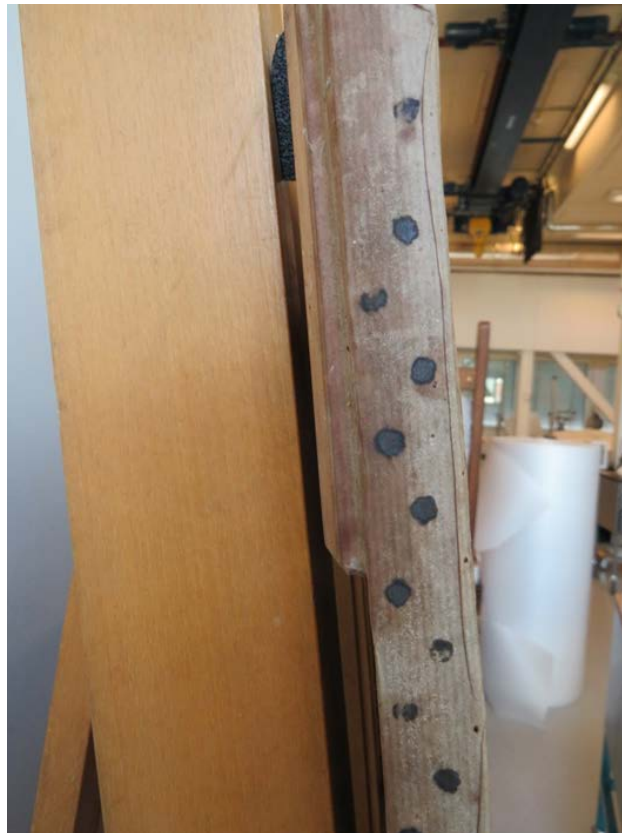
Av disse årsaker er pynterammen trolig ikke opprinnelig. Maleriets oppspenningskant har en relativt tett rekke med gamle stiftehull som kanskje kan bety at maleriet har vært spent opp uten blindramme rett på baksiden av en pynteramme (bilde 4). Dette kan stemme overens med beskrivelsen fra Erdmann i 1933 (Arkivalia 1933). Rester av hvitt og rødt pigment ved stiftehullene kan tyde på det samme. Rammen har ingen fals, og maleriet med blindramme var ved ankomst til NIKU festet til pynterammen kun med tynne tilklipte og –bøyde blikkbeslag og stifter. Hjørnene er gjæret med innfellinger på tvers på baksiden. Pynterammens mål er (HxBxD) 113,5x75,2x2 cm.

Bilde 4: To rekker med oppspenningsstifter.

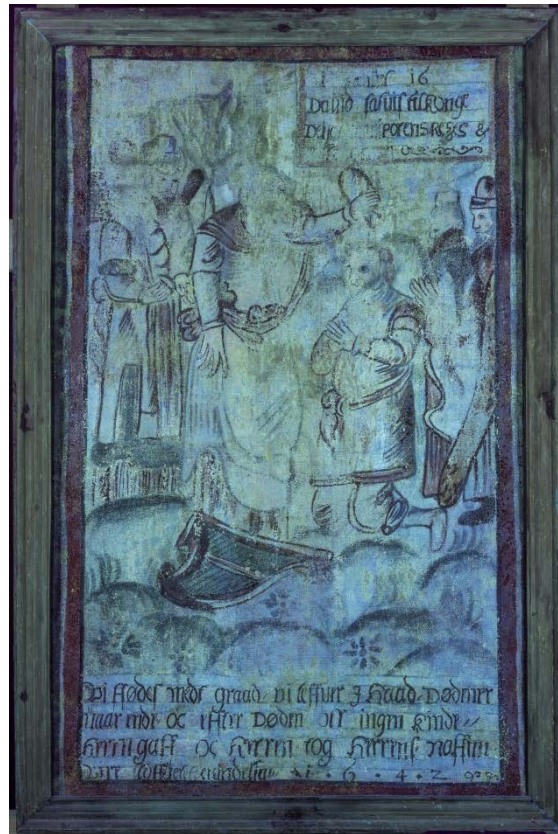
For å vurdere maleriets tilstand ble pynterammen demontert. Detaljer i maleriets overflate er undersøkt gjennom mikroskop, samt bruk av UV-belysning (bilde 5).

Bilde 5. Maleriet under ultrafiolett belysning. Foto: Birger Lindstad 2016.

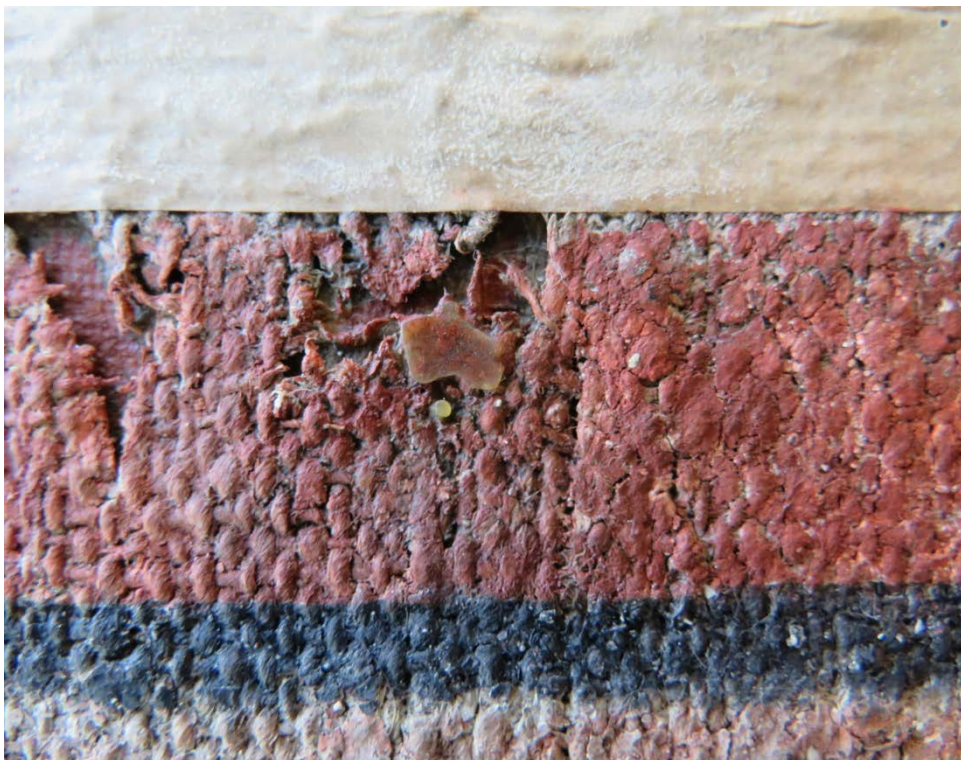
Noe dubleringsvoks har trukket gjennom lerretet til forsiden av maleriet (bilde 6) som vises som små gule flekker i ultrafiolett opptak (UV). Den tidligere strukturelle behandlingen fungerer godt, og lerretet er stramt.

Overflaten fremstår om skitten. Dette skyldes støv, gamle vannskjolder og gulnet dubleringsvoks som stedvis har trukket gjennom den åpne veven fra baksiden.

Bilde 6: Dubleringslim som har trengt gjennom til forsiden av maleriet.

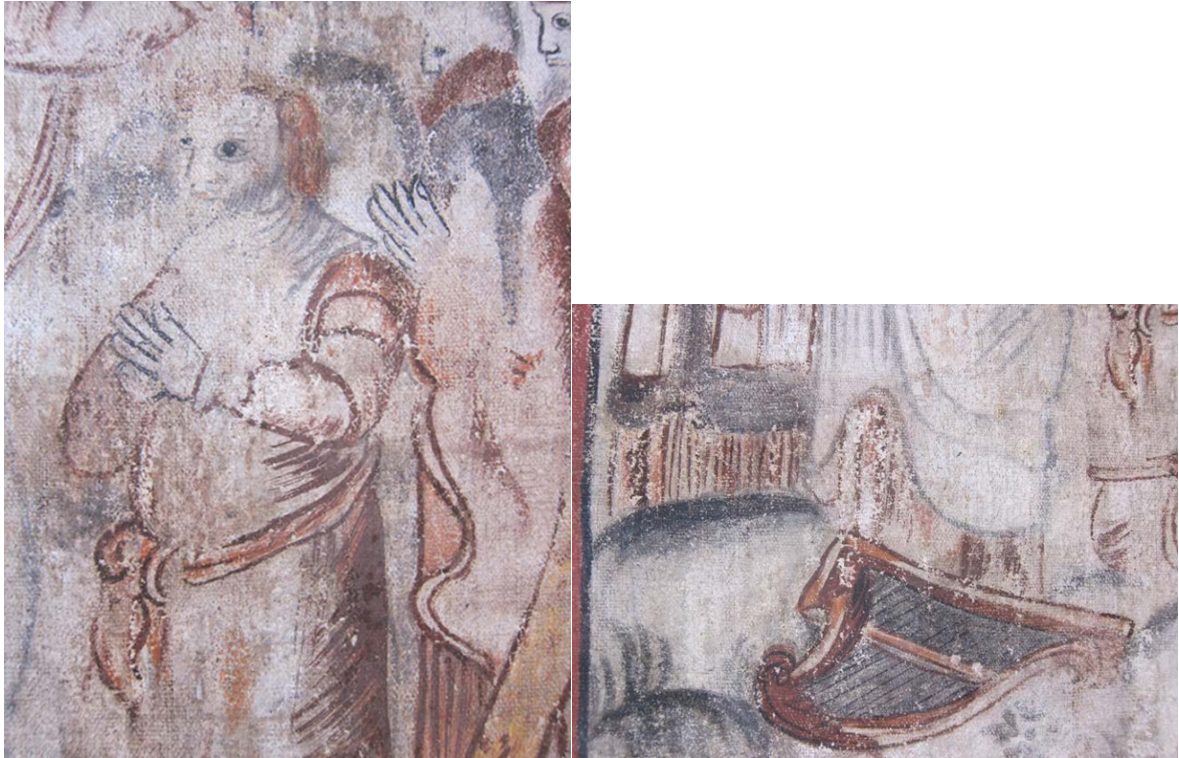
Malingslaget er generelt i dårlig stand. Malingslag og grundering er bindemiddelfattig, trolig på grunn av eldre fuktskader. I tillegg har malingslag og grundering mistet vedheft til lerretet på store deler av malingsflaten. Det dublerede lerretet virker stabilt, og det ser ikke ut til at svikten i vedheft i malingslaget skyldes bevegelser i lerretet. Det kan heller se ut til at noe på malingslagets overflate trekker malingen av. Man kan se at malingen er krakelert i små, tynne flak. Stedvis er malingsflakene blitt trukket opp i kantene i en bratt vinkel. Kantene på malingsflakene er svært skjøre.

Maleriet har mye utfall og oppskallinger i malingslaget (bilde 7 og 8). Opp- og avskallingene ses tydeligst i mørke kontur- og skyggeområder. I tillegg er deler av motivet borte, trolig på grunn av vannskade. Dette har også ført til vannskjolder i malingslaget.

Bilde 7 og 8: Oppskallinger i malingslaget.

Konturer på venstre side er konsolidert med Lascaux medium for konsolidering (LMK) løst i vann 1:1, festet med varmeskje. Arbeidet ble utført under lupe. Det viste seg at denne metoden ikke fungerte tilfredsstillende da man ikke fikk lagt ned alt uten å knekke malingsflakene.

Det ble da forsøkt med 2 % metylcellulose i 1:1 vann og etanol. Konsolideringsmaterialet ble påført med pensel gjennom japanpapir, og massert inn i malingsstrukturen med sirkelbevegelser. Papiret ble fjernet ved å dra det forsiktig av parallelt med malingsoverflaten. Dette fungerte svært tilfredsstillende og hele maleriet ble konsolidert med denne metoden.

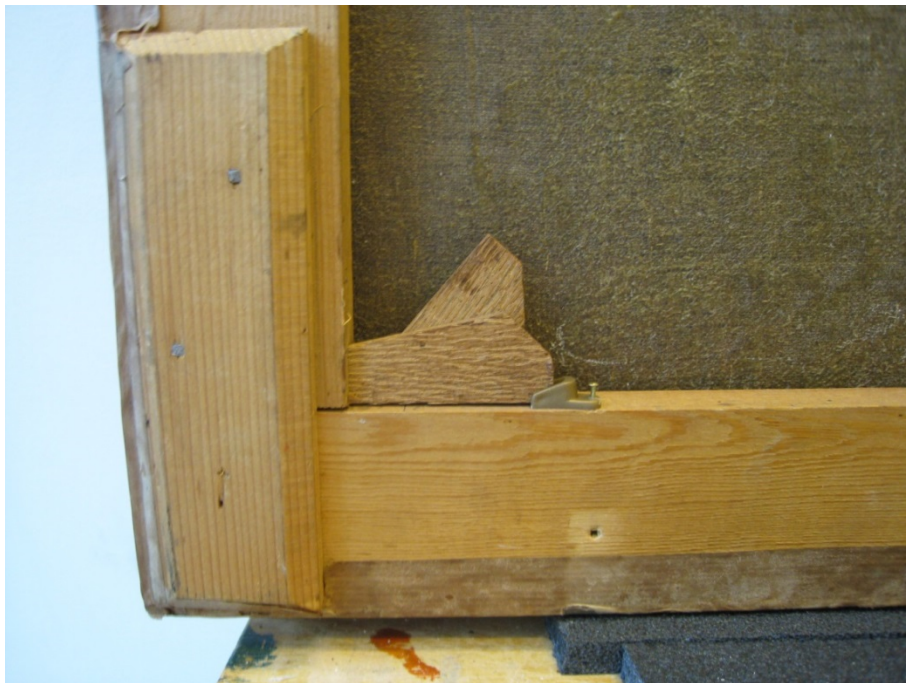
Blindrammen er stabil og i god stand, med alle åtte kiler på plass.

Bilde 9: Baksiden av maleriet med blindramme og kiler med kilestopper.

Blindrammen ble rensset for støv og smuss med svamp. I tillegg ble det tilført kilestopperer (bilde 9).

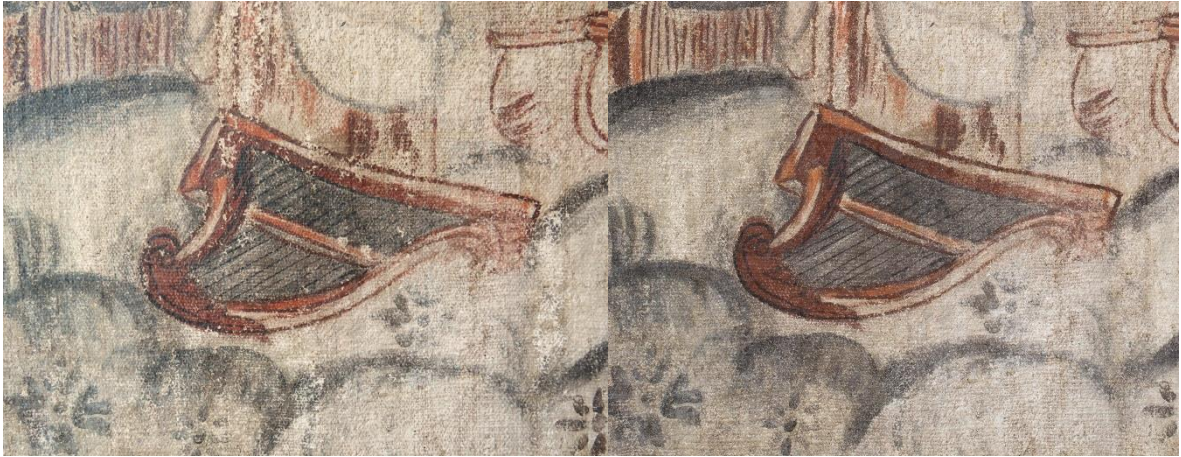
Bilde 10 og 11: Detalj av maleriet før (til venstre) og etter (til høyre) retusjering.

Utfall i malingslaget ble retusjert med *B72 Retouching Gel Fast – Light 10 Si* blandet med jernoksidsort som løst pigment (bilde 10 og 11). Denne fungerte godt ved at den ikke trengte inn i lerretsstrukturen, men la seg mellom malingsflakene og hadde riktig glans og farge. Retusjeringsmiddelet er pastost og tett mellomrommet i strukturen der det manglet grundering og maling.

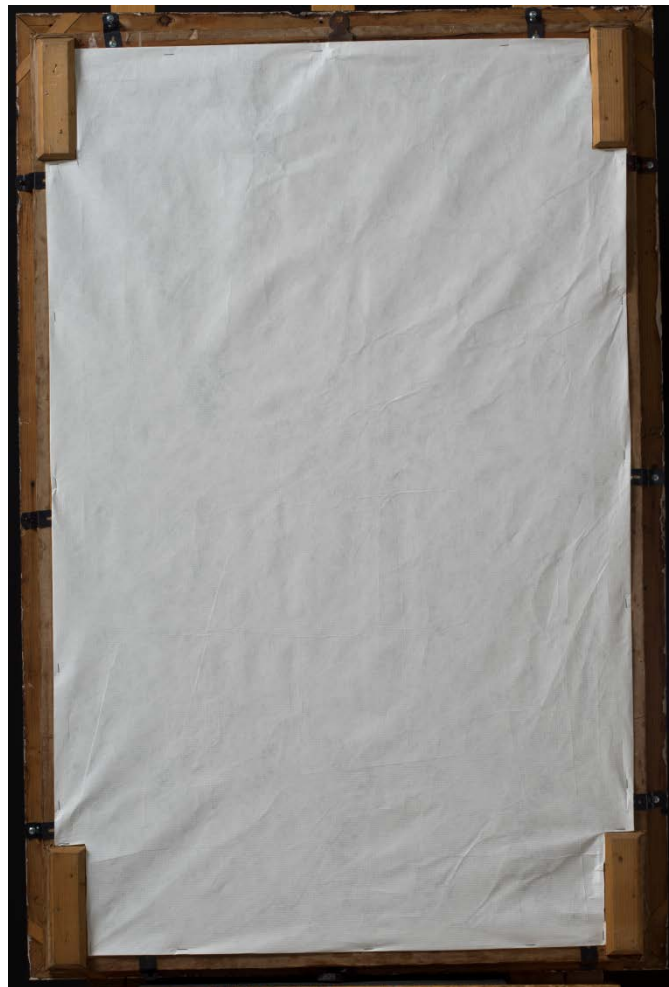
Bilde 12: Maleriets bakside med beskyttelse. Foto: Birger Lindstad 2016.

Ved remontering av maleriet ble det eksisterende opphenget beholdt. Maleriet henger til høyre for døren til våpenhuset. I kirken henger maleriet direkte på yttervegg. Det ble derfor montert Tyvek på baksiden for å beskytte lerretet (bilde 12).
