HVORLEDES SIKRE OG FORVALTE NORSKE KIRKEBYGNINGER I FREMTIDENS KLIMA.

KAUPANGER STAVKIRKE

Tittel Hvorledes sikre og forvalte norske kirkebygninger i fremtidens klima. DELPROSJEKT, KAUPANGER STAVKIRKE	Rapporttype/nummer NIKU Oppdragsrapport 65/2016	Publiseringsdato 25.april 2016
	Prosjektnummer 1020461	Oppdragstidspunkt 2015
	Forsidebilde Kaupanger stavkirke, nordside, juni 2015. Foto. NIKU	
Forfatter(e) Tone M. Olstad & Annika Haugen	Sider 33	Tilgjengelighet Begrenset
	Avdeling Bygning og Konservering

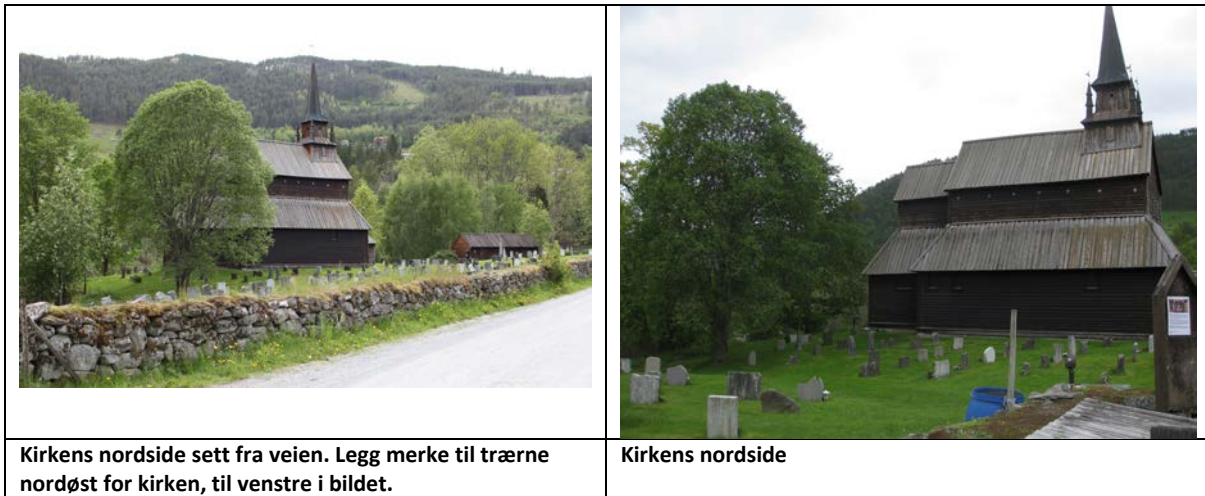
Det er tatt ned store trær inne på kirkegården. Vi vurderte at trærne vest for kirken kan representere en trussel for kirkebygget.

Felling av trær på østsiden av bygningen.

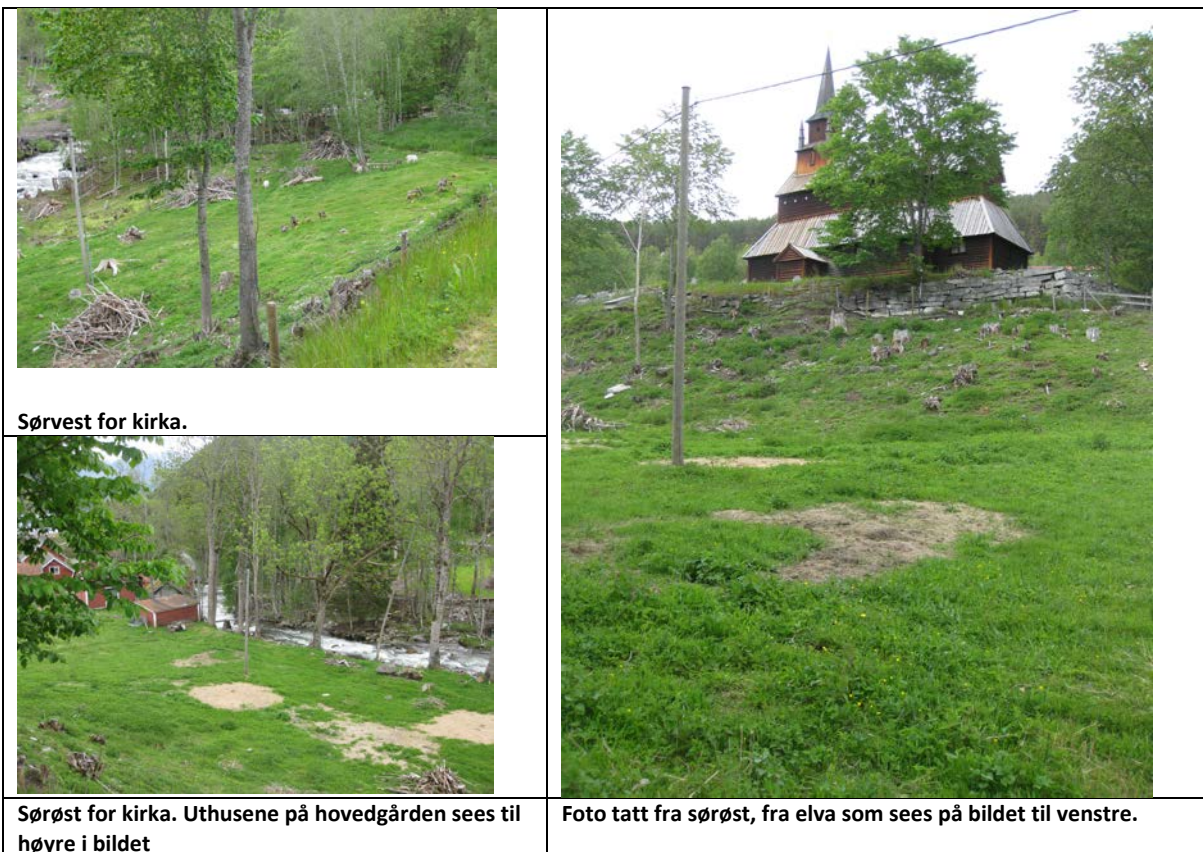
Kirkebygget ligger på en avsats i terrenget og over elva som løper sør for kirka. Elva er vurdert å ikke være en trussel for kirka, selv om den skulle endre løp og komme nærmere kirkebygget.

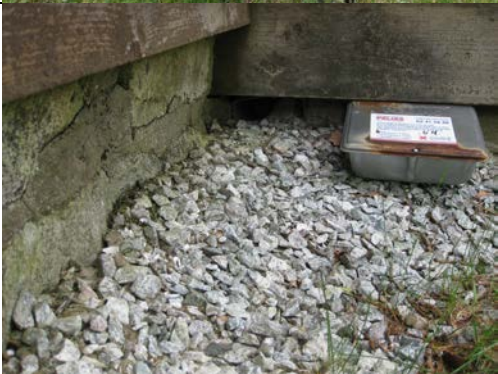
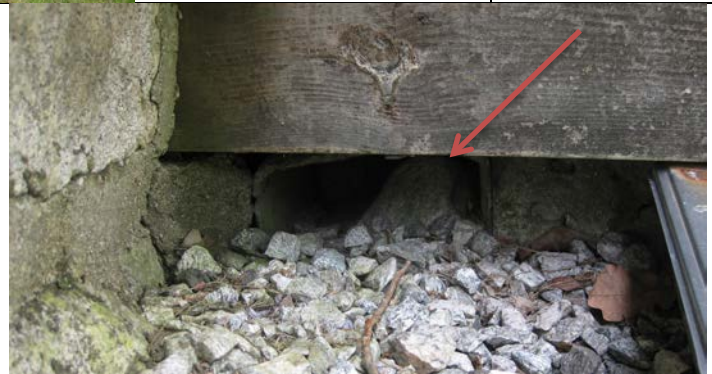
<p>Til venstre sees korets nordvegg, til høyre østveggen i skipet. Om åpningen markert med pil er lufting til kryprom, bør denne holdes åpen.</p>
