HVORLEDES SIKRE OG FORVALTE NORSKE KIRKEBYGNINGER I FREMTIDENS KLIMA.

TORPO STAVKIRKE

Tittel Hvorledes sikre og forvalte norske kirkebygninger i fremtidens klima. DELPROSJEKT, TORPO STAVKIRKE	Rapporttype/nummer NIKU Oppdragsrapport 71/2016	Publiseringsdato 25. april 2016
	Prosjektnummer 1020461	Oppdragstidspunkt 2015
	Forsidebilde Torpo stavkirke, vest og sydvegg, juni 2015. Foto. NIKU	
Forfatter(e) Tone M. Olstad & Annika Haugen	Sider 28	Tilgjengelighet Begrenset
	Avdeling Bygning og Konservering

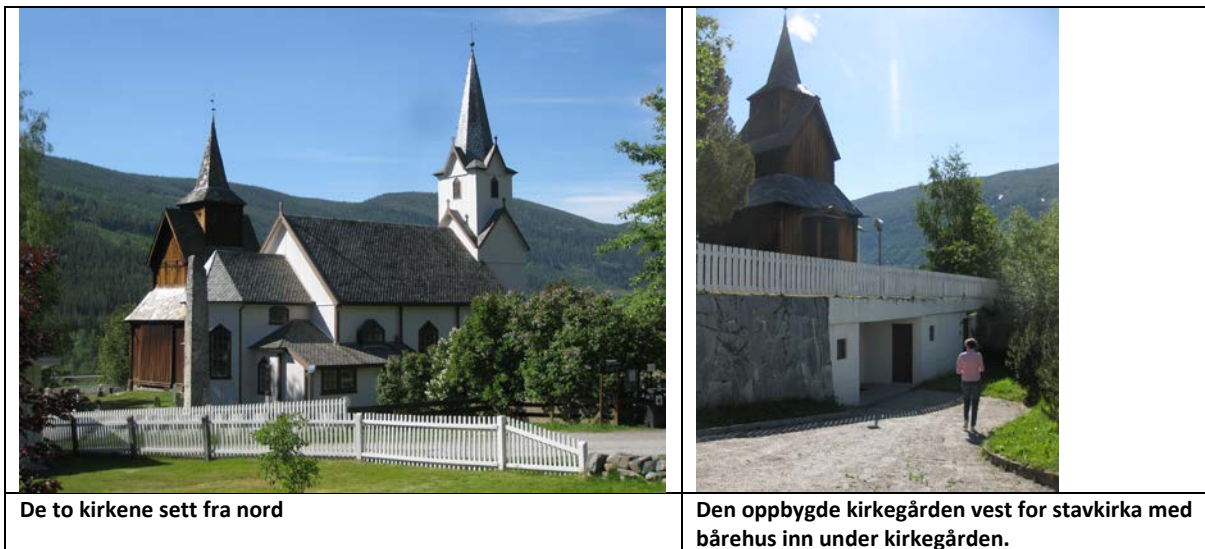
NIKU har ikke undersøkt om det innebærer en risiko at deler av området vest for kirken er en kjeller inn i bakken.

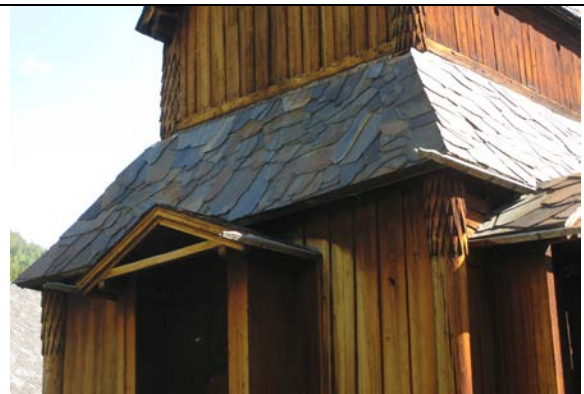
Vestvegg . Takrenner kun mot sør.

Yttertak, yttervegger, vannavrenning (ref. 3.1, 3.2, 3.6) Skifertaket, og konstruksjonen under skiferen, må ettersees og evt. repareres. Det bør settes opp takrenner og nedløp med god nok dimensjon, og med godt utspring fra alle takflater, slik at utsatte bygningsdeler fuktbelastes mindre: f.eks vestvegg ved stolper, renner ved sydingang.

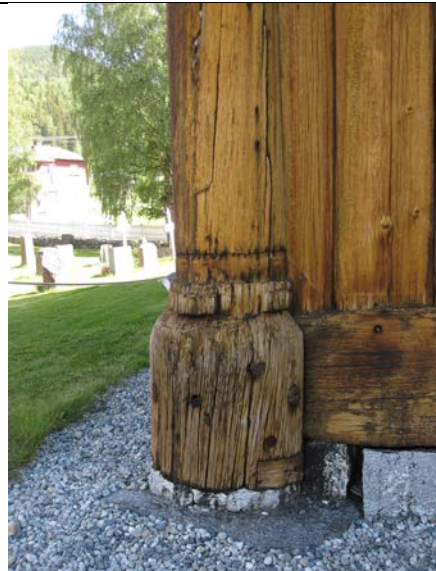
Vestvegg stav mot nord, base, slitt av vann og vær, men plassert opp fra bakken

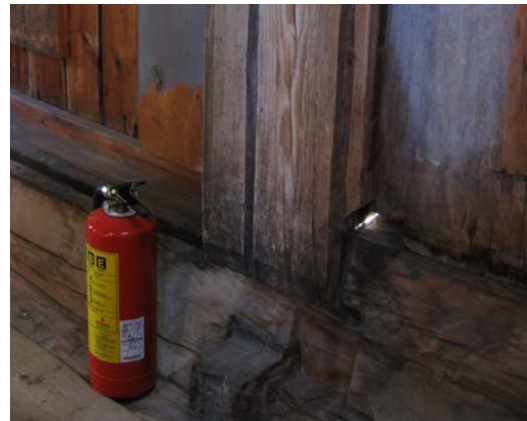
Detalj fra østvegg. Legg merke til utetthet i veggen.

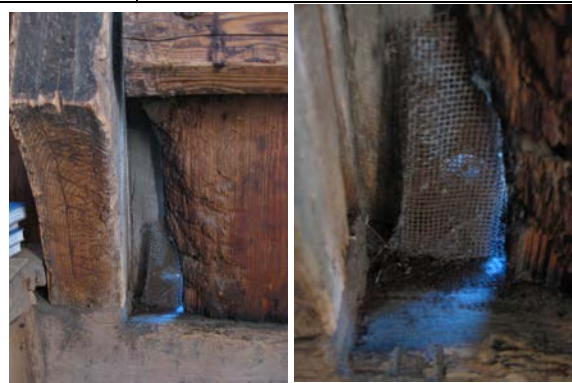
Til høyre for denne benken (foto til venstre) er hull tettet med plastnetting. Dette tar ikke støvet som kommer inn, men hindrer småkryp og til en viss grad insekter. En god ide som ville vært enda bedre om nettingen var bedre tilpasset.

Horisontale flater inne i rommet er støvete. Støv kan, kombinert med høy relativ fuktighet, føre til muggdannelse, men vi observerte ikke mugg.
