HVORLEDES SIKRE OG FORVALTE NORSKE KIRKEBYGNINGER I FREMTIDENS KLIMA.

UVDAL STAVKIRKE

Tittel Hvorledes sikre og forvalte norske kirkebygninger i fremtidens klima. DELPROSJEKT, UVDAL STAVKIRKE	Rapporttype/nummer NIKU Oppdragsrapport 70/2016	Publiseringsdato 25. april 2016
	Prosjektnummer 1020461	Oppdragstidspunkt 2015
	Forsidebilde Uvdal stavkirke, sett mot vest, juni 2015. Foto. NIKU	
Forfatter(e) Tone M. Olstad & Annika Haugen	Sider 26	Tilgjengelighet Begrenset
	Avdeling Bygning og Konservering

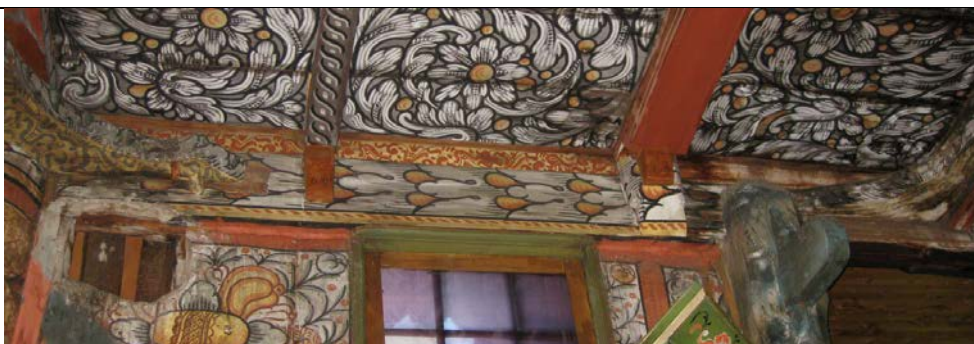
Sydvegg ved
prekestol.

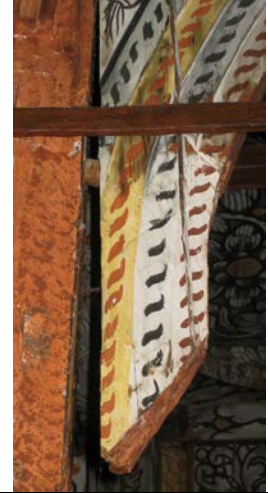
Legg merke til avstanden mellom kne og østvegg
