HVORLEDES SIKRE OG FORVALTE NORSKE KIRKEBYGNINGER I FREMTIDENS KLIMA.

ROLLAG STAVKIRKE

Tone M. Olstad og Annika Haugen

Tittel Hvorledes sikre og forvalte norske kirkebygninger i fremtidens klima. DELPROSJEKT, NORE STAVKIRKE	Rapporttype/nummer NIKU Oppdragsrapport 69/2016	Publiseringsdato 25.april 2016
	Prosjektnummer 1020461	Oppdragstidspunkt 2015
	Forsidebilde Rollag stavkirke sett fra nord, juni 2015. Foto. NIKU	
Forfatter(e) Tone M. Olstad & Annika Haugen	Sider 26	Tilgjengelighet Begrenset
	Avdeling Bygning og Konservering

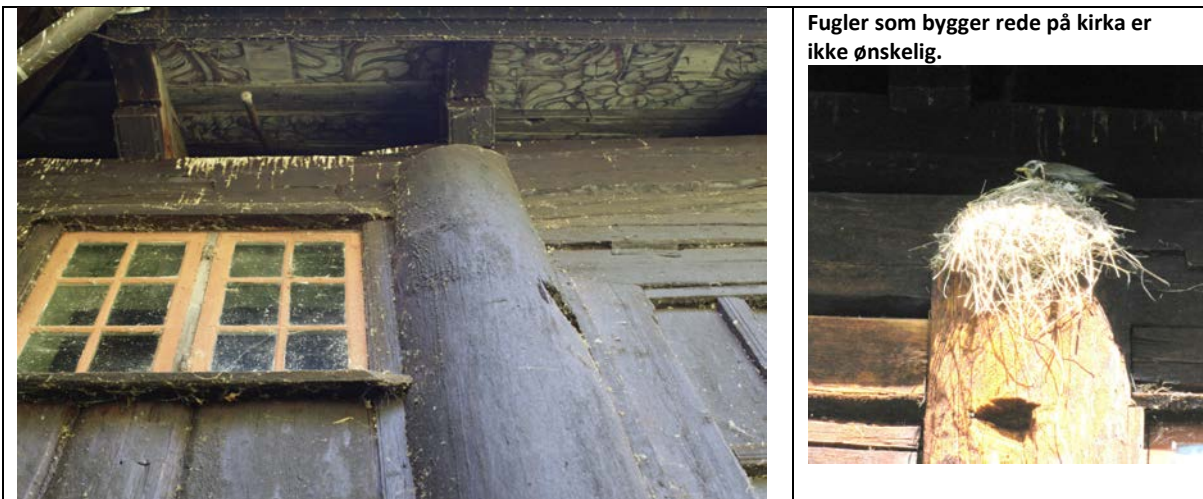
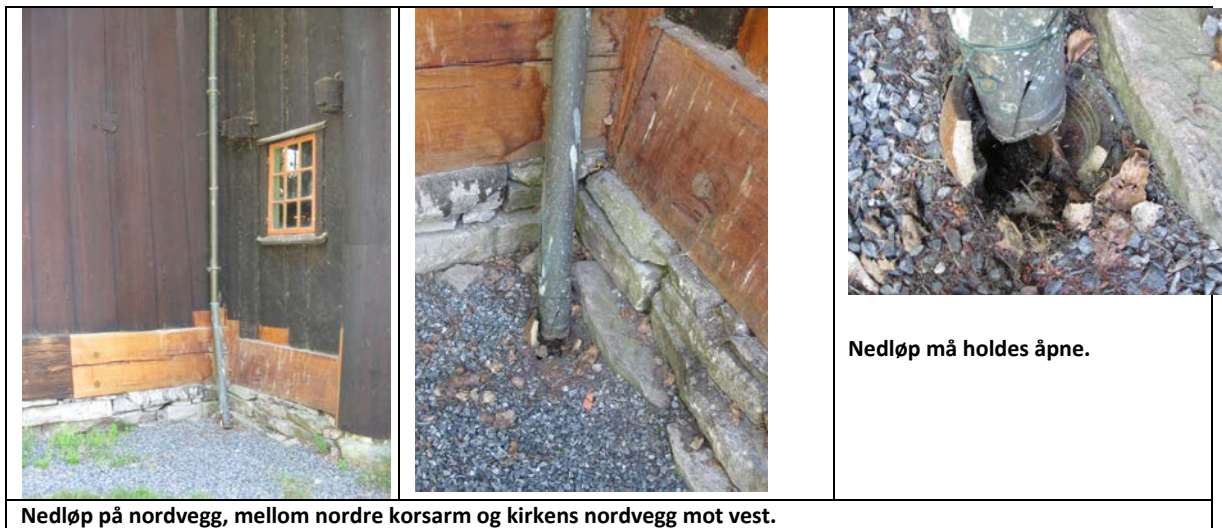
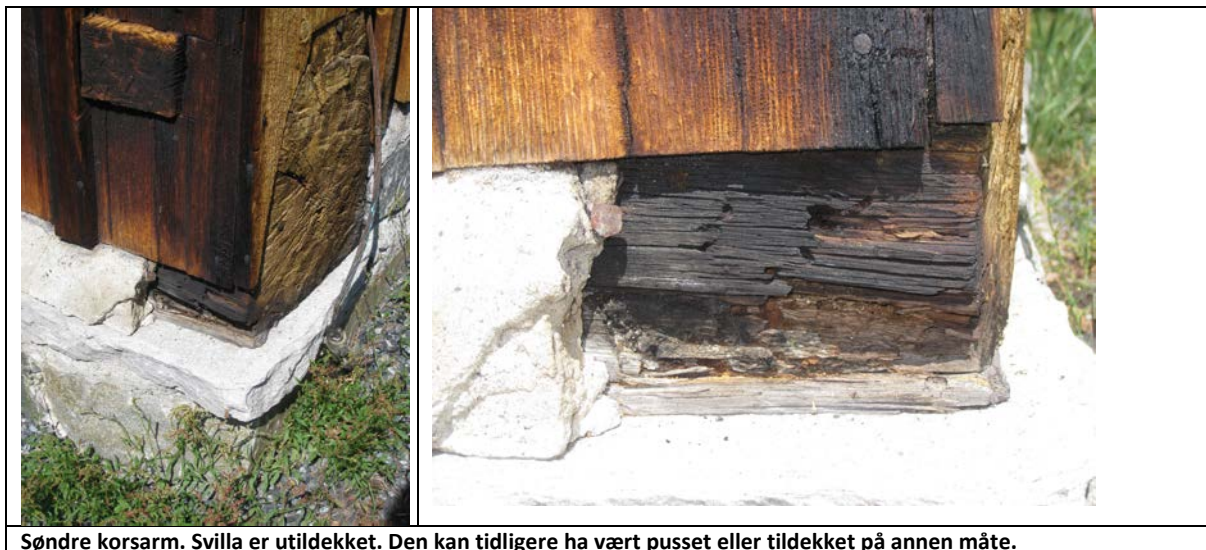
Vannhåndtering er krevende. Det er usikkert om dagens system fungerer godt nok. Se bildene nedenfor:

<p>Takflater kirkens sørside, østdel</p>	<p>Avrenning på østdel. Mellom kor, inngangs og skip.</p>
<p>Nedløp fra kortak mot øst.</p>	<p>Nedløp fra takrenne på inngangsparti. Plassering er markert med pil</p>
<p>Pil markerer nedløp mot øst</p>	<p>Nedløpsområde. Systemet fuktbelaster bygningen og krever god drenering.</p>

Vannavrenning bør vurderes og forbedres slik at vannet ledes bort fra bygningen
