HVORLEDES SIKRE OG FORVALTE NORSKE KIRKEBYGNINGER I FREMTIDENS KLIMA.

UNDREDAL STAVKIRKE

Tittel Hvorledes sikre og forvalte norske kirkebygninger i fremtidens klima. DELPROSJEKT, UNDREDAL STAVKIRKE	Rapporttype/nummer NIKU Oppdragsrapport 66/2016	Publiseringsdato
	Prosjektnummer 1020461	Oppdragstidspunkt 2015
	Forsidebilde Undredal stavkirke, sett fra sør, juni 2015. Foto. NIKU	
Forfatter(e) Tone M. Olstad & Annika Haugen	Sider 30	Tilgjengelighet Begrenset
	Avdeling Bygning og Konservering

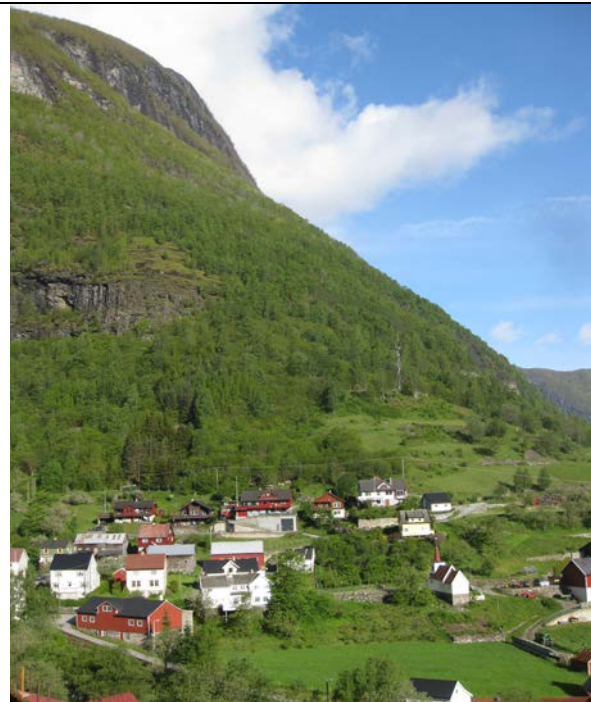
Kirka i landskapet

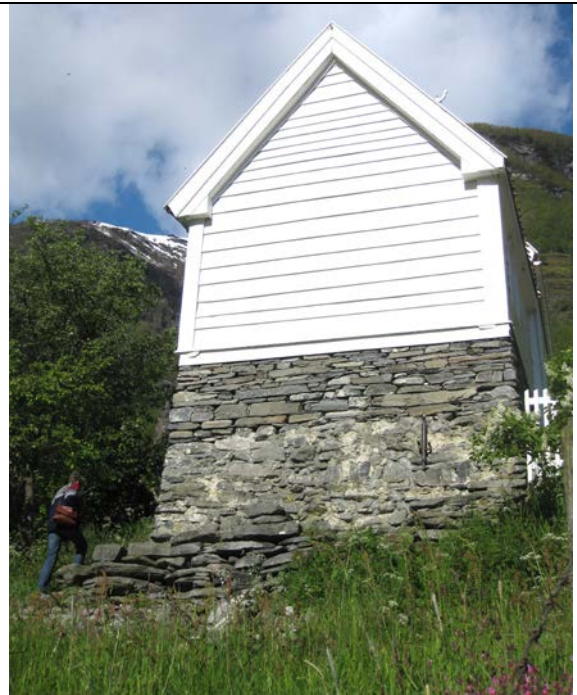
Kirkas østside hvor grunnmuren er bygget opp.

Kirka ligger i en helling hvor den østre delen av kirka er bygget opp på en høy mur. Nivåforskjellen kan medføre økt risiko for ras i forbindelse med økt nedbør.

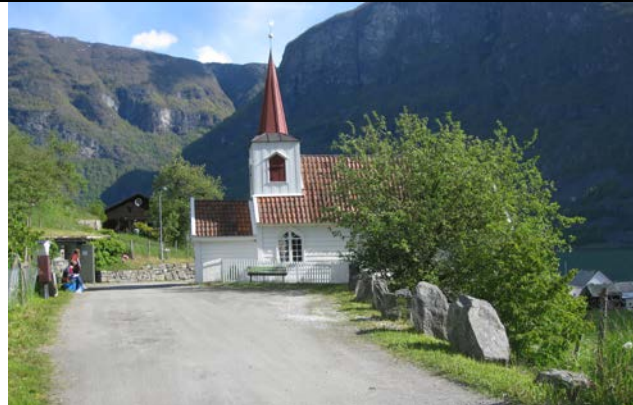
Kirkas sydside

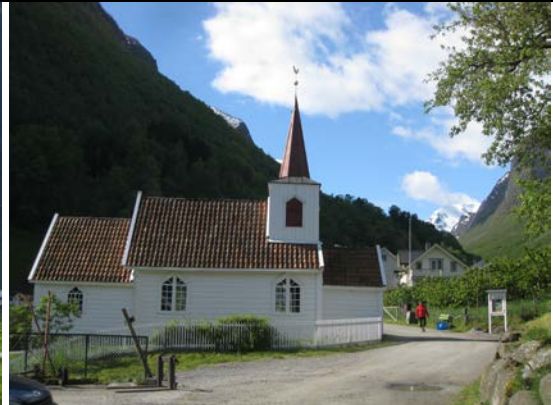
Kirkas nordside.

<p>Dør til krypkjeller på nordsiden. Døren er åpnet av NIKU.</p>	<p>Nedløp og drenering på nordsiden av kirka.</p>  	<p>Situasjon på nordsiden av kirka, på overgang kor-skip. Den store stenen kan gi problemer med vann-avrenning. Dette er kommentert i tidligere rapporter, se vedlegg 1.</p>

- Fundamentering, spesielt mot øst
- Nedløp/vann ved sten i hjørnet mellom skip og våpenhus på nordside.

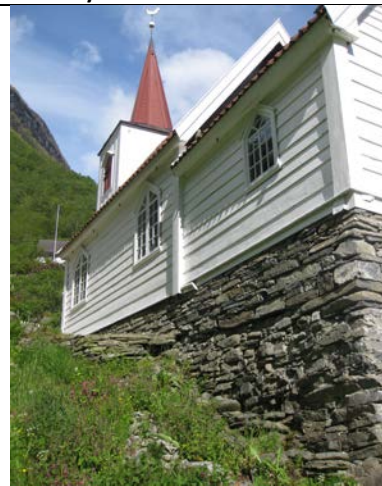
Øst del av sørvegg

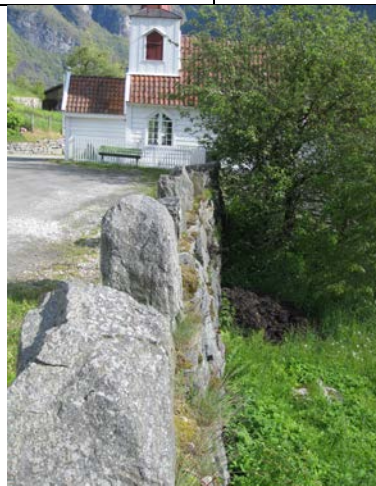
Veien og terrenget sør for kirka.

Vannavrenning fra vei vest for kirken må fungere godt og delvis senkning av nivået anbefales.
