HVORLEDES SIKRE OG FORVALTE NORSKE KIRKEBYGNINGER I FREMTIDENS KLIMA.

HOPPERSTAD STAVKIRKE

Tone M. Olstad og Annika Haugen

Tittel Hvorledes sikre og forvalte norske kirkebygninger i fremtidens klima. DELPROSJEKT, HOPPERSTAD STAVKIRKE	Rapporttype/nummer NIKU Oppdragsrapport 64/2016	Publiseringsdato 25.april 2016
	Prosjektnummer 1020461	Oppdragstidspunkt 2015
	Forsidebilde Hopperstad stavkirke, sydside, juni 2015. Foto. NIKU	
Forfatter(e) Tone M. Olstad & Annika Haugen	Sider 32	Tilgjengelighet Begrenset
	Avdeling Bygning og Konservering

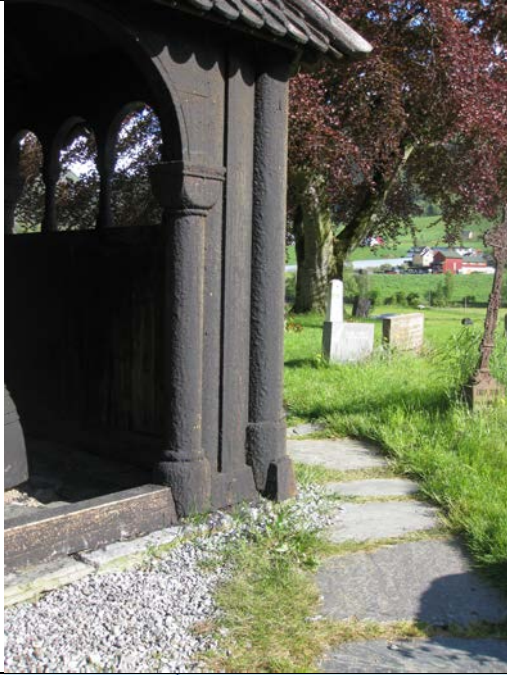
Kirkens sørvestre hjørne

Her er det kort avstand mellom grusgang/heller og treverk. Terrenget på det sørvestre hjørnet bør senkes

Avrenning midt på sørvegg usikker (ref. 3.6) Sørg for god avrenning og drenering

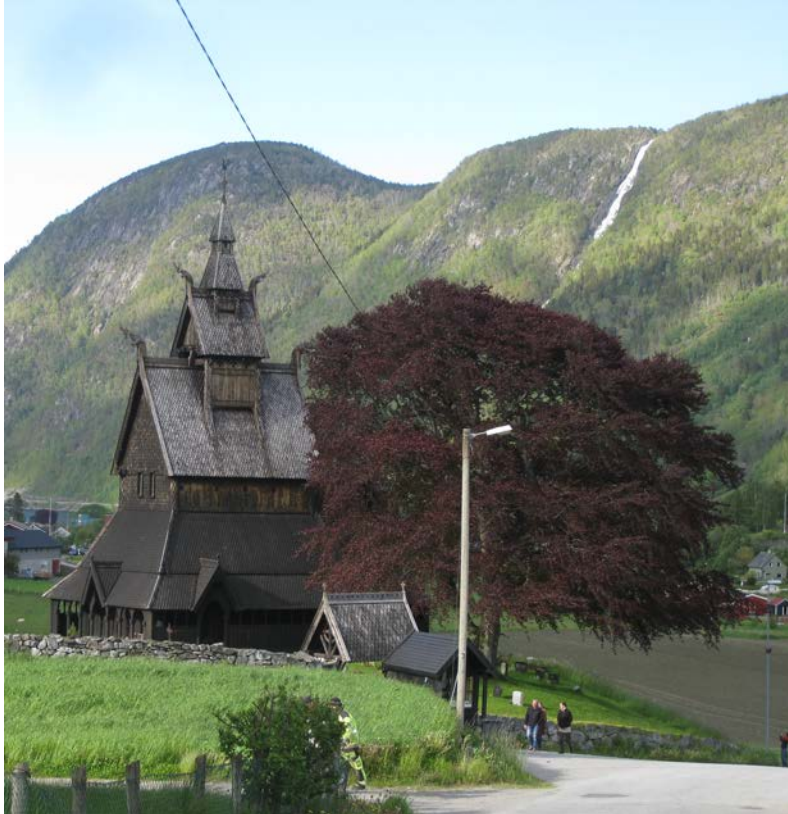
En stor blodbøk er i behold på kirkens sydside. Denne kan representere en risiko for kirken ved kraftig vind og bør beskjæres eller fjernes.

Tre syd for kirken (ref. 3.16) Blodbøken bør beskjæres kraftig eller fjernes.

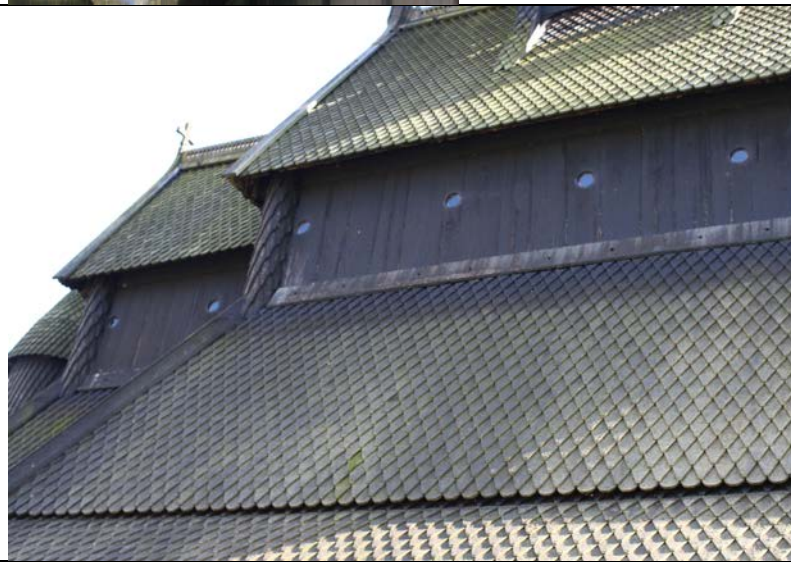
Ellen Devold³ opplyser at takene mot nord er belagt med grønne alger. Det opplyses at alle tak mot nord i bygda får dette grønne algelaget. Dette legger seg kun der regnvannet faller. I «regnskyggen», se foto nedenfor, er det ikke dette grønne belegget.⁴

«Grønske» - algevekst på takflater på absiden og på norddelen av taket. Veksten bør vurderes fjernet.

4. Beskrivelse av klimarelaterte trusler mot spesifikke bygningsdeler og interiør i Hopperstad stavkirke (Her skal alle punkter besvart med «usikkert» eller «nei» under punkt 3 over beskrives.)
Yttertak (ref.3.1.) Algevekst på deler av takflaten på nordsiden holder på fuktigheten i treverket
Avrenning midt på sørvegg usikker (ref. 3.6) Svakt terrengfall mot kirka
Tre syd for kirken (ref. 3.16) Eventuell økt vindmengde kan føre til trefall og skade på kirken.
Konstruksjons-ustabilitet (ref 3.17). I rapport fra 2001-2003-2005, se vedlegg 1, påpekes flere uregelmessigheter og skader. Det må undersøkes om de punktene som listes er utbedret.
Portalene (ref 3.18) Økt regn og regnintensitet kan føre til gjentatt inntrengning av vann i portalene

Yttertak (ref.3.1.) Algevekst på deler av takflaten bør forsøkes fjernet. Et område bør renses for å se tidsbruk og resultat og hvor raskt det kommer tilbake.
