# HVORLEDES SIKRE OG FORVALTE NORSKE KIRKEBYGNINGER I FREMTIDENS KLIMA.

BORGUND STAVKIRKE

Tittel Hvorledes sikre og forvalte norske kirkebygninger i fremtidens klima. DELPROSJEKT, BORGUND STAVKIRKE	Rapporttype/nummer NIKU Oppdragsrapport 63/2016	Publiseringsdato 25.april 2016
	Prosjektnummer 1020461	Oppdragstidspunkt 2015
	Forsidebilde Borgund stavkirke, sett fra nordøst, juni 2015. Foto. NIKU	
Forfatter(e) Tone M. Olstad & Annika Haugen	Sider 33	Tilgjengelighet Begrenset
	Avdeling Bygning og Konservering

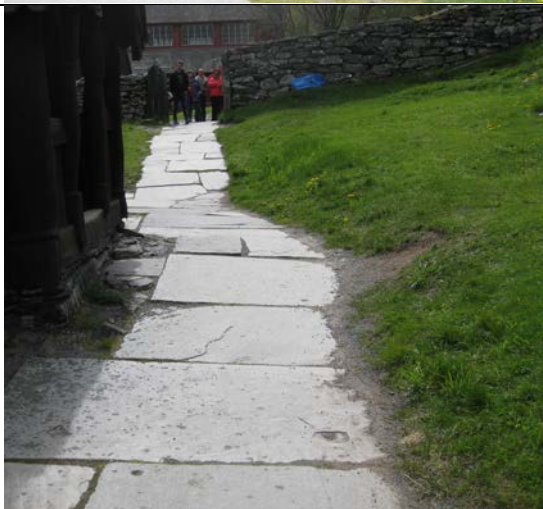
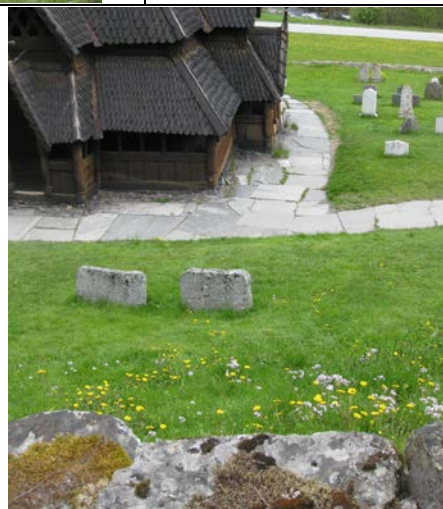
Hellegang rundt kirken: Vestside hvor terrenget skråner ned mot kirken.

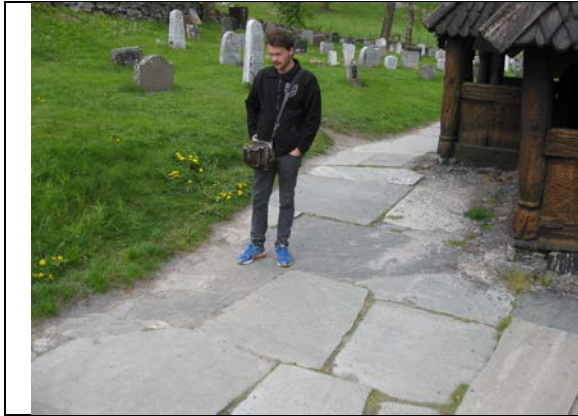
Hellegang rundt kirken: Sørvestside.

***NB! Der guiden står samler det seg vann når det regner.***

Før hellegangen ble lagt ble det rapportert om problemer med drenering. Arbeidet som ble gjort da hellene ble lagt ser ut til å ha avhjulpet problemet, men det danner seg en dam på hellene ved inngangen fra vest når det regner. Her bør det vurderes å lage en dreneringsgrøft der skråningen fra vest møter hellene.

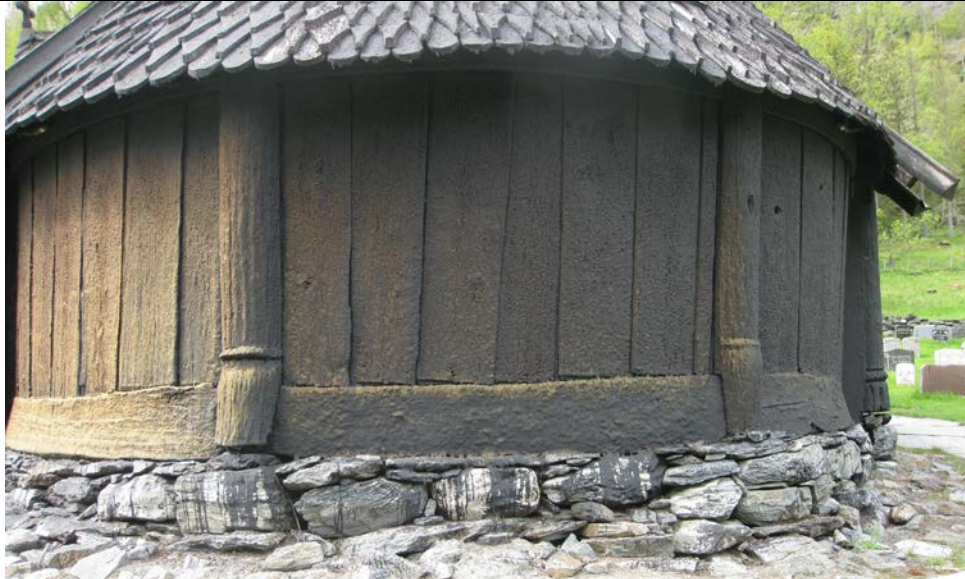
I 1983 er det rapportert om setningsskader i muren rundt apsiden. Det kan fortsatt se ut som det er problemer i omgangen rundt absiden som igjen kan tyde på en ustabilitet i dette området. Dette er meget usikkert. Vi ville forventet å finne informasjon om muren og absiden, absideomgangen som et resultat av Stavkirkeprogrammet, men fant ikke dette i Riksantikvarens arkiv. Absideomgangen bør holdes under oppsikt, særlig overgangen mellom sydveggens omgang og absidens omgang. Se foto nedenfor.

**Kirkens apside- østvegg.**

- Fundamenteringen rundt apsis bør overvåkes sammen med bevegelser i hele denne del (apsis) av bygningskonstruksjonen.
- Vannavrenning og drenering på vestsiden av kirken bør overvåkes.

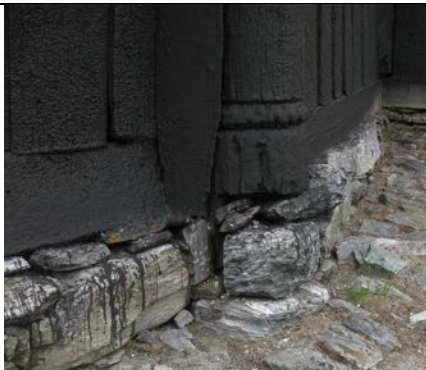
**Stav på overgang korvegg-apsis nordside.**

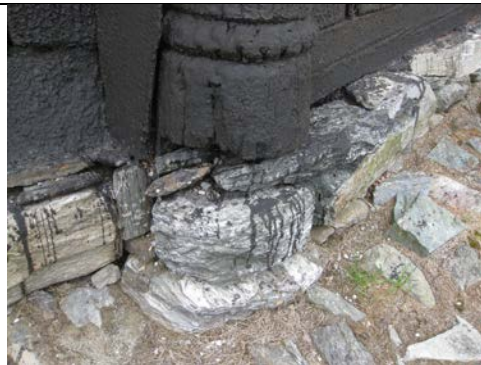
**Nærbilde av samme**

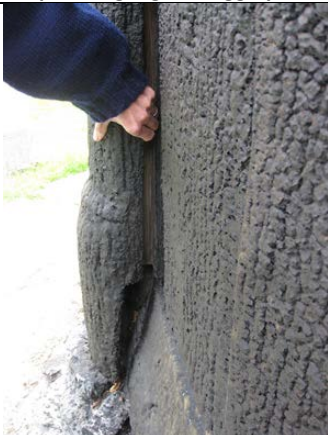
**Baksiden av stolpen på overgang nordvegg omgang og apsis.**

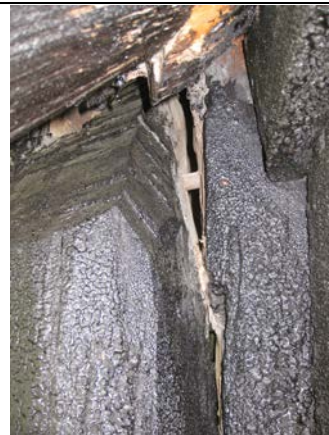
**Samme stolpe oppunder tak i omgang.**

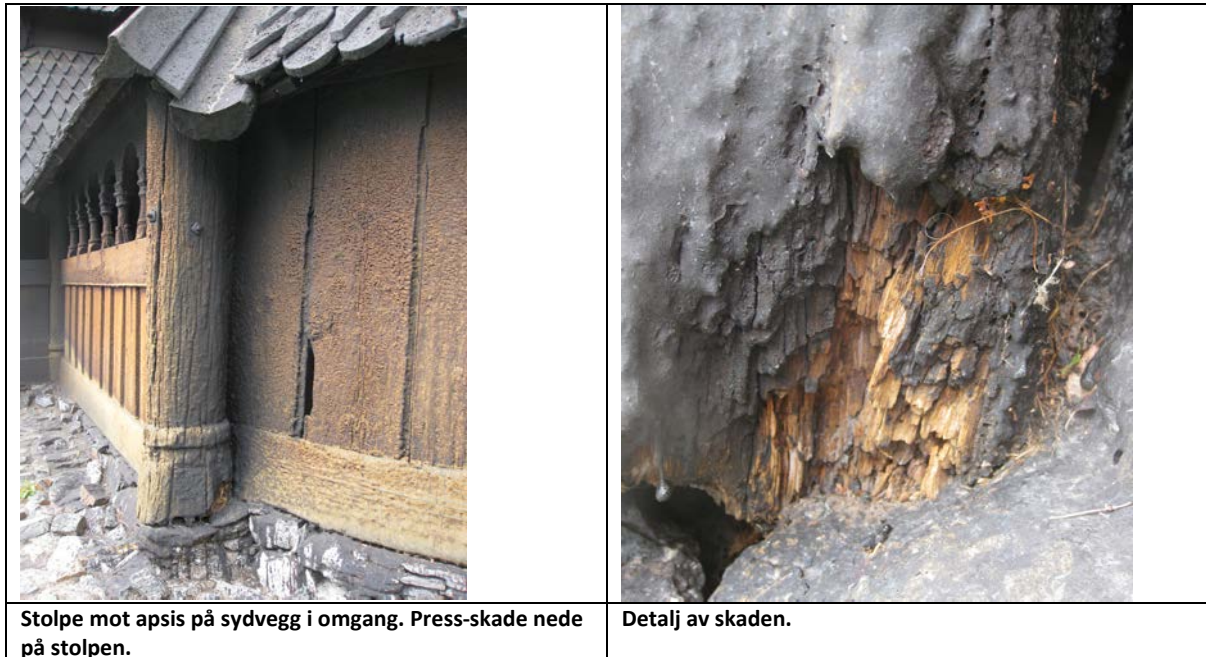
Stolpen på overgangen mellom sørveggen omgang og absiden ser ut til å være presset sammen i nedre del, se foto nedenfor. Her er det skader på sokkelen av stolpen/staven. Skadeområdet bør tjæres, eller skjermes for været på annen måte. Dette kan tyde på en setnings-skade, men skaden kan være gammel og ikke lenger et problem.

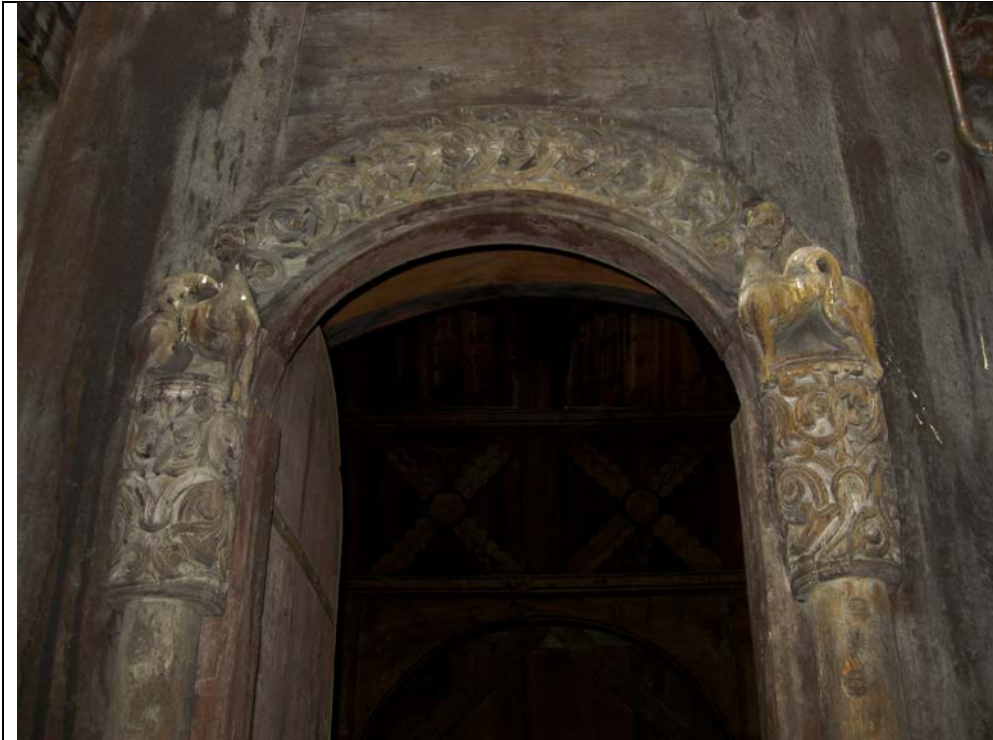
Portalene er grå og til dels grønnaktige. Det er usikkert om fargen, - bortsett fra den grå -, på dekoren skyldes tidligere bemaling. Dette er ikke undersøkt. Den grå fargen skyldes trolig både nedbrytning av overflatebehandling og støv. Det er slitasje på den skårne dekoren der alle tar når de går inn i kirka.

Sørportalen,  
øvre del.

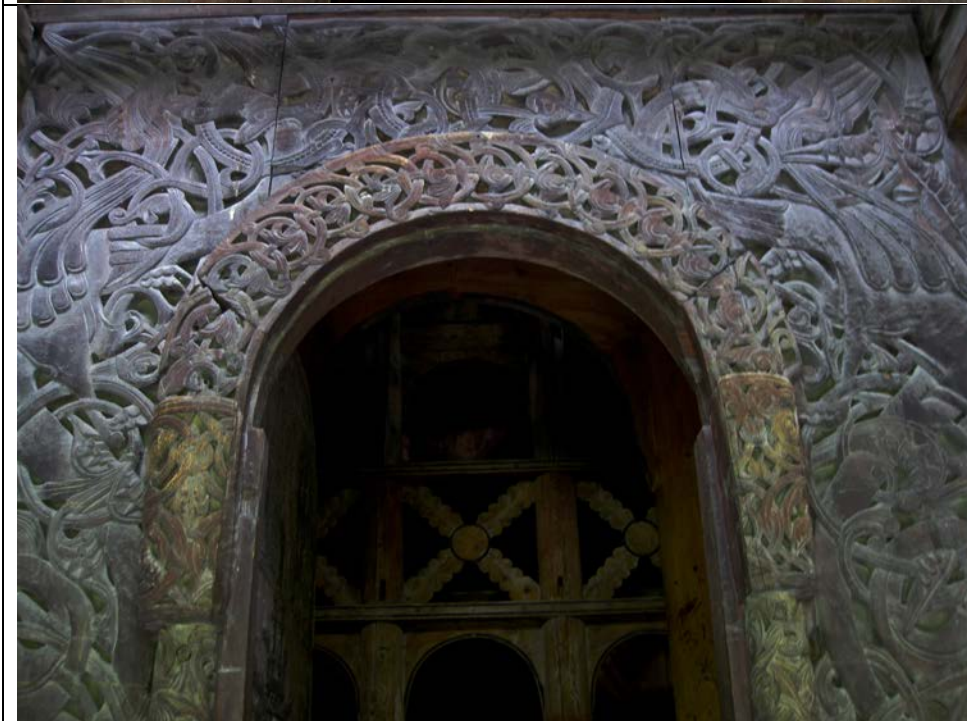
Vestportalen,  
øvre del.

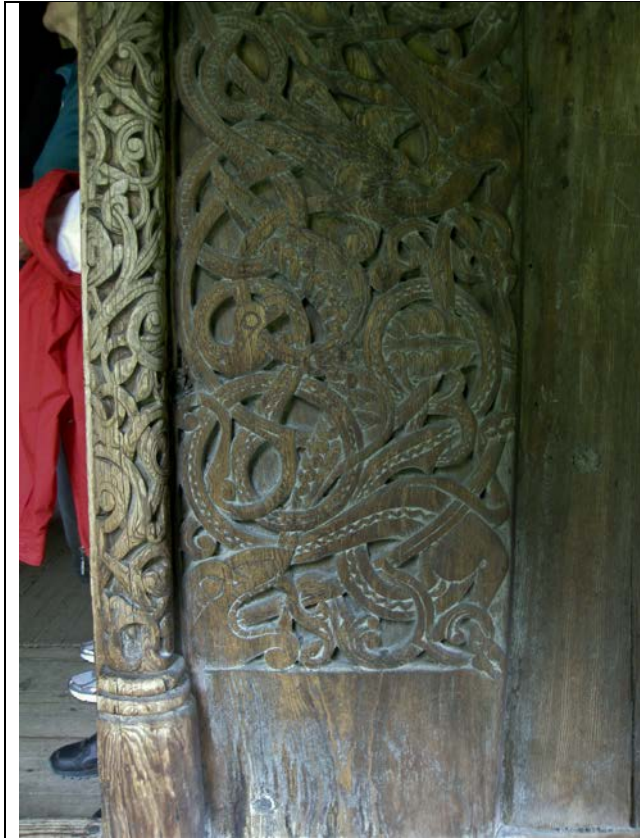
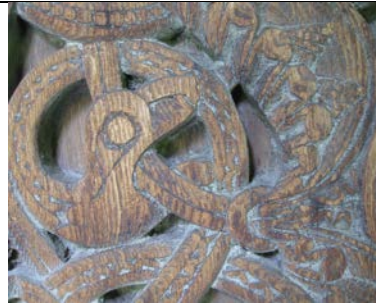
Vestportalen. Søylene og deler av ornamentene i nå-høyde er slitt.

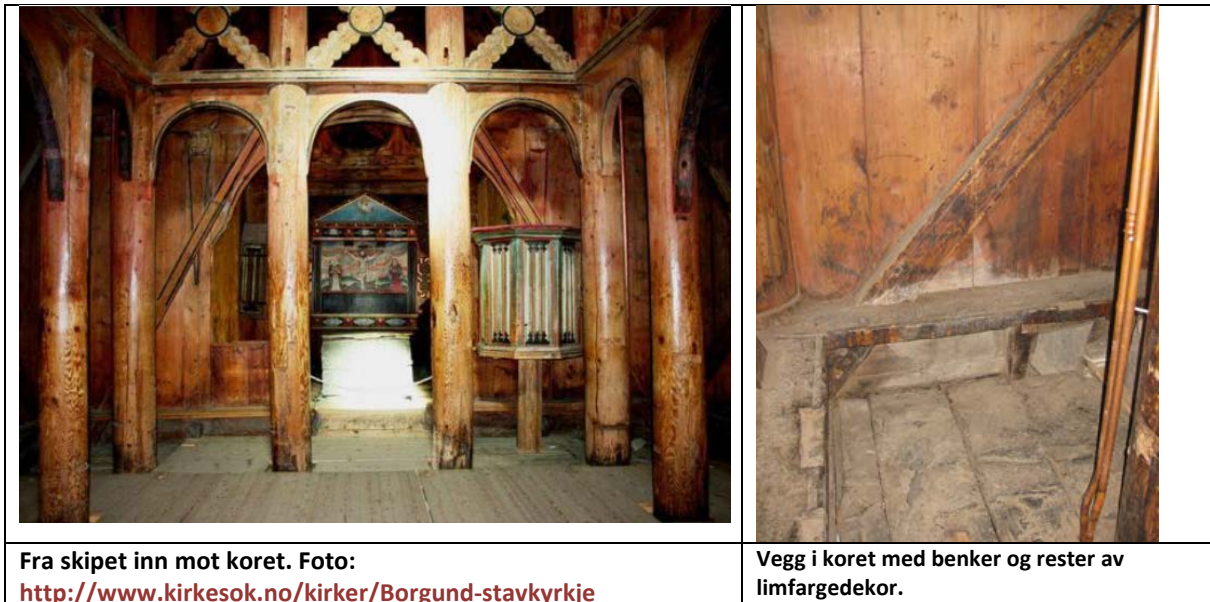
Horisontale flater inne i rommet er dekket av støv og sand. Støvsuging av benker og andre flater bør muligens skje oftere enn nå. Malte gjenstander skal ikke rengjøres av andre enn malerikonservator, eller etter anvisning fra malerikonservator.
