HVORLEDES SIKRE OG FORVALTE NORSKE KIRKEBYGNINGER I FREMTIDENS KLIMA.

URNES STAVKIRKE

Tittel Hvorledes sikre og forvalte norske kirkebygninger i fremtidens klima. DELPROSJEKT, URNES STAVKIRKE	Rapporttype/nummer NIKU Oppdragsrapport 67/2016	Publiseringsdato 9.5.2016
	Prosjektnummer 1020461	Oppdragstidspunkt 2015
	Forsidebilde Urnes stavkirke, sett fra nordvest, juni 2015. Foto. NIKU	
Forfatter(e) Tone M. Olstad & Annika Haugen	Sider 31	Tilgjengelighet Begrenset
	Avdeling Bygning og Konservering

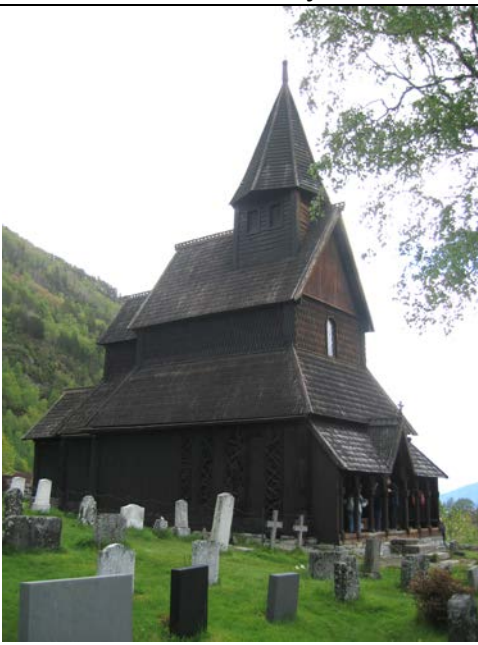
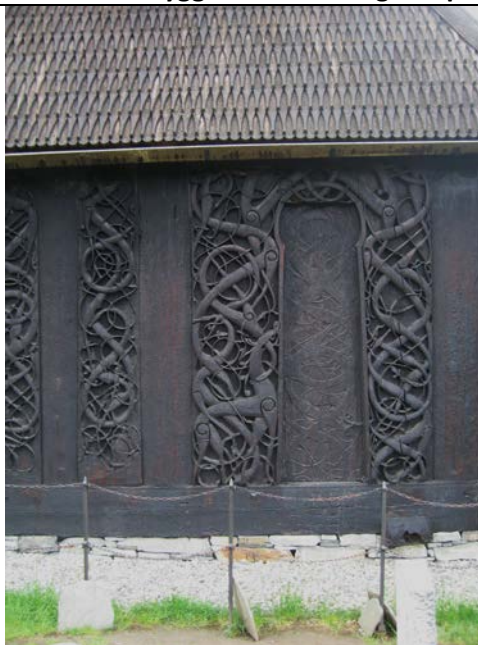
<p>Kirkens nordside</p>	<p>Parti av kirkens nordside med treskurd</p>

<p>Avrenning fra kirkens tak er utbedret og ytterveggene sikret for slitasje fra besøkende.</p>	<p>Vinduene på sørsiden. Foto viser ICWCT 2004 som diskuterte problematikken med vanninntrenging gjennom vinduene.</p> <p>Så vidt NIKU har funnet ut, er det ikke satt vinterlemmer foran vinduene.</p> <p>Tjæren på sydsiden slites fort av, men panelet er sekundært offersjikt.</p>

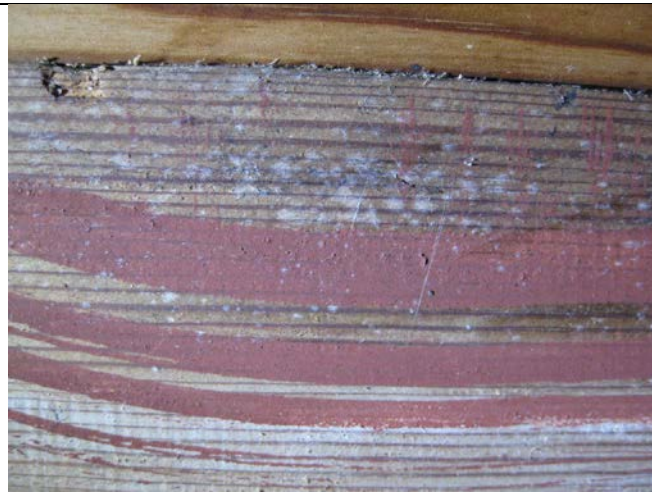
Det er tidligere, i 2011, oppdaget mugg på dekoren i himlingen og på nordveggen i koret. Muggen i himlingen ble fjernet ved behandlingen av dekoren i 2011.

Mugg i himling, oppdaget 2011.

Innvendige veggoverflater (ref. 3.8) Observerte områder med mugg kan behandles slik at eksisterende mugg fjernes. Dette vil ikke hindre at muggen kommer tilbake. Arbeidet må utføres av malerikonservator.

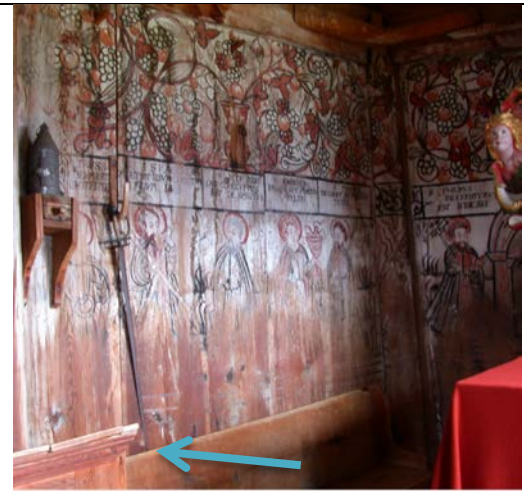
Det er mugg på nordveggen er i et lite område nedenfor sverdet som henger på veggen. (Se pil)

4. Beskrivelse av klimarelaterte trusler mot spesifikke bygningsdeler og interiør i Urnes stavkirke (Her skal alle punkter besvart med «usikkert» eller «nei» under punkt 3 over beskrives.)
Yttervegger (ref. 3.2) Råteskade synlig på nordøstre stav utvendig, samt noe på stav utvendig på korets nordside
Vinduer (ref 3.4). Vinduer mot sør har små utspring og derfor vil risikoen for fuktrelaterte skader være til stede. Her har det vært gjentatte problemer med vanninntrengning
Vannavrenning (ref. 3.6). Avrenningen på nordsiden av bygningen kan være et problem.
Innvendige veggoverflater (ref. 3.8) Innvendig høy fuktighet har gitt utslag av muggsopp på korets nordvegg i et begrenset område og i himling.(Se foto s. 11)

Innvendige veggoverflater (ref. 3.8) Gjentatt observasjon av observert muggsopp på korets nordvegg i et begrenset område. Se foto s. 11)

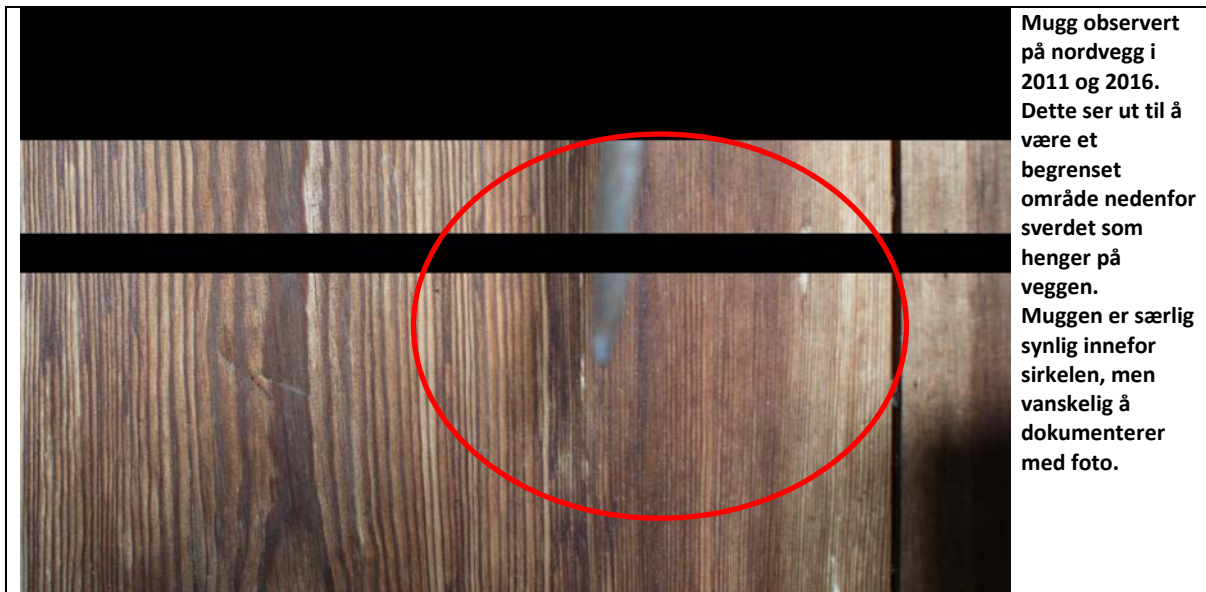
Mugg observert på nordvegg i 2011 og 2016. Dette ser ut til å være et begrenset område nedenfor sverdet som henger på veggen. Muggen er særlig synlig innefor sirkelen, men vanskelig å dokumenterer med foto.
