A 380 VOSS KIRKE. BEHANDLING AV PREDELLA OG FORPROSJEKT PÅ BEHANDLING AV RAMMEN PÅ ALTERTAVLEN

Voss kommune

Tittel A 380 Voss kirke. Behandling av predella og forprosjekt på behandling av rammen på altertavlen Voss kommune	Rapporttype/nummer NIKU Oppdragsrapport 03/2017	Publiseringsdato 13.02.2017
	Prosjektnummer 1020782	Oppdragstidspunkt November 2016
	Forsidebilde Altertavlens predella under behandling	
Forfatter(e) Heggenhougen, Brit	Sider 20	Tilgjengelighet Åpen
	Avdeling Konservering

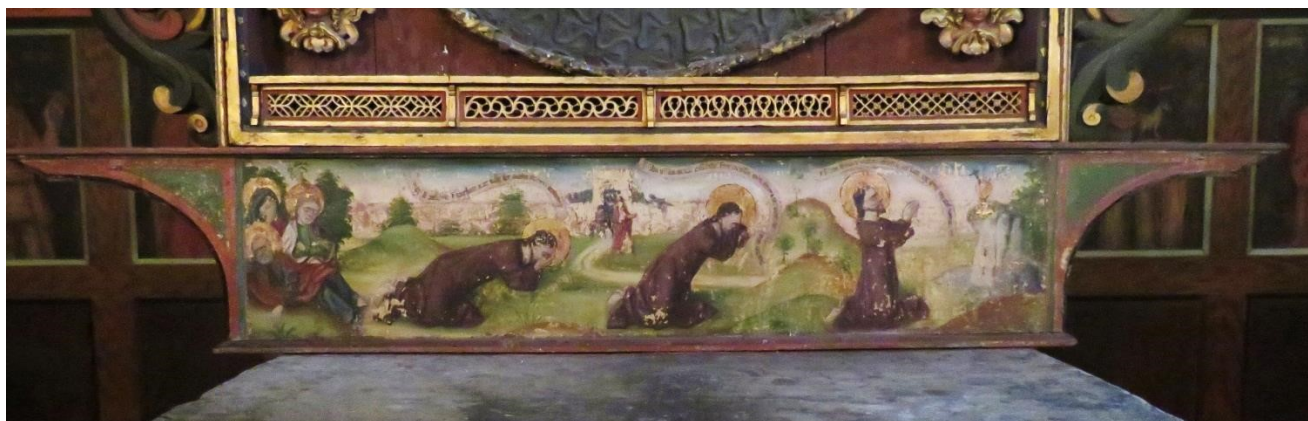
Figur 3. Predellaens framside, før behandling

Tilstanden på predellamaleriet var forholdsvis god ved at det var lite løs maling. Det var imidlertid mye malingtap jevnt fordelt over hele overflaten. Det som var av løs maling var langs den øvre profilerte kanten på topplaten. Maleriet bar også preg av mekaniske skader fra rensingen i 1934-36. Overmalingen og originalmalingen ble trolig myknet av kjemikalier brukt ved avdekkingen, og det var lett å skjære ned i den myknede originalmalingen med redskapet som ble brukt til avdekkingen. Det ligger fremdeles små overmalingsrester spredt over hele overflaten.

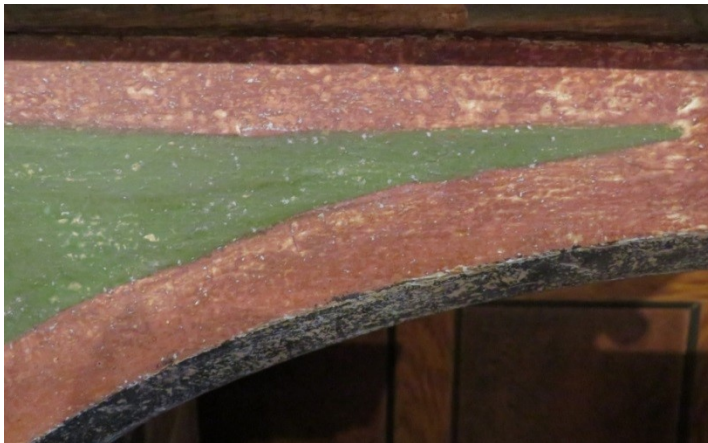
Figur 5. Skadene i malingslaget på konsollene kan være fra fjerningen av overmalingen

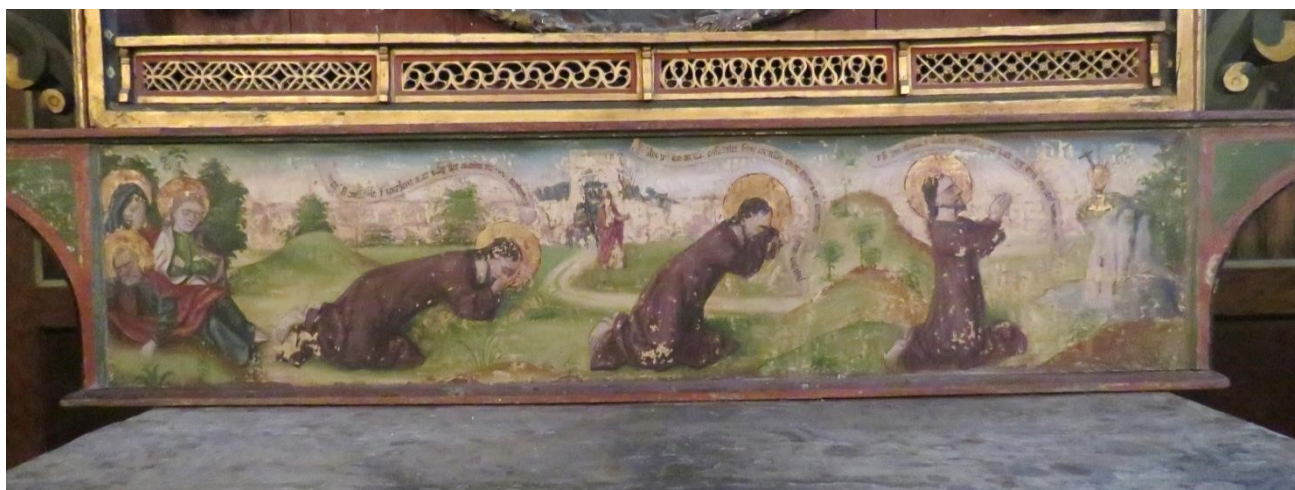
Figur 6. Predellamaleriet før behandling

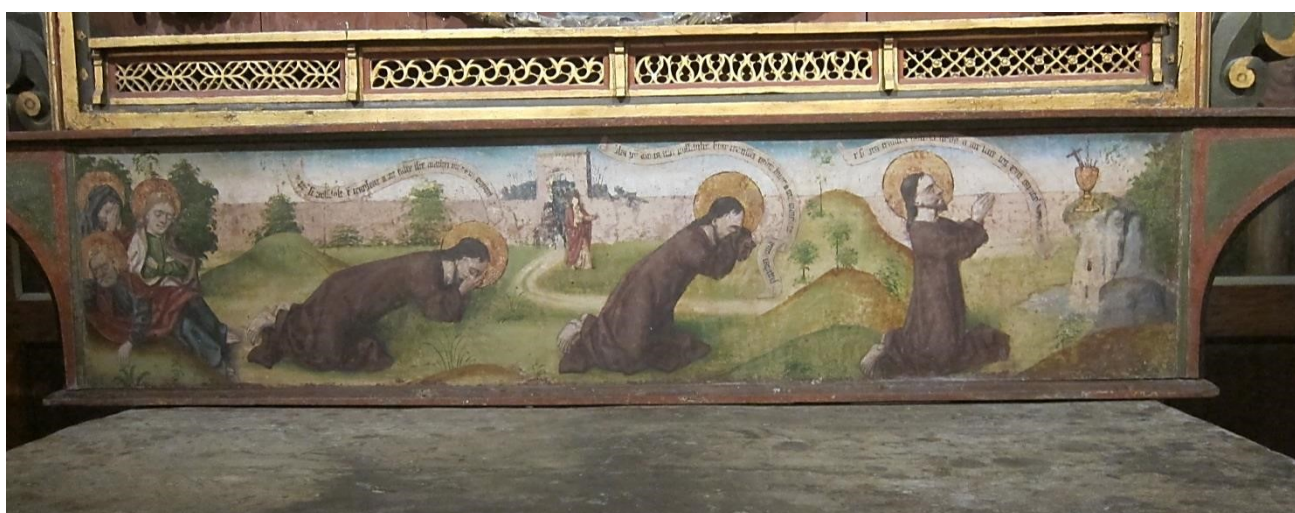
Figur 7. Predellamaleriet etter behandling

Løs maling ble festet lokalt med et klebemiddel som ble påført med spisspensel direkte ned i skadene. Det ble så brukt en varmeskje til å legge ned malingsflakene etter at limet var tørket.

Skadene på predellaen ble retusjert med farnissbaserte restaureringsmedium i den omkringliggende fargen. Retusjene ble påført i form av tynne, tette streker. Materialutfall i originalmaleriet ble retusjert, linjer ble strammet opp og eldre overmalingsrester ble dempet. På avstand er retusjene godt integrerte i originalmaleriet, men de er synlige på nært hold. Det skal fremkomme tydelig hva som er originalt maleri og hva som er tilføyd sekundært.

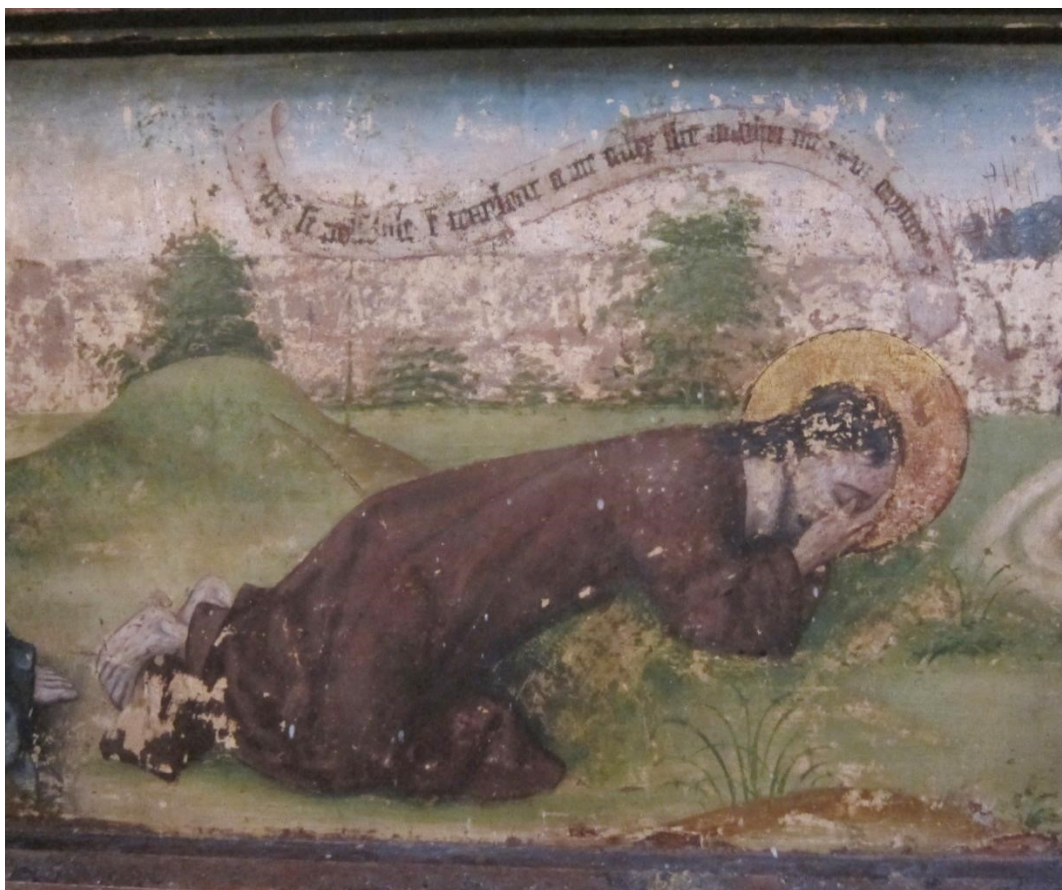
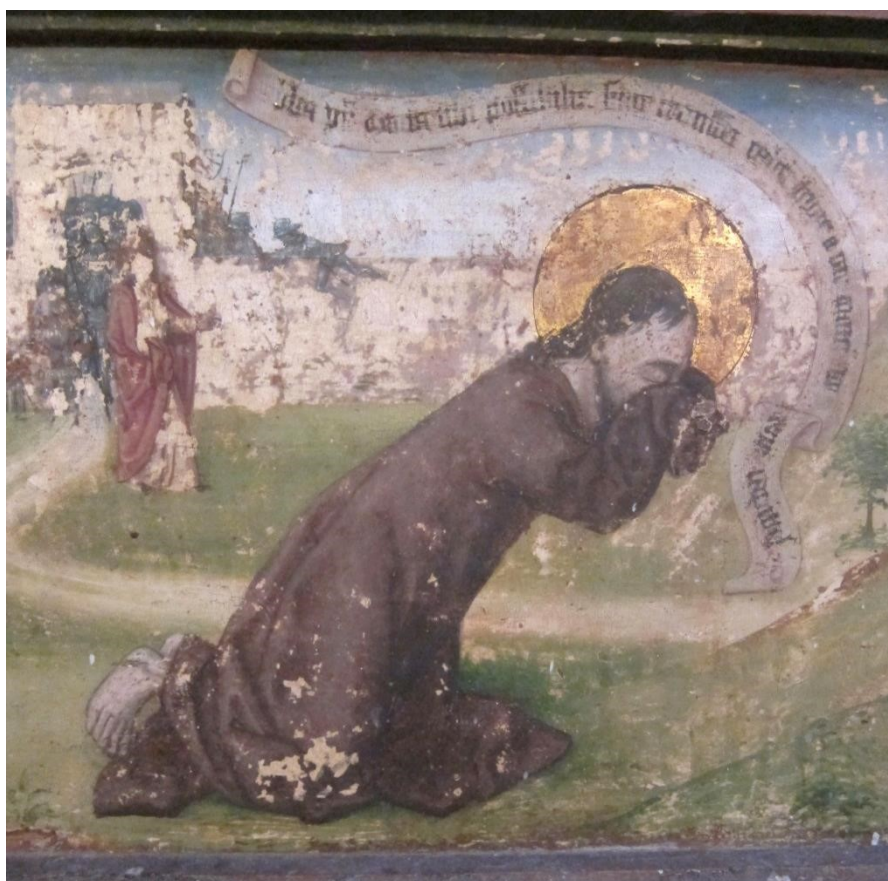
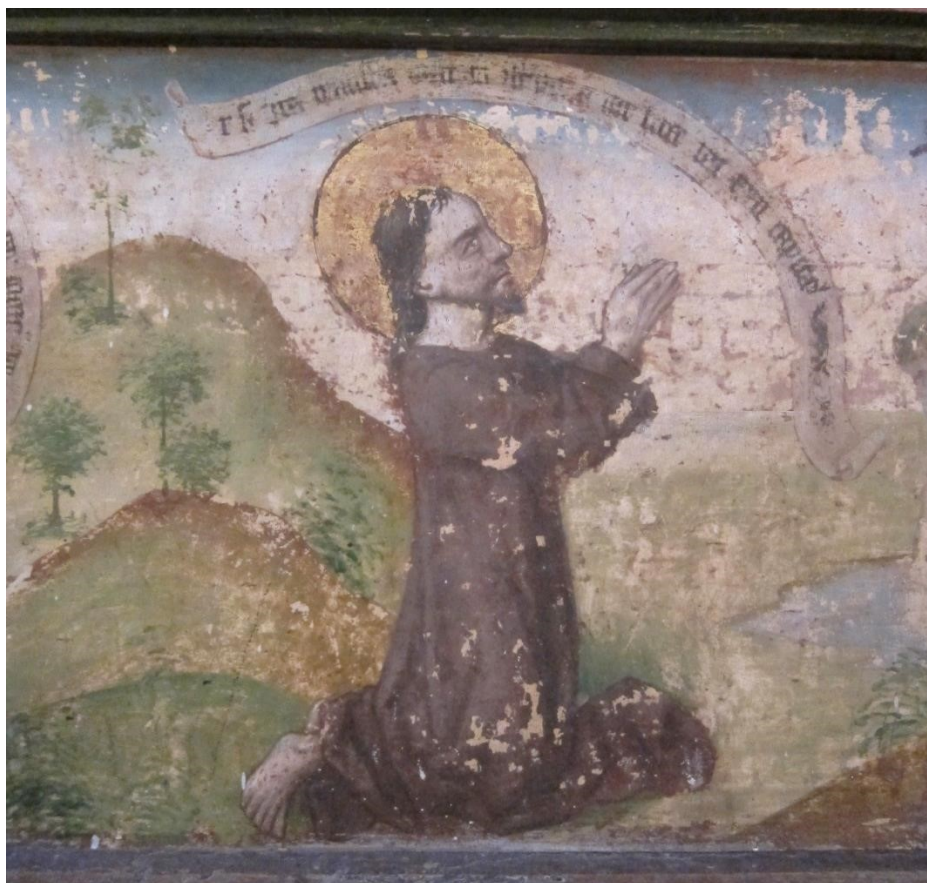
Figur 8. Før behandling

Figur 10. Før behandling

Figur 12. Før behandling

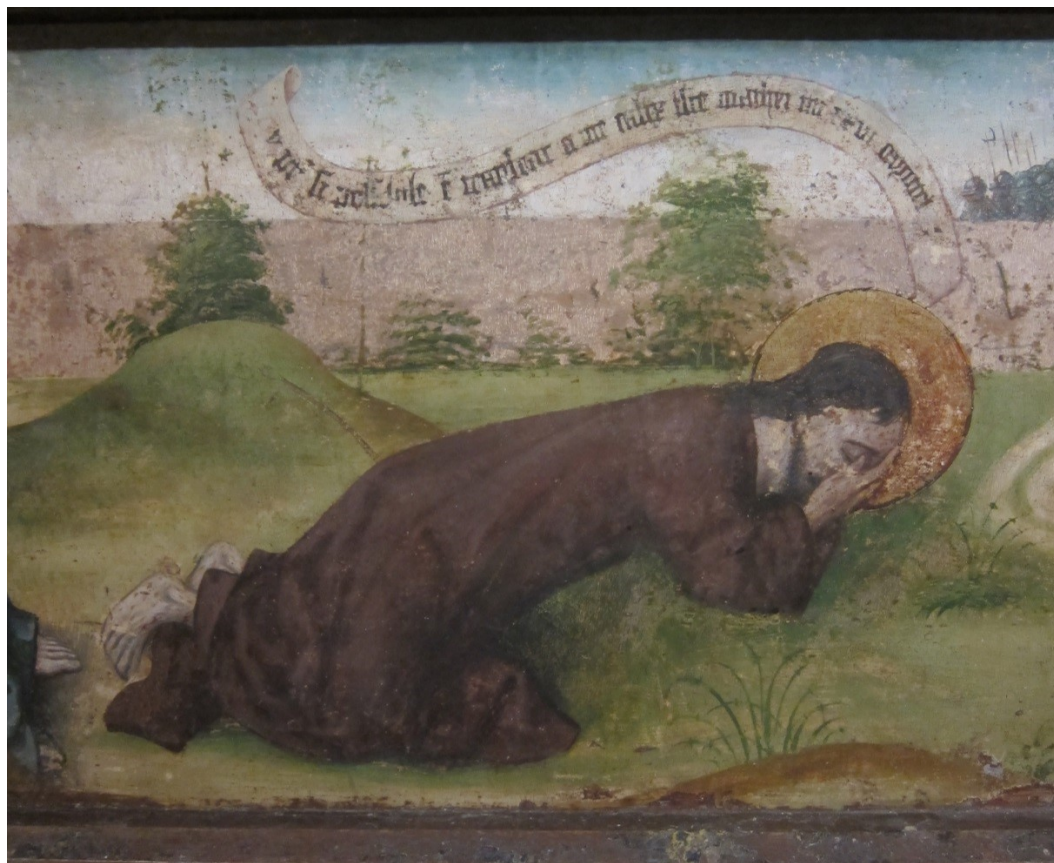
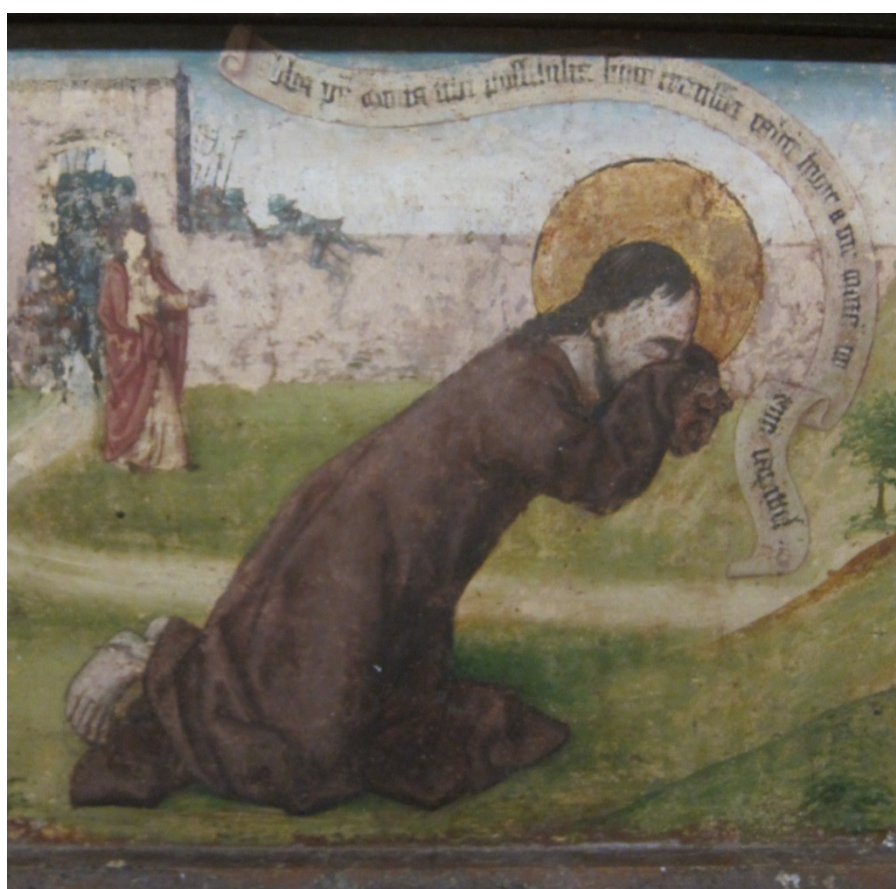
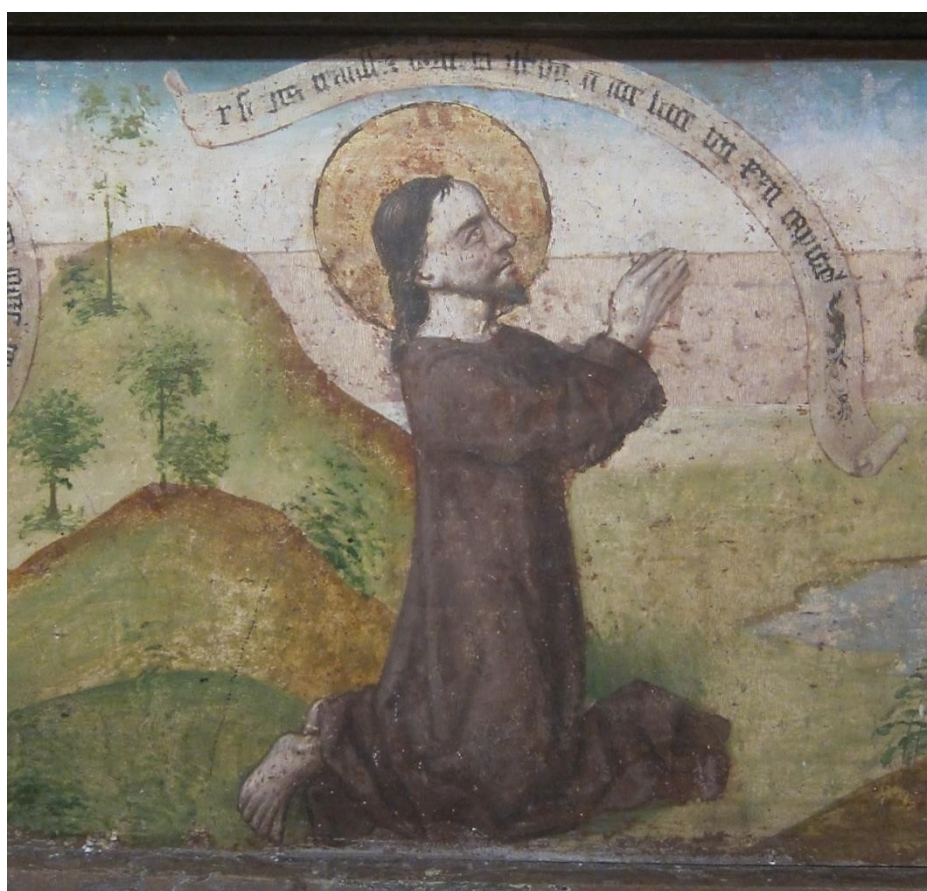
Figur 9. Etter behandling

Figur 11. Etter behandling

Figur 13. Etter behandling

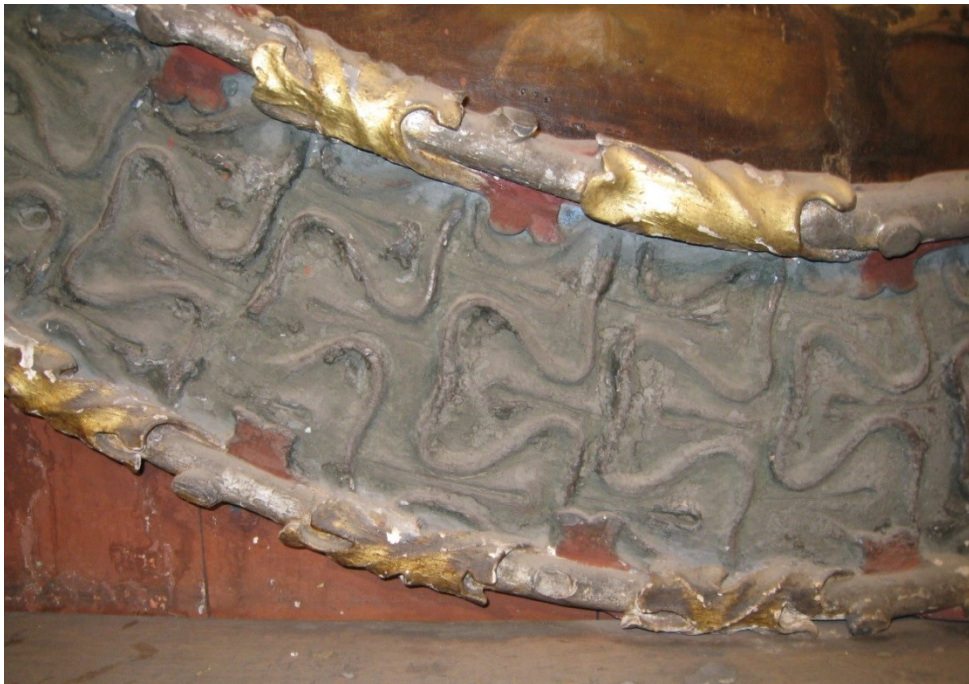
Figur 15. Vannskjolder i den grå overmalingen

Rammen er svært skitten, og det ligger et tykt støvlag i fordypninger og på alle horisontale partier. Dagens grå overflatelag er vannbasert og sårbar for fukt, og har mange mindre vannskjolder på hele flaten (fig. 15).

Skader retusjeres i lokalfargen. Skjolder og utfall i limfargelaget retusjeres med pastellblyanter. Mørke flekker i forgyllingen som ikke lar seg renses bort dempes ned med retusjer med gouache tubefarger (fig. 20).

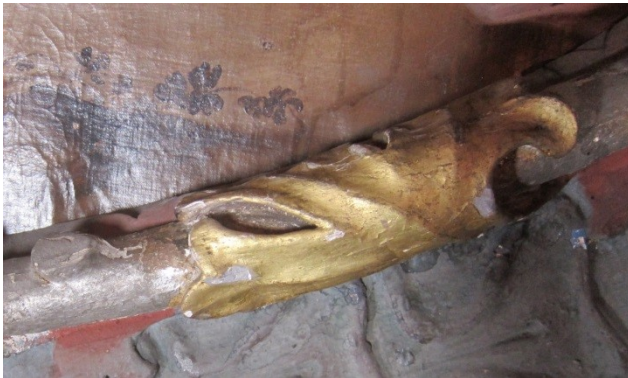
Fernissen på forgyllingen i rammens ytre kant har mørknet og gulnet. Den har trukket til seg smuss der fernissen ligger tykt, noe som har ført til stygge brune flekker på overflaten (fig. 17). Forgyllingen på den indre kanten mot maleriet er ikke fernissert, og har heller ikke de brunlige flekkene (fig. 16).

Figur 16. Forgylling på indre sirkel.

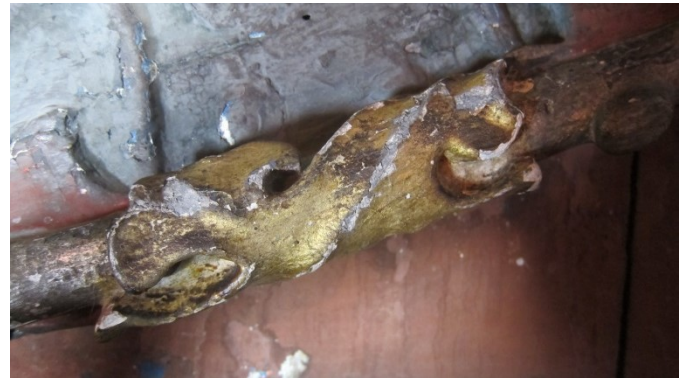
Figur 17. Forgylling på ytre sirkel. Brune flekker er mørknet ferniss.

Den svært støvete overflaten tørrenses først med pensel, og støvet samles opp med en støvsuger, og deretter går overflaten grundigere over med tørrensesvamper. Det blir kun benyttet tørrensing på den grå og røde limbaserte overmalingen som tåler lite fukt. Områder med gull- og sølvfolie kan renses ytterligere med våtrensemidler. Sølvfolien er tynn og må renses lett. Noe av den mørknede fernissen på forgyllingen i den ytre sirkelen kan løses, men mye lar seg ikke fjerne.

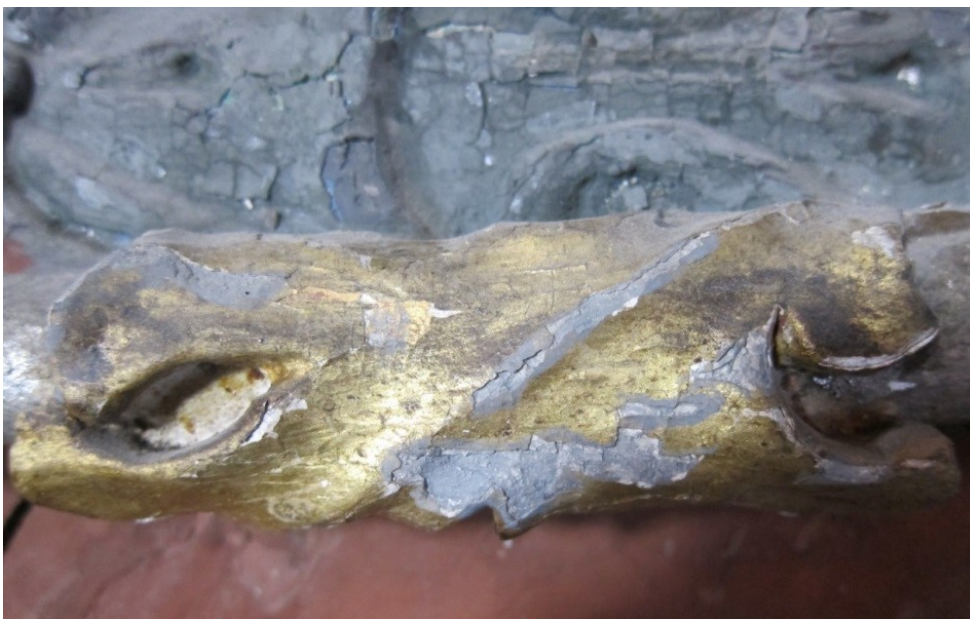
Utfallene i malingslaget er retusjert. Retusjeringsfargen er litt mørkere og kjøligere enn dagens grå overflate. Skader i sølvet og gullet er tidligere retusjerte med en lys grå vannbasert maling (fig. 18).

Skader i sølvet og gullet har blitt retusjert i en lys grå farge, hvor retusjene ligger delvis ut over selve skadeområdet (fig. 18).

Figur 18. Grå retusjer i avskallingene på forgylte akantusblader

Gamle retusjer på sølv og gull som ligger ut over skadeområdet renses av.

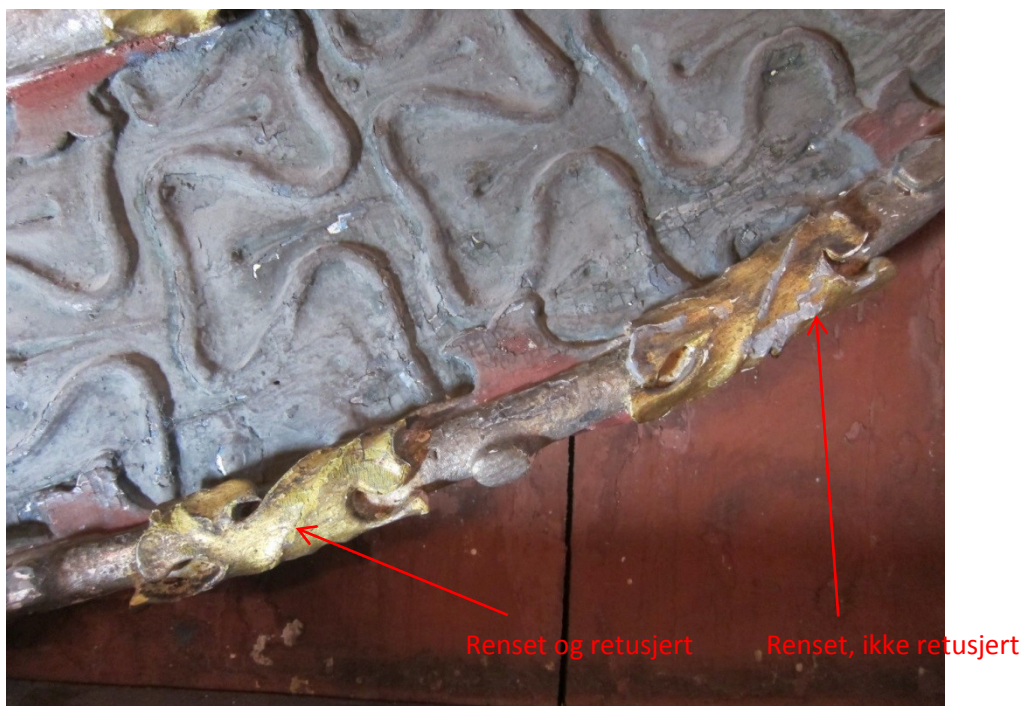
Figur 20. Rensing og retusjering på rammens ytre kant
