# HVORLEDES SIKRE OG FORVALTE NORSKE KIRKEBYGNINGER I FREMTIDENS KLIMA

A 148 HEGGE STAVKIRKE

Tone Marie Olstad og Fredrik Berg

NIKU Oppdragsrapport 122/2016

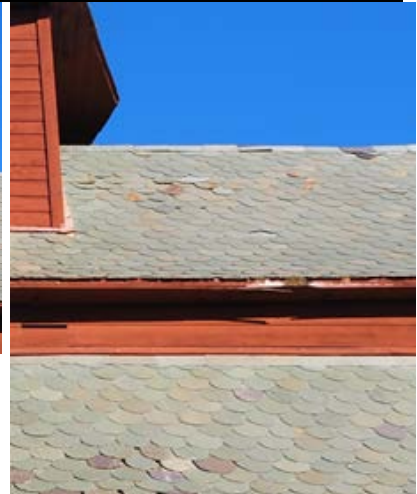
Detalj, lysere område i front av gesims er vannskade

- 3.3. Fundamentering: Trappesten ved vestdør må holdes under oppsikt. Overgangen mellom mur og tre på nordveggen bør holdes under oppsikt
- 3.8 Tak /himling: Områder i himling og ute under gesims hvor det har vært vannskader bør holdes under oppsikt
- 3.16. Kryp Kjeller: Fortsett overvåking og måling av T/RF

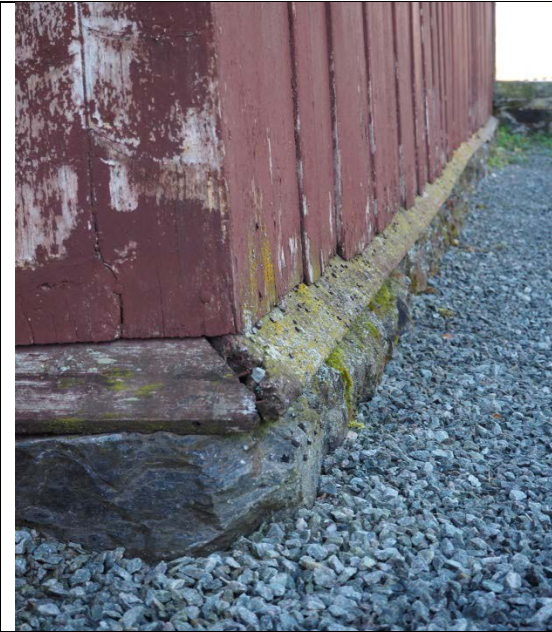
Sokkellist på nordvegg

- 3.2 Yttervegger: Sokkellist mot nord er råteskadet på grunn av fuktbelastning
- 3.3. Fundamentering: Sementholdig mørtel i fuger hindrer transport ved fukt. Trappestein ved vestdør ligger uten mellomrom mot bygning.
- 3.6. Vannavrenning: Det mangler takrenner og økt nedbør vil gi økt fuktbelastning.
- 3.8 Tak /himling: Det er synlige, gamle skader mot vest på himling inne og under gesims på tilsvarende område ute. Ettersom kirketjeneren sier dette er gamle skader er tilstanden satt til 0 i tabell 3. Dette er områder som bør holdes under oppsikt.
- 3.16. Kryp kjeller: RF måles i krypkjelleren. Kirketjeneren har ansvaret for dette. For å unngå for høy RF i krypkjelleren har kirketjeneren montert en vifte som settes i gang noen ganger i året; enten når det er lav fuktighet ute om sommeren, eller når det er kaldt om vinteren og lavt fuktinnhold i lufta (lav RF)

- 3.2 Yttervegger: Bygningen bør males.<sup>7</sup> Sokkellist mot nord bør skiftes.
- 3.3. Fundamentering: Sementholdig mørtel i fuger bør erstattes med kalkbasert mørtel når reparasjoner må gjøres.
- 3.6. Vannavrenning: Det bør monteres takrenner og vannet bør ledes bort fra kirken.
- 3.16. Kryp Kjeller: Vurder måledata og sikre tilstrekkelig luftutskifting

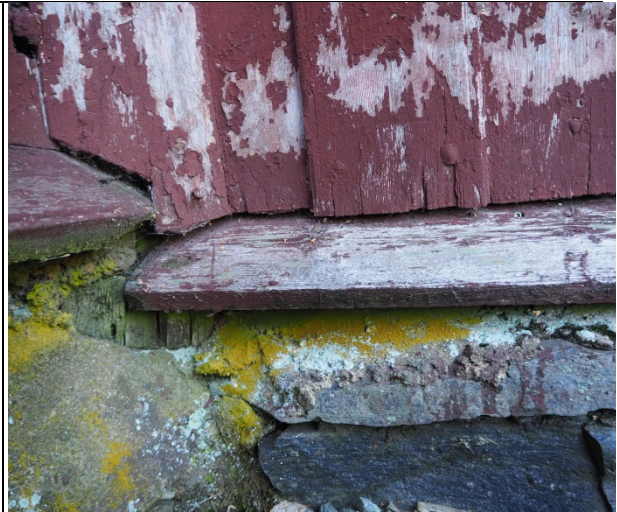
Sokkellist i hjørne mellom kor og skip, nordvegg.

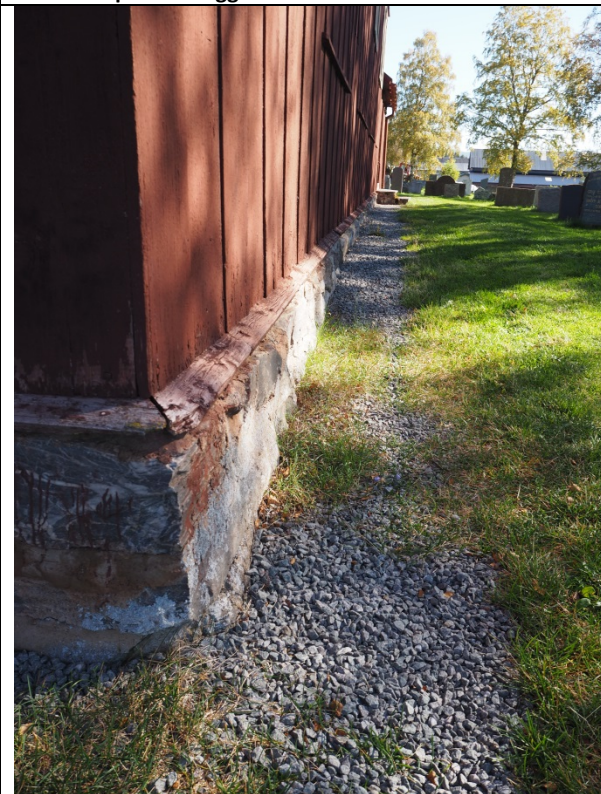
Sokkellist på nordveggen skip.

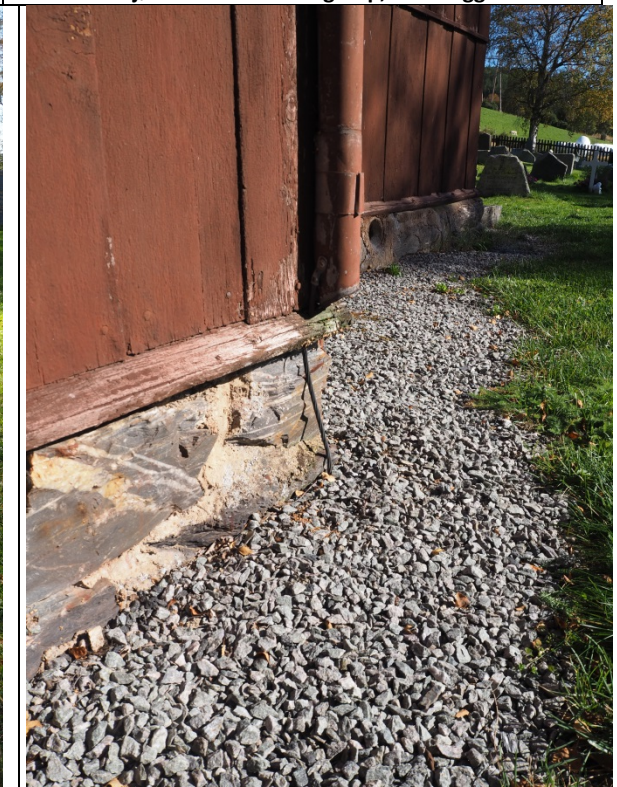
Ødelagt nedløpsrør på sørvegg, skip

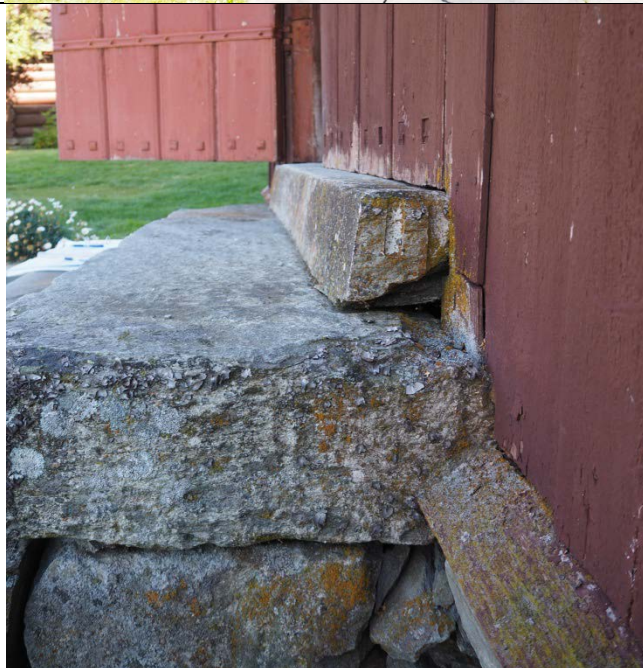
Detalj fra trapp.

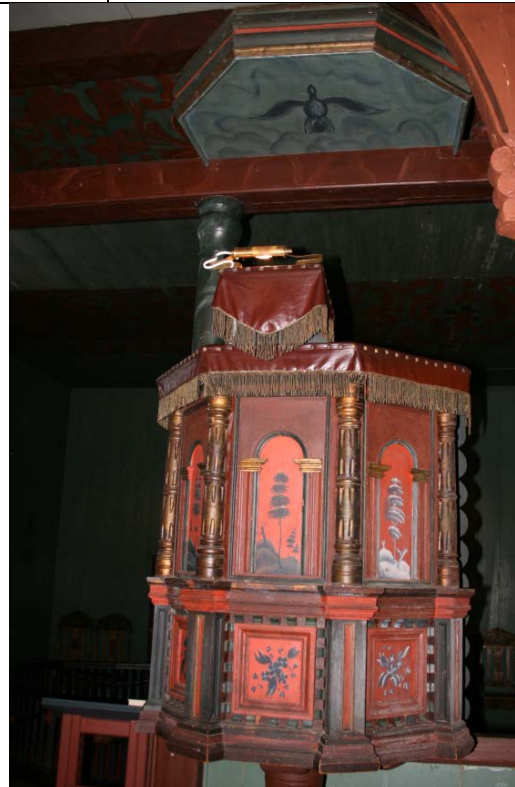
Prekestol. Påsidene som vender mot vinduet er malingen lysskadet. Rullgardin er montert.

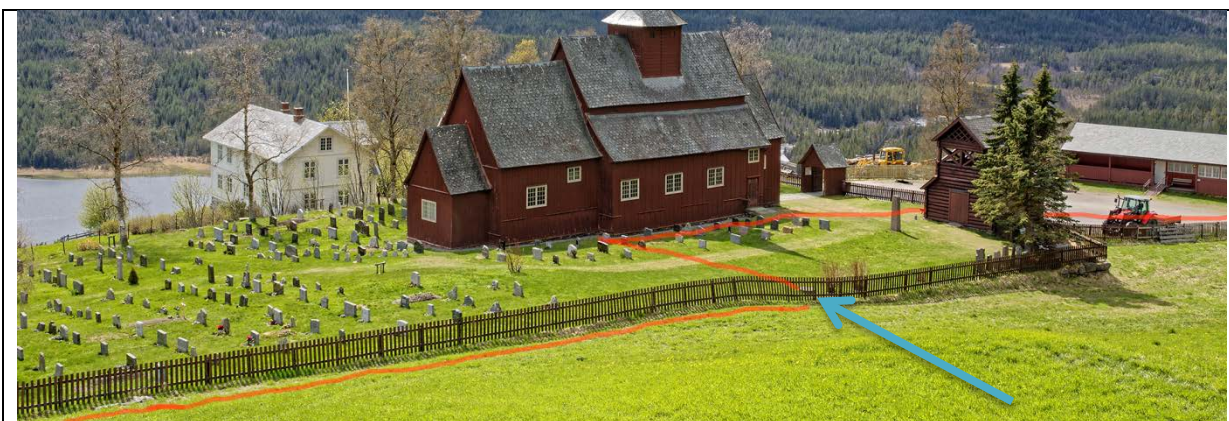
Den røde påtegnede linjen viser cirka hvor eksisterende dreneringsgrøfter er plassert. Vestre del av dreneringsgrøfta – fra trappa og utover mot høyre i bildet- ble ettersett og forbedret med grus og duk i løpet av stavkirkeprogrammet. Pila markerer en kum.
