NIKU OPPDRAGSRAPPORT 123/2016

HVORLEDES SIKRE OG FORVALTE NORSKE KIRKEBYGNINGER I FREMTIDENS KLIMA

A 149 HØRE STAVKIRKE

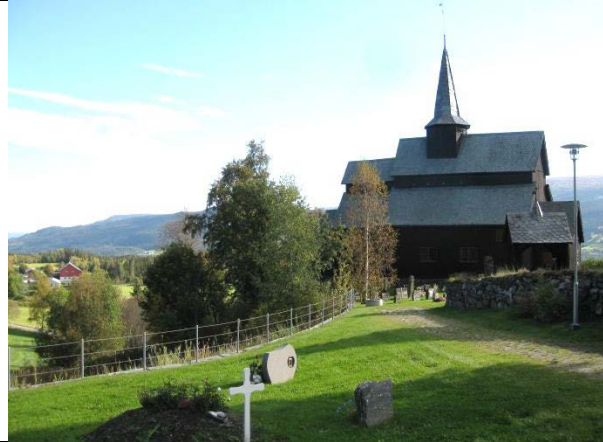
Kirka sett fra nord. Gjerdet står på en forstøtningsmur som er buet innover mot vest for å holde den ny-etablerte kirkegården.

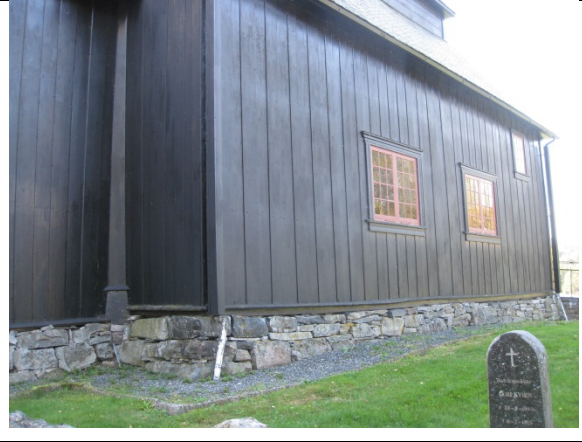
Kirkens nordvegg. Det er usikkert i hvilken grad det er etablert drenering på nordsiden av kirken. Muren bør ettersees.

3.7. Drenering. Det er usikkert i hvilken grad det er drenert på nordsiden av kirken

3.7. Drenering. Det må undersøkes om det er drenert på nordsiden av kirken. Om det ikke er gjort, må det sørges for drenering

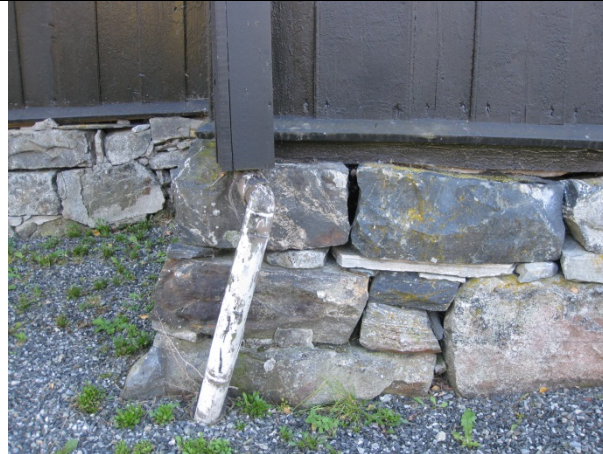
Detalj fra skipets østre hjørne på nordsiden. Muren er, trolig på grunn av setninger, presset oppover i dette hjørnet. Dette er en gammel setning, men det var ikke mulig å avgjøre om dette også er en pågående bevegelse. Nedløpsrøret er ødelagt.

3.6. Vannavrenning. Det ser ut til å være problemer med vannavrenning på nordsiden. Takrenner og nedløp ser ut til å være underdimensjonert. Nedløpsrørene er skadet.

3.17. Konstruksjon: Overgang mur-tre. Setninger og ujevn vektfordeling har ført til at treverket presses mot grunnmuren enkelte steder. Dette er særlig synlig på nordvegg på skipets hjørne mot øst og korets nordøstre hjørne

3.6. Vannavrenning. Det må skiftes nedløpsrør på nordveggen og sørges for at vannet renner vekk fra kirken.

3.17. Konstruksjon: Overgang mur-tre. Ved en eventuell omlegging av grunnmuren på nordsiden, på samme måte som på sydsiden, bør man være oppmerksom på de belastede områdene og omfordele vekt.

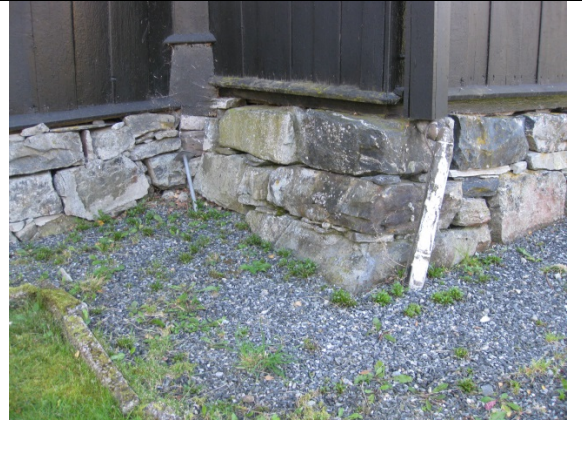
Hjørnet mellom skip og kor på nordveggen. Regn slår inn mot skipets østvegg. Muren bør ettersees.

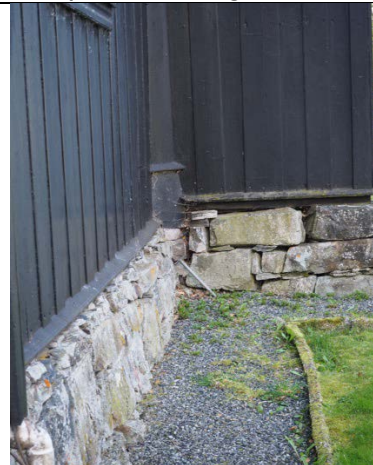
Detalj fra korets nordside mot skipet. Muren er, trolig på grunn av setninger, presset oppover i dette området. Nedløpsrøret er ødelagt.

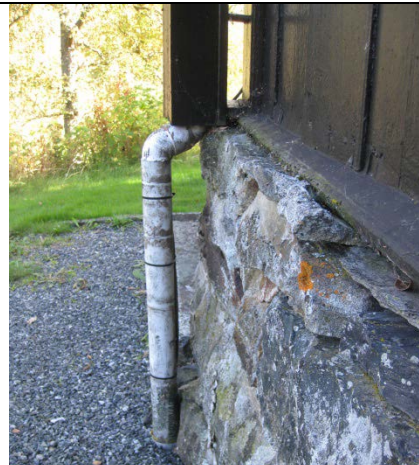
Det nordvestre hjørnet på koret. Det er fall innover på overkant mur.

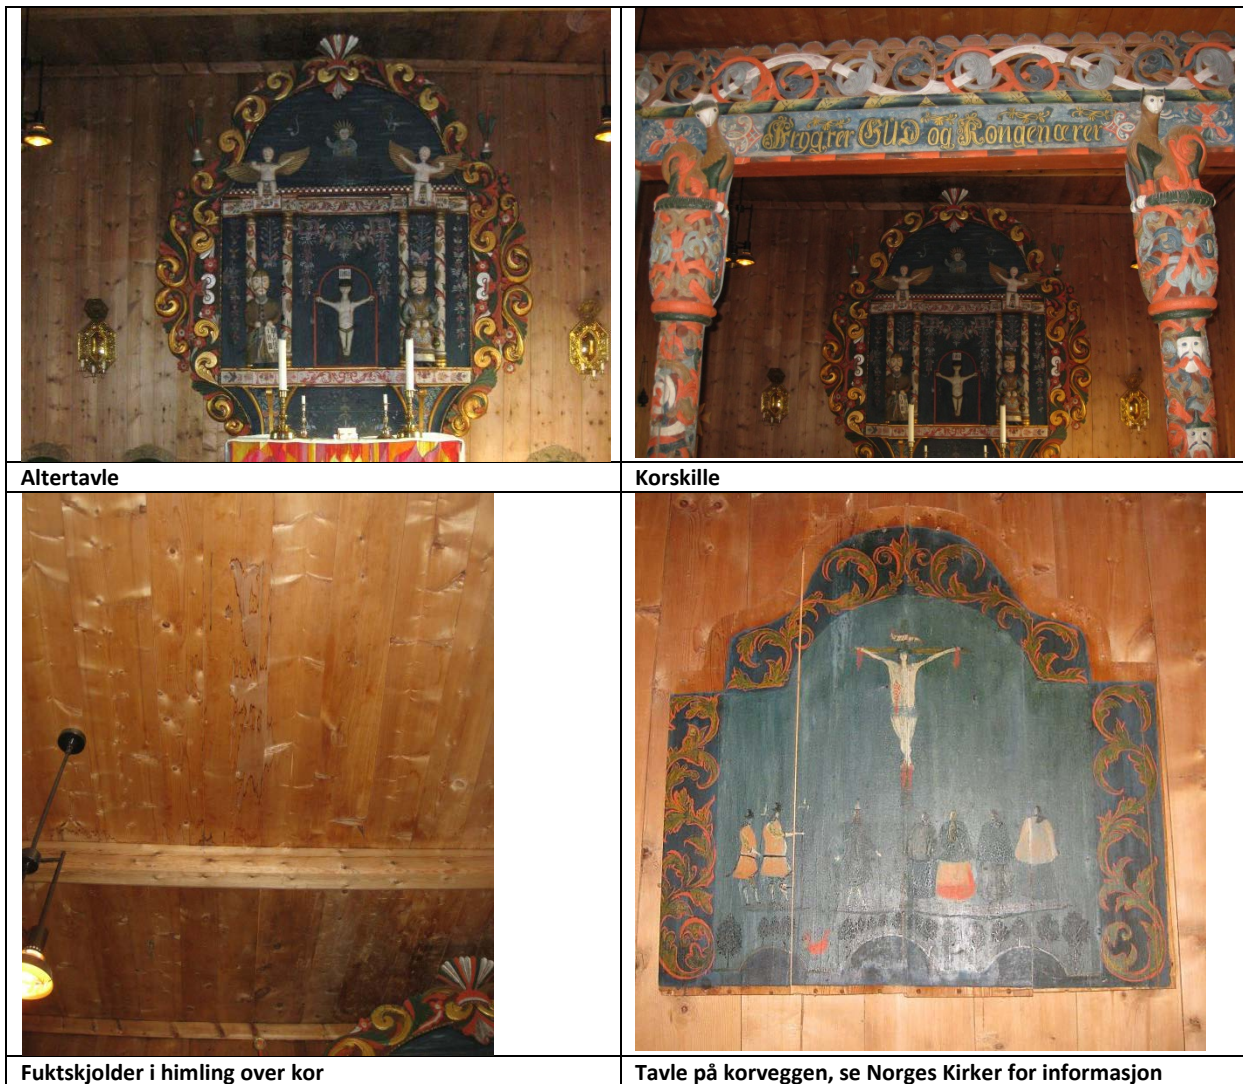
Det ble ikke observert skader i interiøret eller på de malte inventarstykkene. Inventaret er vurdert av Riksantikvaren og NIKU i et annet prosjekt i perioden 2013-2015. ⁵ Det er trolig mus i kirkerommet ettersom det er lagt musegift flere steder. Det er observert fuktskjolder i himlingen over koret.
