# HVORLEDES SIKRE OG FORVALTE NORSKE KIRKEBYGNINGER I FREMTIDENS KLIMA

A 124 LOM STAVKIRKE

Tittel HVORLEDES SIKRE OG FORVALTE NORSKE KIRKEBYGNINGER I FREMTIDENS KLIMA A 124 LOM STAVKIRKE	Rapporttype/nummer NIKU Oppdragsrapport 127/2016	Publiseringsdato 03.03.2017
	Prosjektnummer 1020854	Oppdragstidspunkt September 2016
	Forsidebilde Lom stavkirke. Vestvegg mot venstre i bildet. Foto NIKU	
Forfatter(e) Tone Marie Olstad, Fredrik Berg	Sider 38	Tilgjengelighet Åpen
	Avdeling Konservering

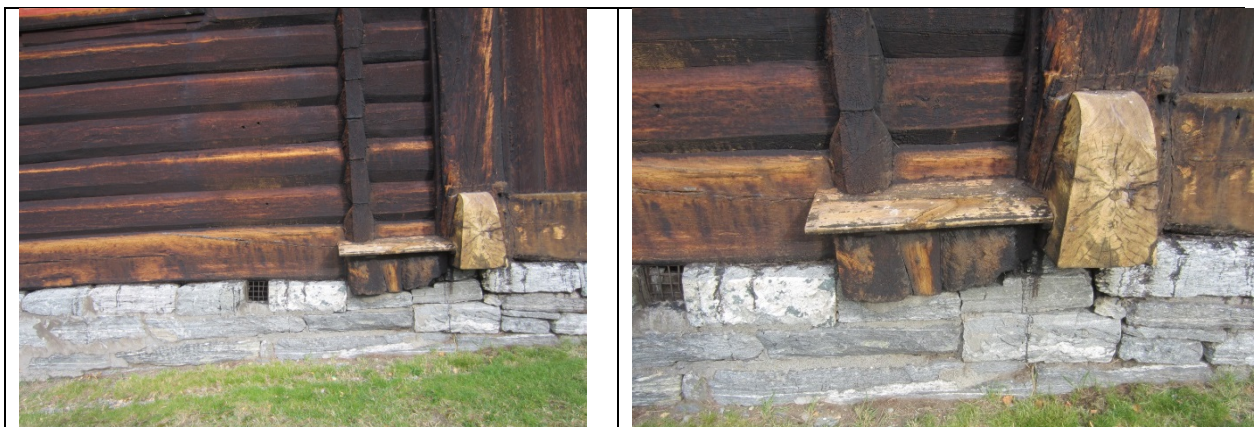
**Overgang mellom tømmerbygg vest i skipet og stavkirkedelen – på sydvegg**

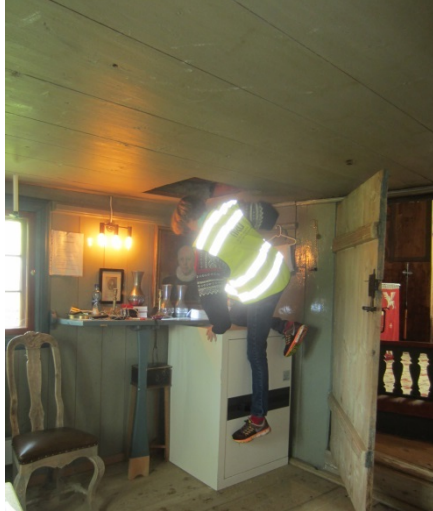
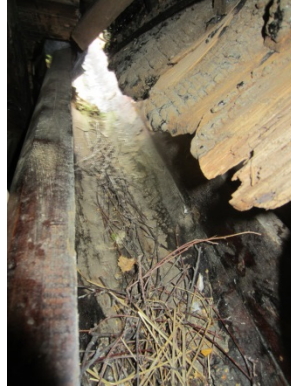
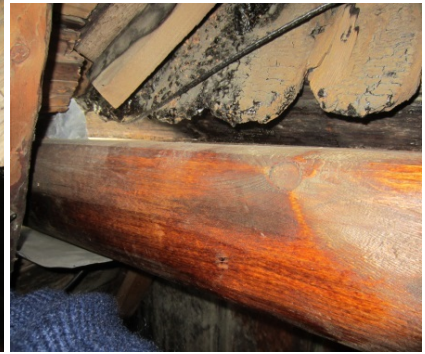
Takrenne i tre som går gjennom loft over sakristi. Den kan inspiseres ved å kripe opp gjennom luke i taket. Se bilde til venstre hvor Haugen, NIKU, inspiserer etter tillatelse fra kirkevergen.

- **3.3 Fundamentering.** Det er brukt sementholdig mørtel flere steder i grunnmuren, ofte sammenhengende i større partier. Sprekkdannelse vil kunne bli problematiske ift at fukt renner inn i grunnkonstruksjonen.
- **3.6. Vannavrenning.** Av ukjente årsaker har kirka en takrenne i tre som løper gjennom sakristiets loft. Se 3.2 eksteriør, bilder. Det er en risikofaktor i seg, men med mere nedbør vil eventuelle konsekvenser bli enda verre.
- **3.8 Innvendige veggoverflater/ 3.11 Altertavle.** Løs maling. Dette skyldes trolig et belastende inn klima forårsaket av oppvarming.

- **3.3 Fundamentering.** Sement i fuger erstattes med kalk når reparasjonsarbeid må gjøres.
- **3.6. Vannavrenning.** Av ukjente årsaker har kirka en takrenne i tre som løper gjennom sakristiets loft. Se 3.2 eksteriør, bilder. Det bør vurderes å endre løsning her. I tillegg bør utstikkeren på samtlige gradrenner forlenges og fler takrenner installeres.
- **3.8 Innvendige veggoverflater/3.11 Altertavle.** En delårsak til løs maling på vegger og på altertavle er uheldige fluktuasjoner i RF. Det bør gjøres klimamålinger for å registrere forskjellen mellom klimaet i perioder uten oppvarming og perioder med oppvarming for å kunne gjøre tiltak i forhold til oppvarming av kirken.

- Systemer for vannavrenning, særlig hengrennen innvendig, sjekkes jevnlig.
- Skadeområde midt i maleriet i altertavlen kontrolleres jevnlig ved bruk av sidelys.

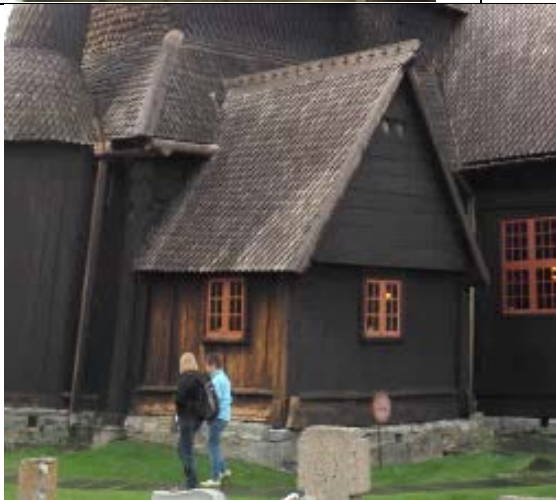
Her sees takrenna øst for sakristi på bildet ovenfor og vest for sakristi på bildet til høyre.

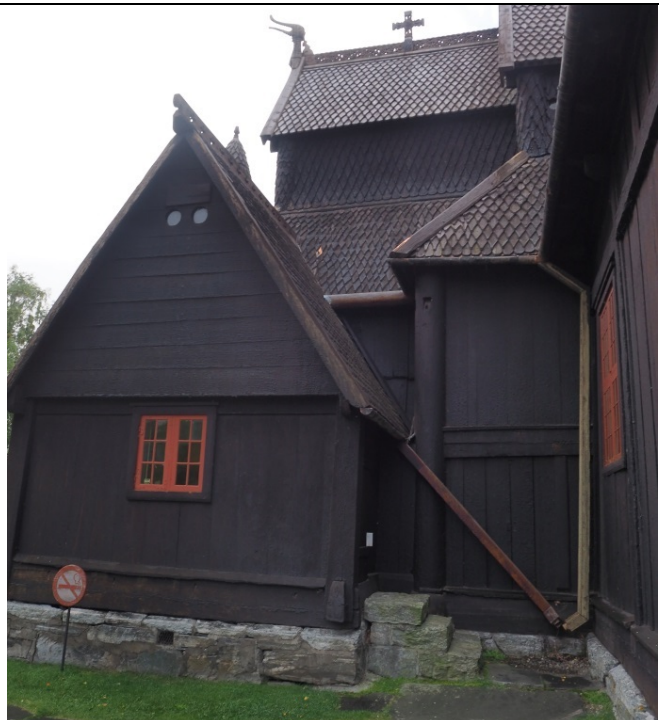
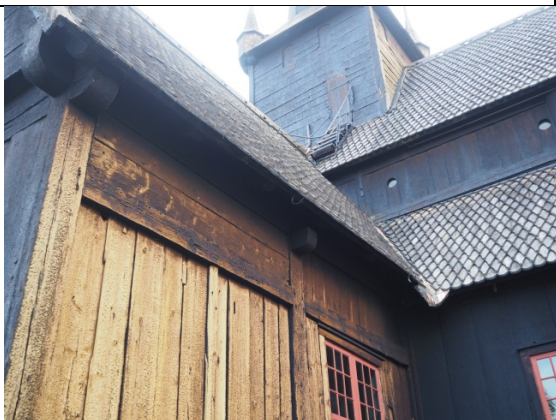
Deler av vestre yttervegg på nordre korsarm samt gradrenne og trapp fra luke opp till tårnet.

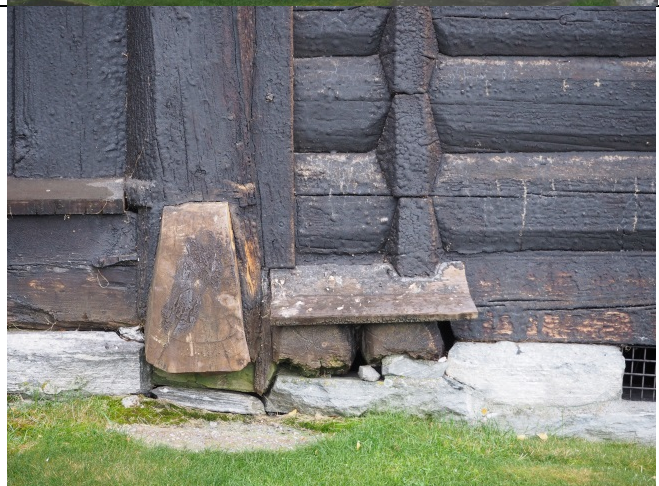
Overgang mellom stakonstruksjon og laft på nordre side av langskip. Nederst viser endetre tegn på algevekst.

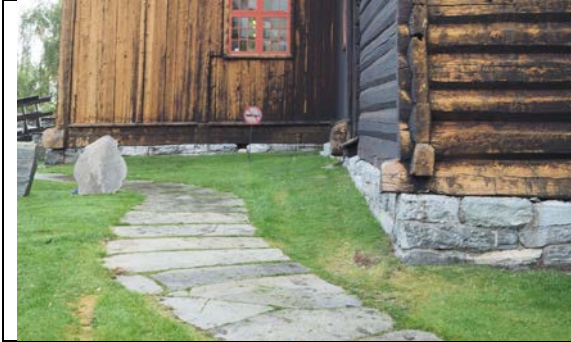
Kirka har på et overodnet nivå greit fall ut fra bygget men kombinasjonen regn och vind vil trolig bli problematisk da det bland annet ikke finnes takrenner, og gradrennene har et forholdsvis kort utstikk.

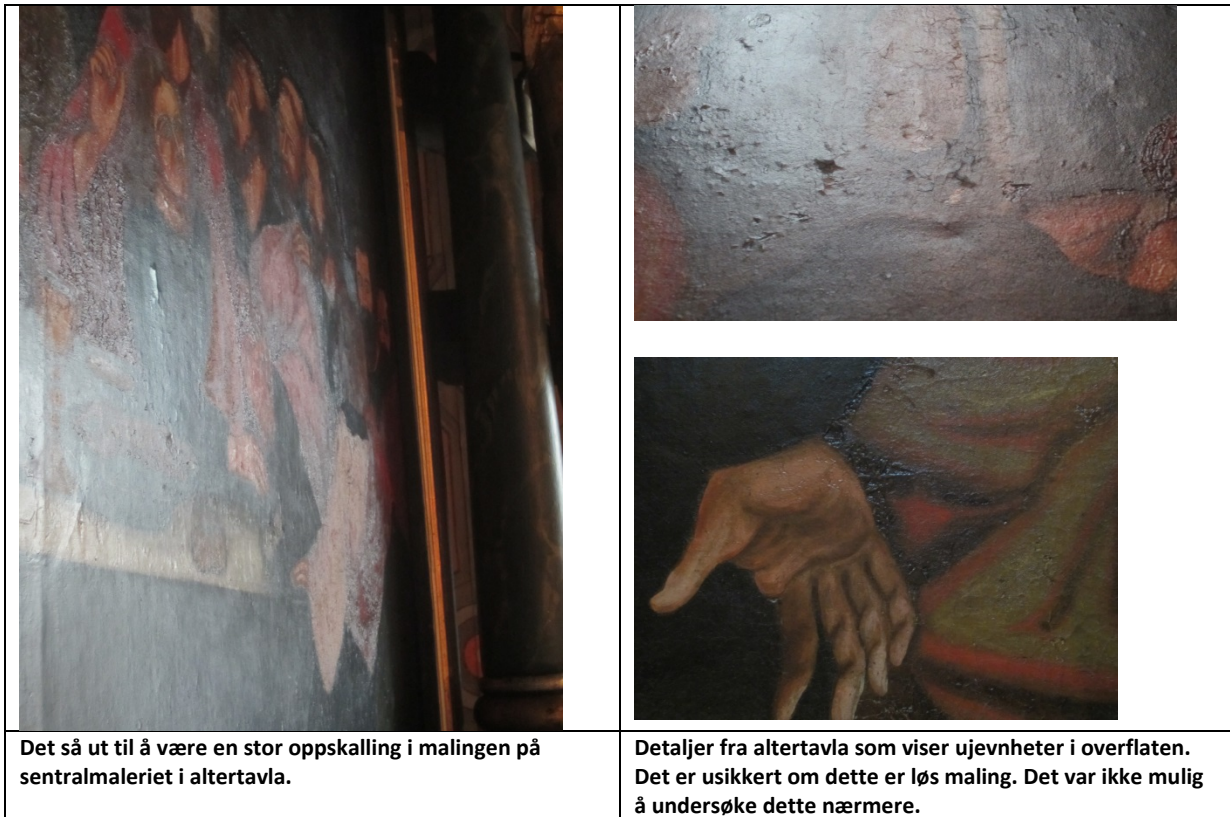
Gjenstander og malt dekor i kirkerommet ble tilstandsvurdert i perioden 2013-2015. Vurdering av interiørets tilstand er derfor ikke vektlagt ved befaringen, men vi oppdaget løs maling på altertavlens maleri.

De øvrige inventarstykker så ut til å være i god stand, bortsett fra at den hvite malingen i himling og stedvis på veggene flaker av. Kirkevergen påpekte at lysekrona i tre burde ettersees.
