HVORLEDES SIKRE OG FORVALTE NORSKE KIRKEBYGNINGER I FREMTIDENS KLIMA

A 144 HEDALEN STAVKIRKE

Tittel HVORLEDES SIKRE OG FORVALTE NORSKE KIRKEBYGNINGER I FREMTIDENS KLIMA A 144 HEDALEN STAVKIRKE	Rapporttype/nummer NIKU Oppdragsrapport 125/2016	Publiseringsdato 03.03.2017
	Prosjektnummer 1020854	Oppdragstidspunkt 2016
	Forsidebilde Hedalen stavkirke. Foto. NIKU 2016	
Forfatter(e) Tone Marie Olstad, Fredrik Berg	Sider 36	Tilgjengelighet Åpen
	Avdeling Konservering

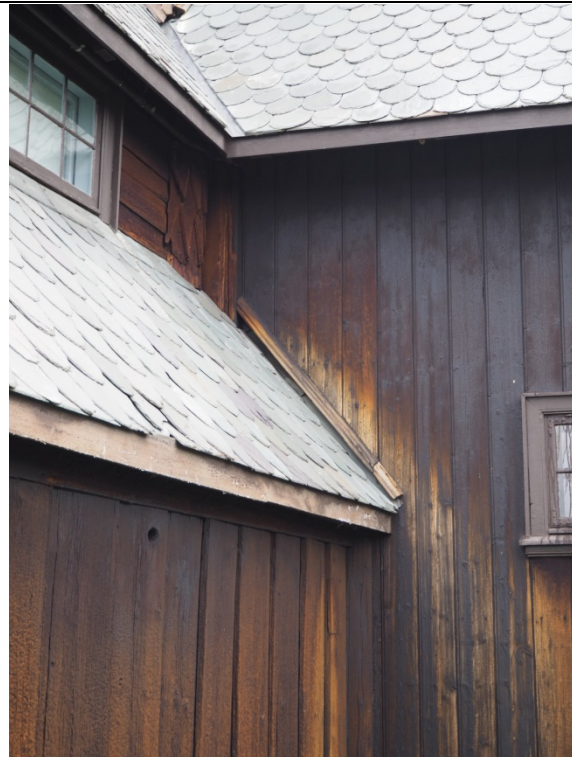
Detaljbilde av samme motiv som bildet til venstre. Skiferen er skadet og må skiftes ut. Tjæren på veggen til høyre har blitt slitt på grunn av at vann som treffer taket spruter opp på veggen .

3.1 Yttertak. Skiferen var ved tidspunkt for befaring skadet på flere steder, trolig grunnet dårlig innfesting og mye vind. Skadene kan ha konsekvenser for takkonstruksjon. Se bla. sydvestre svalgang.

3.1 Yttertak. Utskifting av skadete skiferstein, utbedring av innfesting

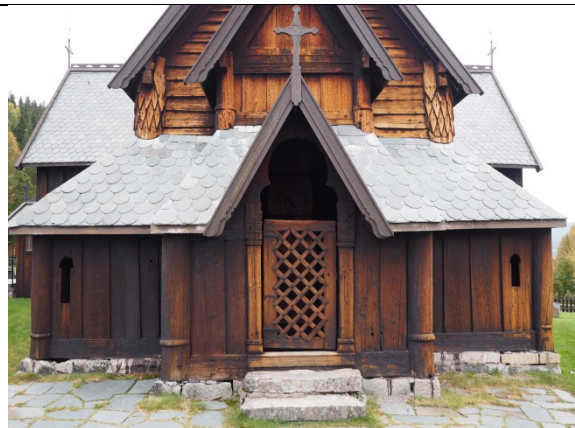
Vestportal. Grunnmuren er restaurert til høyre i bilde, men ikke til venstre.

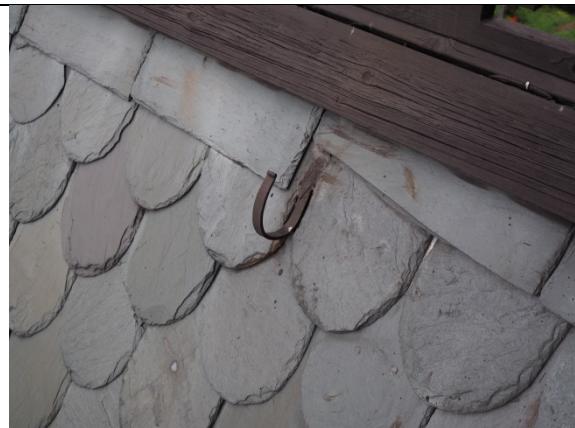
Møne, vindskie samt mønestein som er knekt. En utbedring med silikon er blitt gjort for å sikre metallkroken.

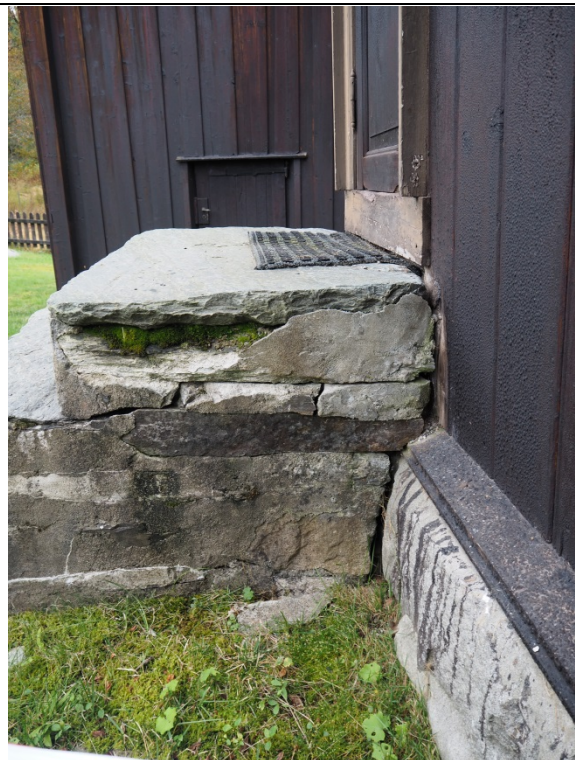
Detalj bilde av steintrappen opp til sakristiet. Den sementholdige pussen er skadet og mose har begynt å gro i fuger og hulrom.

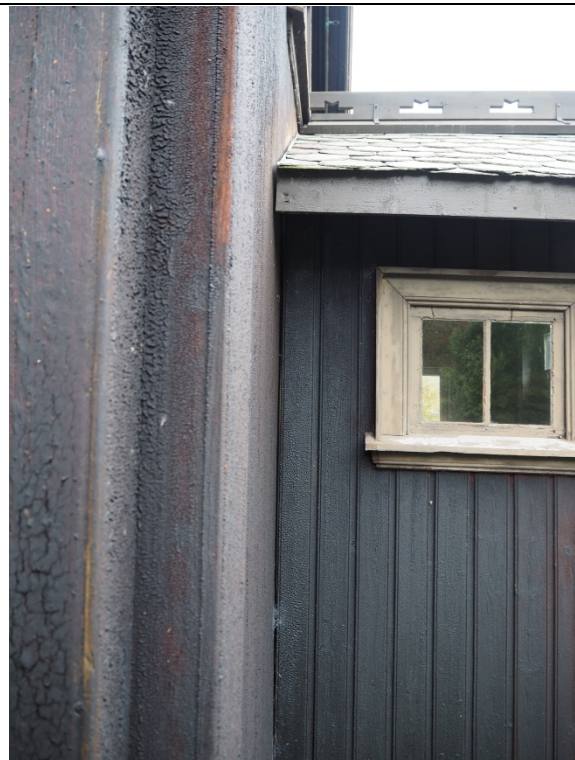
Detalj bilde av nybygget våpenhus/universalinngang på nordre siden. Noter spalten mellom veggene. Viktig å følge med å sikre tetthet i overgang mellom tak og vegg.

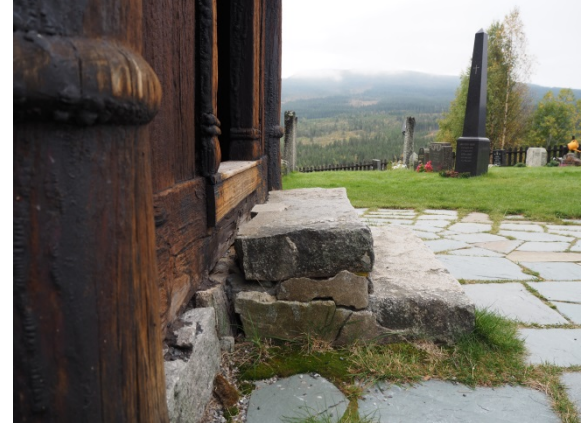
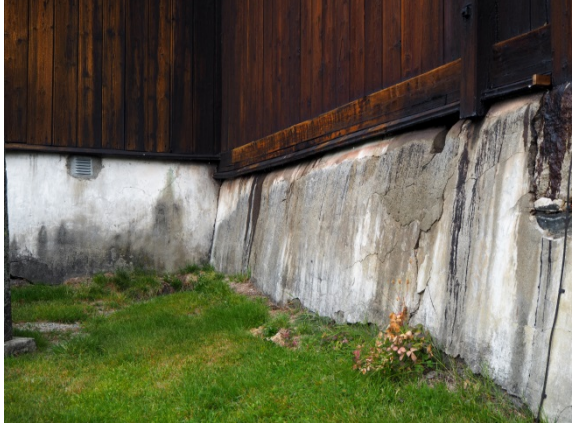
<p>Detaljbilde av steinheller og –trapp vestportalens inngang. U hensiktsmessig valg av mørtel. Hellingen innover, dvs overgang mellom svill og grunnmur, bør overvåkes.</p>	<p>Pusset sokkelmur på sydfasad. Gress vokster tett inntil grunnmur.</p>

3.16 Konstruksjon. Grunnmur er på forskjellige steder pusset med mellomhard mørtel. På andre steder er flere stein sklidd ut og vann renner inn i grunnkonstruksjonen istedenfor omvendt.

3.16 Konstruksjon. Rengjøring/fjerning av mosevekst på grunnmur og utbedring av de steder hvor steinen er sklidd ut. Sementbasert mørtel på sokkel bør skiftes ut mot naturlig hydraulisk kalkmørtel dersom denne fortsatt skal være pusset.

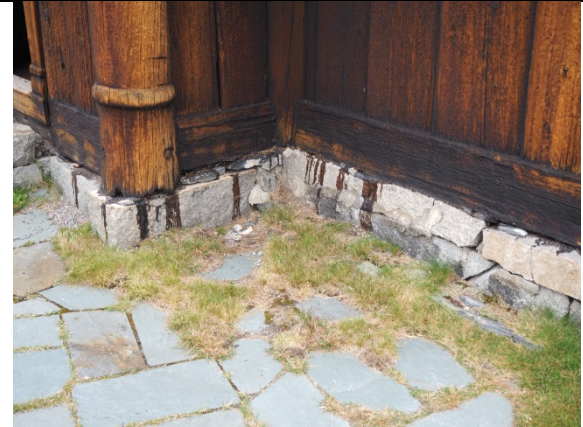
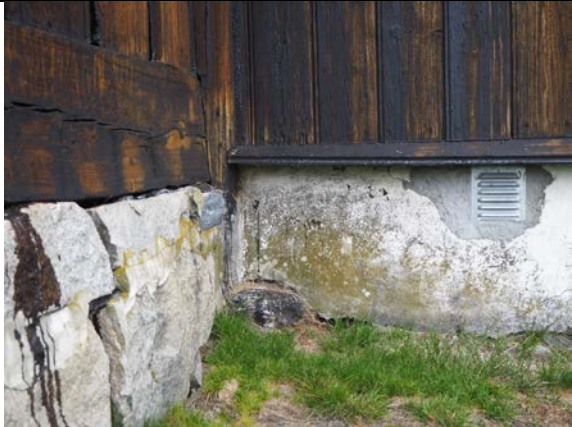
<p>Vestportalen. Grunnmur bør holdes fri fra planter og gress.</p>	<p>Fler tegn på uhensiktsmessig valg av mørtel. Ventilgaller er blitt installert for å utbedre luftutveksling i grunnen. Til venstre sees symptom på bevegelser i grunnmuren.</p>

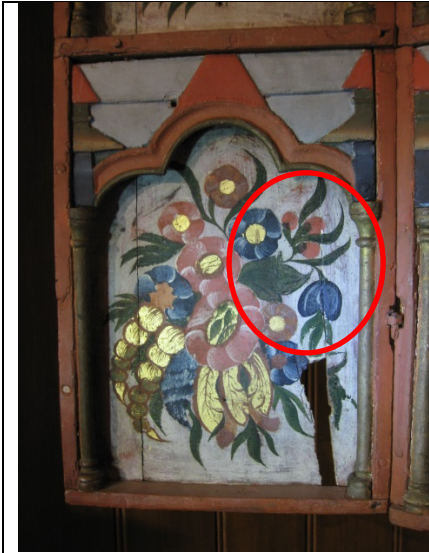
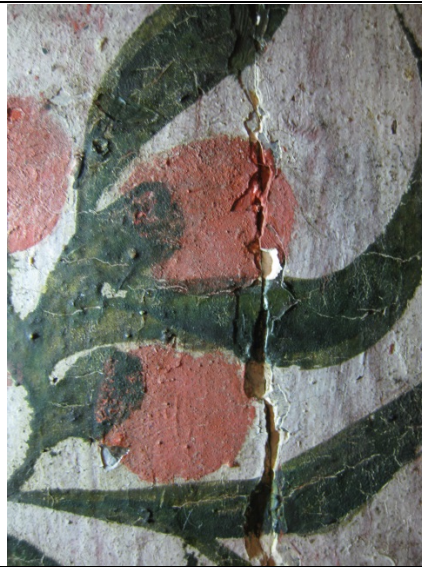
Løs maling er observert innenfor den røde sirkelen på alterskapets venstre fløy.

3.11 Altertavle/3.14 Malerier. Det er nye skader etter siste behandling. En del av årsaken til skadene er klimabelastning.

3.11 Altertavle./3.14 Malerier. Det bør gjøres en tilstandsvurdering i løpet av to fra 2016 for å se om det er flere skader enn de observerte og om observerte skader utvikler seg.

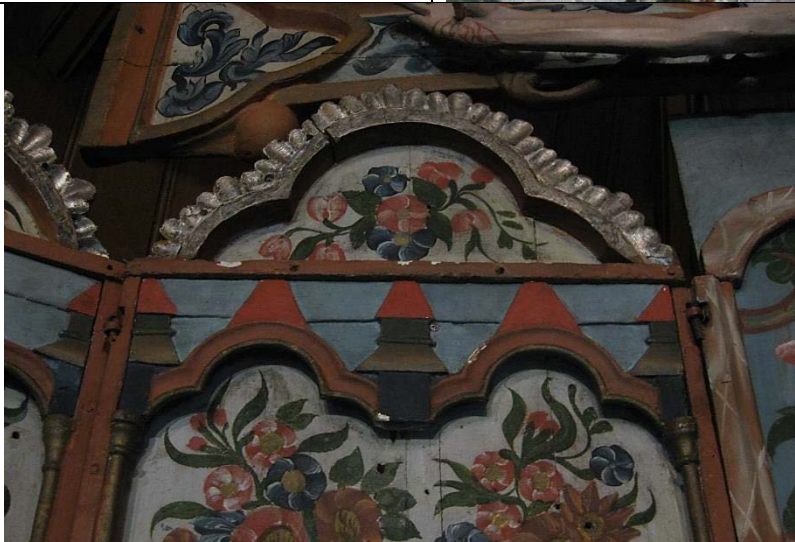
Løs maling og utfall i malingen- se hvite flekker- er observert på norddelen av skapet.

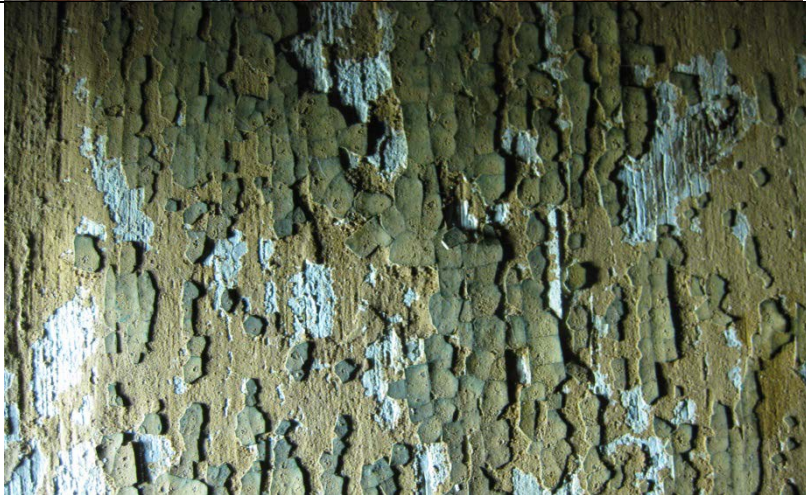
Løs maling er observert flere steder på baksiden av skapet.

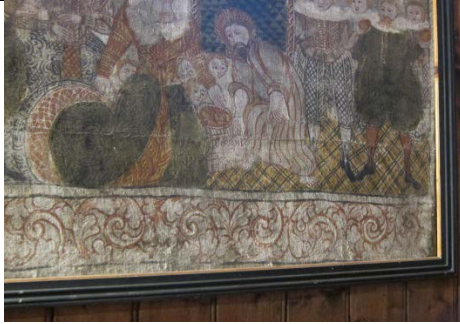
Bonadene bør ettersees.

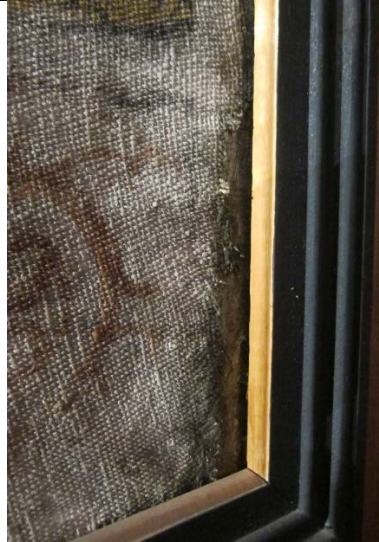
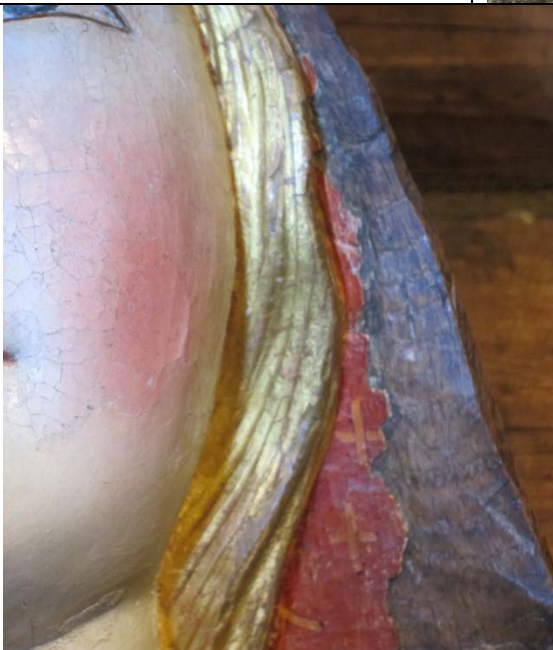
Oppskallinger på kinnet til Madonnaen

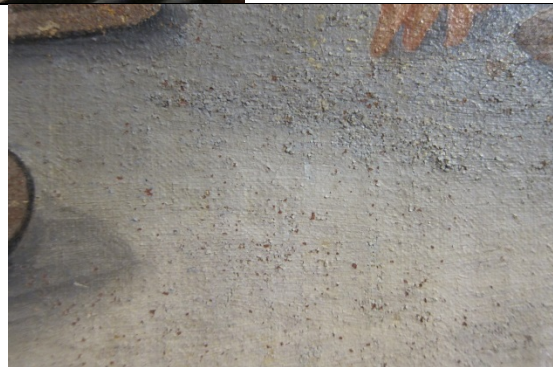
Løs maling observert på dette maleriet
