HVORLEDES SIKRE OG FORVALTE NORSKE KIRKEBYGNINGER I FREMTIDENS KLIMA

A 149 RINGEBU STAVKIRKE

Tittel HVORLEDES SIKRE OG FORVALTE NORSKE KIRKEBYGNINGER I FREMTIDENS KLIMA A 149 RINGEBU STAVKIRKE	Rapporttype/nummer NIKU Oppdragsrapport 128/2016	Publiseringsdato 03.03.2017
	Prosjektnummer 1020854	Oppdragstidspunkt September 2016
	Forsidebilde Kirken sett fra Fv379 i øst. Foto: NIKU	
Forfatter(e) Tone Marie Olstad, Fredrik Berg	Sider 33	Tilgjengelighet Åpen
	Avdeling Konservering

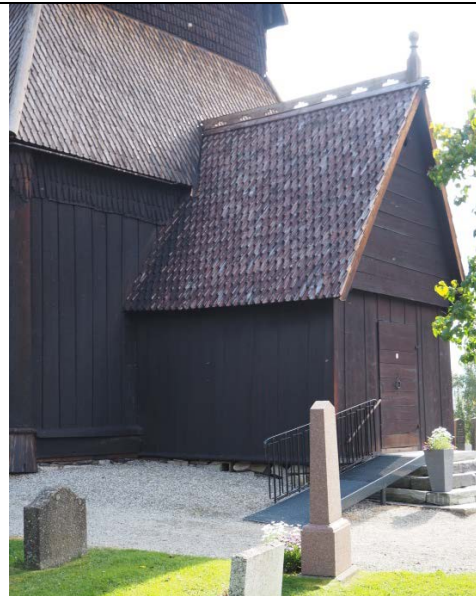
Ryttere, våpenhus, stensatt trapp og rampe sett fra nordvest. Legg merke til slitasje på våpenhusets takfall under skipet, her finnes ikke takrenne. Forholdvis godt fall ut fra grunnmur og krypekjeller.

- Spontaket må observeres. Takrenner og nedløp må jevnlig sjekkes, minimum en gang per år, og helst ved (kraftig) regnvær.
- Takrenner med god avrenning bort fra bygningskroppen vurderes å montere på takflater som ikke har renner per i dag.
- Det anbefales at vurdere å lage dike på sørsida av Fv379 for ekstra sikring mot høy vannstand ved flom.

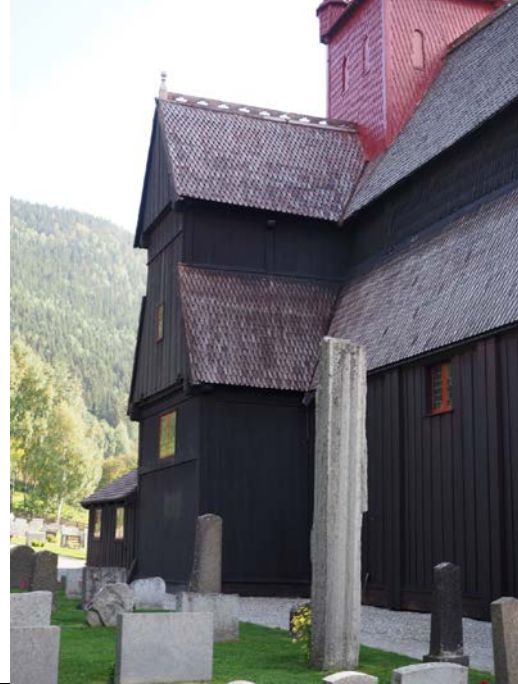
Tak med tydelig større behov for tjærebreng enn ytterveggene på nordsida.

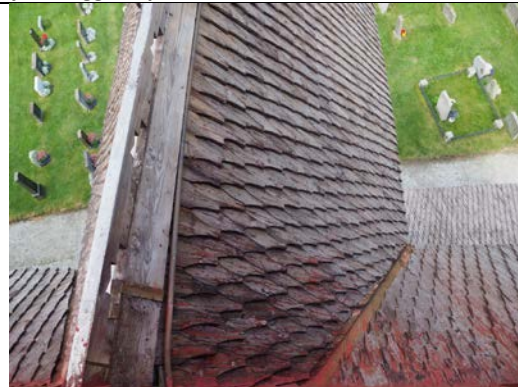
Mønerytter, spontak med linoljestenk fra tårnet, og vinkelrenne.

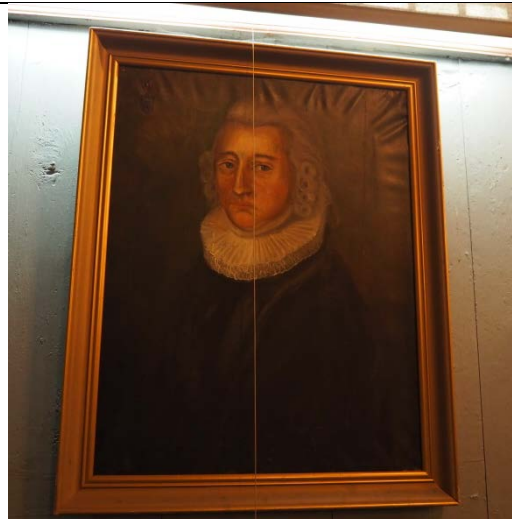
Portrett i koret. Lerretet er deformert. Det er ikke løs maling
