HVORLEDES SIKRE OG FORVALTE NORSKE KIRKEBYGNINGER I FREMTIDENS KLIMA

A 167 HEDDAL STAVKIRKE

Tittel HVORLEDES SIKRE OG FORVALTE NORSKE KIRKEBYGNINGER I FREMTIDENS KLIMA A 167 HEDDAL STAVKIRKE	Rapporttype/nummer NIKU Oppdragsrapport 145/2016	Publiseringsdato 01.03.2017
	Prosjektnummer 1020854	Oppdragstidspunkt September 2016
	Forsidebilde Heddal stavkirke. Foto NIKU 2016	
Forfatter(e) Tone Marie Olstad, Fredrik Berg	Sider 35	Tilgjengelighet Åpen
	Avdeling Konservering

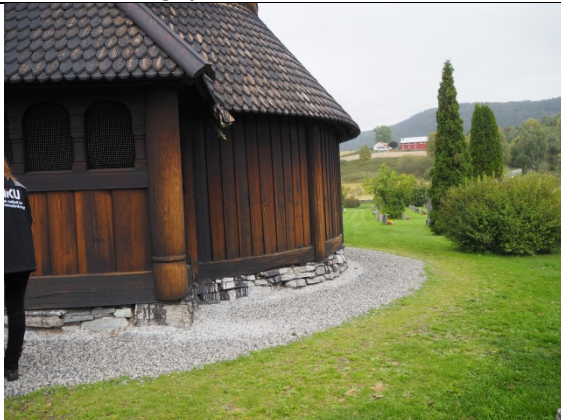
Sydsida av apsidens grunnmur. Noter linjen i grusgangen som dannes takke være taktspringet. Dybden gikk igjenn rundt hele kirka.

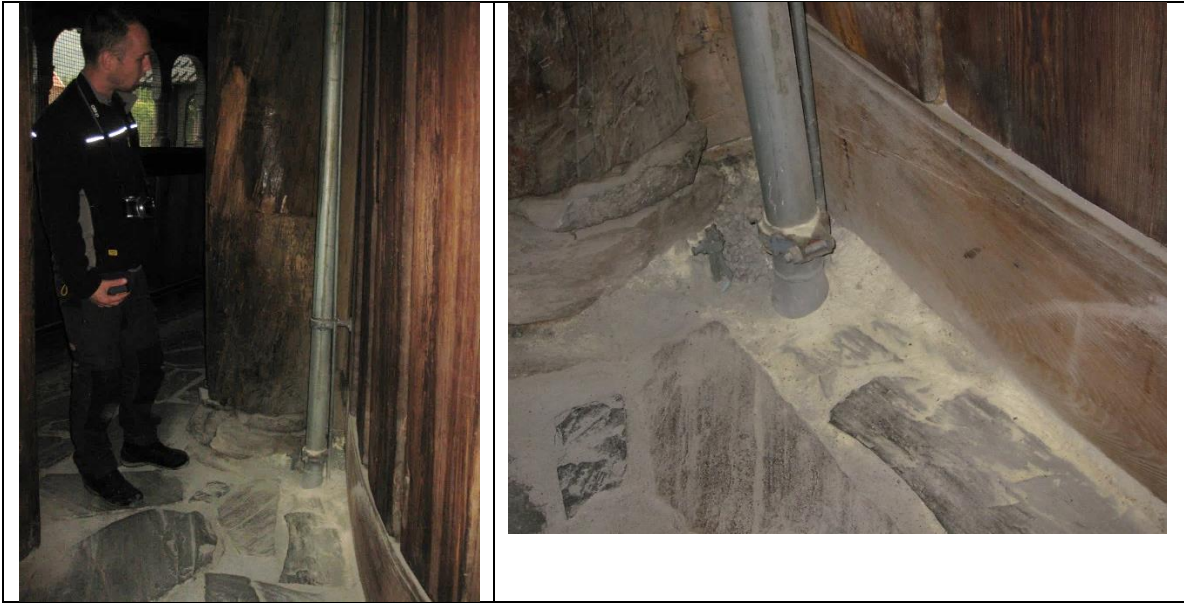
Rørssystem for sentralisert brannslukkingssystem står tett inntill hjørnestolpe. «Melet» som ble registrert, se detaljbilde til høyre, er av ukjent art og bøl, hvis det fortsetter å samles, undersøkes videre.

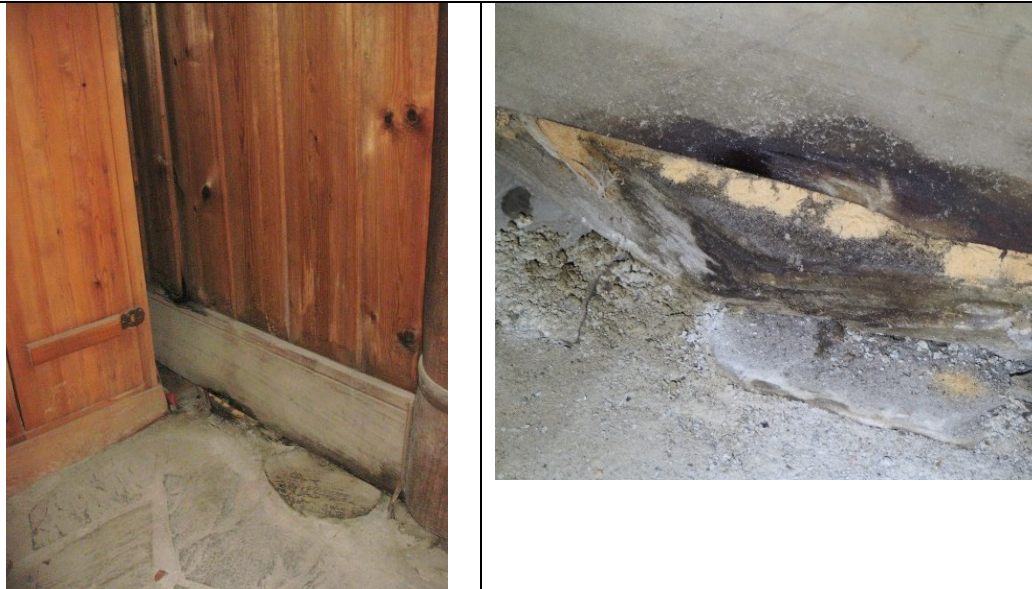
På innsida av nordre omgangens østre hjørne ble det registrert boremel, se detaljbilde til venstre, og tegn på fuktbelastning.

⁸ Det ble registrert boremel på østsida av nordre sida av omgangen, se foto.

- Kontroller limfargedekorens tilstand gjennom et valgt område. Konservator bør vurdere tilstanden på dekoren om ca. fem år.
- Registrering av T og RF i krypkjeller.
- Følg med veggpartiet hvor det ble oppdaget boremel.
- Bygningens eventuelle horisontale bevegelser registres med regelmessige intervaller.

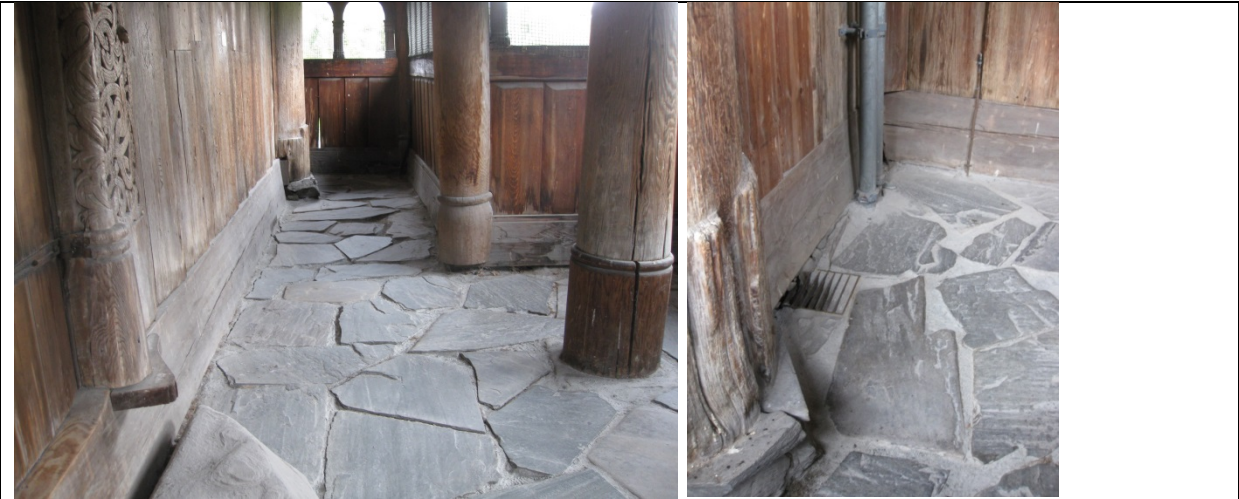
Omgangene har et dreneringssystem som bør overvåkes.

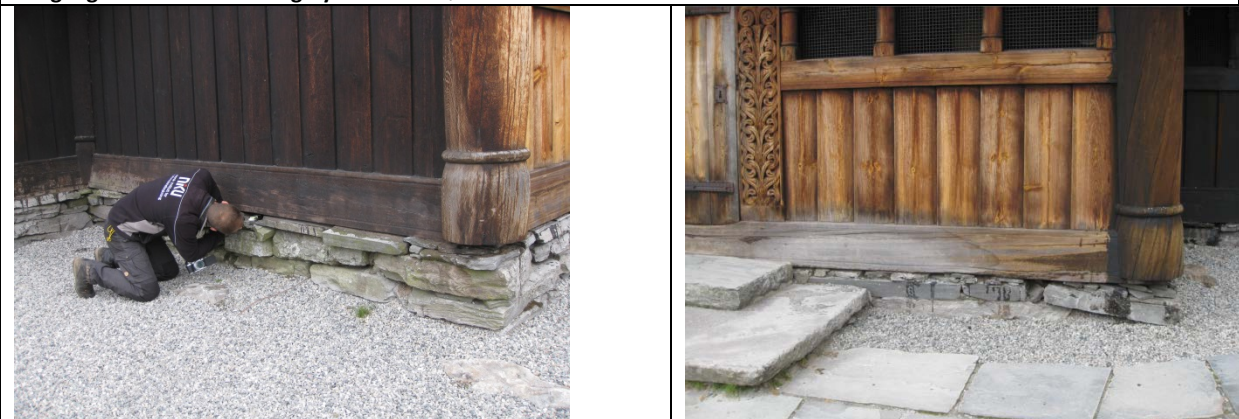
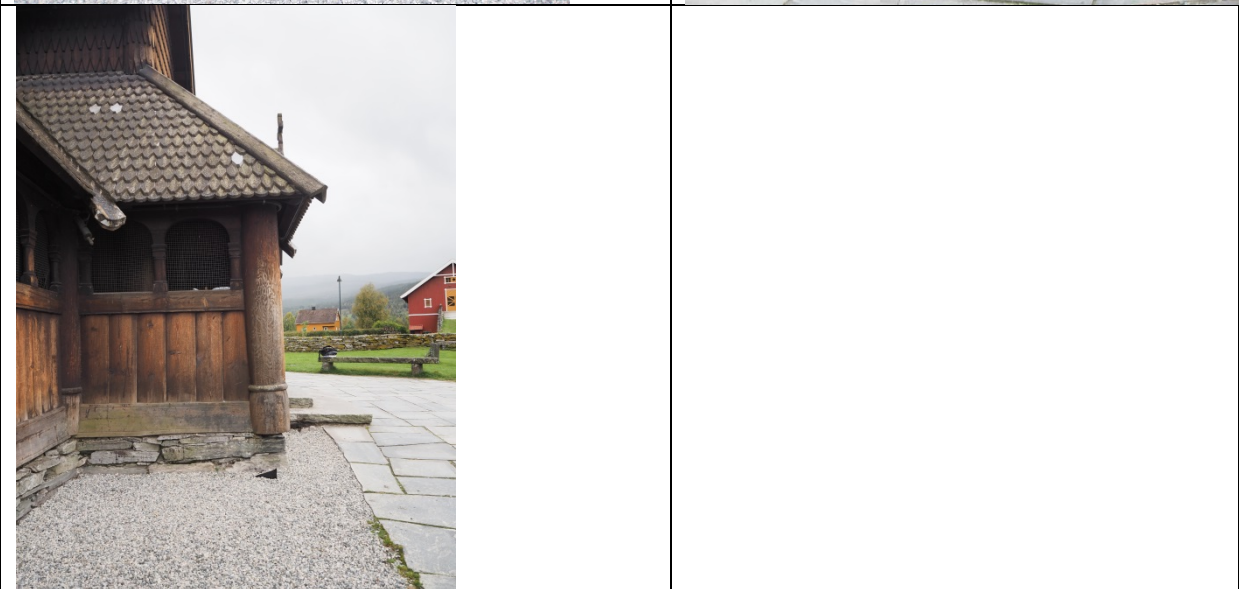
Noen deler av grunnmuren var ikke bærende og bør eventuelt utbedres. I tillegg var det på flere steder ugunstige avrenningsforhold hvor regnvann ble liggende i mellomrommet mellom svill og mur.

- **3.3 Fundamentering/3.17 Konstruksjon.** Fundamentering under omgangen har delvis glidd ut, og det er per i dag usikkert hva som bærer trekonstruksjonen. F.eks. hviler ikke alle hjørnestolper fullt ut på stein, uten ser isteden ut å bæres av den støpte konstruksjonen under gulvbjelkene. I tillegg heller nordveggen i koret vestover. Tydeligst på nordsiden av koret.
- **3.14 Limfargedekor.** Maling uten feste til underlaget i limfargedekoren. Dette kan få ytterligere skader ved fluktuasjoner i RF som kan være resultat av endret klima.
- **3.16 Kryp kjeller.** Økt fuktbelastning kan lede til at det i krypkjelleren, hvilken under befaring var fuktig, oppstår høy relativ fuktighet med fare før sopp som har vært et problem tidligere.

- **3.3 Fundamentering.** Undersøke grunnmuren og forbedre der det er nødvendig.
- **3.14 Limfargedekor.** Holde under oppsikt og observere om det er oppstått verre skader, f.eks. gjennom å finne et område med løs maling og med sidelys jevnlig undersøke om det oppstår flere malingflak.
- **3.16 Kryp kjeller.** Registrer T og RF og sett i verk tiltak for ventilasjon om RF-verdiene er høye over lengre perioder
- **3.17 Konstruksjon.** Vegg mot kor må holde under oppsikt, f.eks. gjennom å regelmessig bruke lodd og et fast referansepunkt på gulvet.

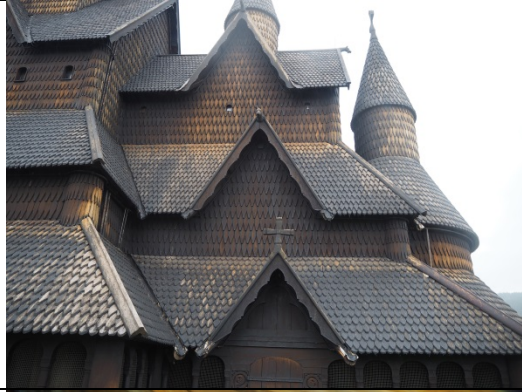
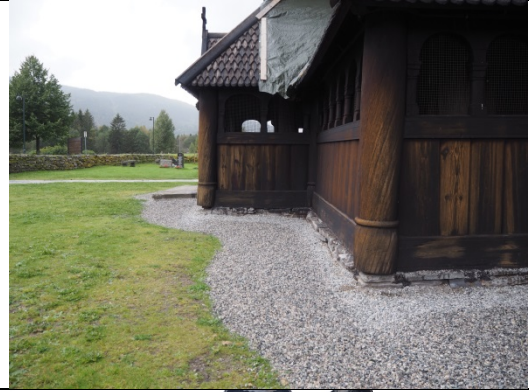
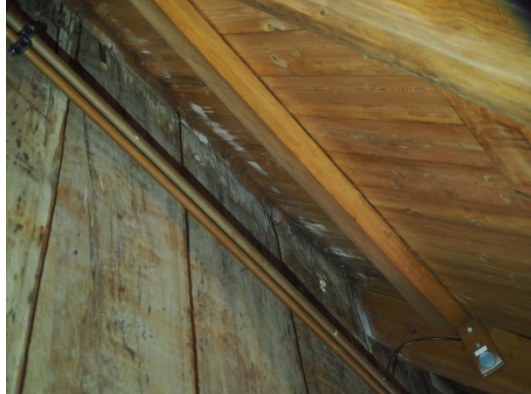
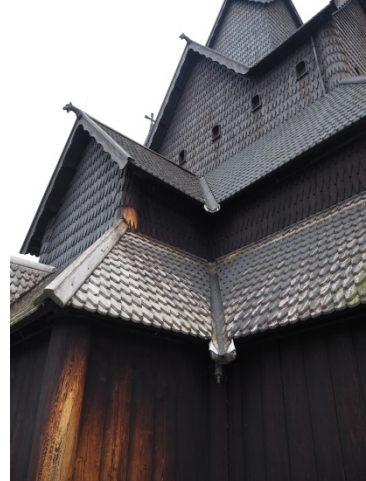
Spontaket og vannavrenningssystemet var, med unntak for den delen over den sydlige overgangen som var under reparasjon, generelt sett i god tilstand.

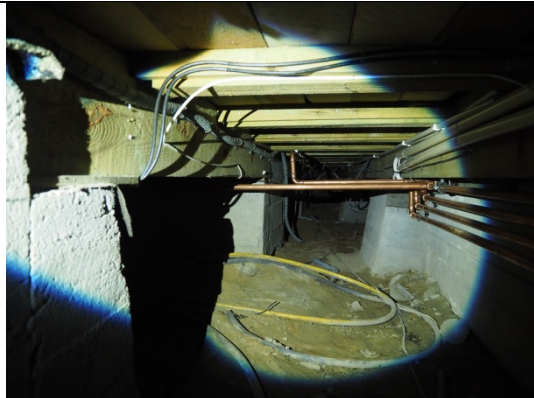
Kjelleren viste under befaringstidpunktet tegn på høy fuktighet. Det skyldes antakelig først og fremst oppadstigende markfukt, men regnvann har trolig også ha bidratt.

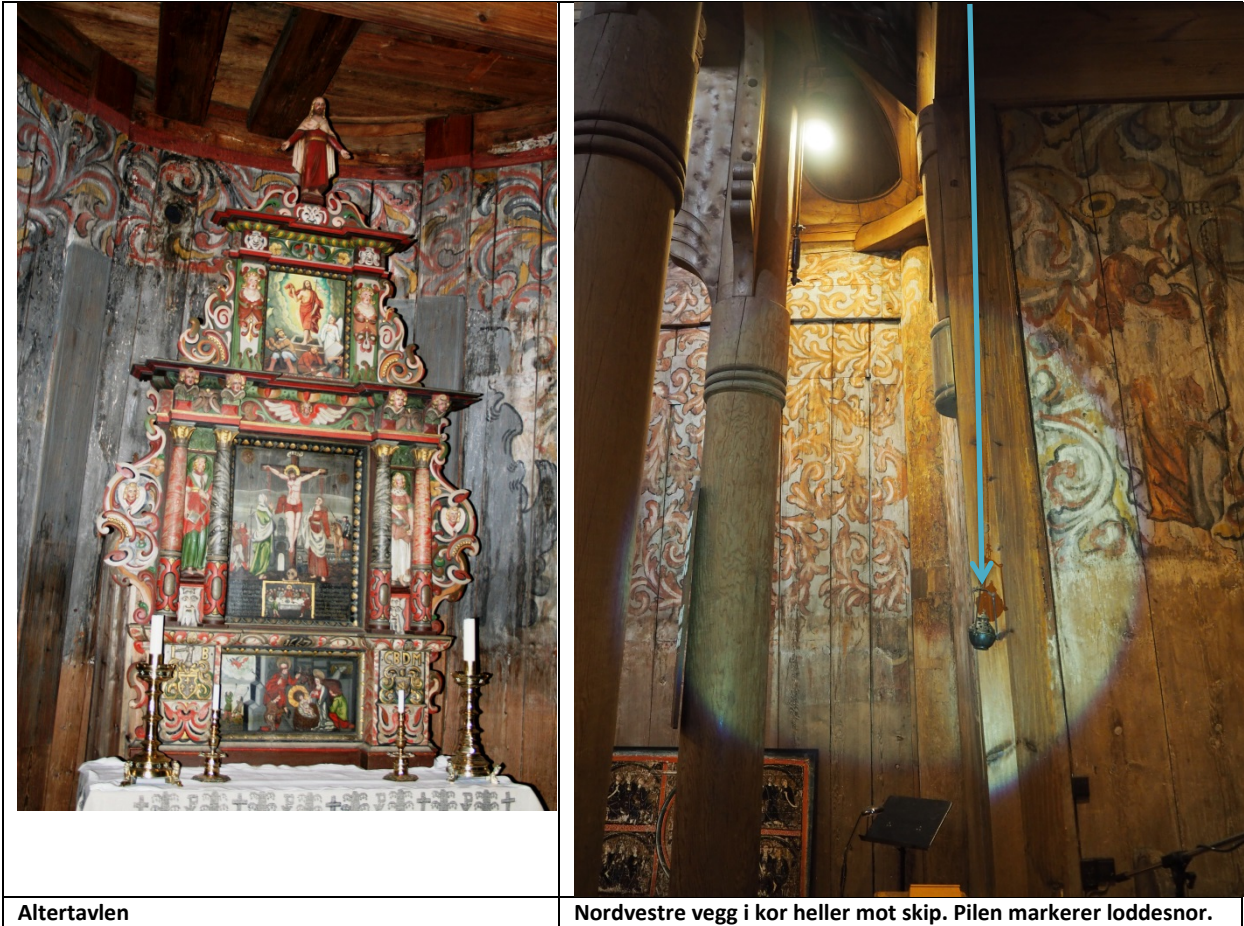
Nordvestre vegg i kor heller mot skip. Pilen markerer loddenor.

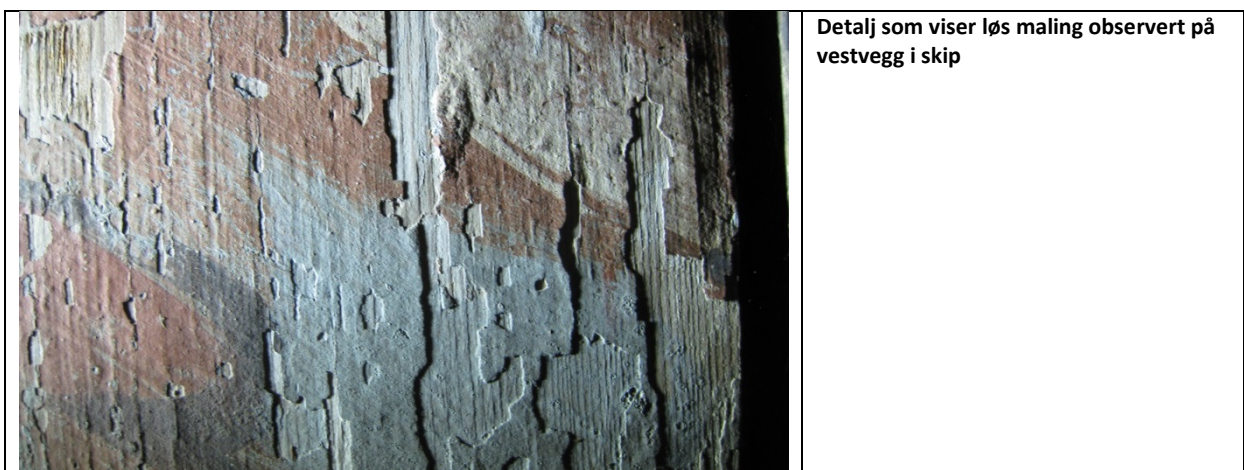
Limfargedekoren i interiøret er behandlet av NIKU i perioden 2008-2009.⁴ Gjenstander og malt dekor i kirkerommet ble tilstandsvurdert i perioden 2013-2015. Vurdering av interiørets tilstand er derfor ikke vektlagt ved befaringen. Det ble observert løs maling flere steder på de dekorerte veggene.

Detalj som viser løs maling observert på vestvegg i skip
