# HVORLEDES SIKRE OG FORVALTE NORSKE KIRKEBYGNINGER I FREMTIDENS KLIMA

A 336 GRIP STAVKIRKE

Tittel HVORLEDES SIKRE OG FORVALTE NORSKE KIRKEBYGNINGER I FREMTIDENS KLIMA A 336 GRIP STAVKIRKE	Rapporttype/nummer NIKU Oppdragsrapport 151/2016	Publiseringsdato 01.03.2017
	Prosjektnummer 1020854	Oppdragstidspunkt 2016
	Forsidebilde Grip stavkirke, sett fra nordøst, oktober 2017. Foto NIKU	
Forfatter(e) Tone Marie Olstad, Fredrik Berg, Hanne Moltubakk Kempton	Sider 36	Tilgjengelighet Åpen
	Avdeling Konservering

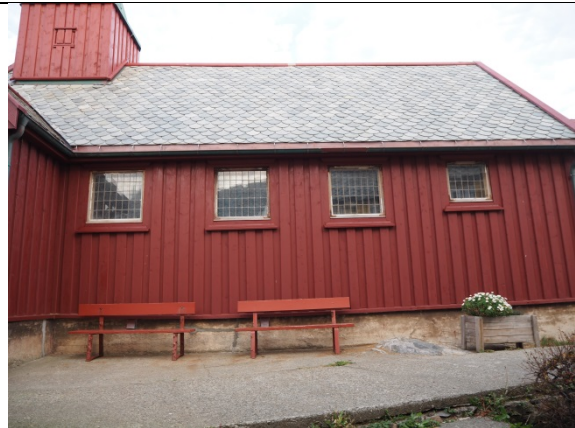
Skip og sørfasade. Kirka er kledd med ny stående panel 2015-2016 som kopi av panelet fra restaureringen på 1930-tallet.

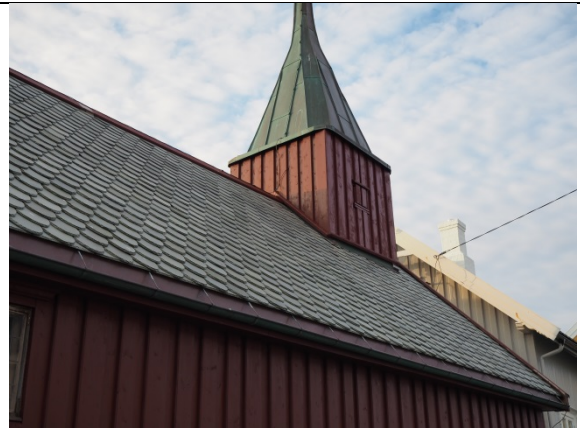
Nordre takfall av kirka. Under stavkirkeprogrammet ble det påvist råteskader i takryttere og tårn. Råteskadet material ble erstattet og tårnet fikk ny kobberkledning.

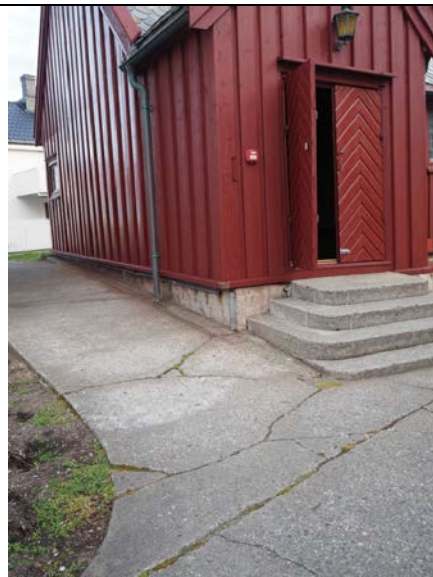
Nedløpsrør leder vannet ned i støpt renne og videre ut på gata.

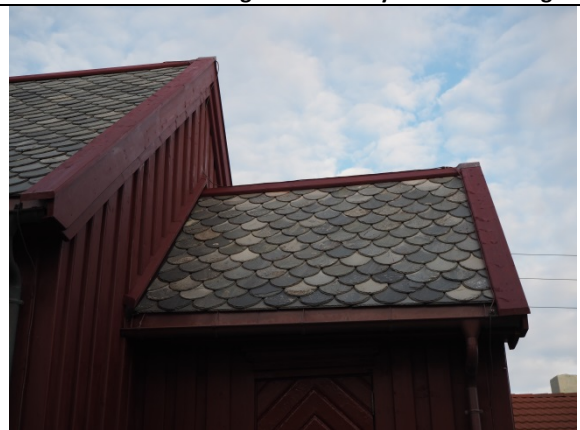
Ny kraftigere kledning og panel fra 2015-16. Vannbrett og vindskier ble også utbedret. I forbindelse med stavkirkeprogrammet ble i tillegg store deler av takflatene, som spikerslag, sløyfelekter, lekter og takpapp erstattet, og nye gradrenner, skottrenner og vindskier montert.

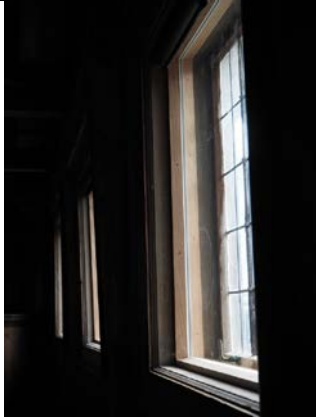
Brannsikre varevinduer ble satt inn høsten 2016.

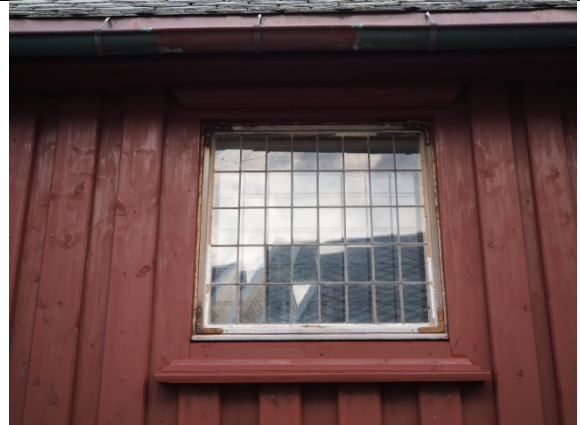
Blyinnfattet vinduer på sørsida. Vinduet er fra restaureringen på 1930-tallet

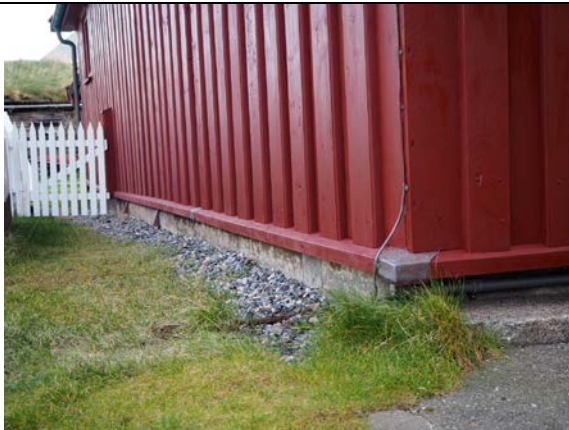
Nordsida av kirka som har fått et utbedret system for drenering.

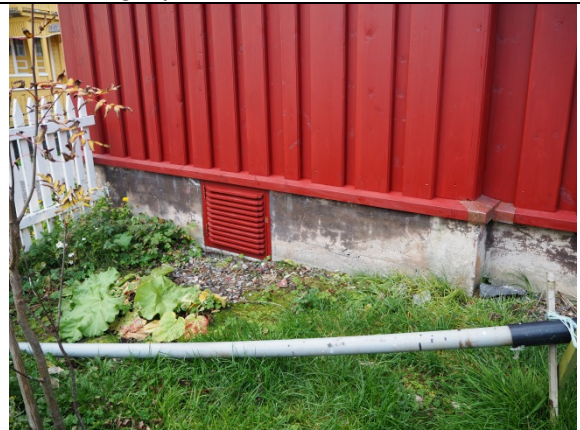
Gavl på sakristi/teknikkrom med inspeksjonsluke i grunnmuren. Vannoppsamlingen bak muren i nordøstlig del av kirken har tidligere forårsaket en dam og et fuktig klima under gulvet i sakristiet. Årsaken til dette var trolig tilsig fra terrenget utenfor kirken. Dette ble utbedret i 2001-2006.

**3.7 Drenering/ 3.16 Kryp kjeller.** Det er lagt inn dreneringsrør for å lede bort vannet fra kjelleren og under kirka. Det er fortsatt fuktig kryp kjeller. Mer nedbør kan derfor bli et større problem.

- **3.7 Drenering/ 3.16 Kryp kjeller.** Det bør sørges for bedre ventilasjon i kryperommet. Det nye dreneringssystemet må følges opp og vedlikeholdes.
- **3.8 Innvendige veggoverflater/ 3.14 Limfargedekor på vegger Høyere T og RF kan føre til økt muggvekst inne i kirken.** Dette kan kreve bedret ventilasjon som kan komme i konflikt med brannsikringen. I 2016 ble det installert nye Pyrostopvinduer med UV-filter. Det er derfor ikke nødvendig med rullgardiner.

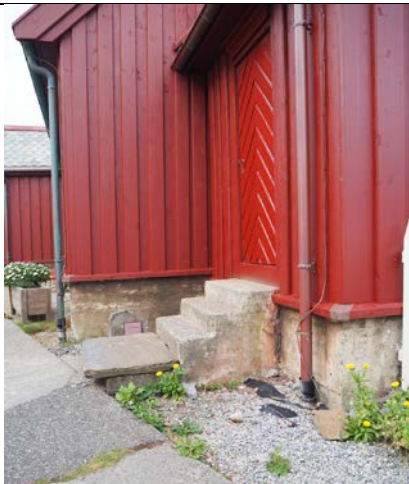
Sørsida av sakristia. Nedløpsrøren er påkopleet et system for lede unna regnvann, men singel langs med grunnmuren forbedrer dreneringen.

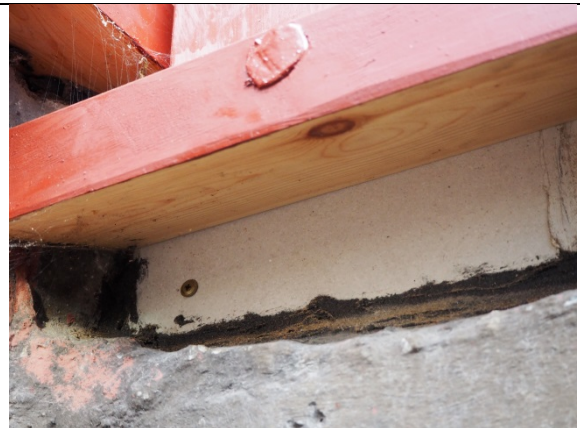
Detaljbilde av sokkel-list og brannhemmende plater bak. Kirka er i dag meget tett.

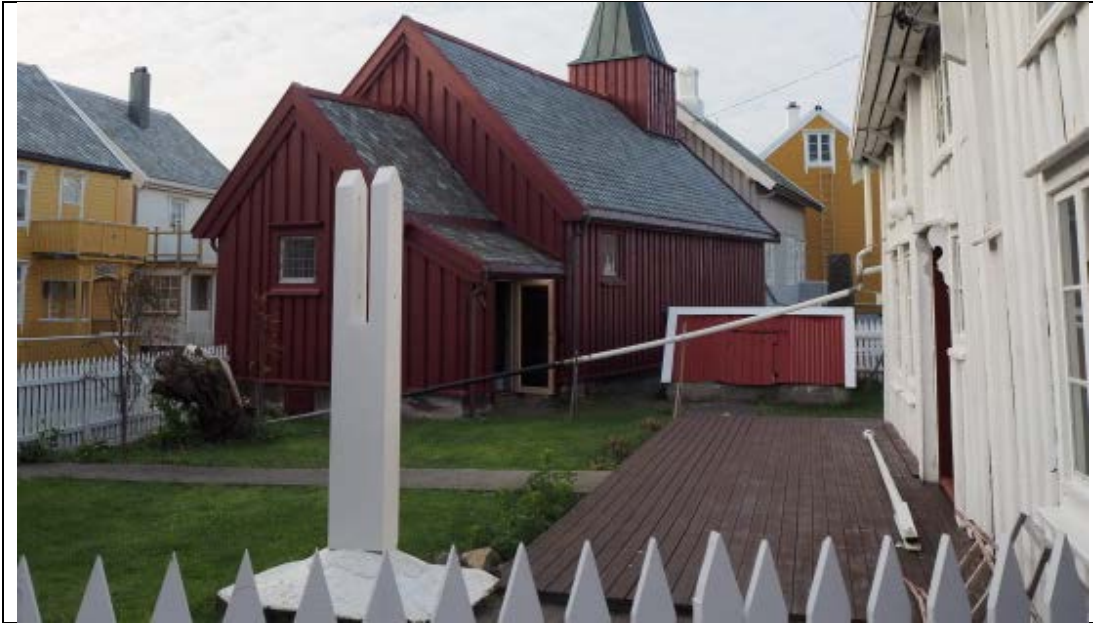
En interessant løsning for å redusere vannbelastning på Grip stavkirke. Nabobygningens nedløpsrør fører vannet forbi kirka og ned i en oppsamlingsgrøft .

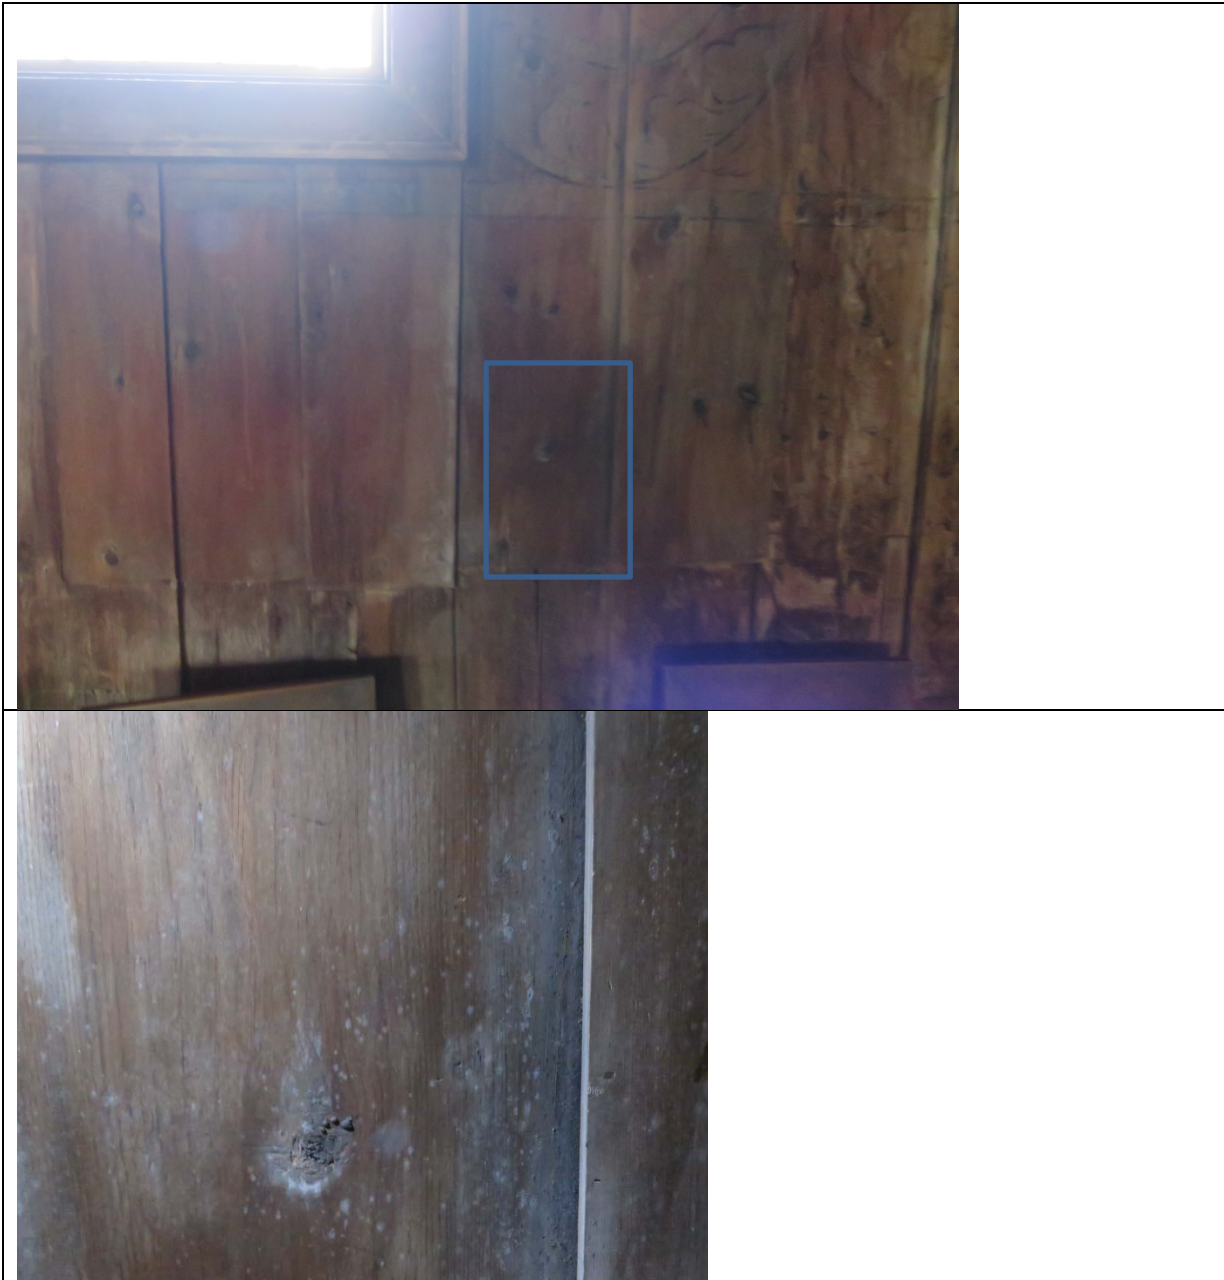
### Prøve 1

**3.8 Innvendige veggoverflater/ 3.14 Limfargedekor på vegger.** Det er observert mugg på alle vegger flere steder i koret, enkelte steder i nord- og sydvegg i skipet. Dette kan bli et problem med mere nedbør og høyere RF. Bak alterskapet ble det dessuten observert saltutfelling.

Venstre side av koret, under vindu. Mycotapen legges på innenfor området markert med blå firkant.

Detaljopptaket under viser antatt mugg i dette området.

Det er påvist muggsoppvekst på prøvene. Det er vanskelig å si noe om årsaken til skaden, men ut fra type konstruksjon er det en mulighet for at muggsoppveksten skyldes høy luftfuktighet. Dette må vurderes nærmere på stedet.

Ettersom det ikke er akseptabelt med muggsoppvekst i oppholdsrom eller inne i lukkede konstruksjoner må skadeomfanget i rommene undersøkes nærmere før utbedringstiltak iverksettes, se generelle utbedringstiltak nedenfor. Det er svært viktig at det foretas en etterkontroll (avtrekksprøver) av rengjorte overflater før lukking av konstruksjonene. Muggsoppspor kan lett føres med luftstrømmer fra skadete områder/lukkede konstruksjoner via utettheter til inneluften ved bruk av rommene. Spredning av muggsoppspor fra områder med etablert muggsoppvekst kan også foregå selv om en skade er tørr per i dag.

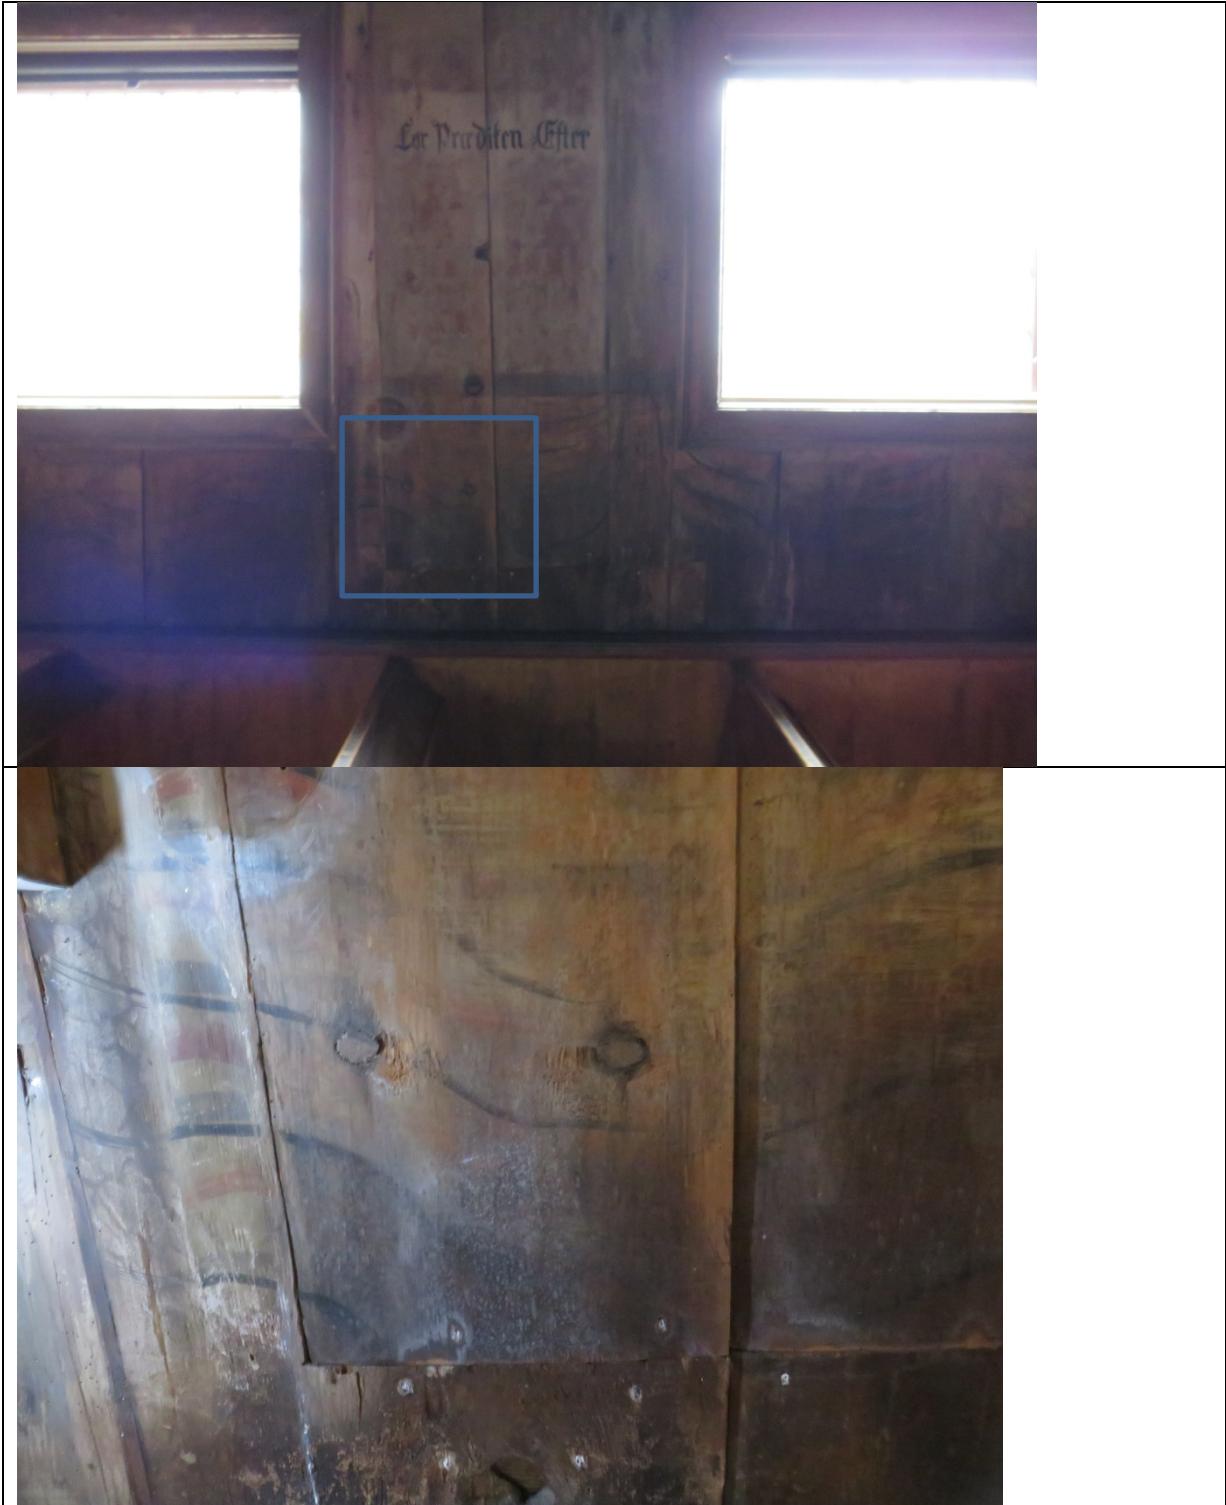
## Prøve 2

Høyre side av skipet, mellom vinduene. Mycotapen legges på innenfor området markert med blå firkant. Detaljopptaket under viser antatt mugg i dette området.
