HVORLEDES SIKRE OG FORVALTE NORSKE KIRKEBYGNINGER I FREMTIDENS KLIMA

A 335 KVERNES STAVKIRKE

Tittel HVORLEDES SIKRE OG FORVALTE NORSKE KIRKEBYGNINGER I FREMTIDENS KLIMA A 335 KVERNES STAVKIRKE	Rapporttype/nummer NIKU Oppdragsrapport 150/2016	Publiseringsdato 03.03.2017
	Prosjektnummer Skriv her	Oppdragstidspunkt Skriv her
	Forsidebilde Kvernes stavkirke. Foto: NKU 2016	
Forfatter(e) Tone Marie Olstad, Fredrik Berg	Sider 30	Tilgjengelighet Åpen
	Avdeling Konservering

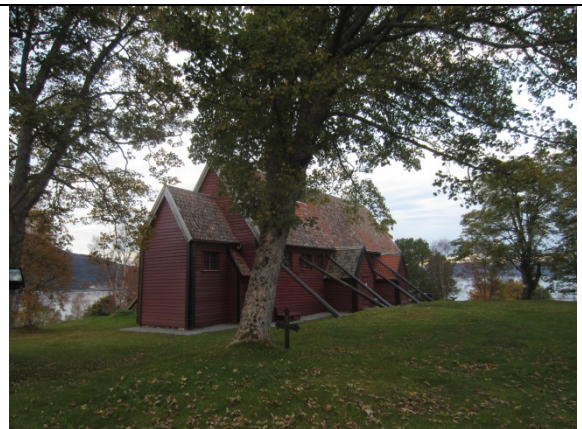
Kirken og skråstøtter sett fra sydvest.

Kraftig vind har vist seg å være en påkjenning for kirken. Det er viktig å etterse skordene slik at de kan fylle sin funksjon også når det er kraftig vind.

- Det står trær med store kroner rett øst og sørvest for kirke. Disse klarte orkanen i 1992, men bør likevel overvåkes og om nødvendig beskjæres.
- Kontroller jevnlig alle skorder, i forhold til råte og stabilitet.

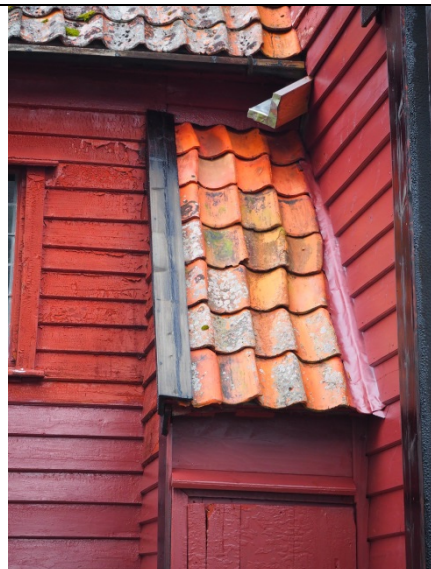
Taket over inngangen til prestesolen på vestdelen av stdvæggen. Innbygget gradrenne. Nedre del av panelet er nymalt.

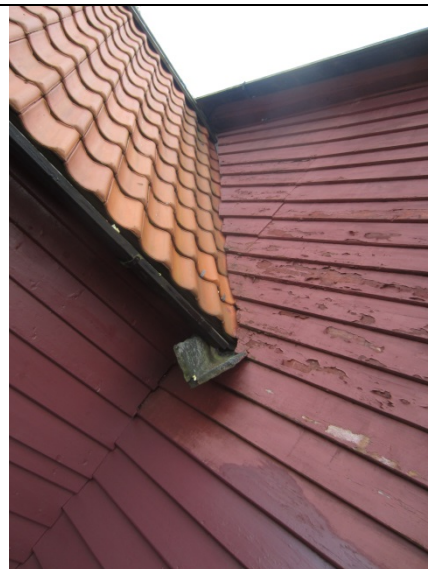
Nordvegg, sakristi til venstre. Nedre del av panelet er nymalt. En liten takrenne før ut vann vekk fra fasaden.
