# HVORLEDES SIKRE OG FORVALTE NORSKE KIRKEBYGNINGER I FREMTIDENS KLIMA

A 328 RØDVEN STAVKIRKE

Tone Marie Olstad, Fredrik Berg

Tittel HVORLEDES SIKRE OG FORVALTE NORSKE KIRKEBYGNINGER I FREMTIDENS KLIMA A 328 RØDVEN STAVKIRKE	Rapporttype/nummer NIKU Oppdragsrapport 149/2016	Publiseringsdato 03.03.2017
	Prosjektnummer 1020854	Oppdragstidspunkt 2016
	Forsidebilde Rødven stavkirke. Foto: NIKU	
Forfatter(e) Tone Marie Olstad, Fredrik Berg	Sider 27	Tilgjengelighet Åpen
	Avdeling Konservering

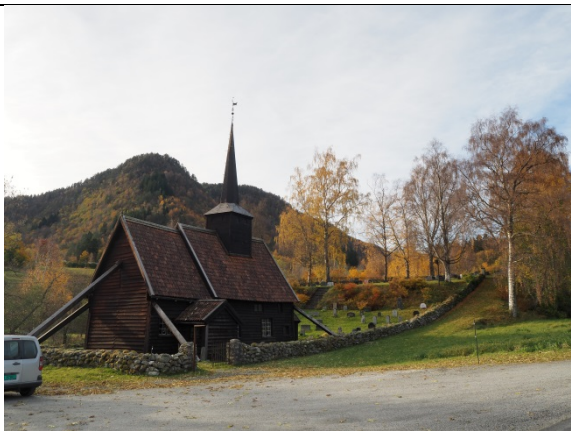
Kirken sett fra nordøst. Noter skråningen vestover.

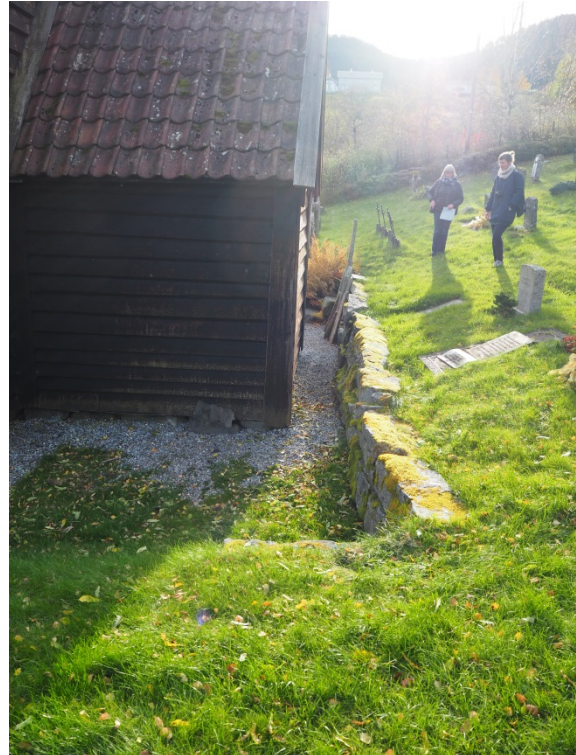
Våpenhuset i nord svært tett i forhold til forstøtningsmuren opp mot kirkegården i vest. Med større fuktbelastning vil det bli et problematisk punkt.

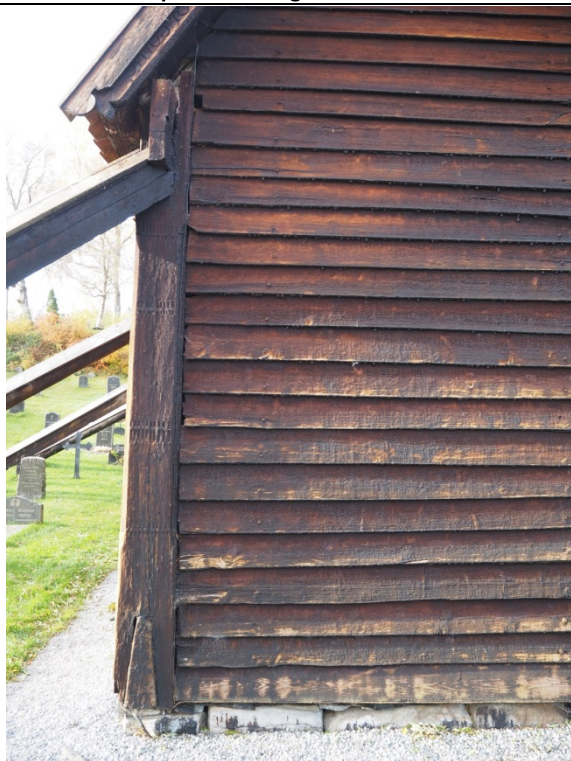
Søndre halvdel av korets østvegg. Kirkens grunnmur er ikke høy, men grusgang og tilstrekkelig vinkel på nederste bord gjør at konstruksjonen her holdes noenlunde tørr.

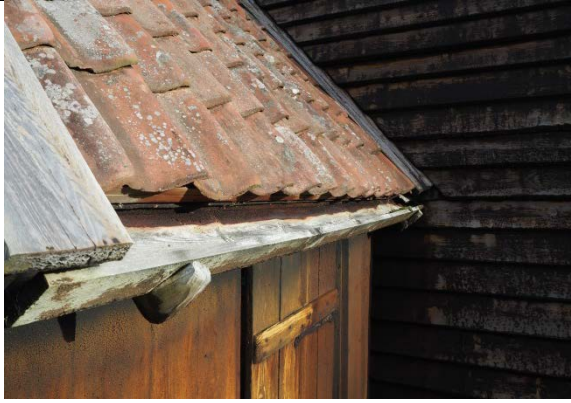
Takrenne og dekkbord ved overgang våpenhus og skip. Liten helling på takrenne gjør at det blir unødvendig stort fuktpåslag på kledning.

- **3.6 Vannavrenning / 3.7 Drenering.** Beslag mellom tak og takrenne må endres slik at vannet føres ned i renna og vekk fra bygningen. Det gjelder i sær våpenhusets sørside og østsida av sakristiet.
- Finne en holdbar løsning for avledning av det vann som terrengefallet i vest bidrar med.

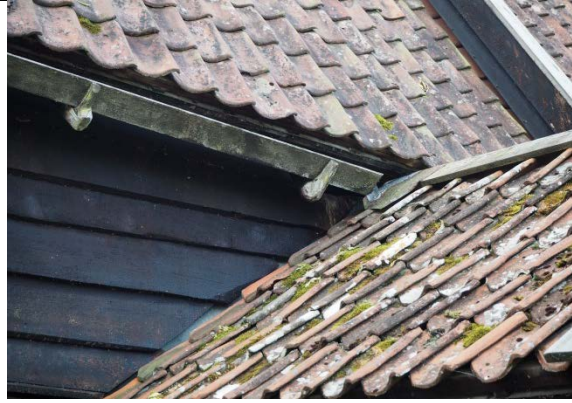
Overgang mellom sakristi og kor i nord. Det er lagt blikk over møne slik at vann fra takrenne på koret skal ledes ned på taksteinen. Punktet bør overvåkes og taksteinene renses for mose.

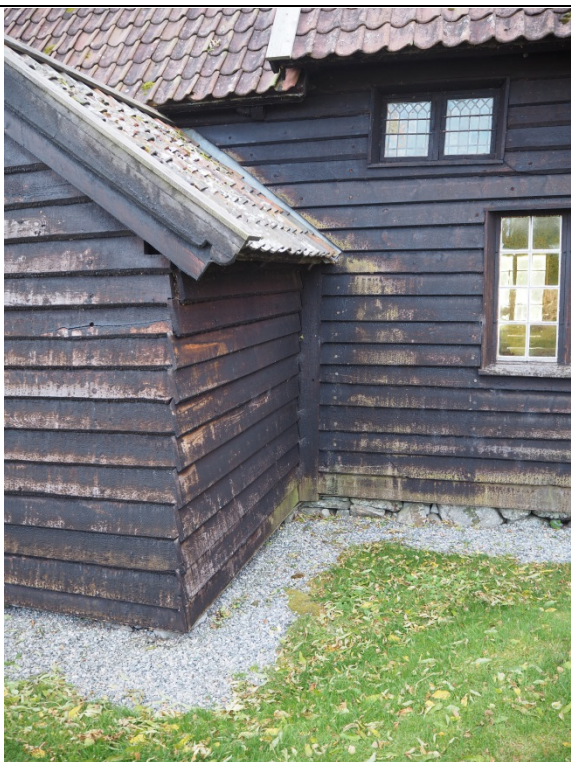
Sakristi og skip i nord. Tegn på alge- og mosevekst på den nedre bordene, trolig fordi det ikke finnes takrenne og nedløpsrør.

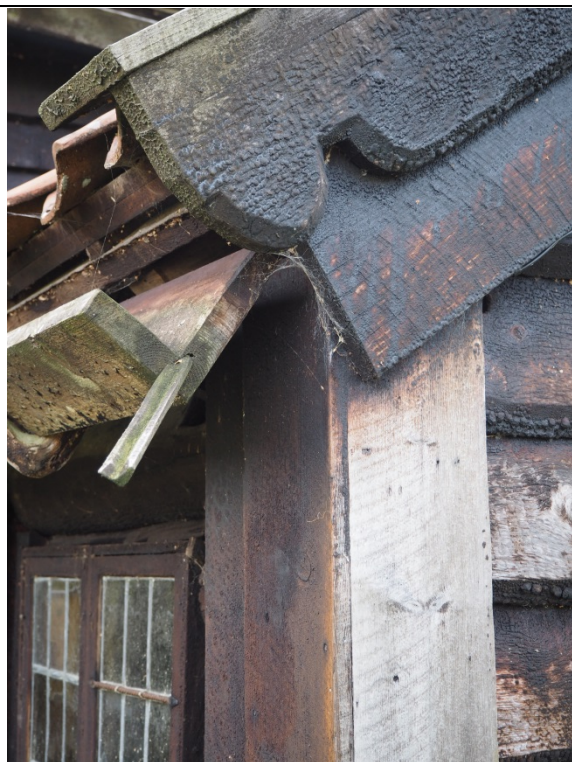
Sakristi, nordøstre hjørne. En enkel løsning med forlengelse av takrenne fører vannet lenger ut fra bygningskroppen.

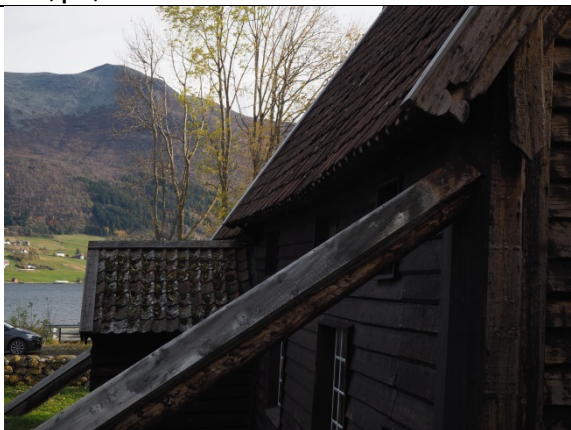
Skordene slipper, takket å være sine to langsgående dekkbord, fuktbelastning fra takfallene.
