HVORLEDES SIKRE OG FORVALTE NORSKE KIRKEBYGNINGER I FREMTIDENS KLIMA

A 275 RØLDAL STAVKIRKE

Tittel HVORLEDES SIKRE OG FORVALTE NORSKE KIRKEBYGNINGER I FREMTIDENS KLIMA A 275 RØLDAL STAVKIRKE	Rapporttype/nummer NIKU Oppdragsrapport 147/2016	Publiseringsdato 01.03.2017
	Prosjektnummer 1020854	Oppdragstidspunkt 2016
	Forsidebilde Røldal stavkirkesett fra sørøst. Foto:NIKU	
Forfatter(e) Tone Marie Olstad, Fredrik Berg	Sider 30	Tilgjengelighet Åpen
	Avdeling Konservering

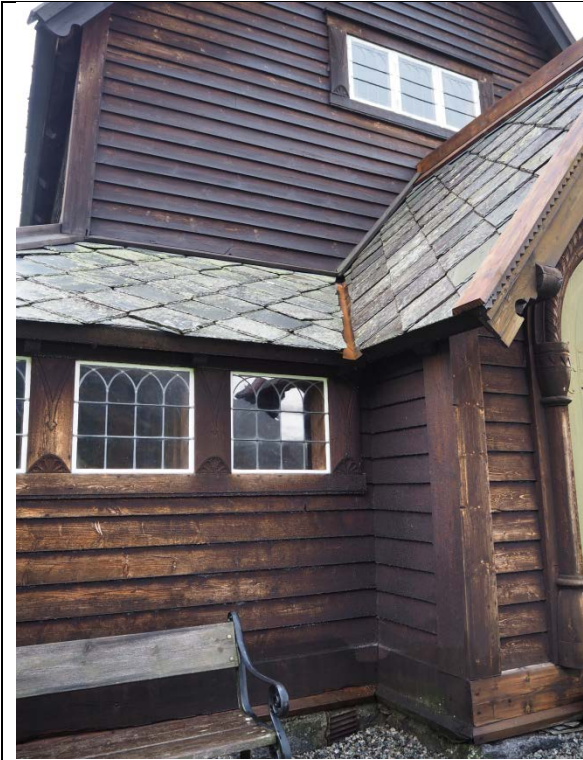
Inngangsparti i vest. Legg merke til fuktig vegg, vannbord og sokkel.

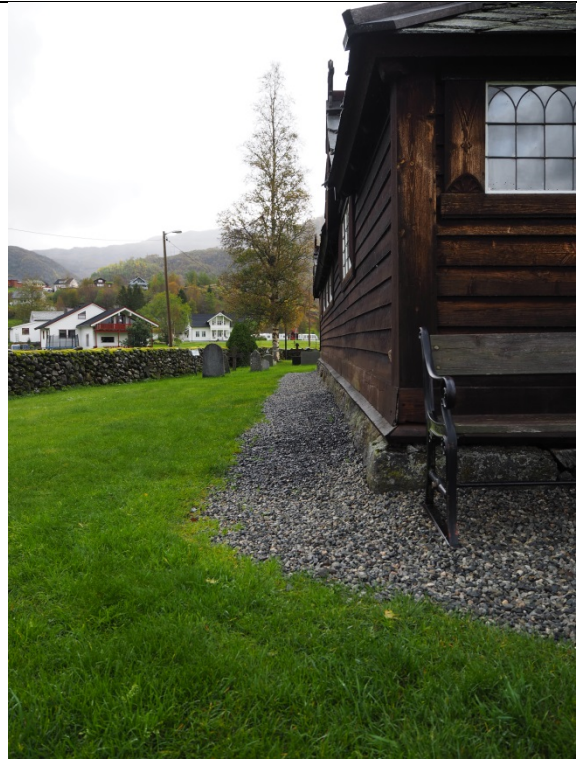
Kirkens svalgang og nordside. Hellingen utfra kirken synes tilstrekkelig, og drenering samt grus bidrar til at vann ikke blir stående. Kirka har imidlertid hatt problemer med fuktig grunn. Dreneringen må derfor holdes under oppsikt.

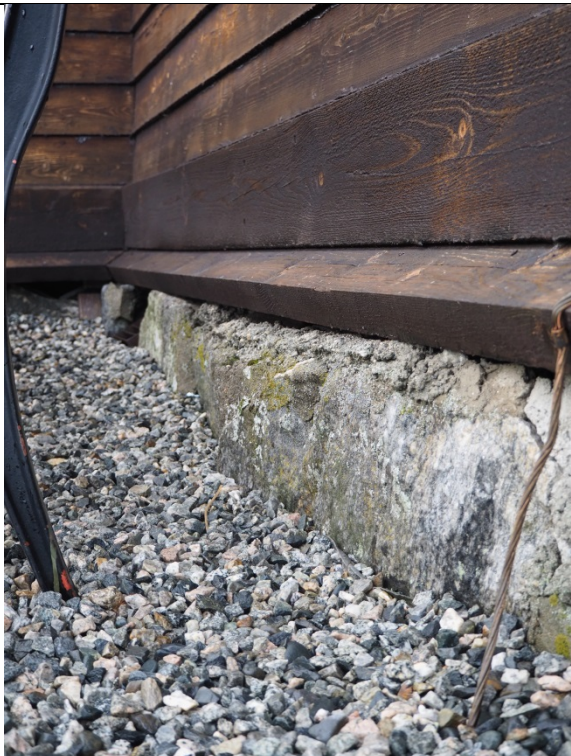
Svalgang, rett sør for inngang i vest. Grunnmuren er delvis pusset med sementholdig mørtel. Setninger gjør at pussen slipper fra vannbordet og åpner for at vann renner inn.

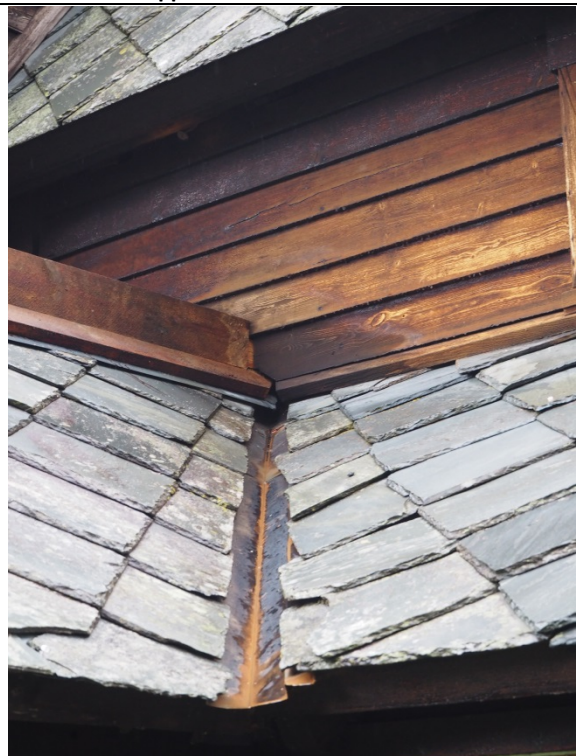
Gradrenne på svalgang sør for koret. Gradrennene bør være lengre/ ha en dryppnese lenger unna taket, slik at vannet slippes ned lenger unna bygningen.

3.2 Yttervegger/ 3.6 Vannavrenning. Nedre deler fuktes opp når det regner pga lite takutspring og for kort utstikk for gradrenner.

3.2 Yttervegger/ 3.6 Vannavrenning. Montere takrenner. Forleng utstikk på gradrenner.

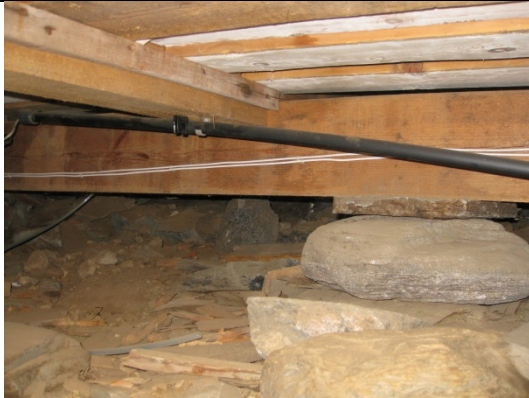
Bilde tatt i krypgrunn. Det er tørt under kirka.

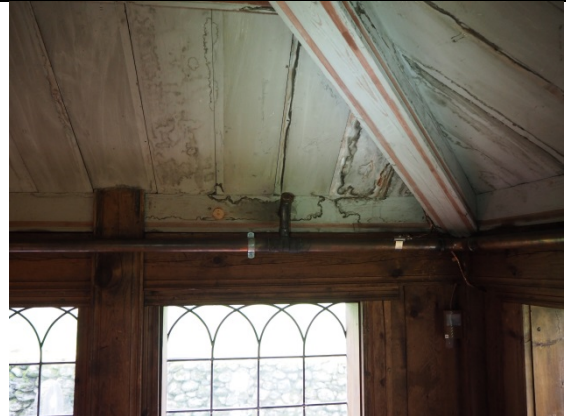
Flere steder i svalgangen var det spor i limfargen etter gjentatt vanninntrengning. Det sees som mørke skjolder i farge, slik som på dette bildet,

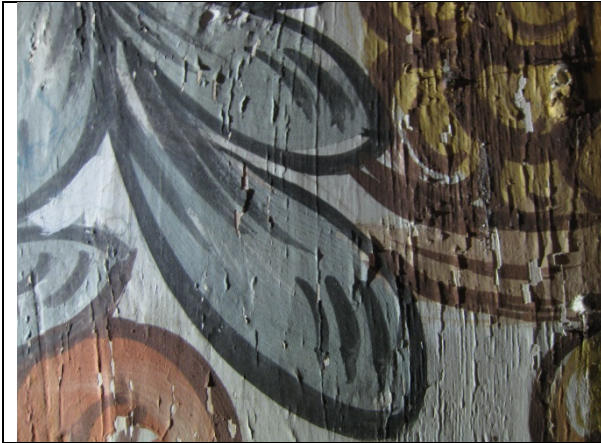
Oppskallinger og avskallinger i limfargedekoren i skipet, vestre del av nordvegg

3.8 Innvendige veggoverflater. Løs maling på vestre del av nordvegg i skip. Saltutblomstring på metall.

3.8 Innvendige veggoverflater / 3.11 Altertavle /3.14 Krusifiks. Observere områder og se om skadeomfanget øker. Det bør foretas en tilstandsvurdering av interiør og inventar innen tre år regnet fra 2016.

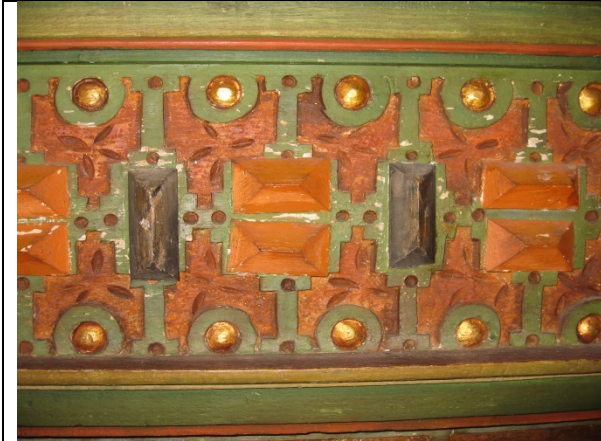
Avskallinger på arkitekturelement på prekestol
