# HVORLEDES SIKRE OG FORVALTE NORSKE KIRKEBYGNINGER I FREMTIDENS KLIMA

A 81 HØYJORD STAVKIRKE

Tittel HVORLEDES SIKRE OG FORVALTE NORSKE KIRKEBYGNINGER I FREMTIDENS KLIMA A 81 HØYJORD STAVKIRKE	Rapporttype/nummer NIKU Oppdragsrapport 146/2016	Publiseringsdato 03.03.2017
	Prosjektnummer 1020854	Oppdragstidspunkt September 2016
	Forsidebilde Høyjord stavkirke. Foto: NIKU 2016	
Forfatter(e) Tone Marie Olstad, Fredrik Berg	Sider 25	Tilgjengelighet Åpen
	Avdeling Konservering

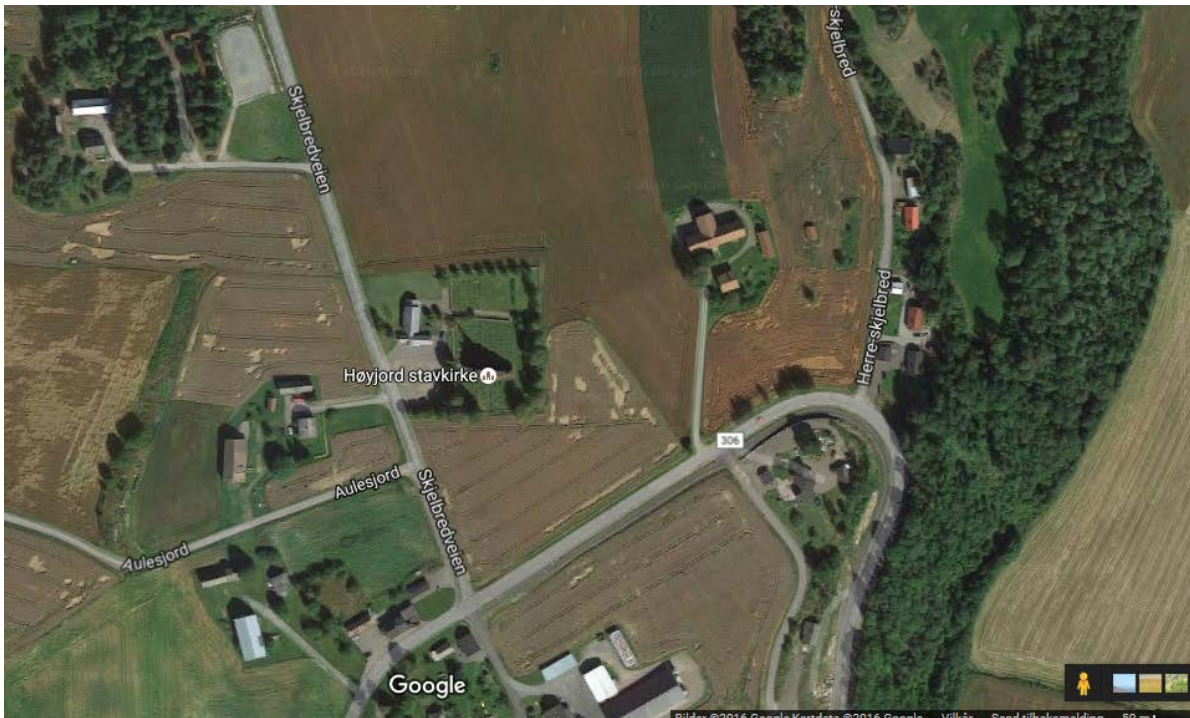
Kirken ligger i flatt og åpent jordbruksområde.

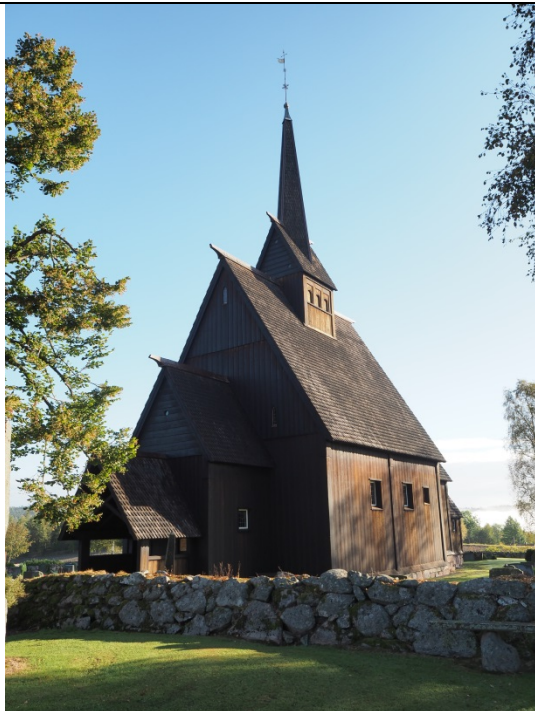
Kirken sett fra vest

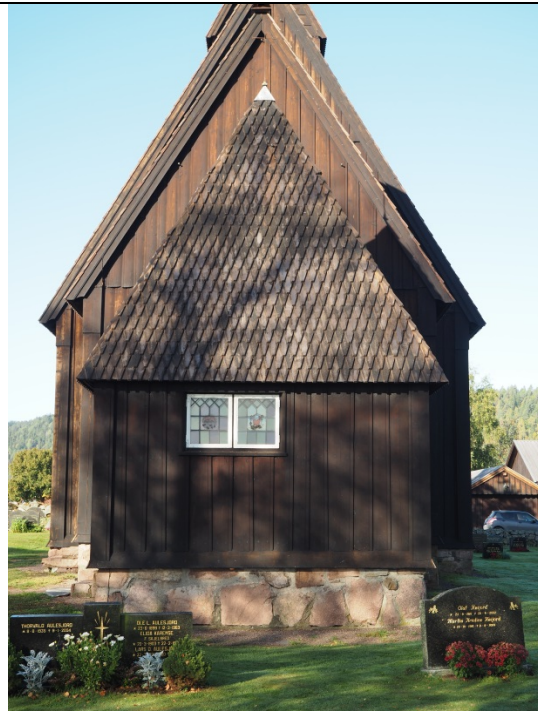
Kirken sett fra øst

<p>Trapp inn til koret fra sydsiden</p>	<p>Område mellom trapp og vegg/mur som må holdes rent.</p>

<p>Skipets sydvegg, mot øst heller terrenget mot kirka. Kirketjeneren opplyser at det ikke står regn der når det regner.</p>	<p>Krypkjeller under kor.</p>

- Overvåke T og RF i krypkjeller
- Etter regnvær bør områder mellom trapp på sydvegg og bygning/grunnmur sjekkes

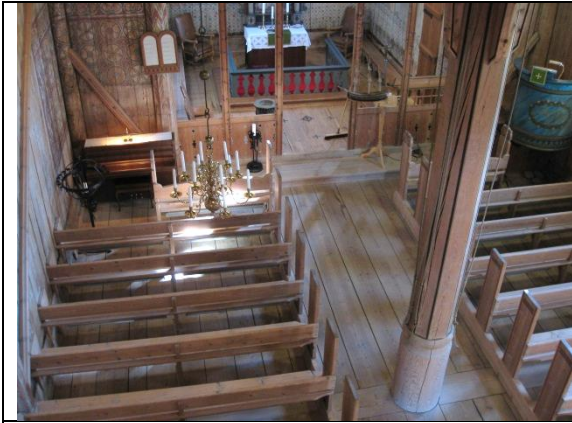
Fremre del av kirkerommet

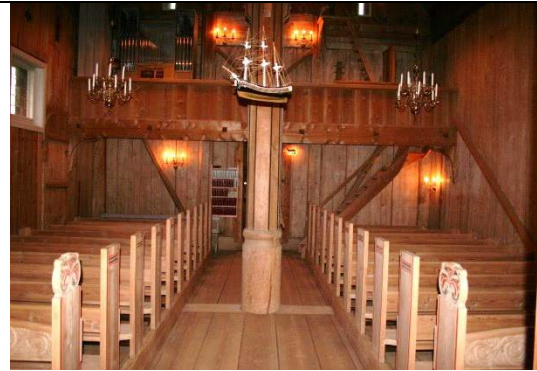
Bakre del av kirkerommet. Foto:KA 2007

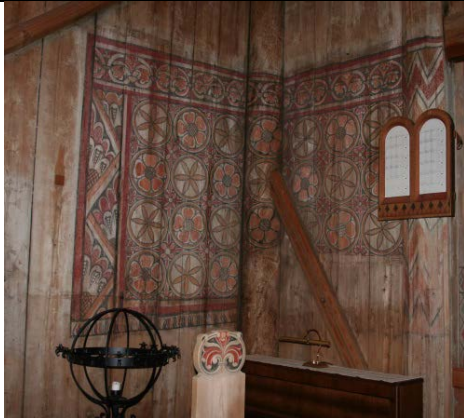
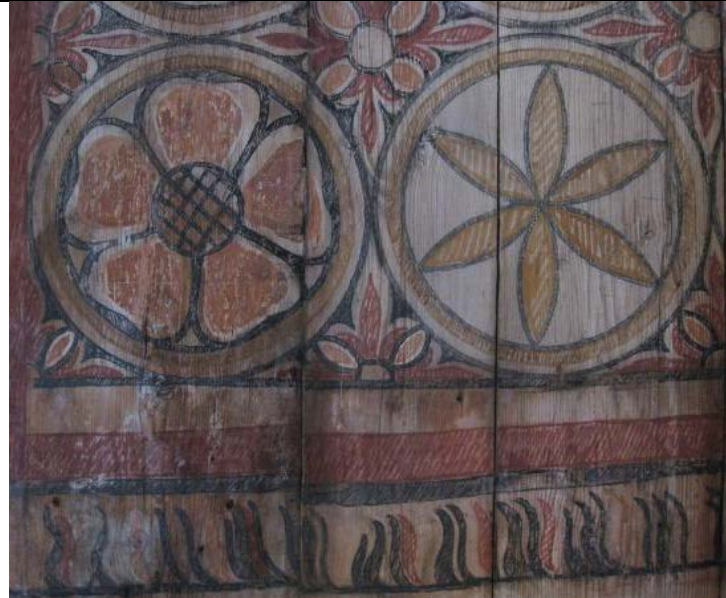
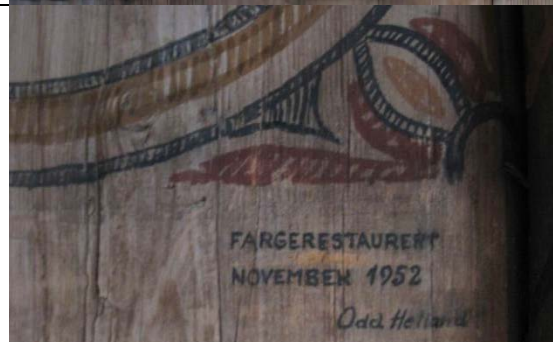
Middelalderdekor i det nordøstre hjørnet av skipet. Hoveddelen er rekonstruert i 1950-årene. De to bildene til høyre er detaljer fra dekoren.

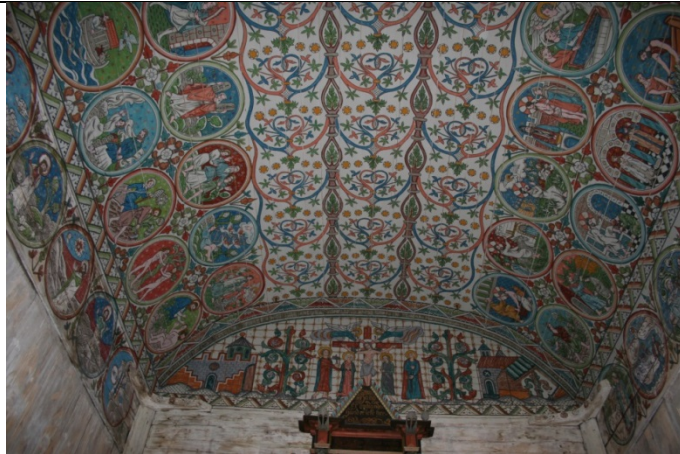
Himlingen i koret. Dekor rekonstruert etter spor av Finn Krafft. Arbeidet er dokumentert og informasjon finnes i Riksantikvarens arkiv.

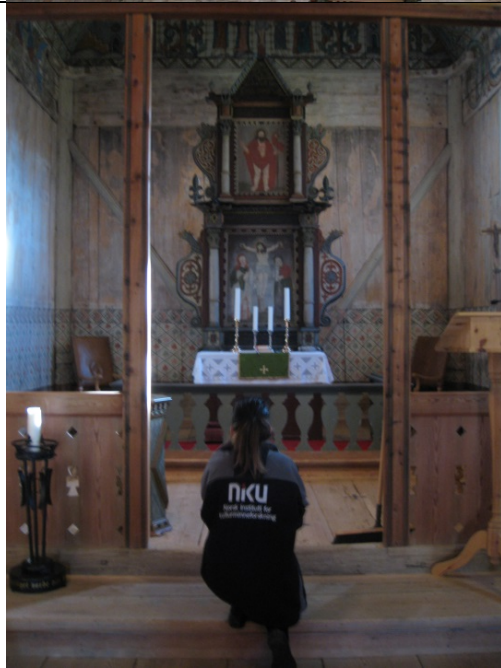
Koret med spor av dekor på veggene

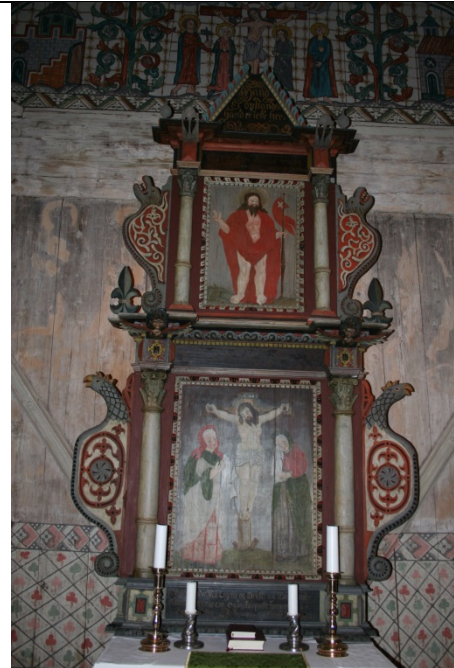
1600-talls altertavle
