A.F.166 NES KIRKE – TILSTANDSVURDERING AV KALKMALERIENE I KORET SAMT BEHANDLINGSFORSLAG

Nes, Sauherad kommune, Telemark

Susanne Kaun

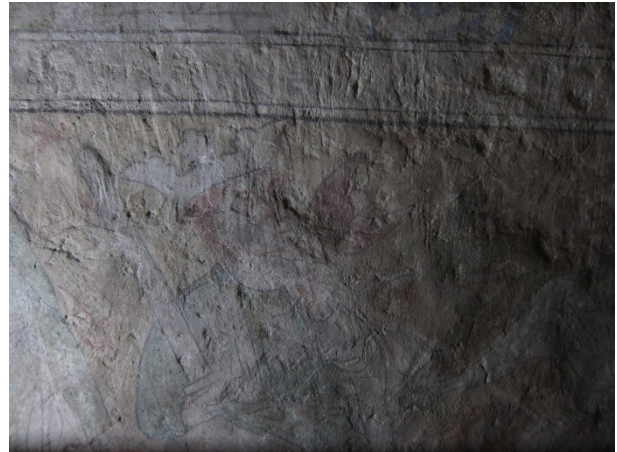
Figur 5: Samme utsnitt som i figur til venstre. Sett i sidebelysning. Vegglivet er uregelmessig og pussen er ujevnt påført. Foto: NIKU/Kaun 2014

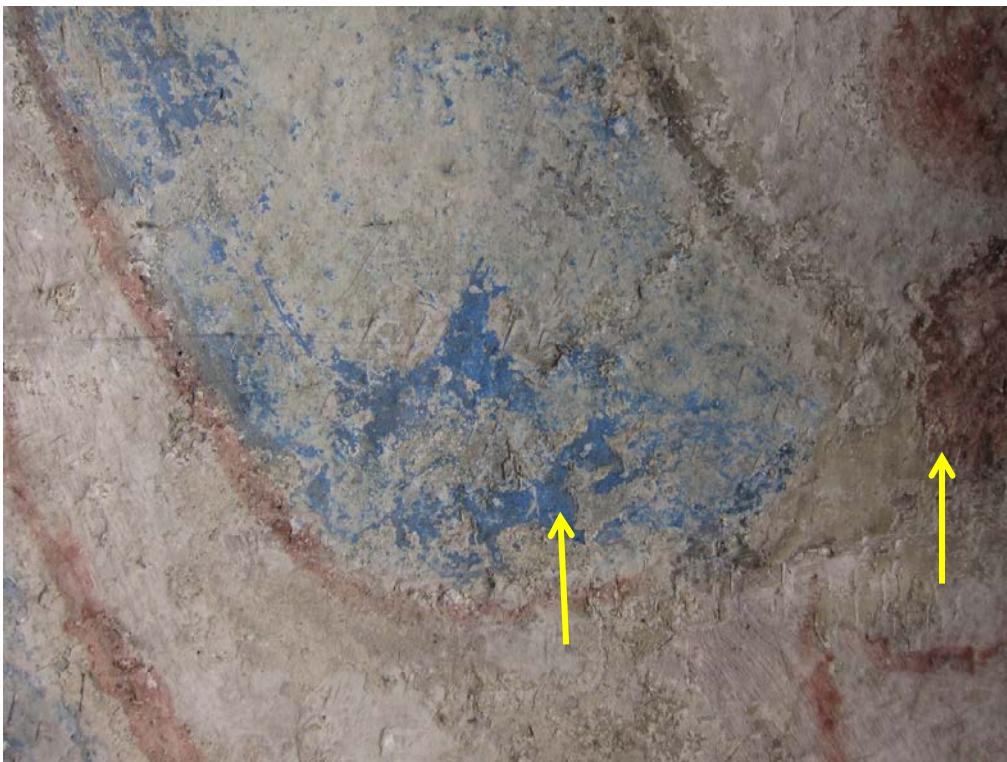
Figur 6: Kor. Hvelvet mot øst. Den originale malingen er påført i tykke lag (pil).

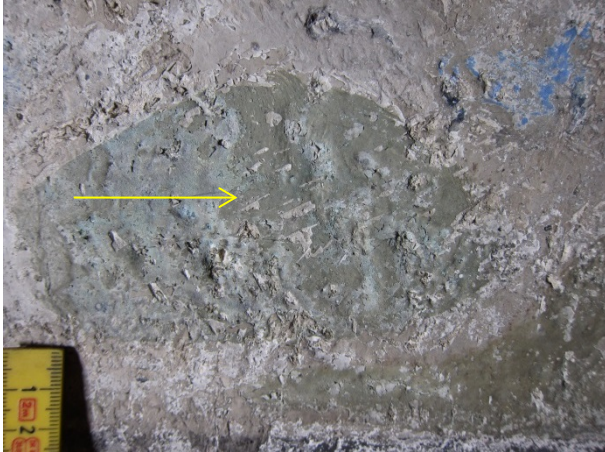
Kalkmaleriene ble oppdaget i 1925 av Riksantikvarens restaureringskonsulent Domenico Erdmann⁸, og avdekket og behandlet av Gerhard Gotaas i årene 1937 til 1939.⁹ Mange hakkespor vitner om en grov avdekkingsmetode med hammer og meisel eller avdekningshammer (Figur 8).

Figur 8: Kor. Sydvegg. Hakkespor (pil) fra avdekning på 1930-tallet.

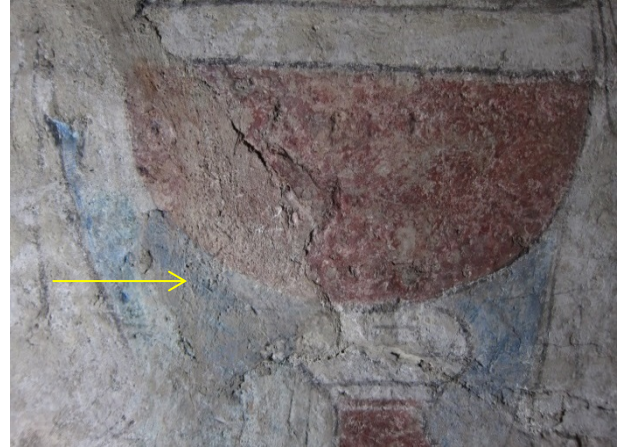
Kalkmaleriene ser ut til å være omfattende retusjert. Stedvis er retusjene markert med vertikale streker (Figur 10), men dette er ikke gjennomført. På tidligere pussreparasjoner ser man retusjer i form av lasurer (Figur 9). Mange konturlinjer ser ut til å være oppmalt (Figur 11).

Figur 9: Kor. Himlingshvelvet mot syd. Tidligere pussreparasjon med retusj i form av lasurer.

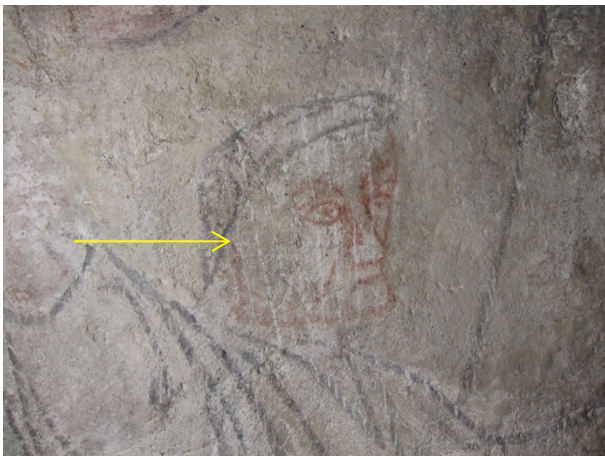
Figur 10: Kor. Nordvegg. En tidligere retusj med vertikale hvite streker (pil).

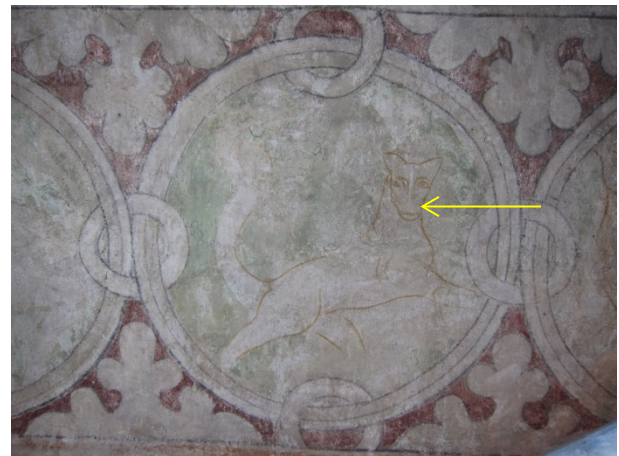
Figur 11: Kor. Nordvegg. De gulbrune konturlinjene i medaljongen ser ut til å være sekundære (pil).

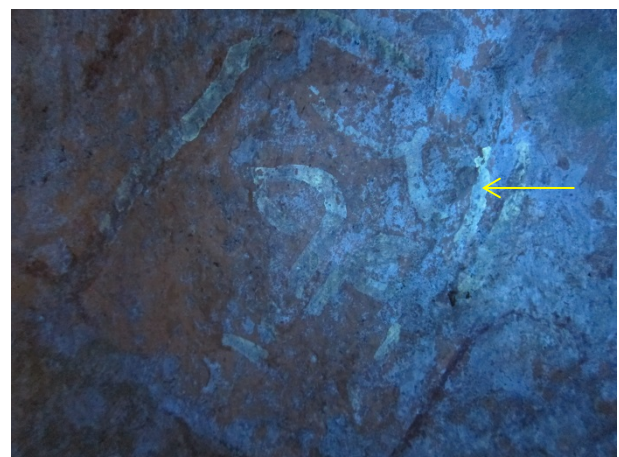
Figur 13: Samme utsnitt som i bilde til venstre med ultrafiolett lys. En tidligere påført maling eller konsolideringsmiddel fluorescerer lysegult (pil).

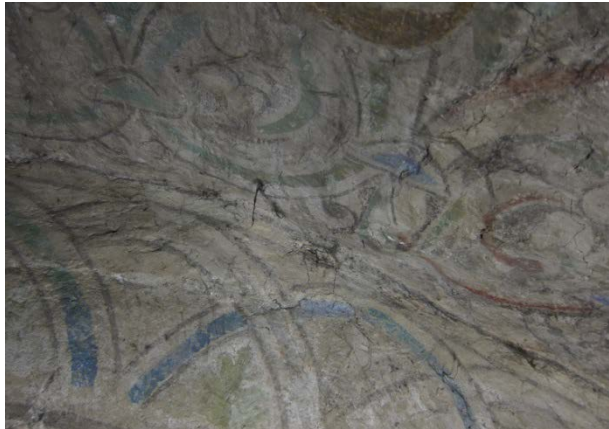
Nr.	Skadetype	Omfang	Beskrivelse
1	Skitt	Alle vegger i koret, (ca. 120 m ²)	<p>Veggoverflatene er meget skitne. På himlingen og i hjørnene er det mye spindeltev og støv.</p>

<p>Figur 14: Kor mot øst. Overgang fra apsis til himling. Spindeltev og støv.</p>

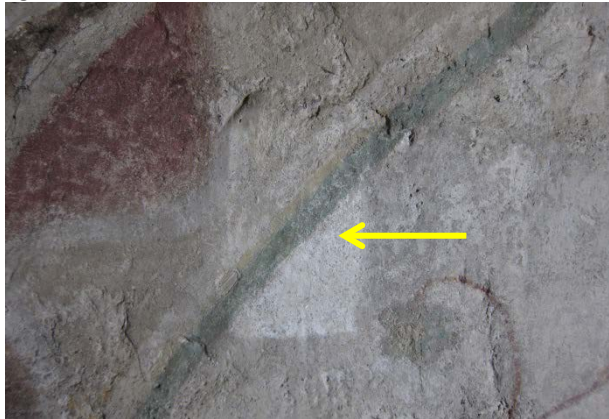
<p>Figur 15: Kor. Vestvegg. En renseprøve (pil) viser hvor skitten overflaten er.</p>

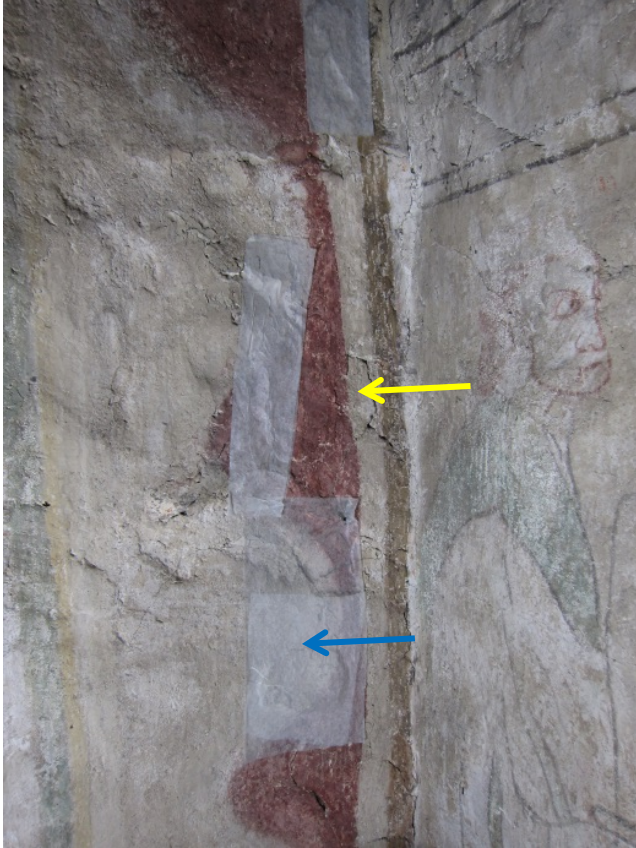
2	Revner	Alle vegger samt himling	<p>Det er flere setningsrevner, særlig på sydvegg over vinduet og langs hvelvet på vestvegg (mot skipet)</p>

<p>Figur 16: Kor, nordvestre hjørne. Setningsrevner (gul pil) delvis sikret med forsidebeskyttelse (blå pil).</p>
4	Løse tidligere kittinger	Enkelte steder. Mindre omfang. F. eks. nordvegg nedre del.	<p>Noen tidligere pussreparasjoner er sprukket og løse.</p>

Setningsrevner og bom som er i tilknytning til revner henger trolig sammen med setninger i bygningen.

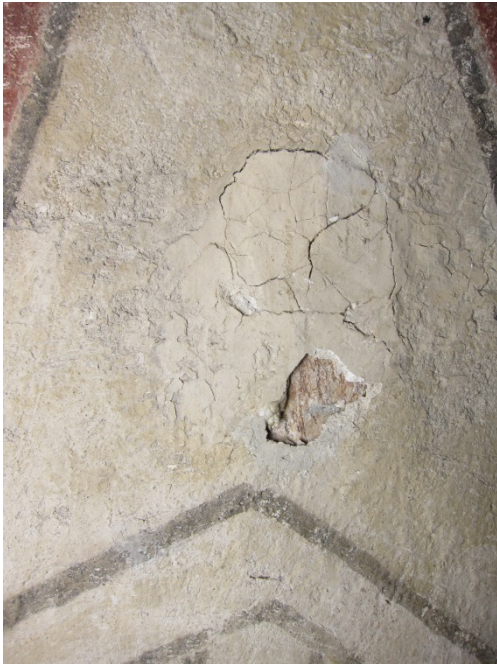
<p>Figur 17: Kor. Nordvegg, nedre del. Tidligere kitting, som er sprukket og har løsnet.</p>

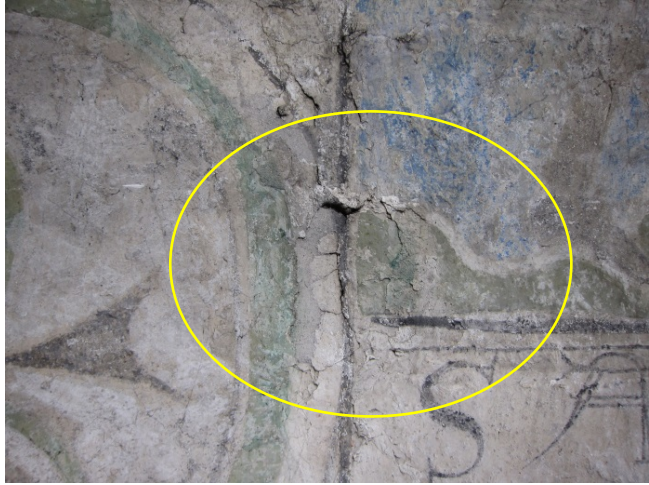
5	Bom	Alle vegger, samt himling, men særlig på sydvegg	<p>Det er flere bom i pussen, og flere steder er pussen farlig løs. Mange av bommene er i tilknytting til revner og setninger.</p>

<p>Figur 18: Kor. Hvelvet mot syd. Løs puss (markering) i tilknytning til revner.</p>
6	Pussutfall, lakuner	Enkelte steder	<p>Det er flere mindre lakuner i pussen. Delvis i tilknytting til revner. Et stort pussutfall ved overgang fra hvelvet til vestvegg. Pussbiten er lagret hos NIKU.¹⁴</p>

- Bindemiddelanalyse av original maling og konsolideringsmiddelet fra 1930-tallet
- Pigmentanalyse¹⁶
- Forsiktig fjerning av spindellev og støv
- Utføre tester for fjerning/redusering av det tidligere påførte bindemiddel
- Lage prøvefelt på stedet med ulike konsolideringsmidler og konsentrasjoner
- Vurdere muligheter for samtidig rensing av overflaten
- Kitting av pussutfall og lakuner med kalkmørtel (blandingsforhold 1:3)
- Kitting av setningsprekken langs vestvegg med kalkmørtel (muligens må det tas ut løse pussbiter og festes igjen)
- Tidligere pussreparasjoner fjernes, dersom dette vil gi et bedre resultat, og kittes med kalkmørtel
- Injeksjon av kalkbasert injeksjonsmørtel i bom med farlig løs puss

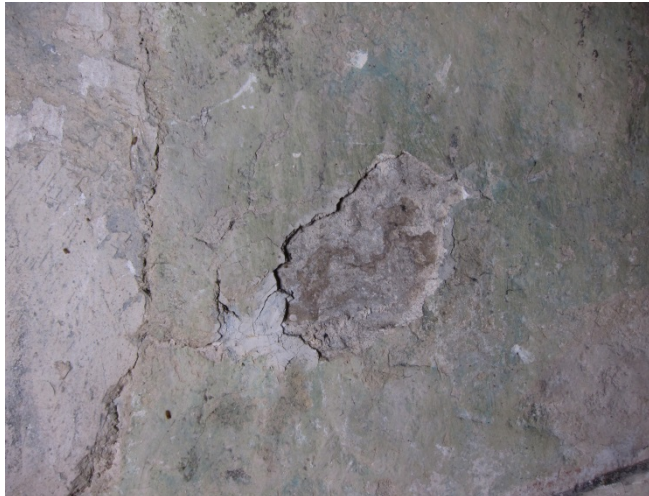
<p>Figur 19: Kor. Pussutfall.</p>
7	Løs slemming	Enkelte steder	Slemmingen som bærer kalkmaleriene er stedvis løs.

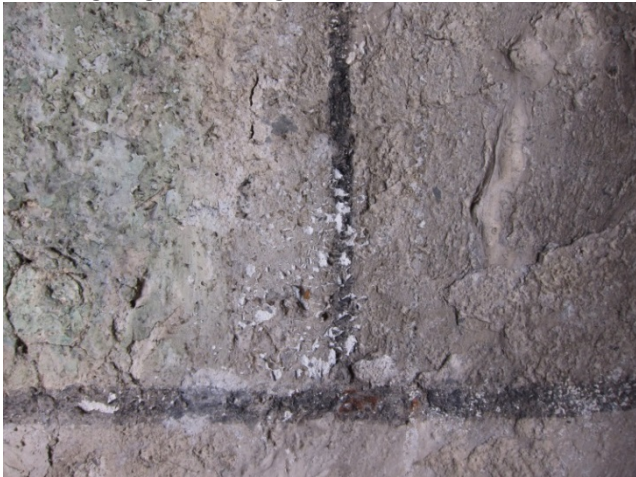
8	Løs maling, oppskallinger	Alle vegger samt himling; store områder er rammet.	<p>Et tidligere påført bindemiddel krøller seg opp og tar med seg original maling.</p>

<p>Figur 20: Kor. Sydvegg. Oppskallinger.</p>
9	Avskallinger i malingslaget	Alle vegger samt himling, store områder er rammet.	<p>Noen steder har oppskalligene ført til avskallinger, og original maling har gått tapt.</p>

Det er mye som tyder på at opp- og avskallingene skyldes det tidligere påførte konsolideringsmiddelet. Rennemerker med markante opp- og avskallinger er forårsaket av at det spenningsrike middelet har krøllet seg og trukket med seg original maling. (se Figur 27).

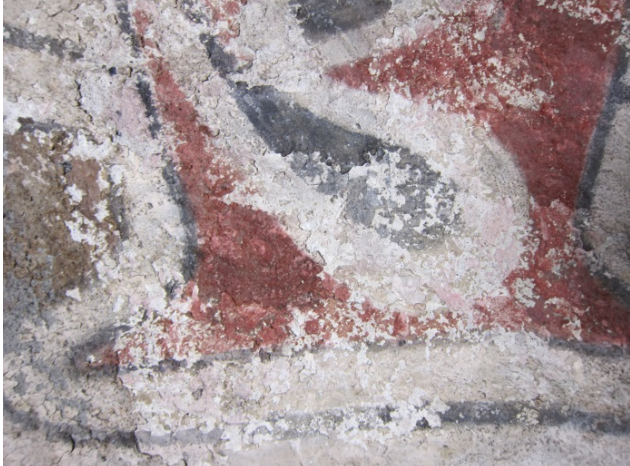
<p>Figur 21: Kor. Apsis. I de hvite flekkene har malingen gått tapt (avskallinger).</p>
10	Hakkespor fra avdekkingen	Alle vegger samt himling, i mer og mindre grad	<p>Mange avlange skader i malings- og slemingslag er fra avdekkingen.</p>

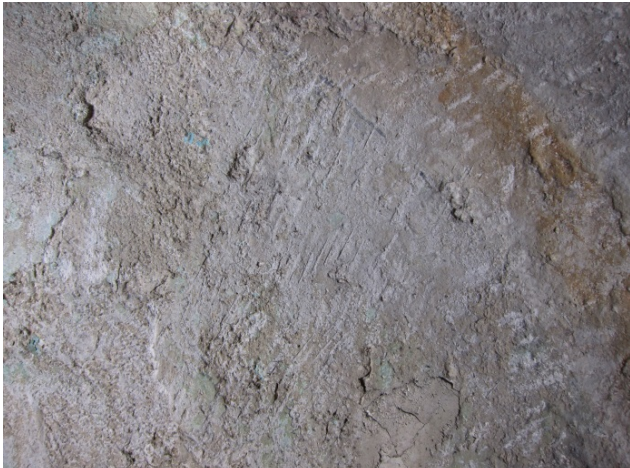
<p>Figur 22: Kor. Nordvegg. Hakkespor etter tidligere avdekking.</p>

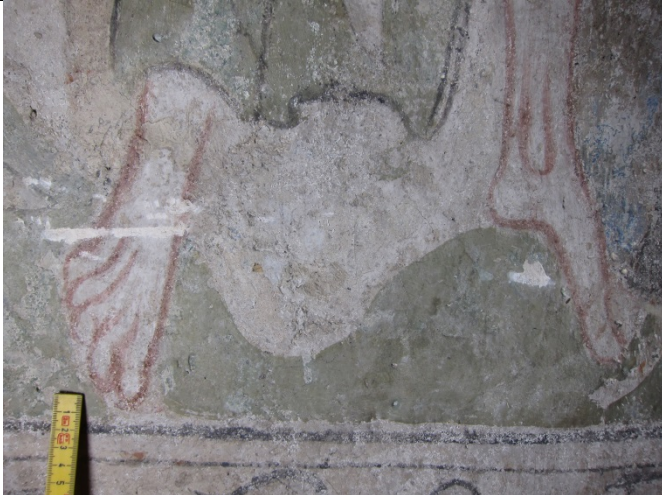
<p>Figur 23: Kor. Sydvegg. De hvite merkene er riper i malings- og slemninglag.</p>
12	Farge- forandringer og pigment- omdanninger	Alle vegger samt himling; enkelte pigmenter/farger er rammet	<p>Opprinnelig blå maling har blitt grønn, opprinnelig grønn maling ser ut til å ha blitt gulgrønn, opprinnelig gul maling kan ha falmet. Det er ingen gul farge igjen.</p>

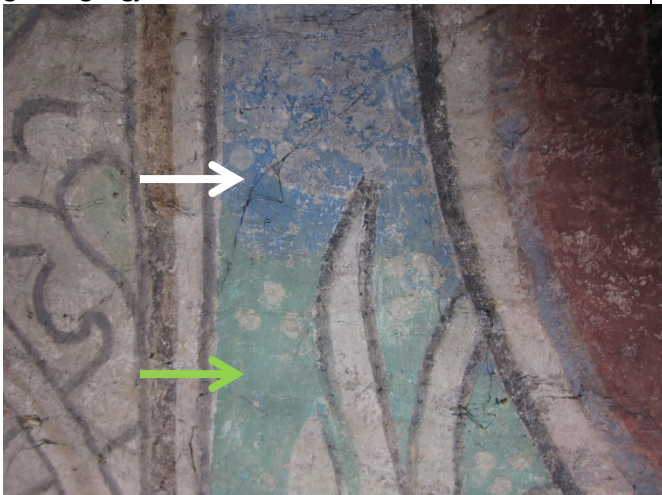
<p>Figur 24: Kor. Hvelvet. Opprinnelig blå maling (hvit pil) har stedvis blitt grønn (grønn pil).</p>

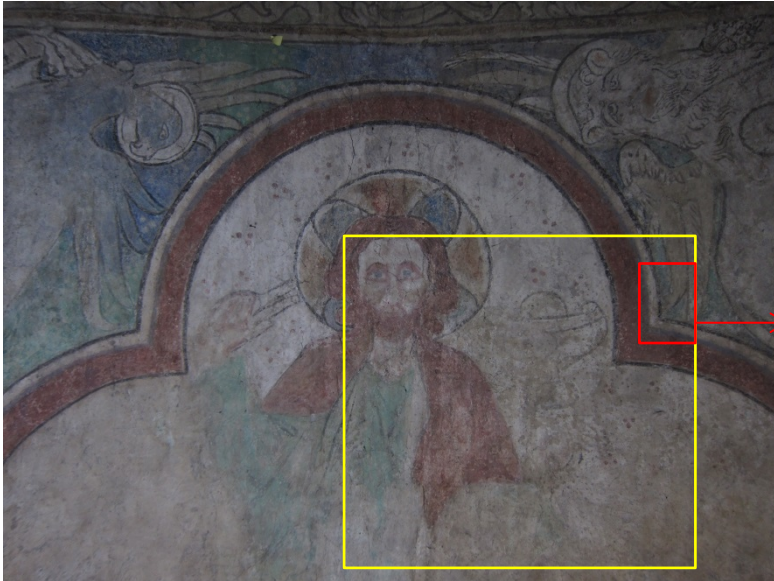
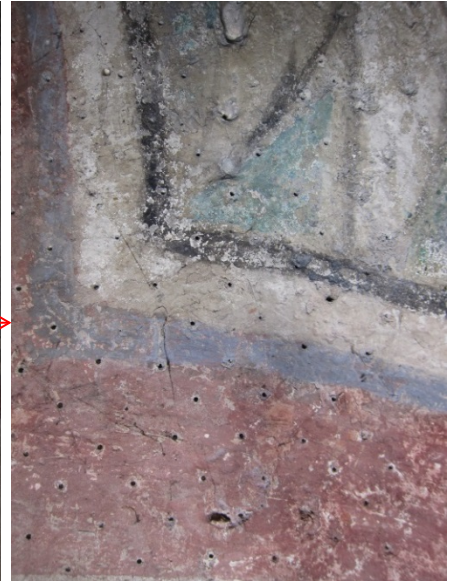
Det ble i tillegg registrert et avgrenset, firkantet område i himlingen med et regelmessig raster av små hull (Figur 25 og Figur 26). Hullene kan ses på gamle fotografier fra 1930-tallet¹⁵. Det er uklart hvor disse hullene kommer fra og hvilken funksjon disse hadde.

Figur 25: Kor. Himlingshvelve. Markeringen viser området med små hull.

Figur 26: Kor. Himlingshvelvet. Detalj fra bilde til høyre. Et regelmessig raster av små hull.

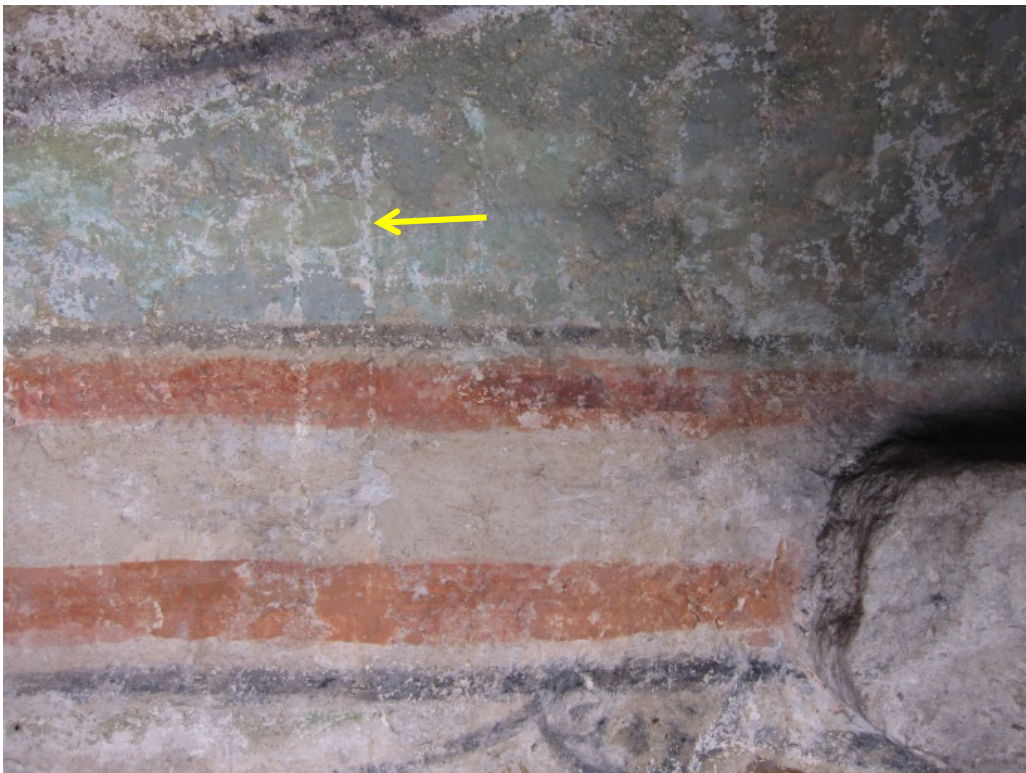
Figur 27: Kor. Vestvegg. Sør fra korbuen. I rennemerker er malingslaget gått tapt (pil).

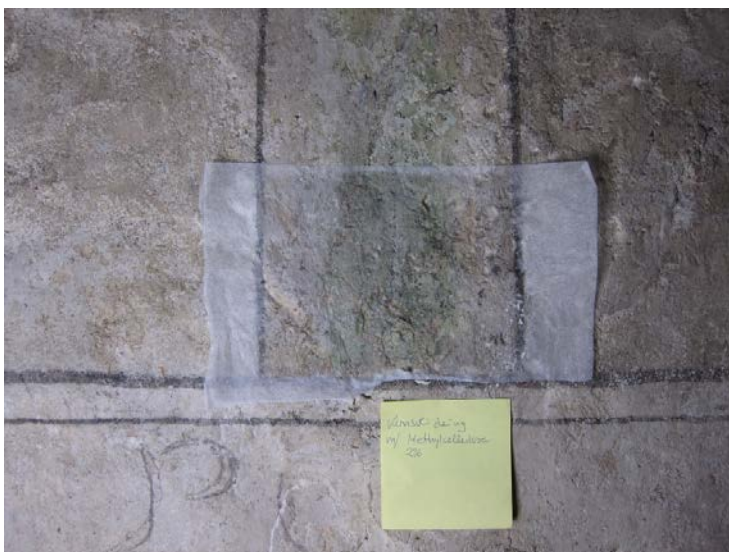
Figur 28: Kor. Sydvegg. Ca. 1 meter over dør. Prøvefelt for konsolidering av oppskallingene.

Ved NIKUs tilstandsundersøkelse i september 2014 ble det satt opp et prøvefelt for konsolidering av malingslag. Prøvefeltet er plassert på sørveggen, ca. 1 m ovenfor døren. Metylcellulose (2 % i vann) ble påført gjennom japanpapir, og overskudd ble fjernet med bomull. Oppskallingene la seg fint ned. Prøvefeltet bør vurderes i forbindelse med del 1 av prosjektet. Det er imidlertid viktig å prøve ut flere konserveringsmidler.
