Fortidsminneforeningen

Årsrapport fra Steinvikholmen 2016-2017

Utført arbeid 2016

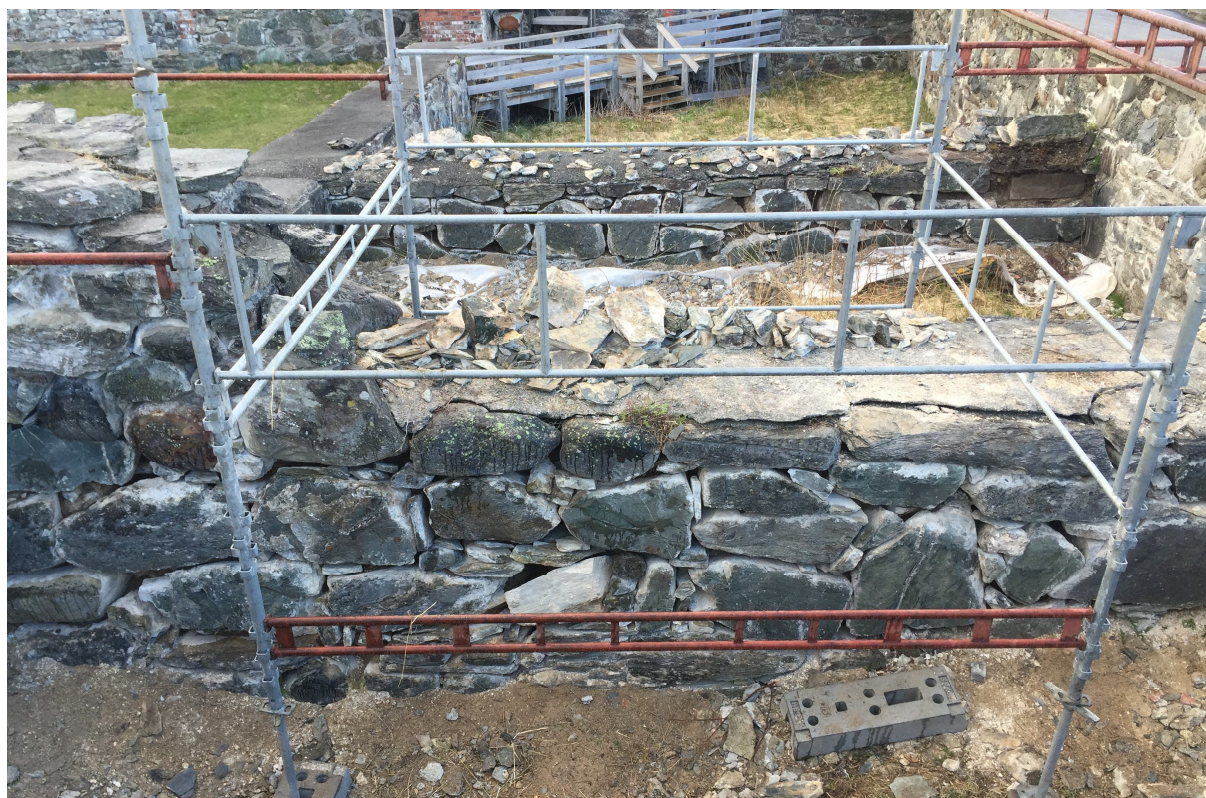
Foto av rom og murer mellom 114, 115 og 116 under arbeid

Mur mellom rom 114, 115 og 116 er konserverert. Det vil si at samtlige sementfuger er fjernet, toppdekke i betong er fjernet og oppløst fugemateriale i murkjernene er fjernet. Videre er murverket rengjort, gysset/grunnet for å få best mulig heft mellom nye fuger og stein. Nye fuger i plassblandet naturlig hydraulisk kalk i blandingsforholdet 1:2,5 med lokal sand. Fugene er lagt lagvis med pinningsstein horisontalt i murverket. Pinningssteinene er delvis gjenbruk av eksisterende og delvis tilført stein fra rivningsmasser på utsiden av borgen.

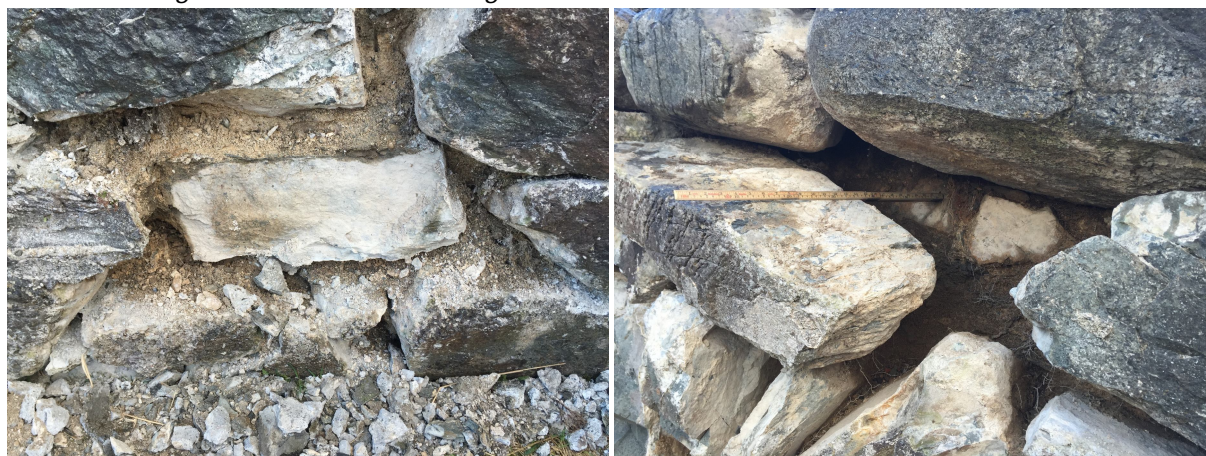
Foto av murverk i rom 114 under arbeid. På bildet til venstre er sementbaserte fuger hugget ut og oppløst fugemateriale sitter igjen. På bildet til høyre sees murverket når oppløst fugemateriale er fjernet. Utgangspunktet for det videre konserveringsarbeidet er fuger som er opp til 60 cm. dype

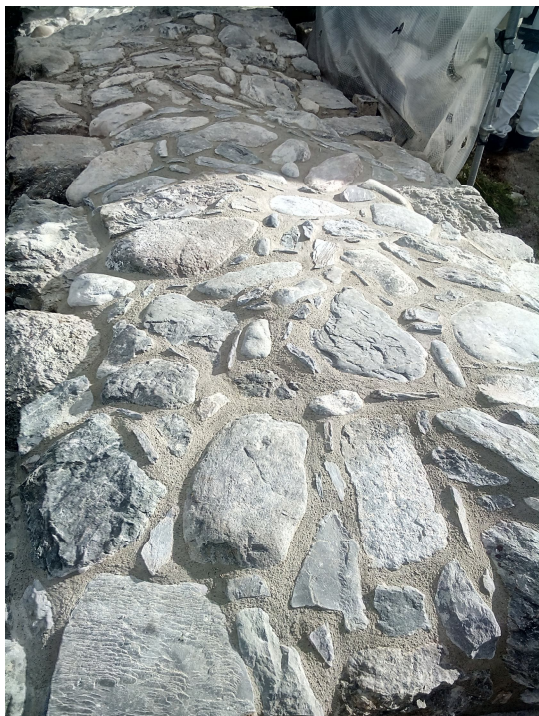
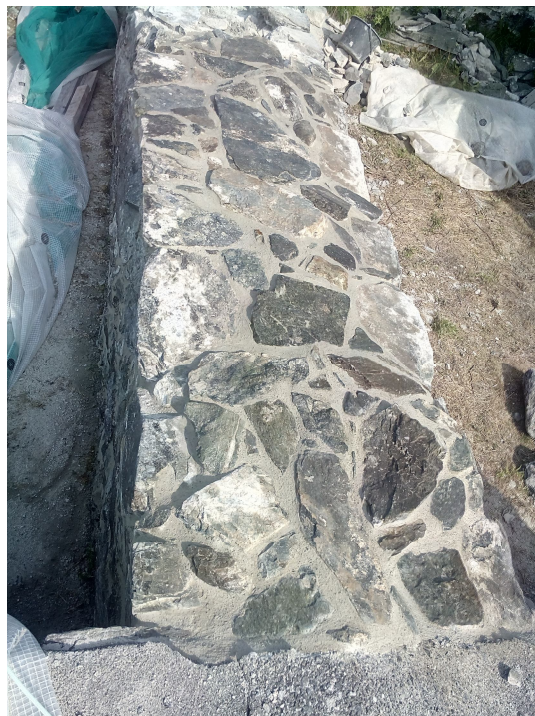
To nymurte toppdekker med fall ut mot hver side av murverket

Etter at murverket er konservert står det åpent med tak over og ettervannes de første 6 uker. Senere blir murverket pakket ned de neste tre høstmånedene.

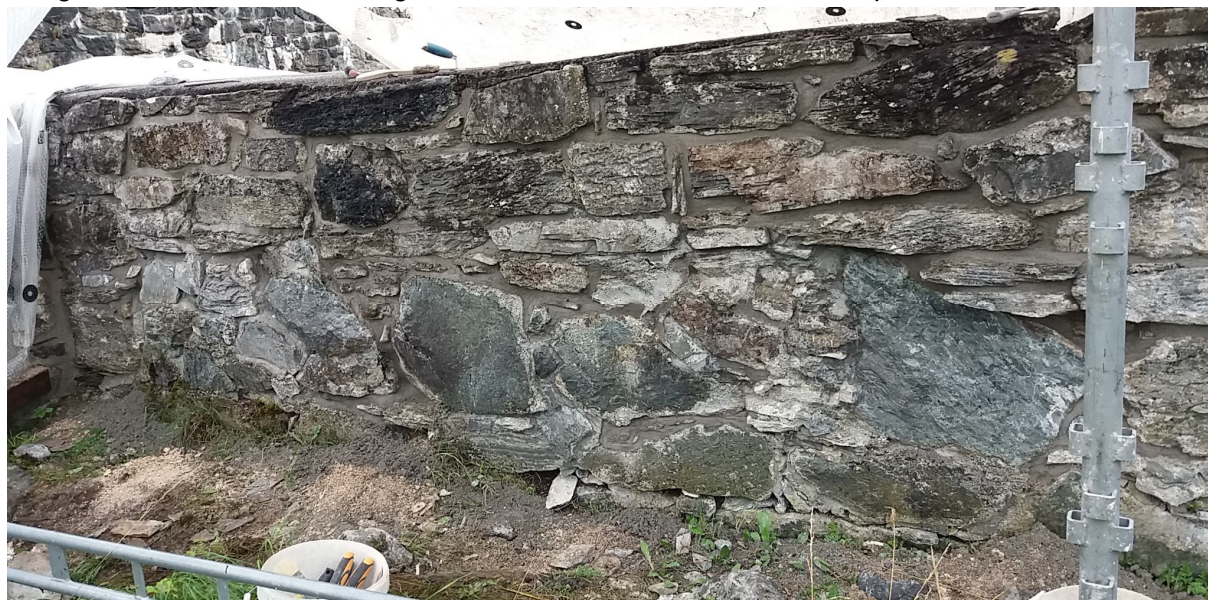
Foto av mur mellom borggård (120) og rom 114 og 115 under reparasjonsarbeid

Mur mellom 114/115 og borggården 120, samt innside av ringmur mot sør og øst ble reparert. Det innebærer at alle synlige skadde fuger i sementbasert mørtel blir fjernet og erstattes med en kalksenentmørtel tilsvarende KC 50:50. Eksisterende sementbaserte fuger som er i god stand får stå. Toppdekkene er også i god stand og fungerer som vannavvisning. Eventuelle mindre skader ble reparert.

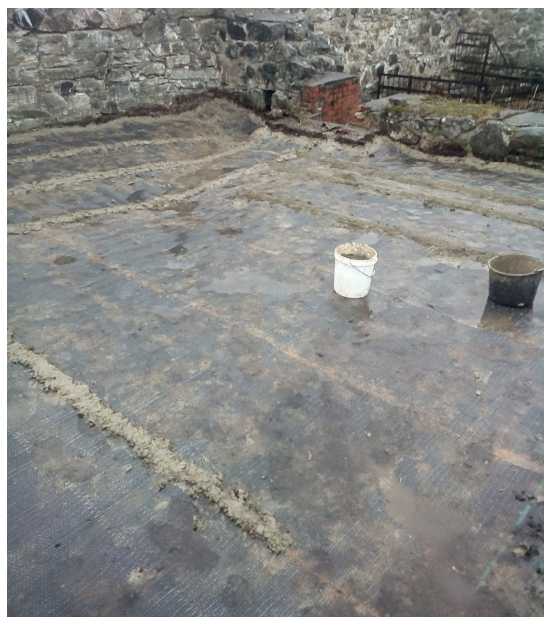
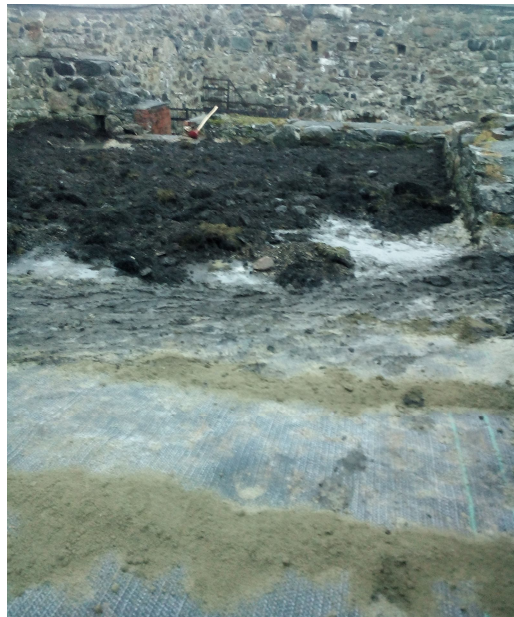
På grunn av stort innsig av vann i hvelvkjellere 009, 002 og 001 ble hele overflaten over hvelvingene fuktsikret med bentonitt matter og ren bentonitt i skjøter. All torv og gress ble skavet av ned til toppen av hvelvingene, bentonitt matter lagt på og massene ført tilbake.

Bildet til venstre viser ferdig lagt bentonitt duk og alle skjøter er sikret med ren bentonitt. Bentonitt-duken er ren bentonitt sydd inn i mellom to filtduker. Bildet til høyre, tilbakeføring av jord.
