A 308 OLDEN GAMLE KIRKE

Behandling av altertavle fra 1772

Tittel A 308 Olden gamle kirke Behandling av altertavle fra 1772	Rapporttype/nummer NIKU Oppdragsrapport 84/2017	Publiseringsdato 23.8.2017
	Prosjektnummer 1020860	Oppdragstidspunkt August 2016- august 2017
	Forsidebilde Nedre del av altertavlen i Olden gamle kirke, etter konservering. Foto: NIKU	
Forfatter(e) Nina Kjølse Jernæs	Sider 38	Tilgjengelighet Åpen
	Avdeling Konservering

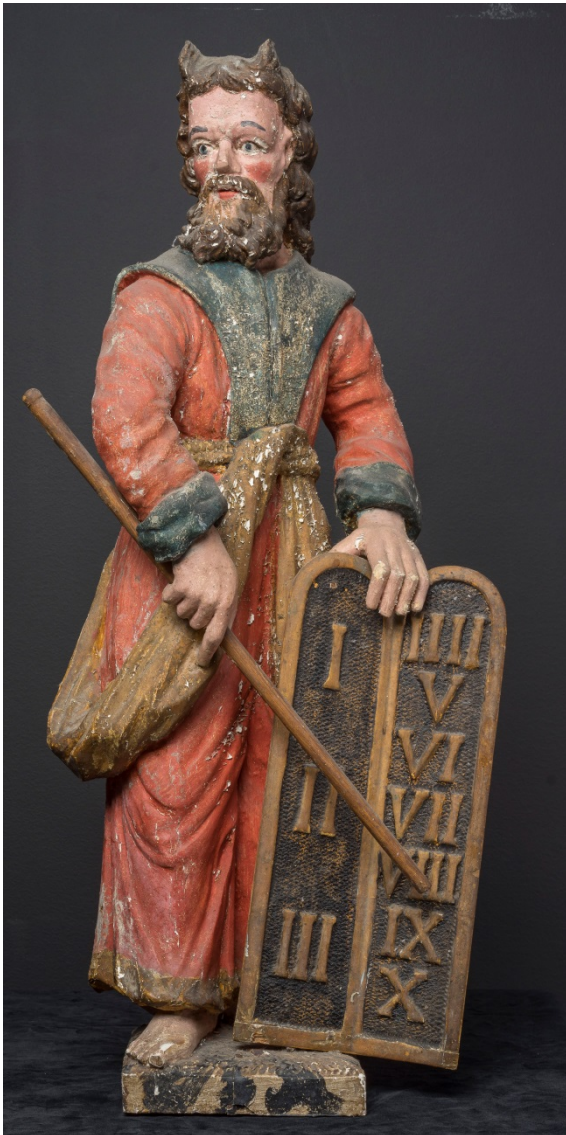
Figur 3 Skulpturen Moses før behandling. Foto: Lindstad 2016

Overflaten var skitten, og det lå et tykt lag støv over hele skulpturen. Malingslaget hadde omfattende skader i form av opp- og avskallinger ned til grunderingslaget. Oppskallingene krøllet seg opp, og kantene på malingsflakene var svært skjøre. Det er i tillegg enkelte utfall ned til treverket.

Overflaten har stedvis tørkekrakeleringer og stedvis alderskrakeleringer. Tørkekrakeleringene antas å være forårsaket av at isolasjonslaget over grunderingen ikke har vært tilstrekkelig tørr før malingen ble påført. Krakeleringene kan observeres på alle fargene, med unntak av forgyllingen. Den hvite grunderingen med isolasjonslag er synlig i tørkekrakeleringene.

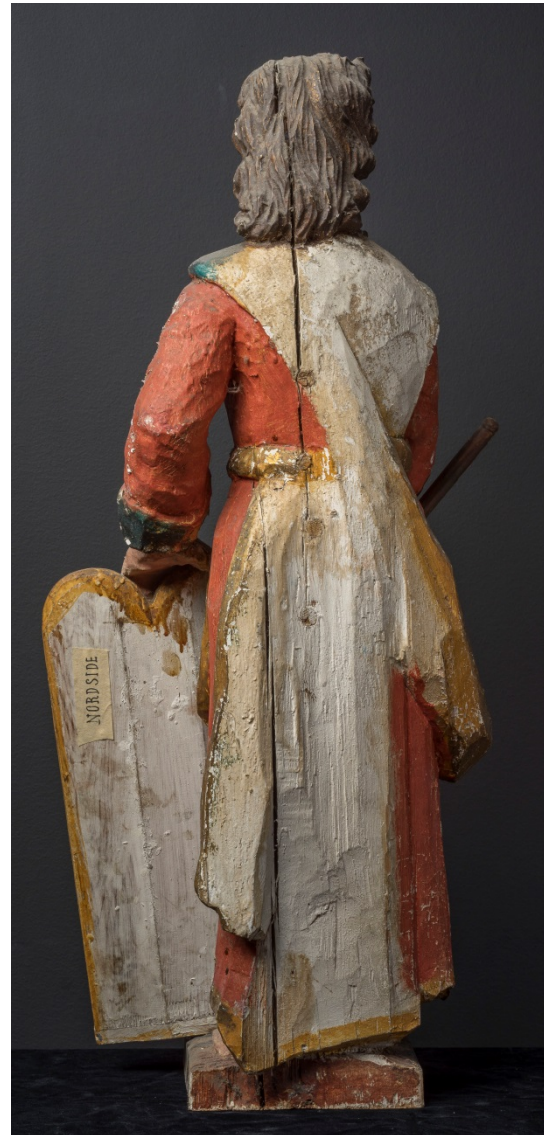
Figur 4 Skulpturen Moses før behandling, bakside. Foto: Lindstad 2016

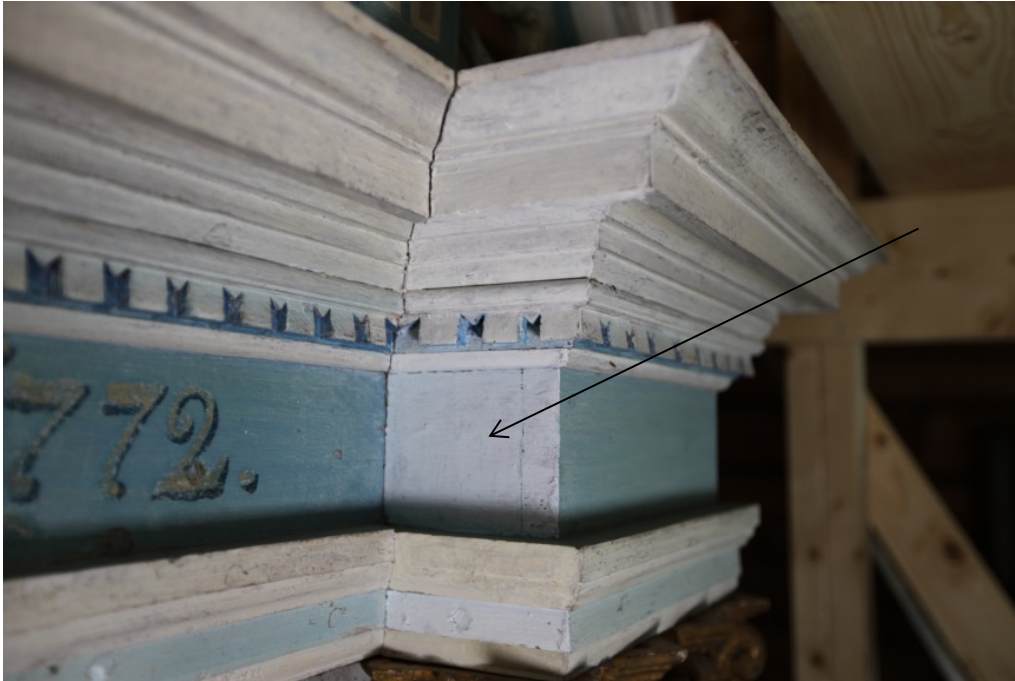
Figur 6 Her sees et felt som ble stående med overmalingen etter restaureringen i 1970

¹ I følge rapport og foto fra 1971 står det igjen et felt med overmaling på innsiden av gesimsutspring mot sør. I dag fremstår dette som blåhvitt og ikke grått eller gråfiolett som beskrevet i rapporten, men er etter all sannsynlighet det omtalte feltet.

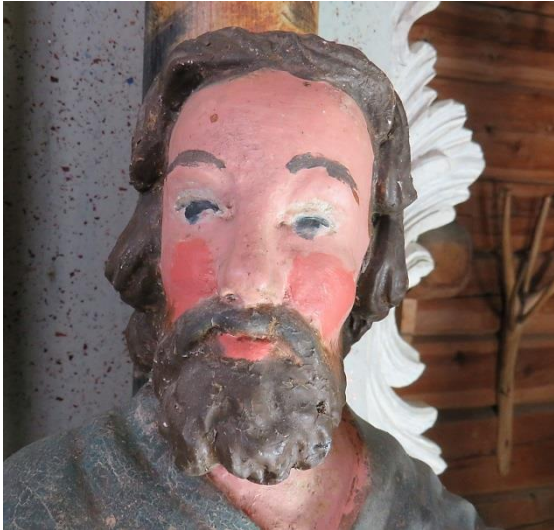
Figur 7 Til tross for at Krafft skriver i 1949 at skulpturene ikke var overmalt, så mener NIKU at døperen Johannes er overmalt i dag. Ansiktet er annerledes og grovere malt enn Moses' ansikt

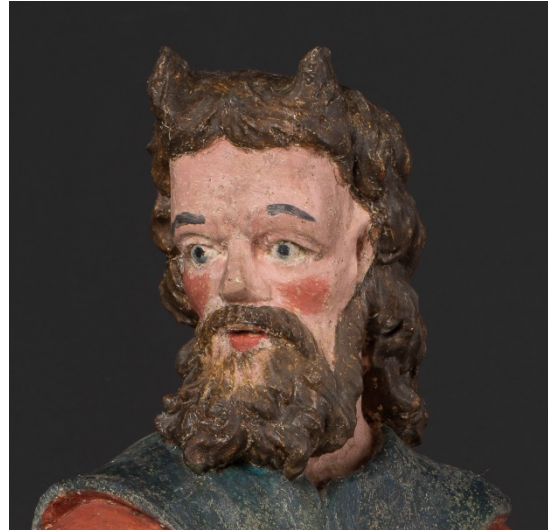
Figur 8 Moses er trolig ikke overmalt, og hadde en verre tilstand som knyttes til original materialbruk. Foto: etter konservering, Lindstad 2016

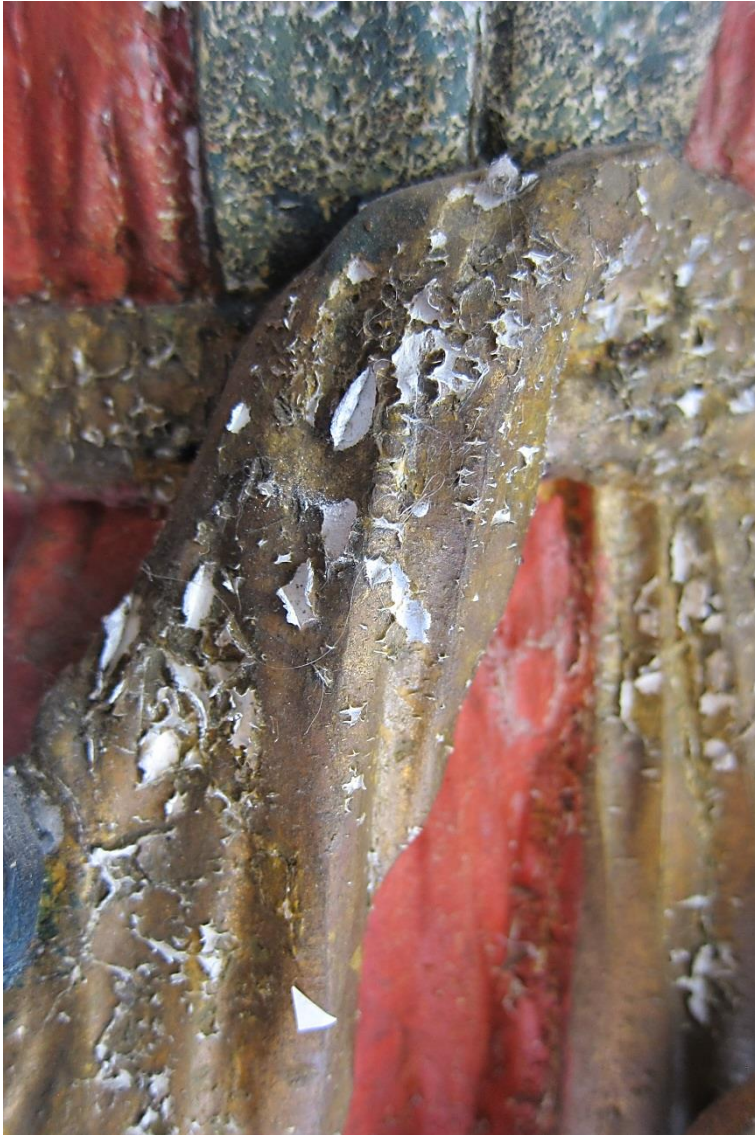
Figur 9 Kjortel til Moses før behandling. Her sees typiske skader i forgyllinger som er representativt for hele altertavlen. Opptørkingskrakeleringer.

Bilder tatt før behandlingen i 1970 viser de samme typer skader på Moses som dagens, men skadeomfanget den gang var mye større (figur 9). Foreløpige undersøkelser tyder på at skadene er forårsaket av indre spenninger i lagstrukturen. Det antas at det limbaserte isolasjonslaget har mistet vedheft til det mer bindsvake grunderingslaget, og isolasjonslaget har trukket seg opp og dratt med seg deler av grunderingen og malingslaget. Retusjene fra 1970 er mørknet, og mange er malt godt ut over skadeområdet. Skulpturen er uten mekaniske skader, med unntak av et lite skall av treverket på høyre stortå (Heggenhougen 2016b:2).

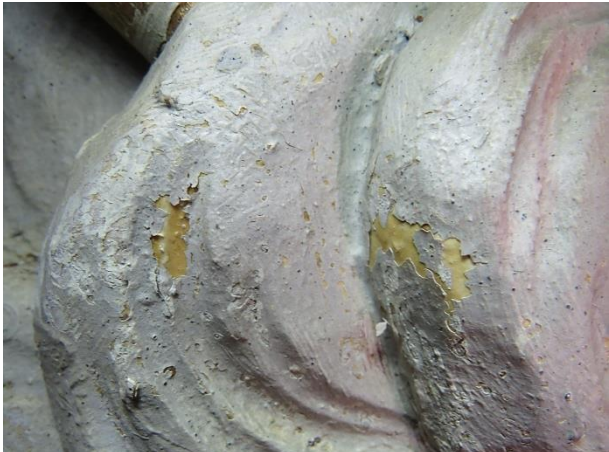
Figur 10 Detalj av skyen i øvre del av altertavlen. Her sees avskallinger ned til gult limlag over grundering som trolig forårsaker den dårlige tilstanden

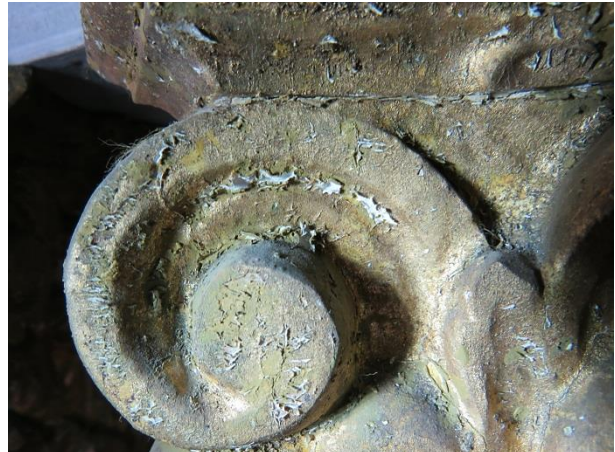
Figur 11 Detalj av en av søylenes kapitel. Oppskallinger og skitten overflate

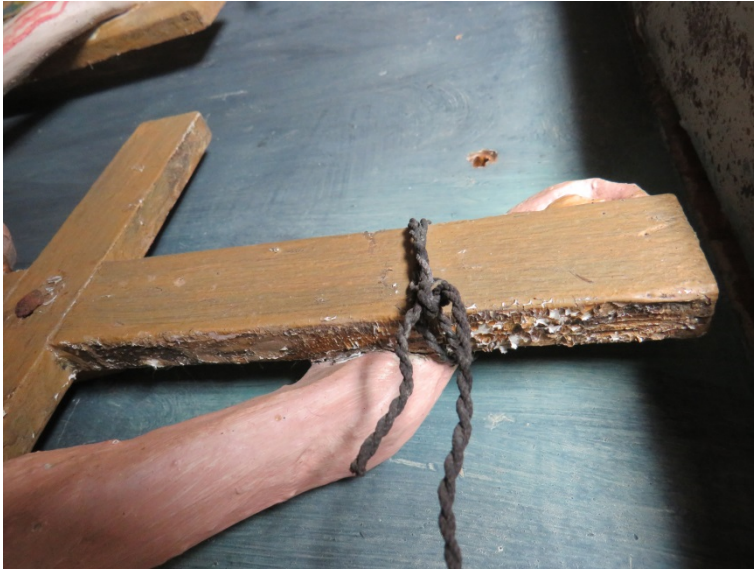
Figur 12 Detalj av røver på Kristus sin venstre side. Løs maling og oppskallinger på korsarmen

Løs maling og oppskallinger ble konsolidert. Lim ble påført mellom malinglag og treverk med en spisspensel. Malingflaket ble så festet ved hjelp av varme og press (figur 12,13). Overskytende lim ble rensert bort med vann eller aceton. Se vedlegg 3 for oversikt over hvor det er utført konsolidering av løs maling.

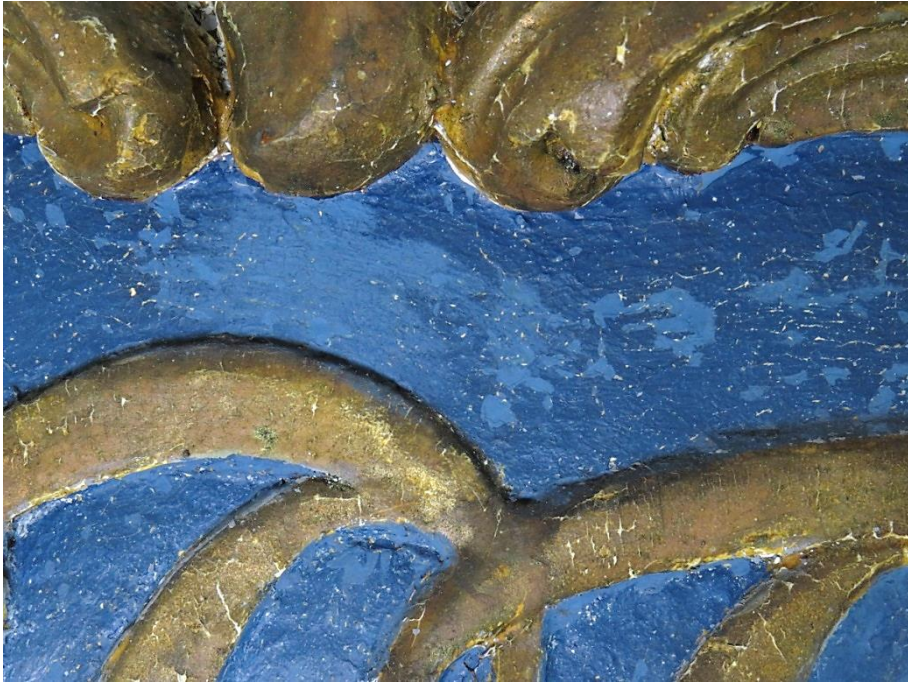
Figur 18 Detalj av rocaillemonogram med gammel retusj som har lysnet

Eldre retusjer fra 1970 hadde endret farge og blitt lysere. På altertavlen ble disse ble justert ved at det ble lagt inn en strekretusj med en noe mørkere farge (figur 18,19). Avskallinger ned til lys bunn ble retusjert med inntoning i områdetets lokalfarge. I forgylte områder ble det brukt oker (figur 20).

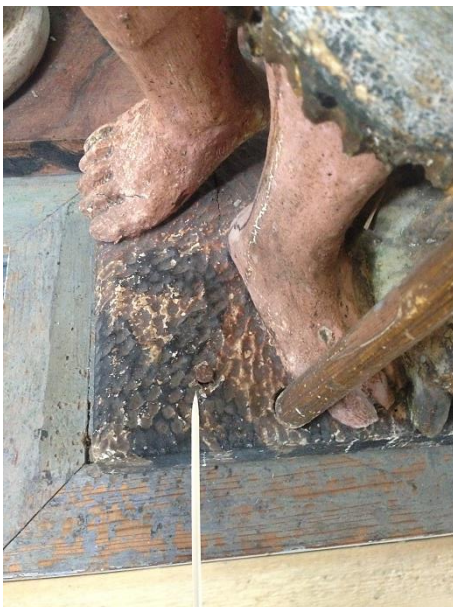
Figur 24 Gammel spiker som ikke lot seg fjerne uten å skrape i malinglaget

Ved demontering av Moses-skulpturen, ble en spiker filt med baufil for å kunne løsne skulpturen fra altertavlen (Winness 2016: 2). Ved remontering var det ikke mulig å få ut hodet til disse avkappede spikrene, ei heller benytte hullene i skulpturen som allerede var der. Derimot var det et allerede eksisterende hull under skulpturen. I samråd med Riksantikvaren ble det besluttet å borre et hull i basen og bruke en treplugg i det eksisterende hullet i skulpturen for å feste den. Skulpturen satt bra med denne løsningen, og en liten kile ble satt i bakre kant for å oppnå økt stabilitet (figur 22-25). Kilen ble retusjert.
