Selja kloster og helgenanlegg: Inneklima og forvitring i tårnet

Rapport til Riksantikvaren og Selje kommune
Per Storemyr Archaeology & Conservation Services
August 2017

**Selja kloster og helgenanlegg:
Inneklima og forvitring i tårnet**

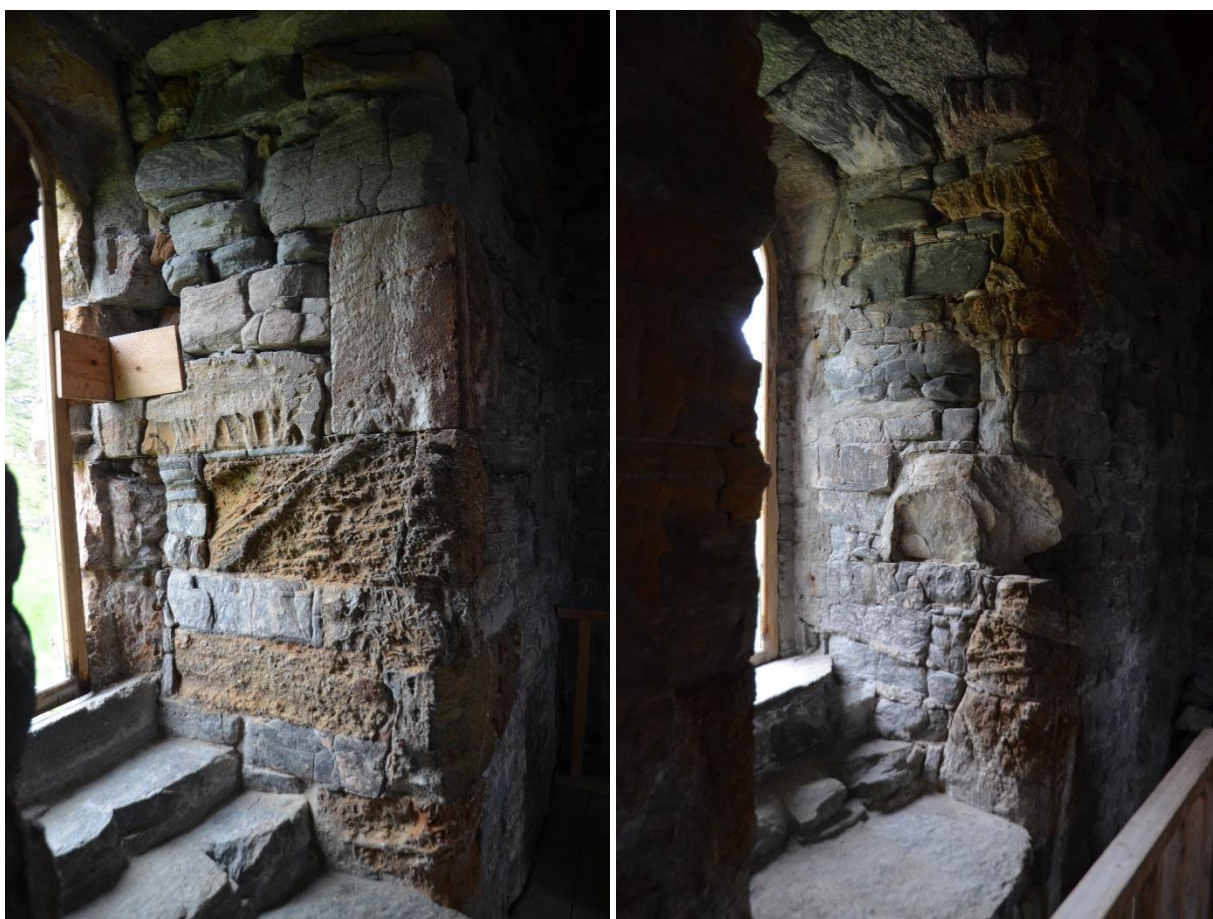
Figur 7: Vindusmyg i klokkeetasjen. Til venstre det østre vinduet, til høyre det søndre. Det er kun materiale fra den høyre siden av hvert vindusmyg som har blitt samlet opp; bare den ene halvdel av hver vindusbank ble med andre ord feid.

Hvor alvorlig er den nåværende forvittringsraten? Her dreier det seg om sterkt forvitrede vindussmyg, noe av det mest forvitrede på tårnet, sammen med deler av østveggen i den nederste etasjen og et par andre steder. Forvitringen er med andre ord ikke representativ for tårnet som helhet, men gir en pekepinn på hva som foregår.

Om vi regner om vekten på det som falt ned i det østre vinduet til volum (gitt egenvekt på ca. 1,5 g/cm³ på det nedfalte materialet og en flate fra hvor nedfall foregår på ca. 2 m²), så får vi en gjennomsnittlig reduksjon i overflaten på ca. 0,1 mm pr år. Dette betyr at man i løpet av hundre år vil miste ca. 1 cm av overflaten. Forvitringen er naturligvis ikke jevnt fordelt; enkelte stein og fuger forvitrer mye mer enn andre. Likevel forstår vi at den pågående forvittringsraten vil gi betydelig materialtap over tid.

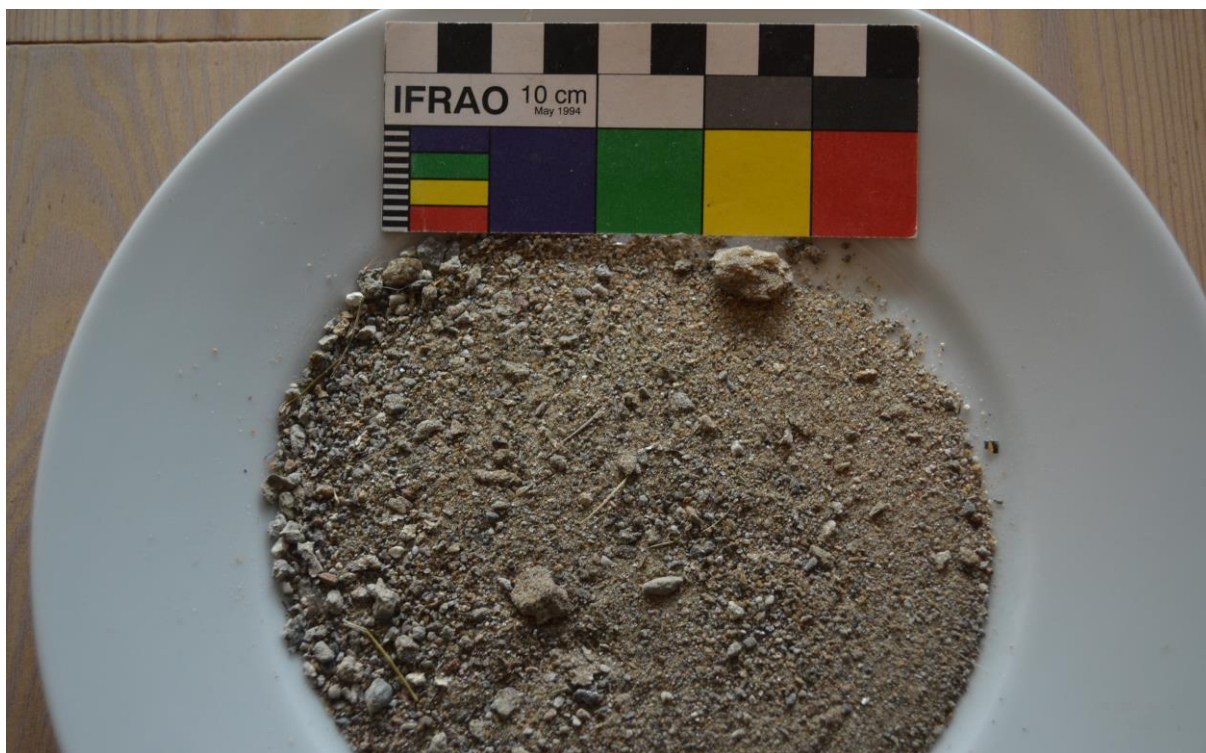
Stort sett besto det nedfalte materialet av nokså grovt pulver («sand»), men det var påfallende mange litt større biter (opp til 1 cm i diameter) gjennom sommeren og høsten 2016.

Figur 8: Materialet falt ned fra østvinduet mellom 14.9. og 24.10. 2016.

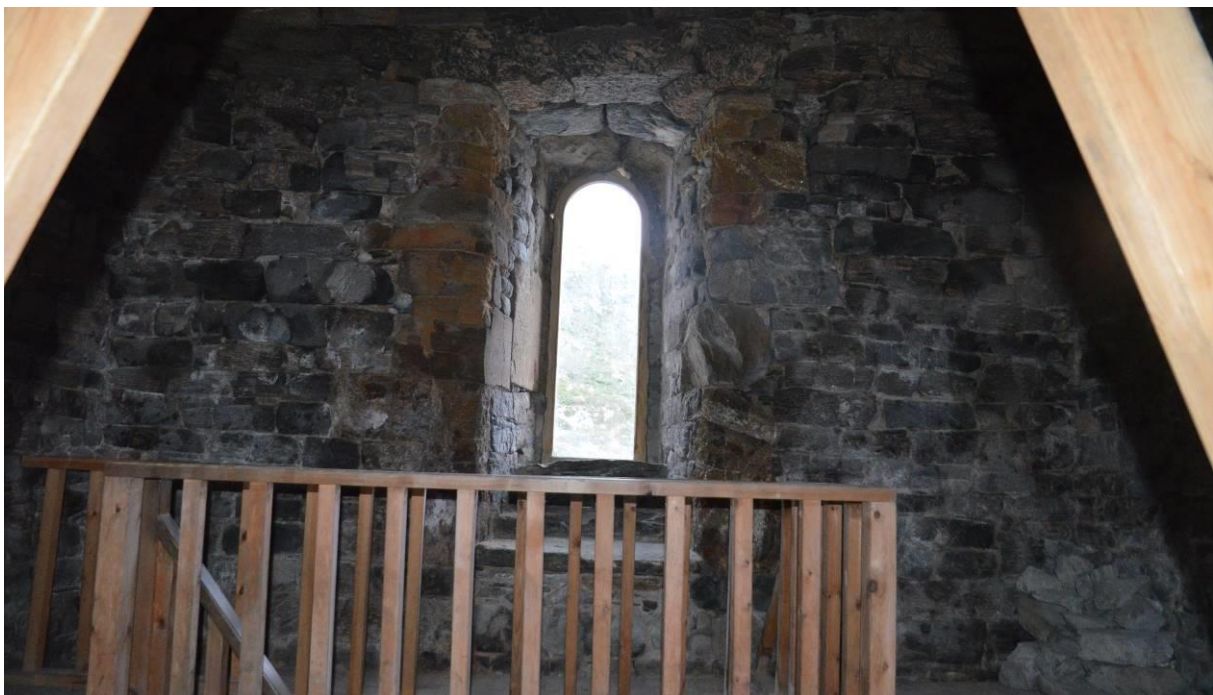
Figur 10: Sørveggen i klokkeetasjen, 12.1.2016. Alt er svært fuktig

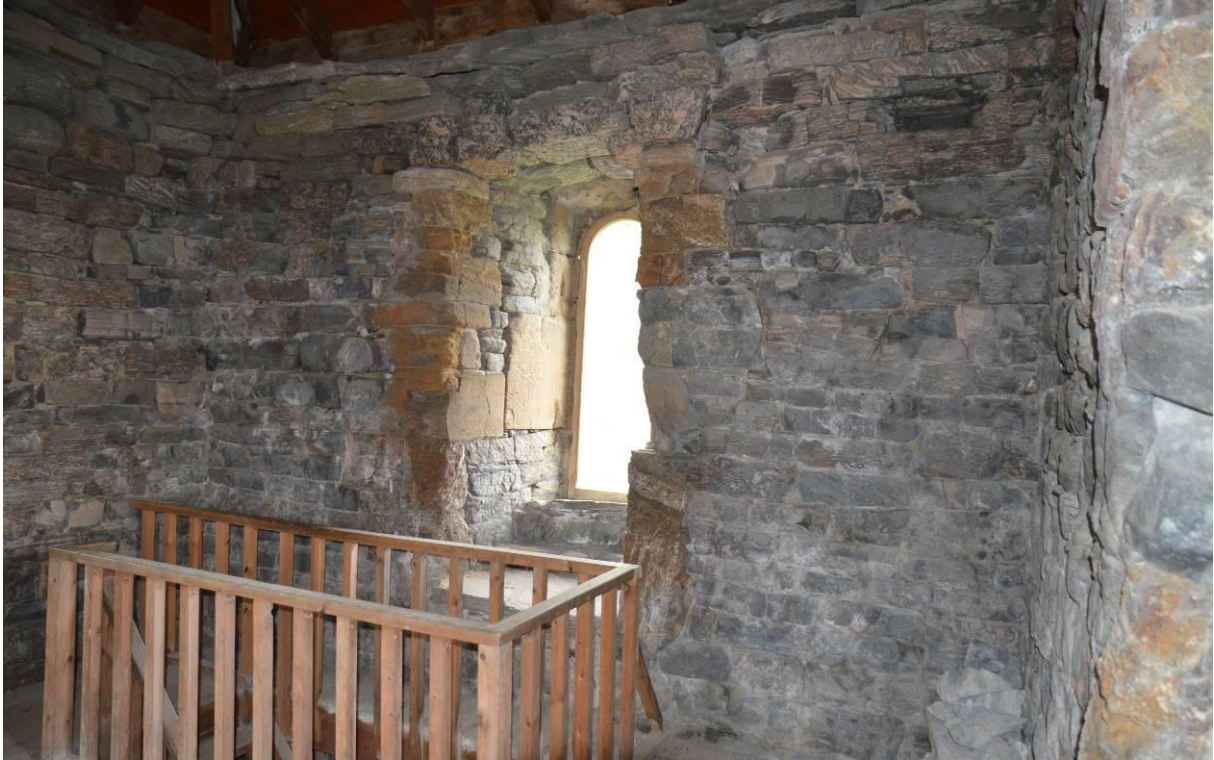
Figur 11: 30.5.2016: Veggen har for en stor del tørket opp etter en ganske tørr vår.

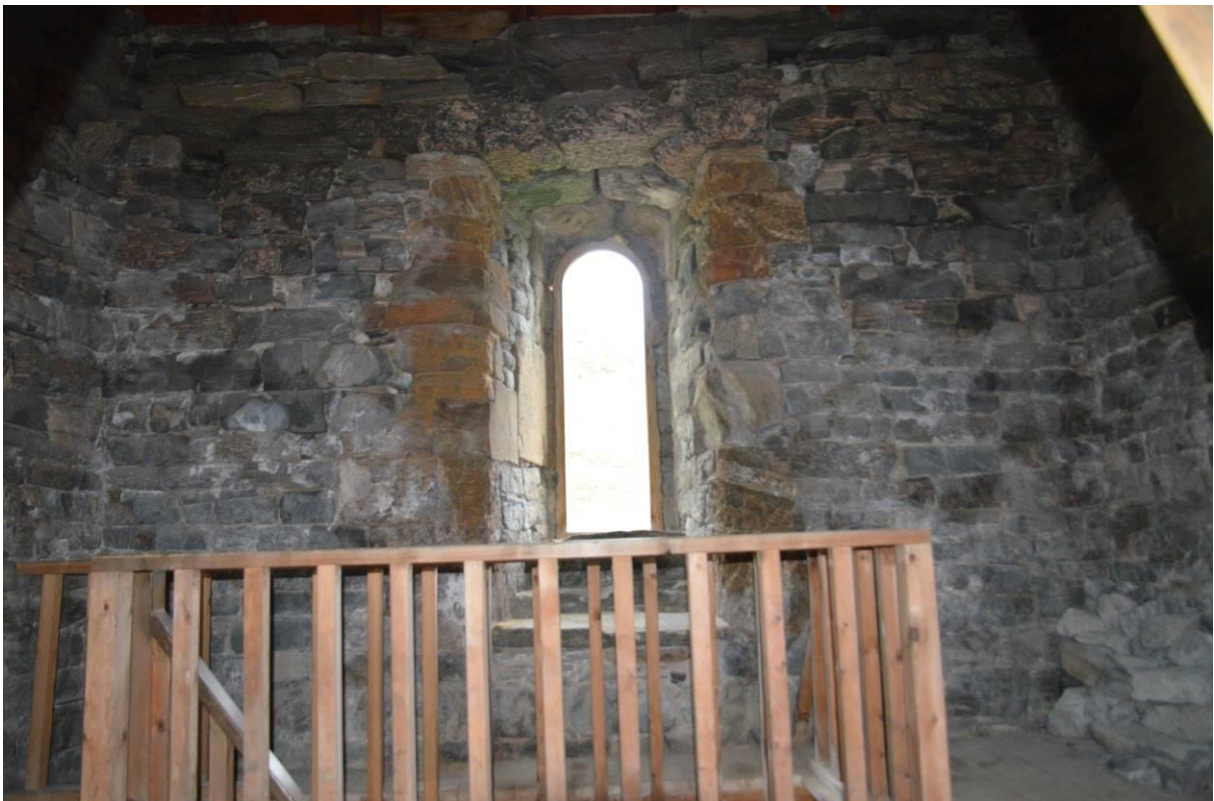
Figur 12: 14.9.2016: En god del fuktflekker. Spesielt i hjørner. Det var nokså fuktig på sensommeren.

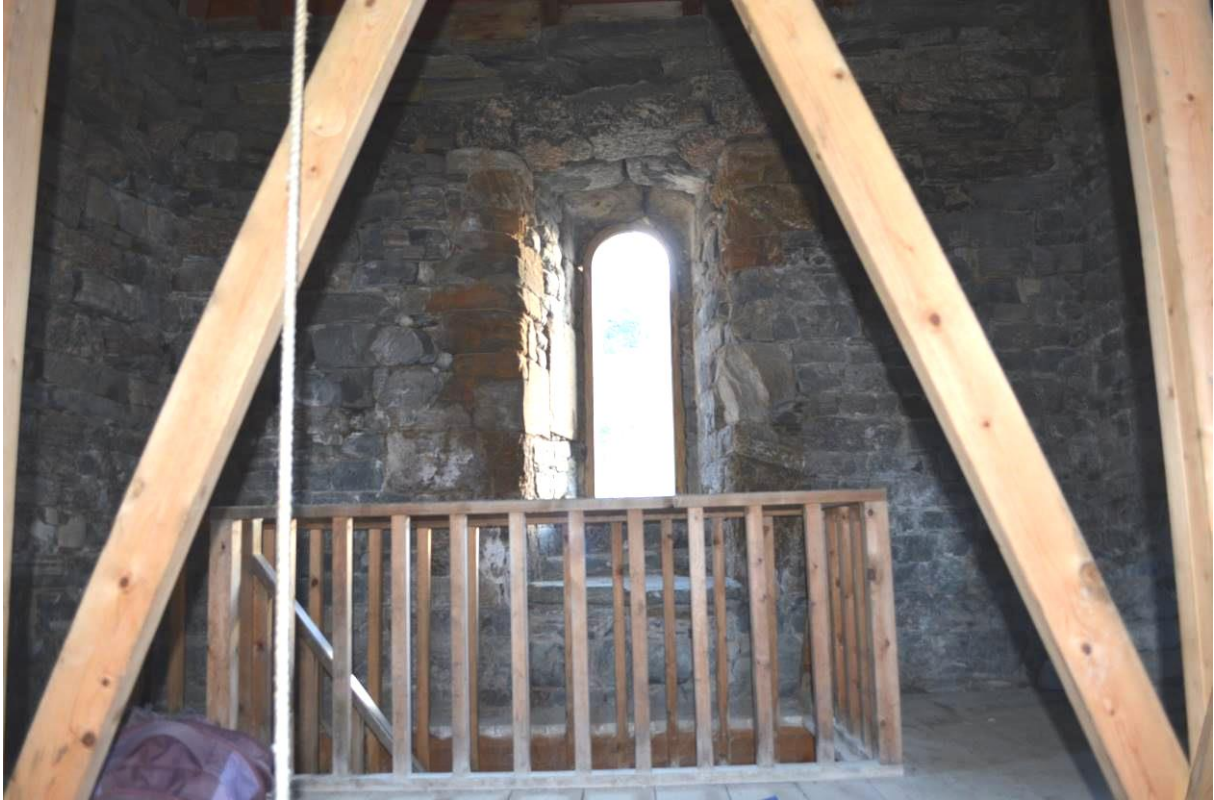
Figur 13: 24.10.2016: Etter en svært tørr periode er sørveggen i klokkeetasjen nesten helt tørr.

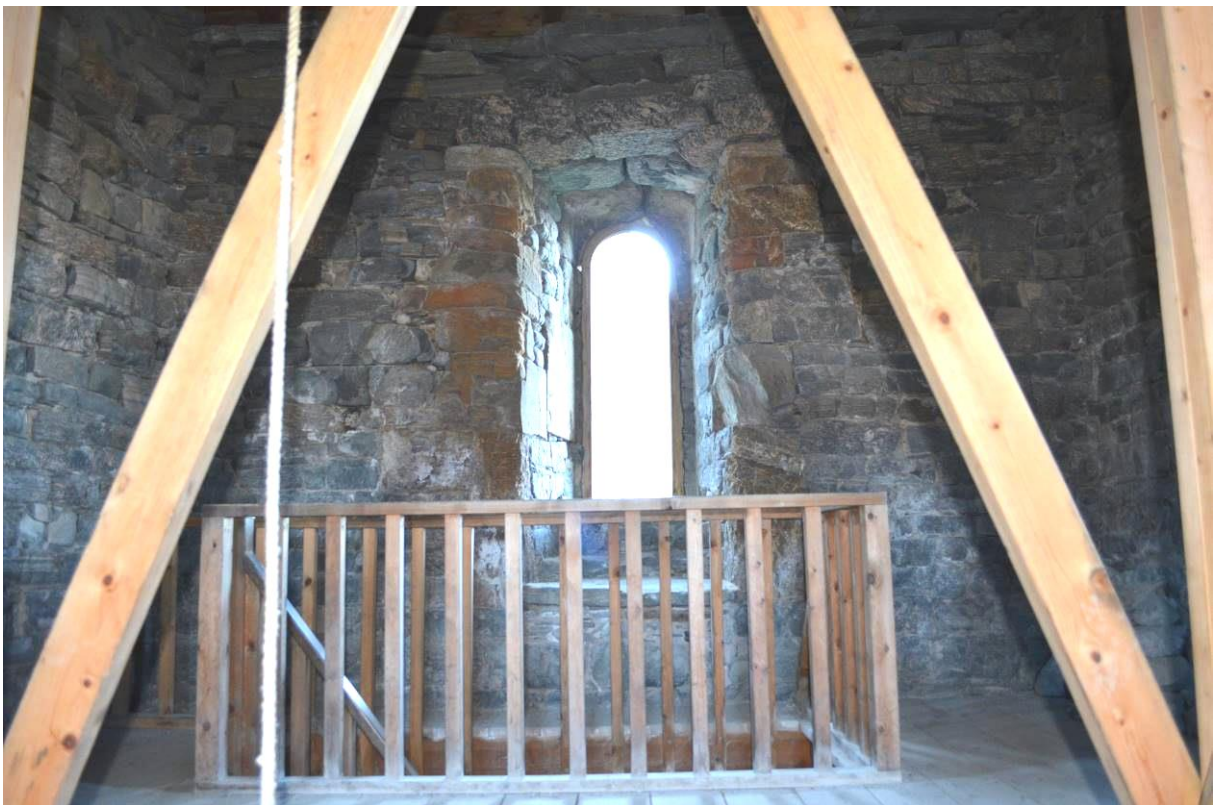
Figur 14: 6.3.2017: Tørt og fint også på senvinteren, men det har nok vært skikkelig bløtt tidligere på vinteren.

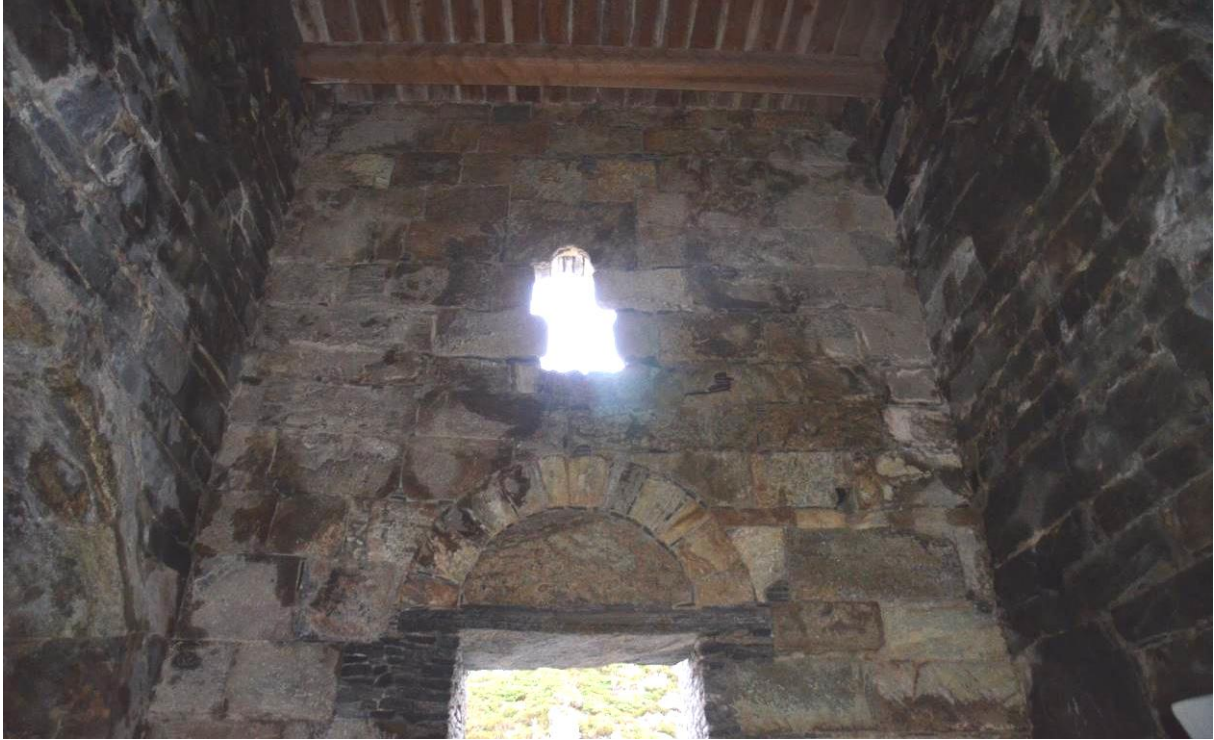
Figur 15: Østveggen i nederste etasje, 12.1.2016: Svært fuktig, spesielt på de tilgrensende veggene.

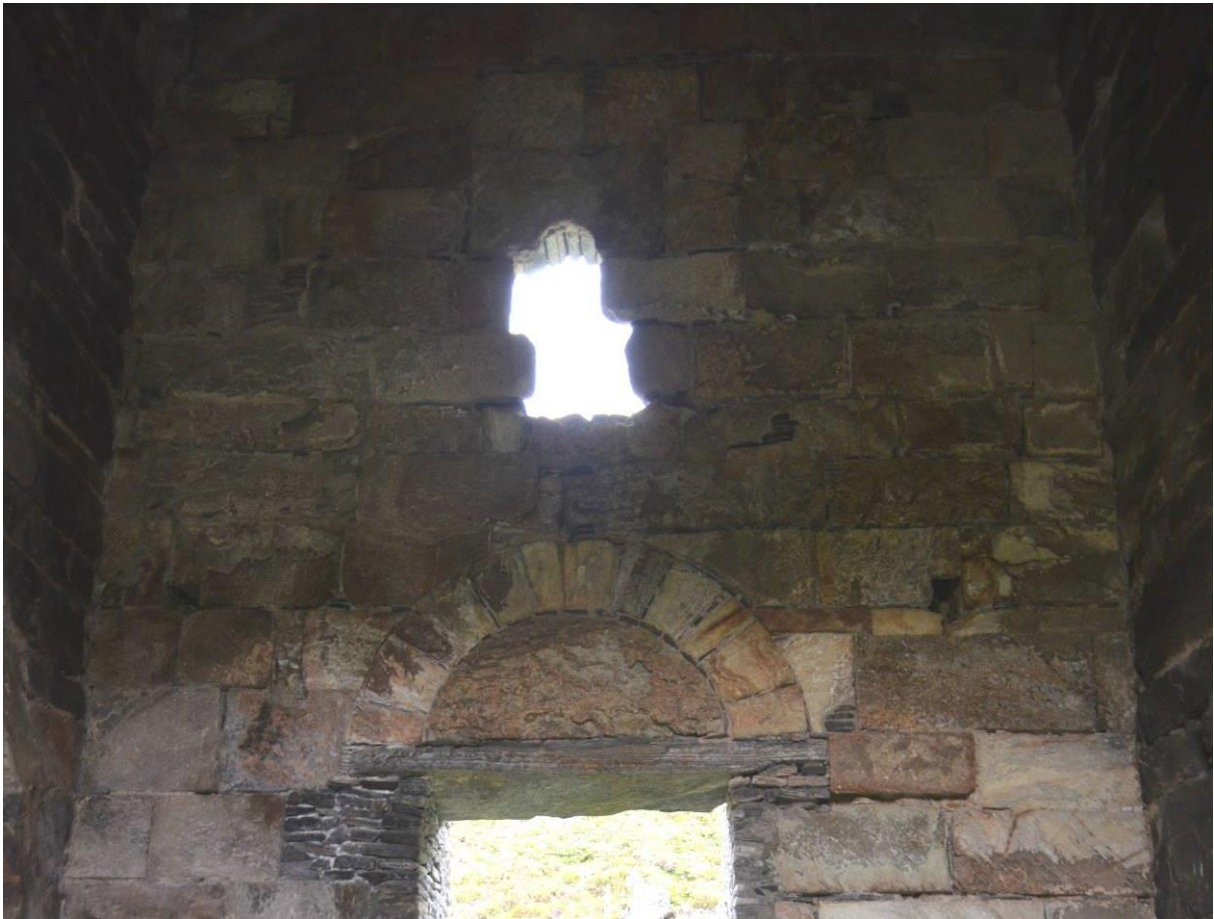
Figur 16: 30.5.2016: Fortsatt en del fukt, til tross for vårlig tørke. Mye fuktigere her nede enn oppover.

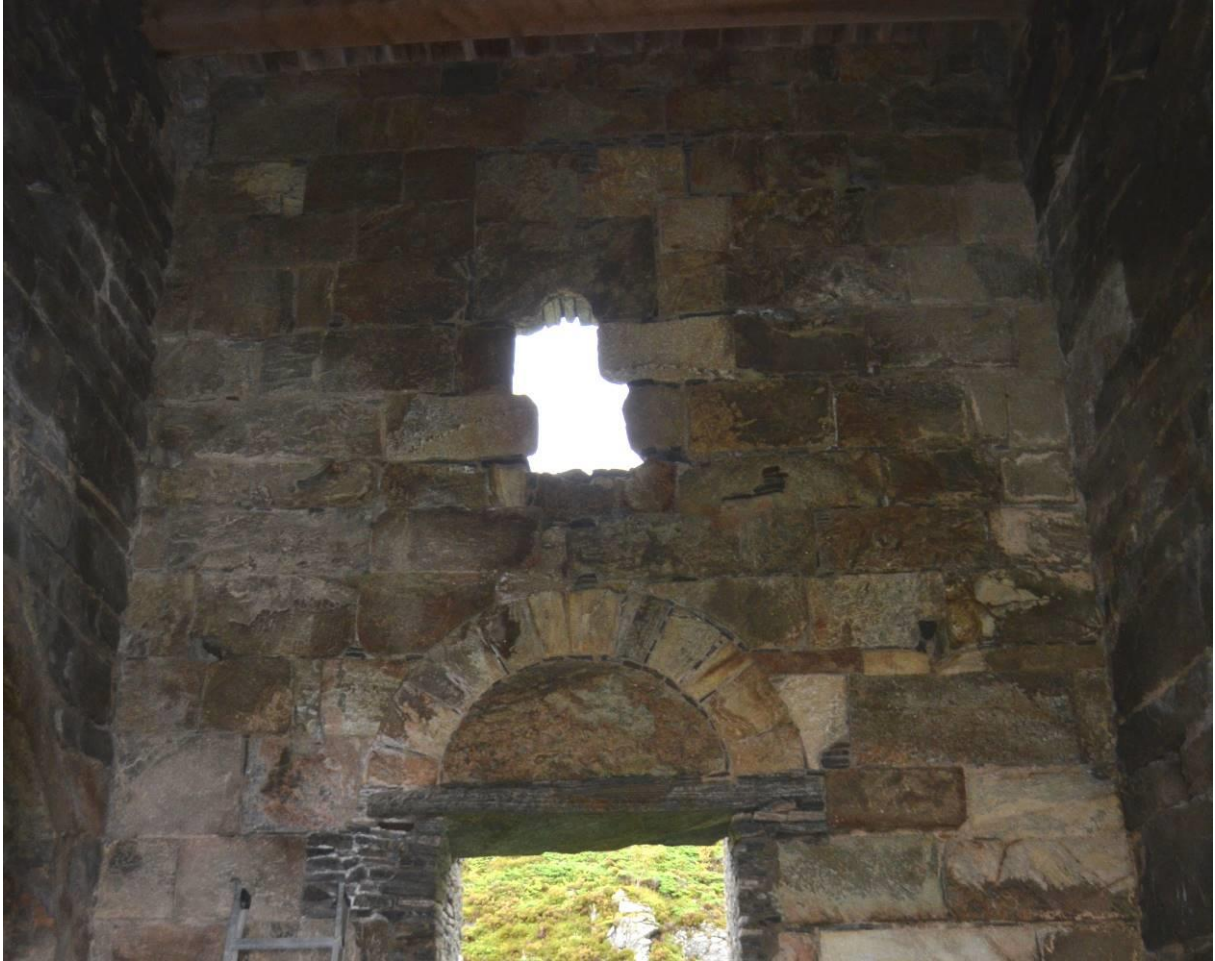
Figur 17: 14.9.2016: Nokså fuktig, omtrent som i mai.

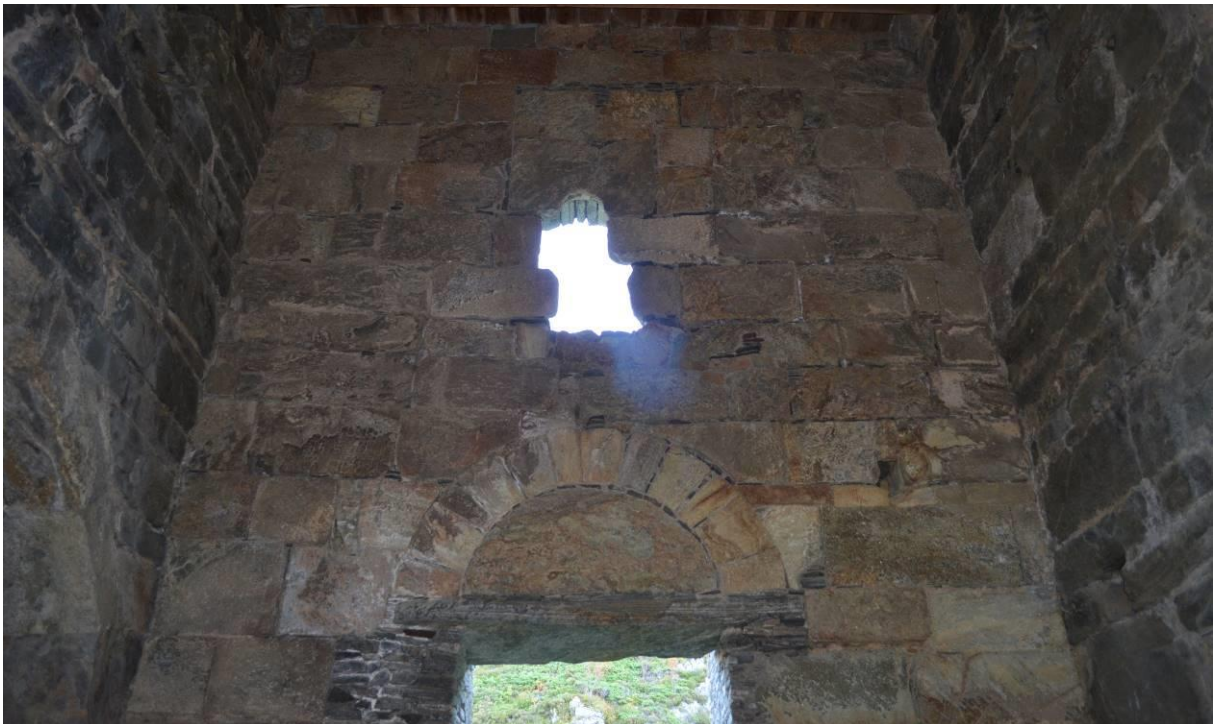
Figur 18: 24.10.2016: Vesentlig tørrere etter en tørr periode.

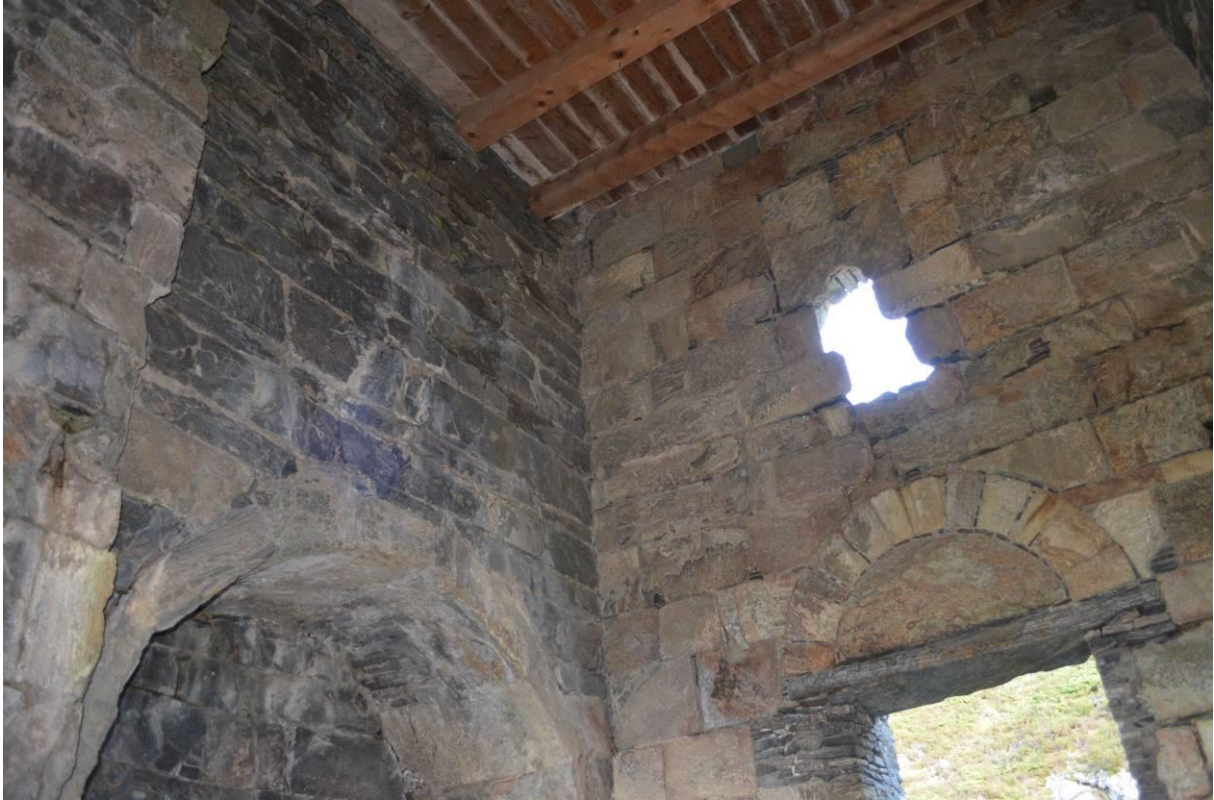
Figur 19: 6.3.2017: Nokså fint og tørt på ettervinteren.

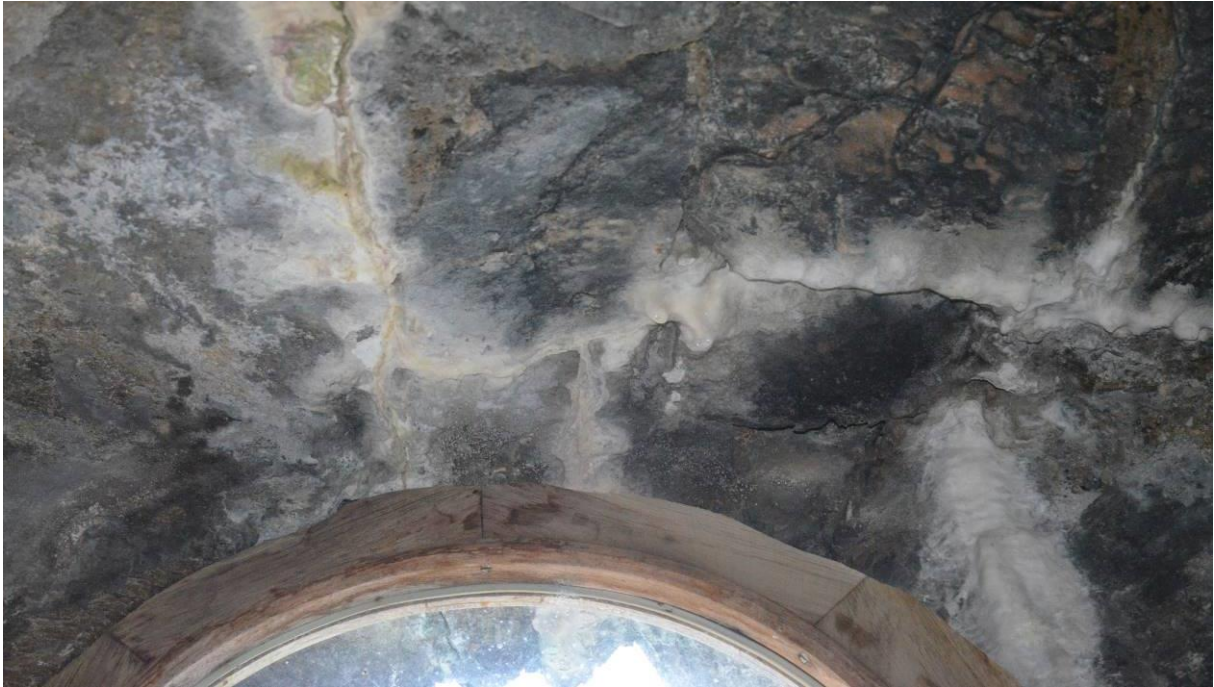
Figur 20: Det er vanlig å observere kalkskorper (CaCO_3) i vindusbuer og ellers i murverket. Slike skorper er typisk et resultat av tidligere restaurering med sement og påfølgende vannlekkasjer. De bidrar i liten grad til forvitring av stein, men er en indikasjon på tidligere eller nåværende lekkasjer.

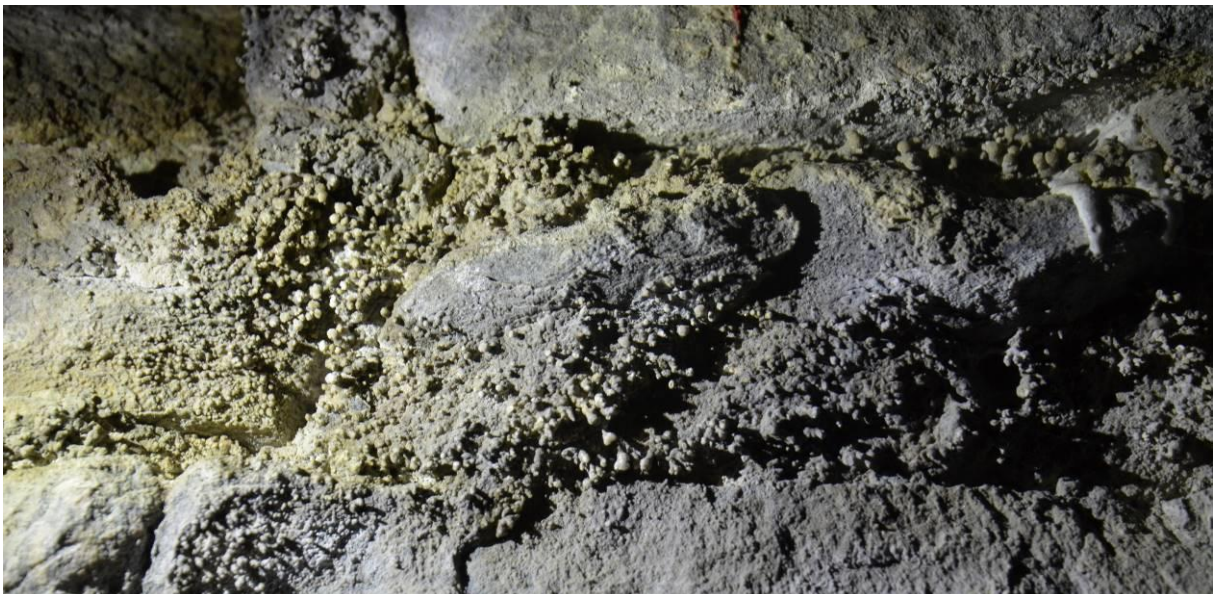
Figur 21: «Blomkålskorper» av kalk (CaCO_3) er også vanlige. Disse er nok i mindre grad knyttet til tidligere restaurering med sement, men heller til oppløsning av gammel kalkmørtel i et meget fuktig miljø og påfølgende utfelling. Slike skorper kan sammenlignes med stalaktitter i kalksteinshuler.

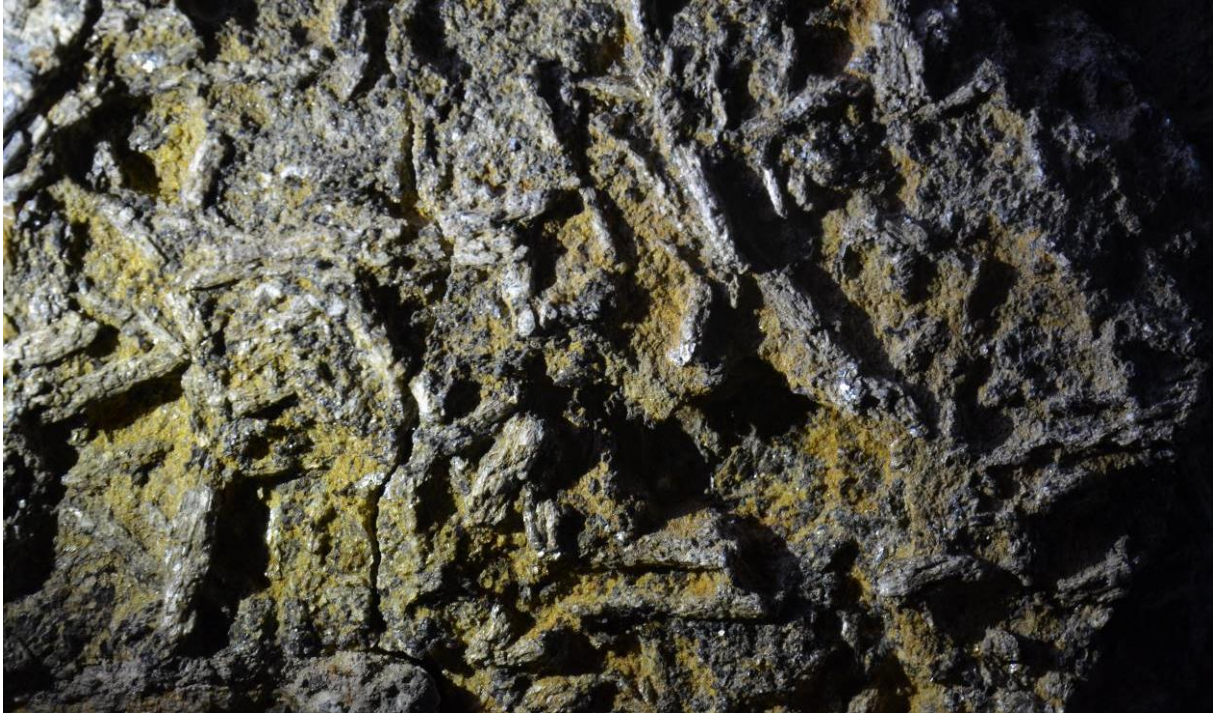
Figur 22: Forvitring av olivinstein, eller rettere: metaolivinstein (metamorf olivinstein). Vi ser et mønster av «nåler». Disse nålene består av mineralet talk, som er motstandsdyktig overfor forvitring. Den gullige grunnmassen består stort sett av mineralet olivin og dets forvitningsprodukt iddingsitt. Olivin er altså mye mindre motstandsdyktig enn talk. Se Storemyr (2010) for videre diskusjon.

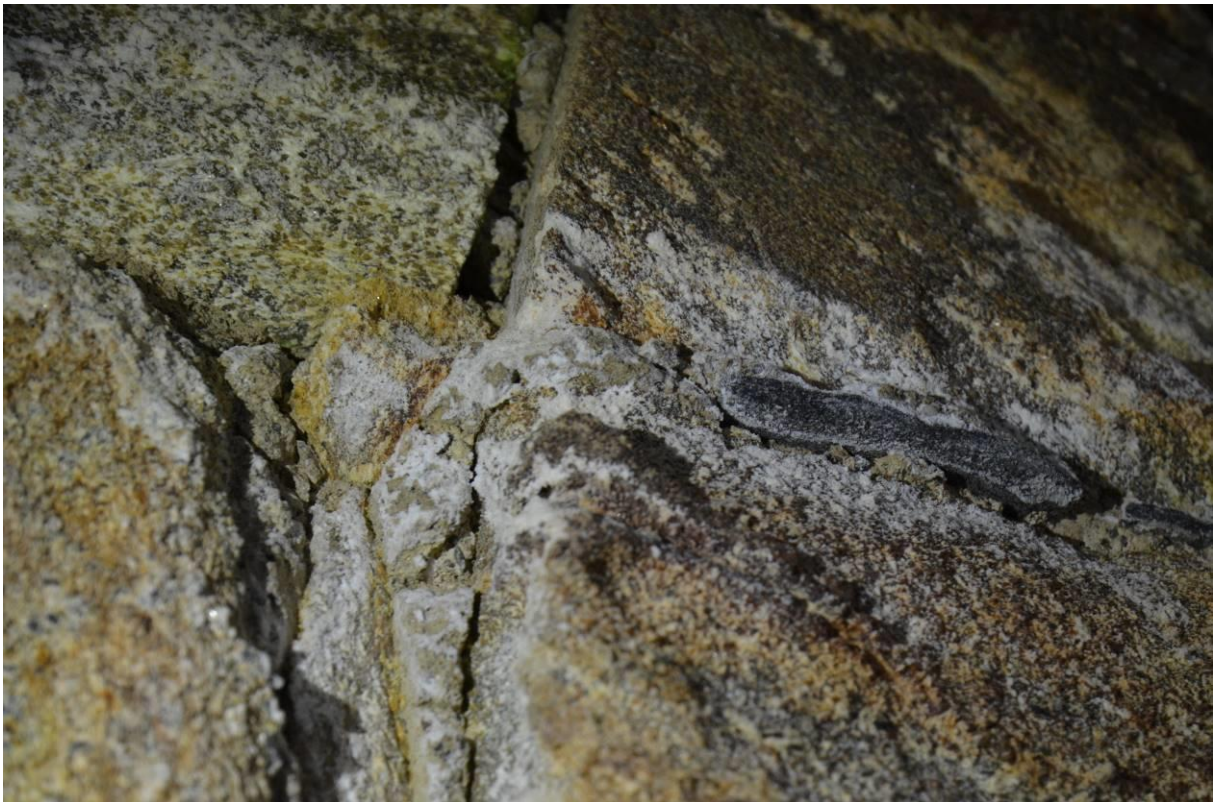
Figur 23: Saltutblomstringer i den nederste etasjen. Her dreier det seg sannsynligvis om natriumsulfater ($\text{Na}_2\text{SO}_4 \cdot \text{H}_2\text{O}$)/($\text{Na}_2\text{SO}_4 \cdot 10\text{H}_2\text{O}$). Disse kommer fra restaurering med sement og videre reaksjon med «gammel» sulfat i murverket, trolig fra metaolivinstein. Steinen har et visst innhold av sulfid, som ved forvitring går over til sulfat.

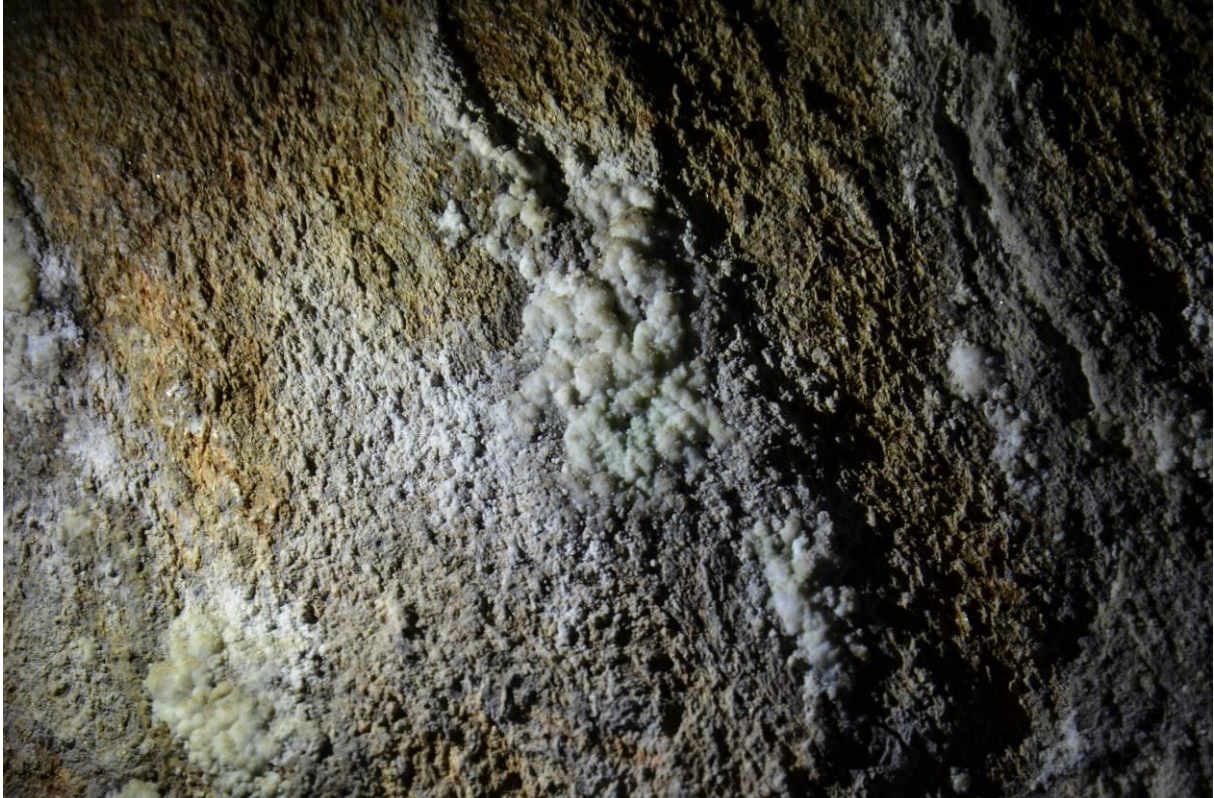
Figur 24: Gipsskorper på metaolivinstein i den øvre etasjen. Dette er et vanlig fenomen i tårnet. Gipsskorpene ($\text{CaSO}_4 \cdot 2\text{H}_2\text{O}$) kommer nok fra reaksjon mellom sulfat i metaolivinstein og kalk (Ca) fra kalkmørtel).

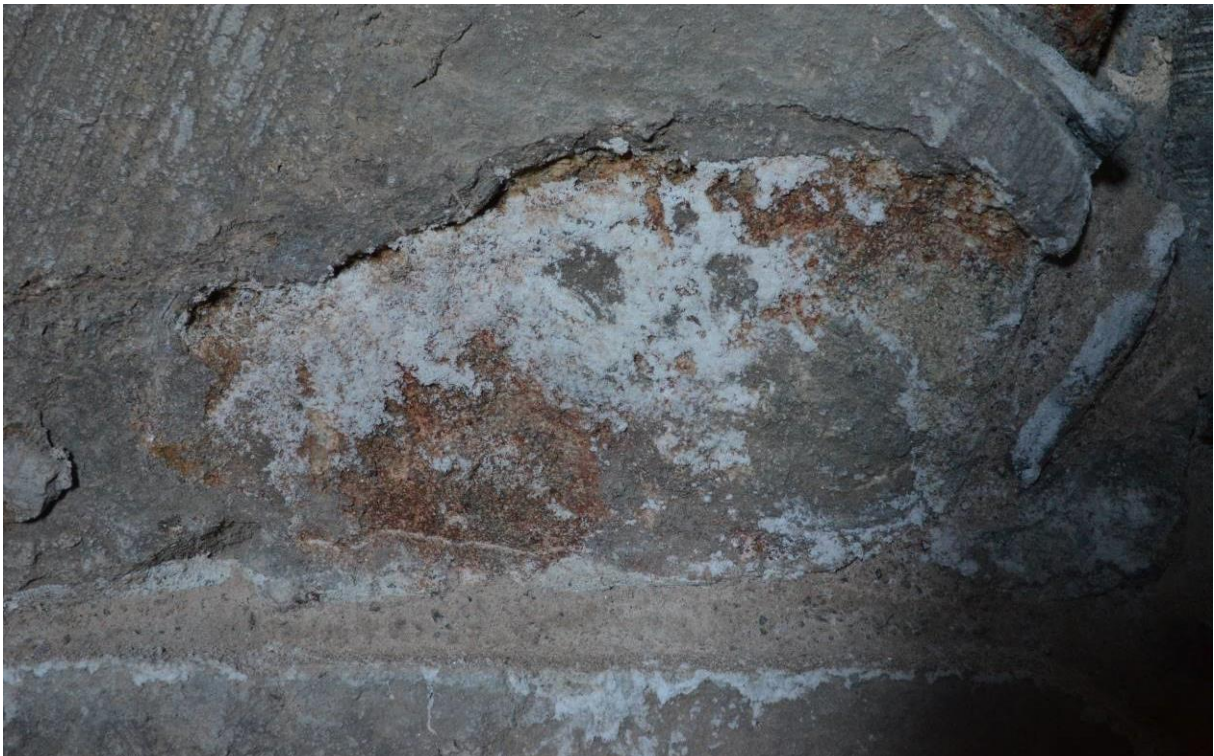
Figur 25: Salt i den midtre etasjen, ved den restaurerte «trekanten» på nordveggen. Saltene er ikke nøyaktig analysert, men det dreier seg om sulfater, trolig natriumsulfat. Mulig reaksjon mellom salt i mørtel og stein.

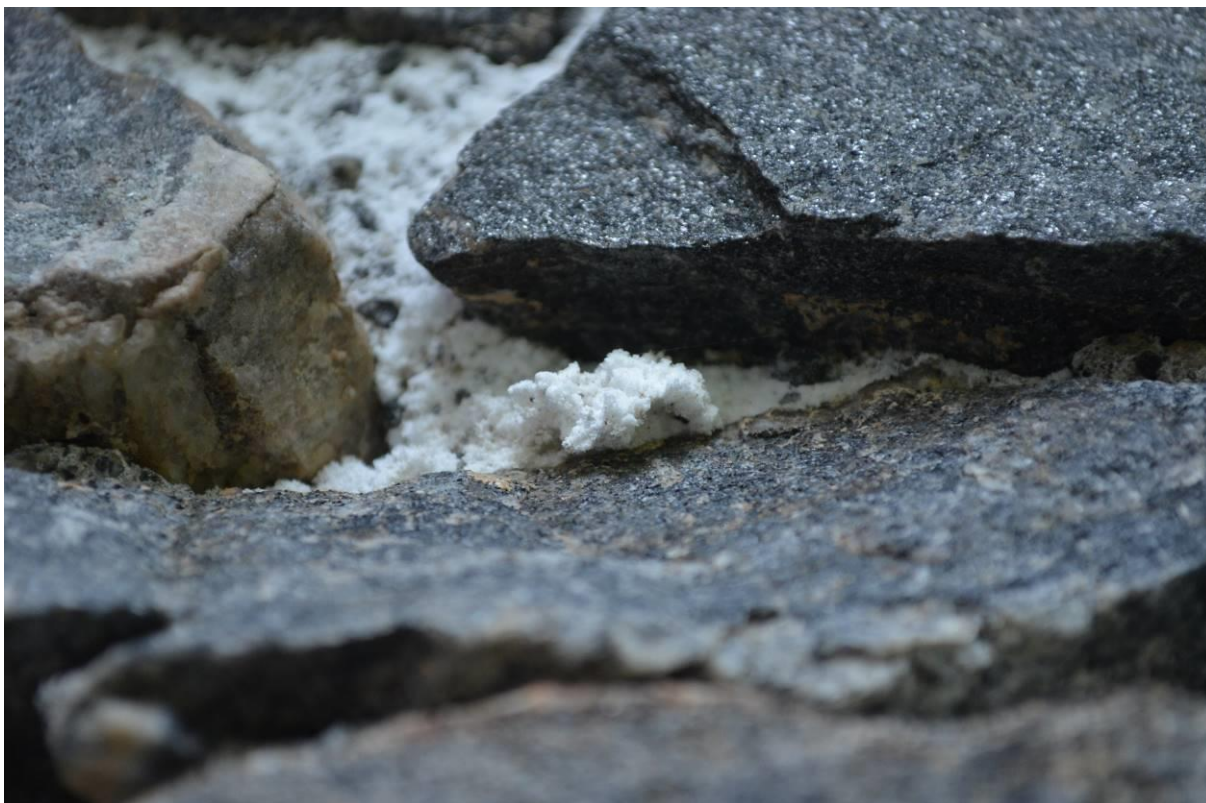
Figur 26: Murverk utendørs i skipet på kirken, nordveggen, nær tårnet (der man får et innblikk i den gamle murkjernen). Her dreier det seg om natriumkarbonat fra sementmørtel benyttet for tidligere reparasjoner. Det kan til tider være svært mye salt i dette området, mer når det er tørt enn når det er fuktig.

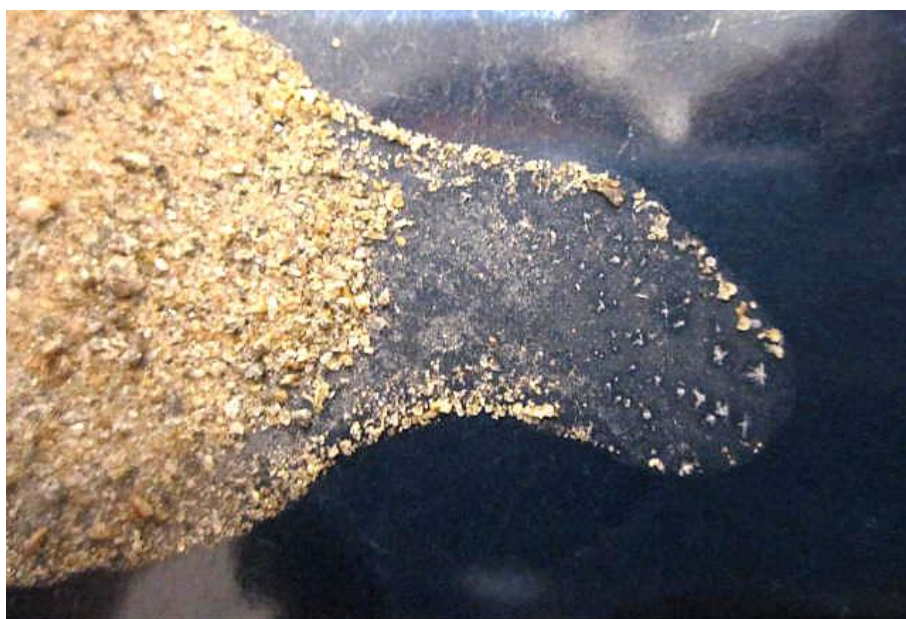
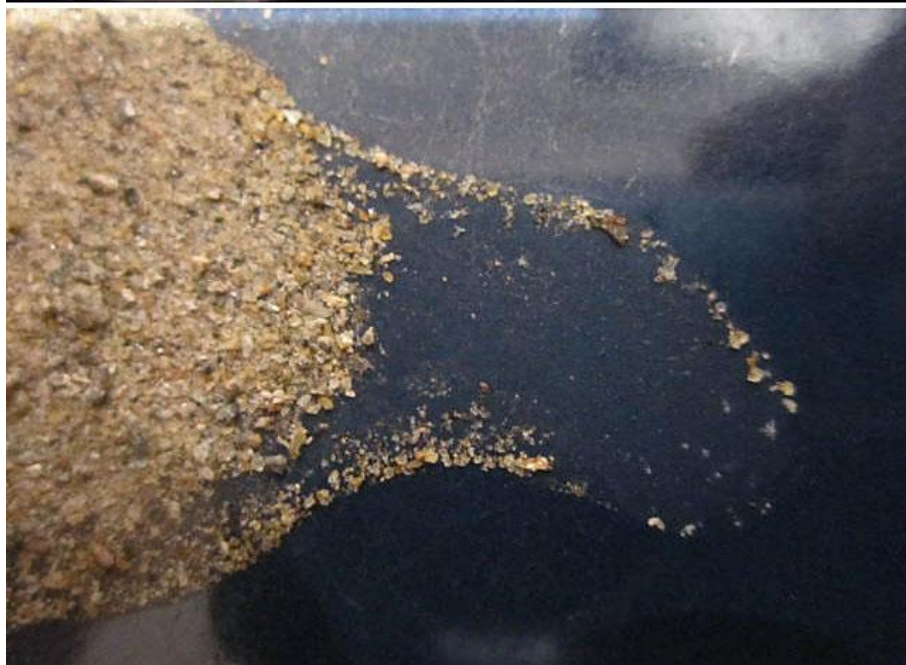
Bildene under viser hva som skjer om en puster på steinpulver med en slik saltmix. Her har vi tatt litt av det nedfalte pulveret ra østvinduet i klokkeetasjen. Pulveret har blitt blandet med vann og satt til å tørke. På det øverste bildet ser vi at «tungen» mot høyre er hvitaktig. Dette er utfelt salt. På det nederste bildet er det hvitaktige borte. Dette skyldes ett eneste lite pust gjennom munnen; saltene har trukket til seg den lille fuktigheten og gjort området «bløtt».

Bildebredde er ca. 1 cm.
