A 291 KVAMSØY KIRKE

Forprosjekt på behandling av altertavlen fra 1716

Tittel A 291 Kvamsøy kirke Forprosjekt på behandling av altertavlen fra 1716	Rapporttype/nummer NIKU Oppdragsrapport 99/2017	Publiseringsdato Oktober 2017
	Prosjektnummer 1021089	Oppdragstidspunkt August 2017
	Forsidebilde Detalj fra altertavlens predella: «Nattverden». Foto: NIKU	
Forfatter(e) Jernæs, Nina Kjølsten	Sider 19	Tilgjengelighet Åpen
	Avdeling Konserveringsavdelingen

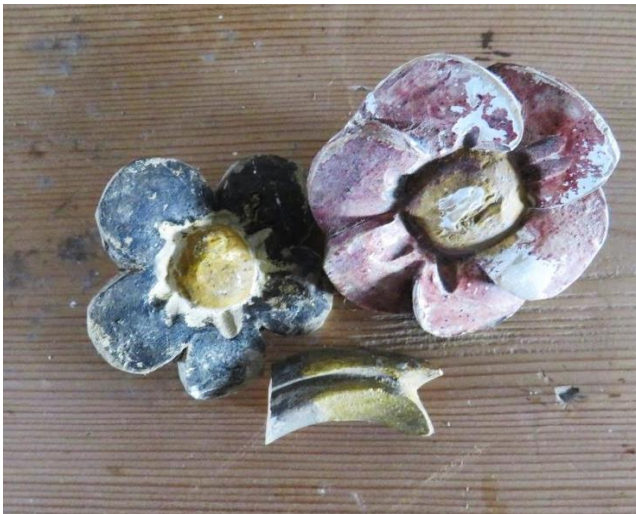
Det er tre mindre deler av utskjæringene som tidligere har falt av og oppbevares i kirken (figur 3). Blomstene hører til tavlens bekrøning, mens den avknekte detaljen fra akantusranken hører til tavlens venstre side. Ellers er alle deler godt montert og stabile. Det ble observert noe boremel fra treborende insekter på gesims i øvre del av altertavlen. Det er usikkert om det er aktive insekter eller ei. Dette bør undersøkes nærmere ved hovedprosjektet.

Figur 3 Løse deler som er knekt av altertavlen

- Fastliming av løse deler
- Konsolidere løs maling på korpus
- Lett rens av overflaten på «Nattverden»⁵
- Lett rens av «Korsfestelsen»
- Refernissere «Nattverden» og «Korsfestelsen»
- Rense bort fugleekskremitter og støv
- Rense bort sot og smuss på arkitekturelementer i øvre del
- Rens av voks fra stearinsøl
- Retusjere skader
- Borebilleaktivitet undersøkes nærmere

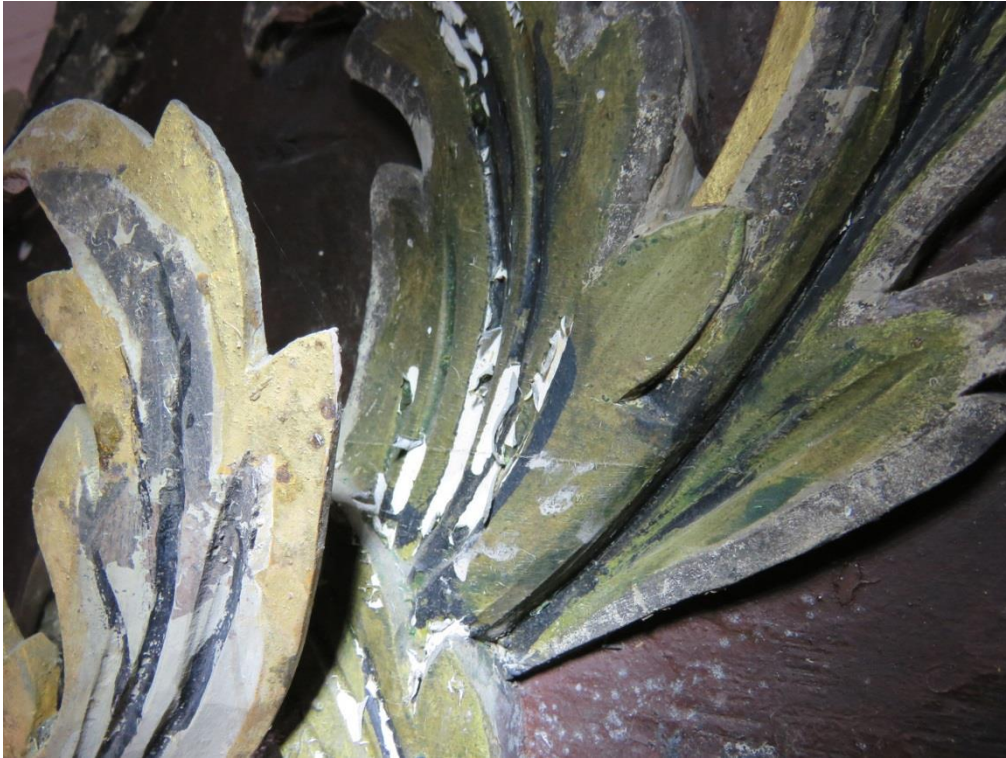
Det er løs maling på alle enkeltelementer på altertavlens korpus (se figur 4, 5 og 6). Årsak til dette er generell bruk og slitasje i forbindelse med klimatiske variasjoner, og er forventet å se på en altertavle fra 1716 som det ikke er utført konservering- eller restaureringsarbeid på tidligere. I tillegg kan det være lokale variasjoner i hvordan malingen har hatt evne til å feste seg til det underliggende limlaget. I de grønne detaljene ser man at malingen «krøller» seg opp.

Figur 4 Detalj av løs maling på korpus, øvre del av altertavlen

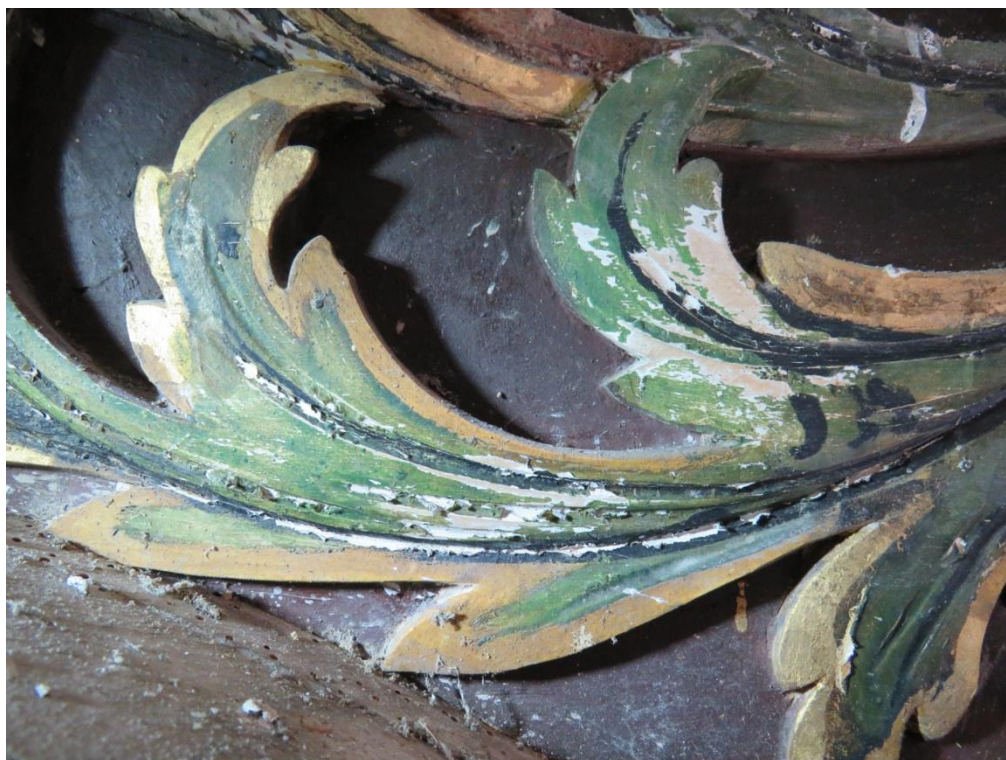
Figur 5 Detalj av løs maling på korpus, øvre del av altertavlen

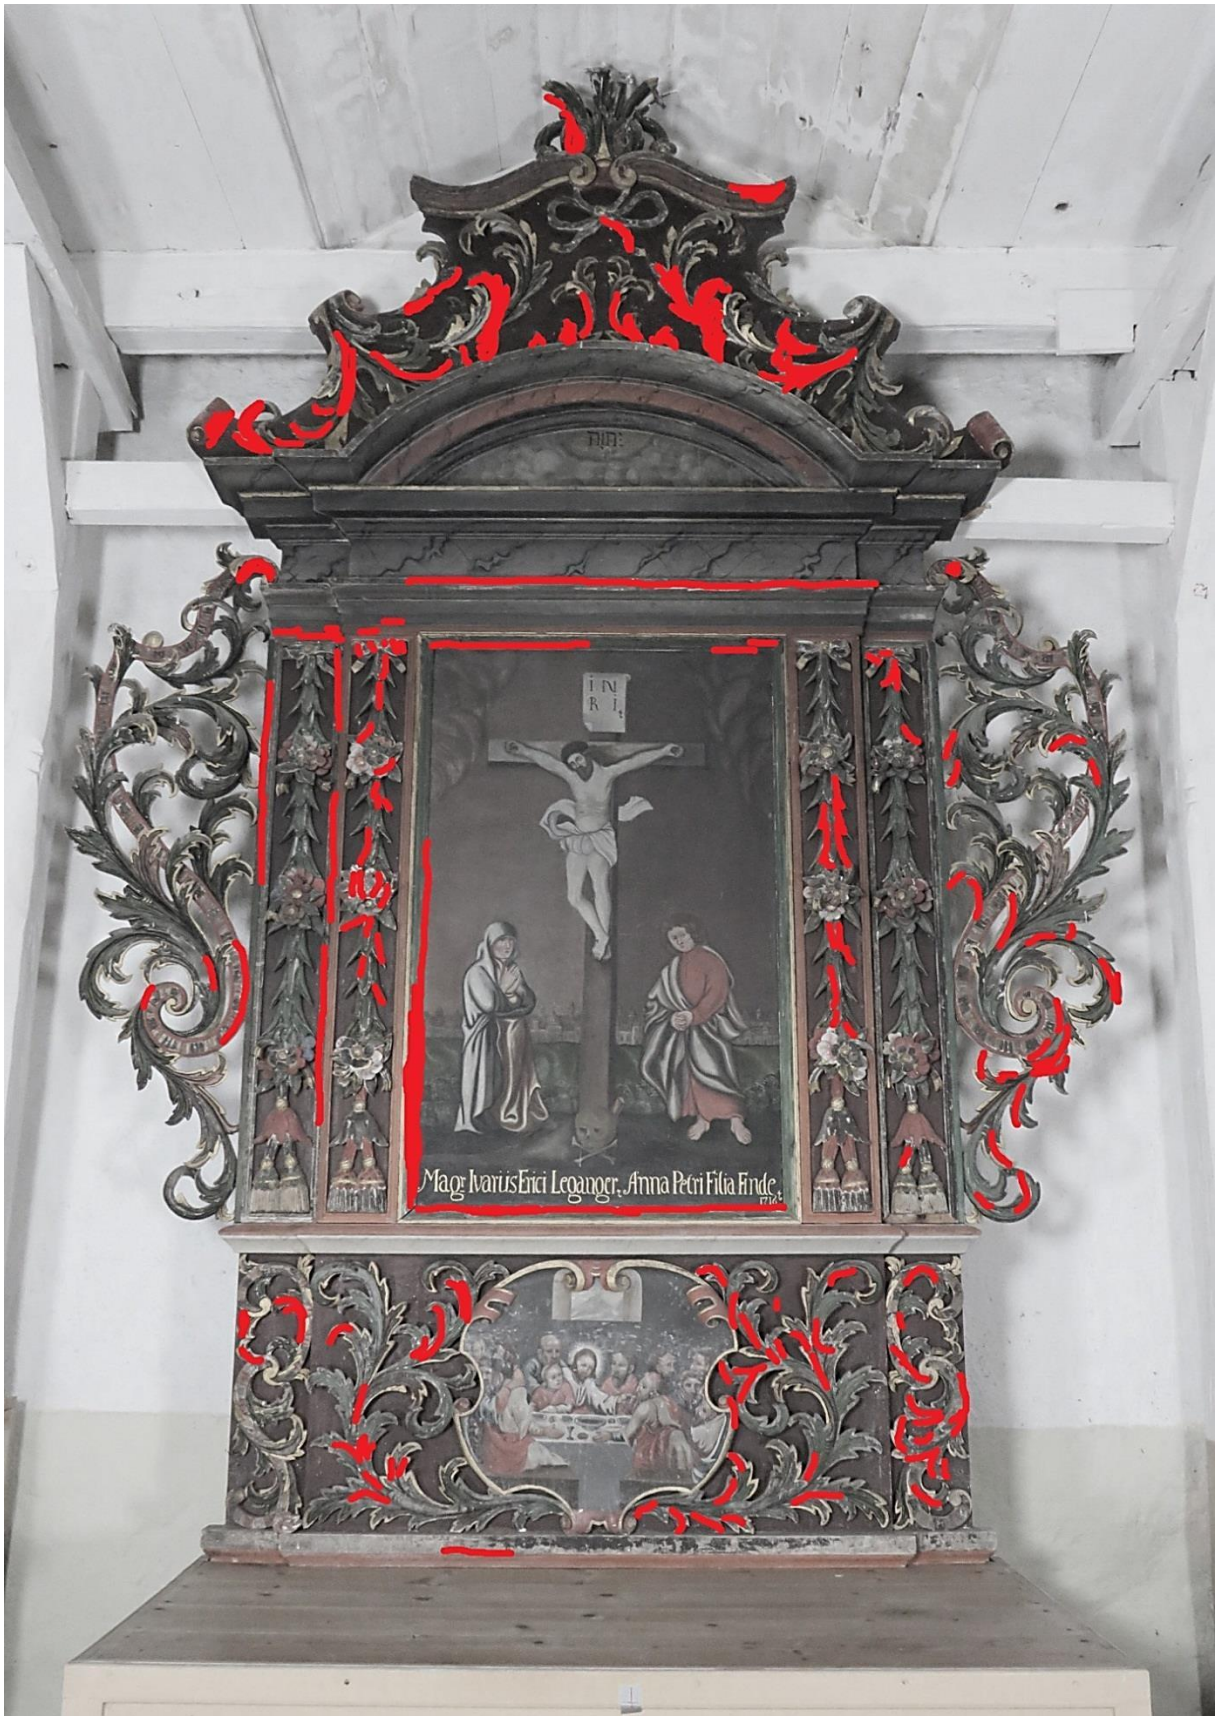
Figur 6 Røde merknader: områder med løs maling

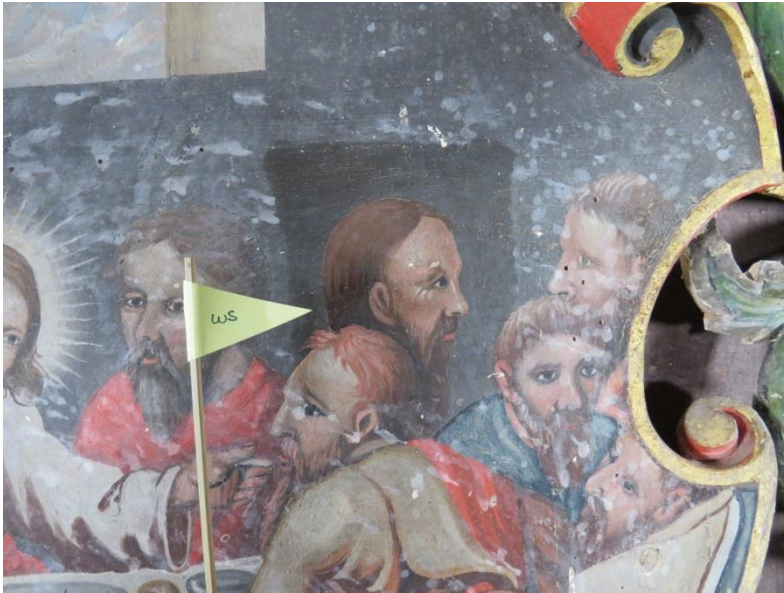
På altertavlens predella er det søl av voks fra bruken av stearinlys på alteret. Korpus' malinglag er trolig fuktsensitivt, da noen områder reagerte på saliva og fikk et blakket utseende. Dette kan muligens forklare de skjemmende hvite flekkene som ligger i malinglaget på predellaen. De hvite flekkene forsvant med påføring av White Spirit (figur 7). Det kan også forklare at det er blakkede områder på horisontale flater på de nederste akantusbladene. Her kan noen ha tørket støv med en fuktig klut. Men for å finne årsak til flekkene må overflaten undersøkes nærmere.

Figur 7 Hvite flekker på predella, test med påføring av White Spirit

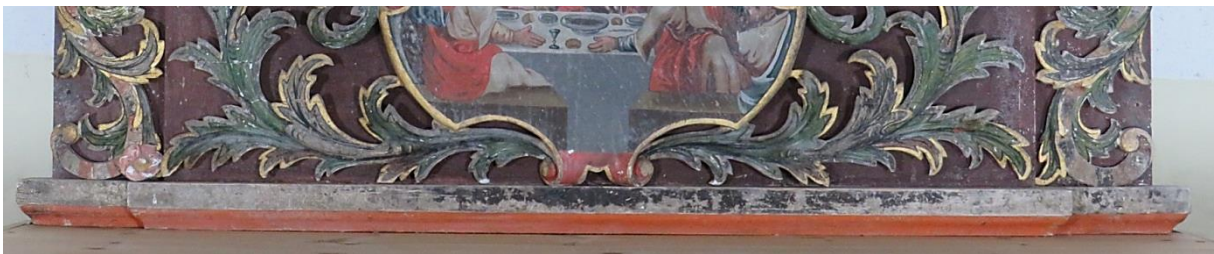
Figur 8 Maling på nedre listverk mangler

Listverk i altertavlens nedre del er svært slitt og malingen er borte (figur 8). Dette kan ha vært forårsaket av vask med vann/ fuktig klut.

Retusjere skader	Nei	Områder med avskallet maling som er skjemmende fra betrakteravstand, retusjeres. Bruk av normalretusjer da retusjene skal sees fra betrakteravstand. ⁶ Det er ikke behov for å kitte skadene i forkant av retusjering.	Reversible materialer med gode aldringsegenskaper i forhold til bindemidlets løselighet og pigmentenes stabilitet
Borebilleaktivitet undersøkes nærmere	Nei	Visuell undersøkelse	Vha god lyssetting, se etter ytterligere boremel på horisontale flater. Orienter seg om evt skader og mulige tiltak.

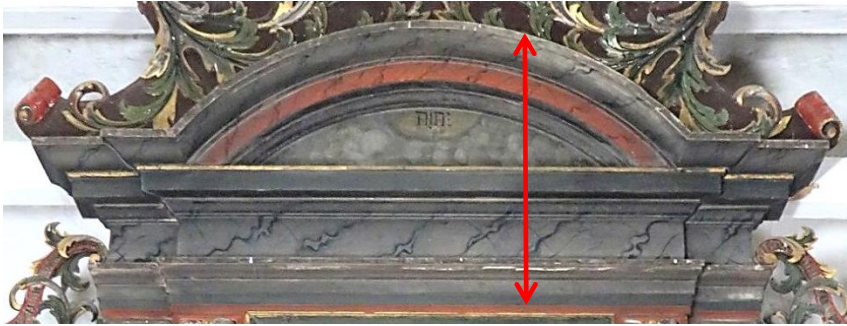
Figur 9 Arkitekturelementer som anbefales renset for sot

Alle overflater er støvede, det er spor av spindelvev, fugleekskremitter og svært mye sot. De sotede overflatene sees særlig i øvre del av altertavlen, på gesims og gavlfelt (figur 9). En test for rensing av sot viser hvor skitne elementene er (figur 10).

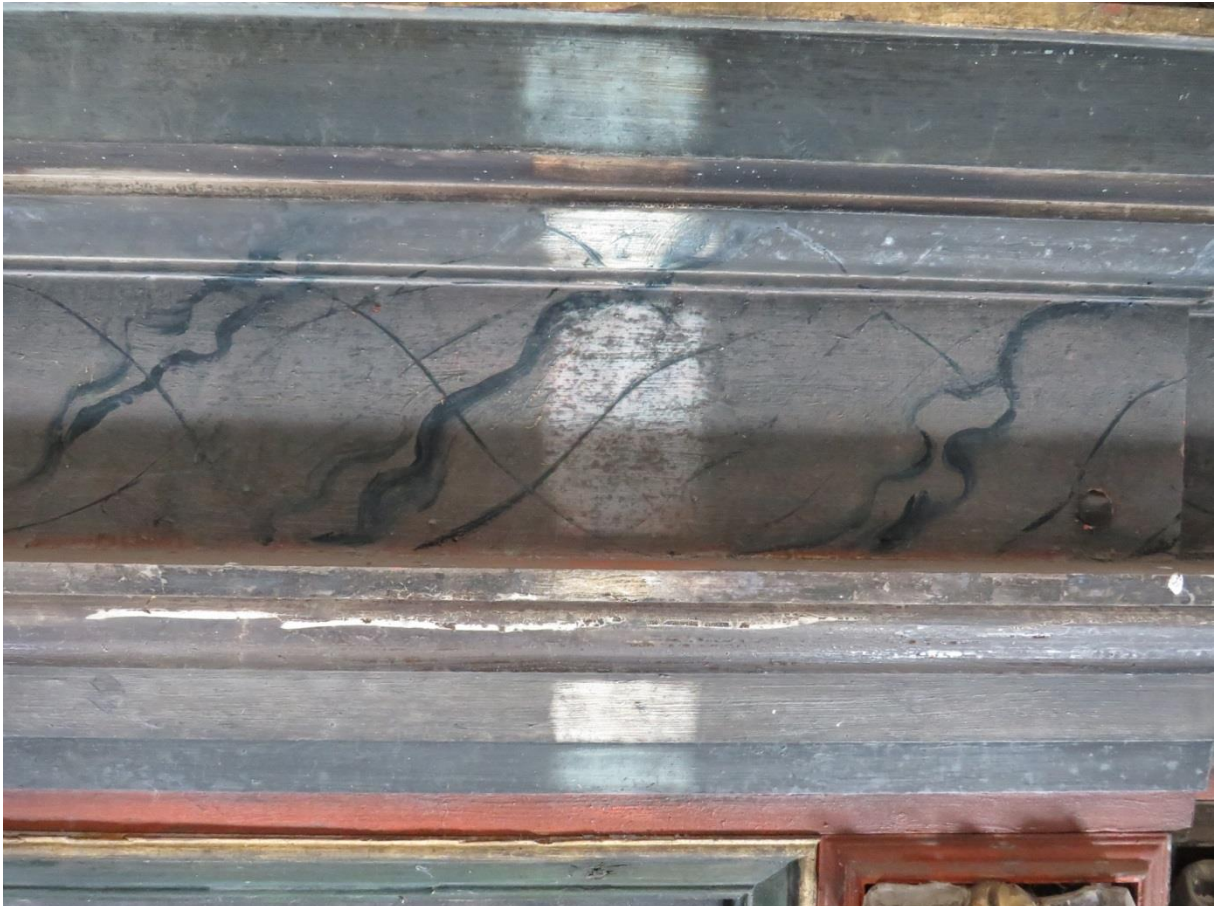
Figur 10 Rensetest av sot på listverk over «Korsfestelsen». Bruk av viskelær

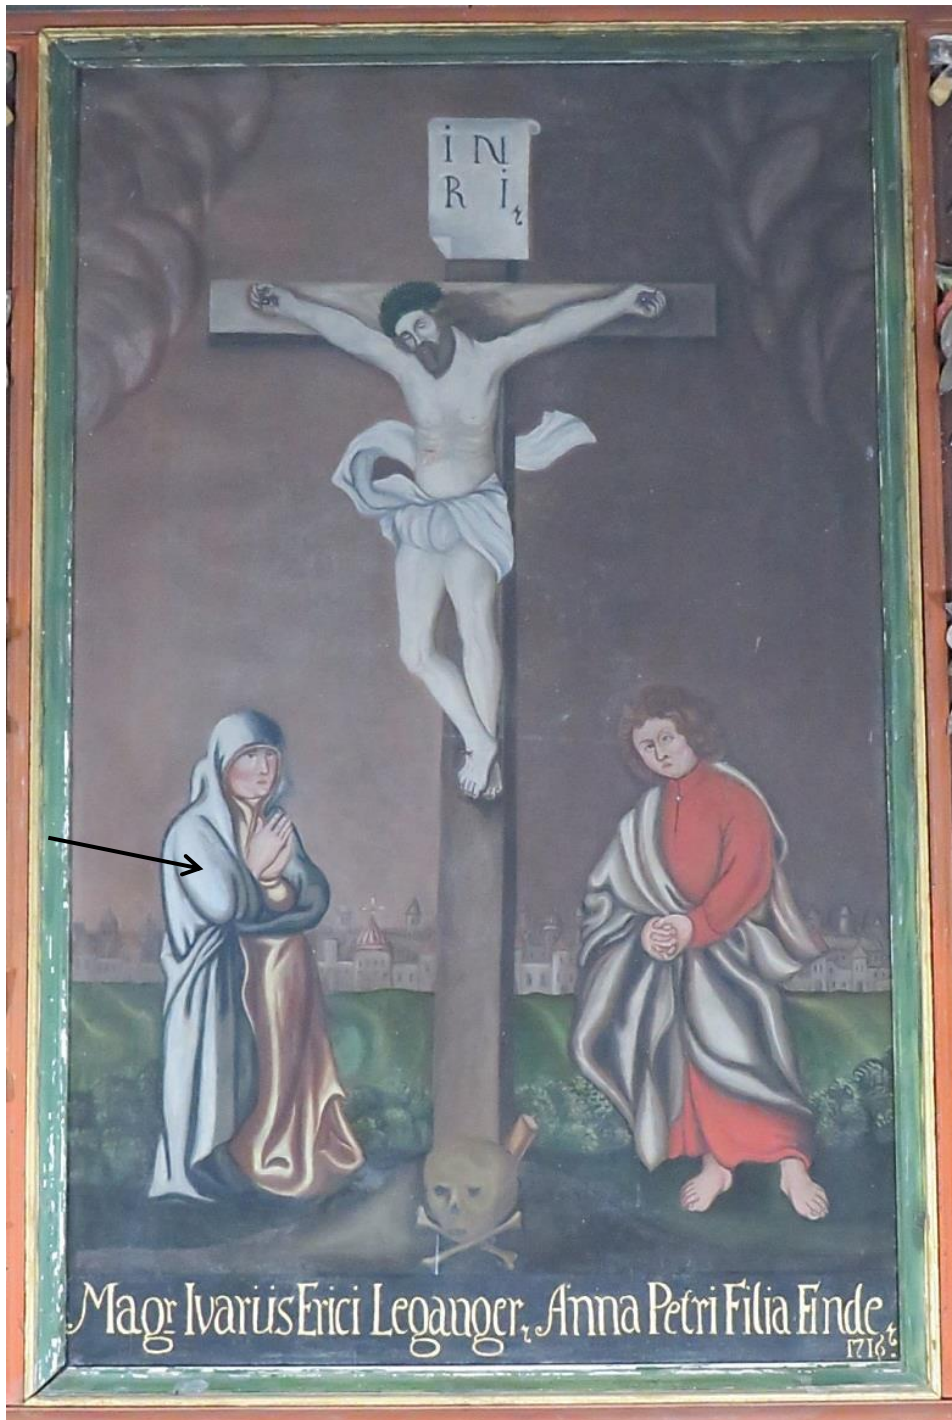
Lerretet er montert til stående trebord bak, så det er ikke tilgang til lerretsduken fra baksiden (figur 10). Lerretet er finvevd. Det er noe slakt spent opp, men lerretet er uten bulker og har en stabil tilstand. Malingen er også stabil. Ved bruk av ultrafiolett belysning sees ingen fluorescens. Mangel på fluorescens kan forklares med at det ikke er en sammenhengende fernissfilm på overflaten. Det var

Maleriets blåfarge er falmet med årene på grunn av ustabile pigmenter ved lyspåvirkning.

Figur 10 Lerretsmaleri, se pil for eksempel på falmede blå pigmenter
