B.f. 70. Nore og Uvdal. Skjønne, Søre. Loft. G.149/B.4

Fargeundersøkelser og forslag til tiltak

Rapport nr: 30/2017

27.11.2017.

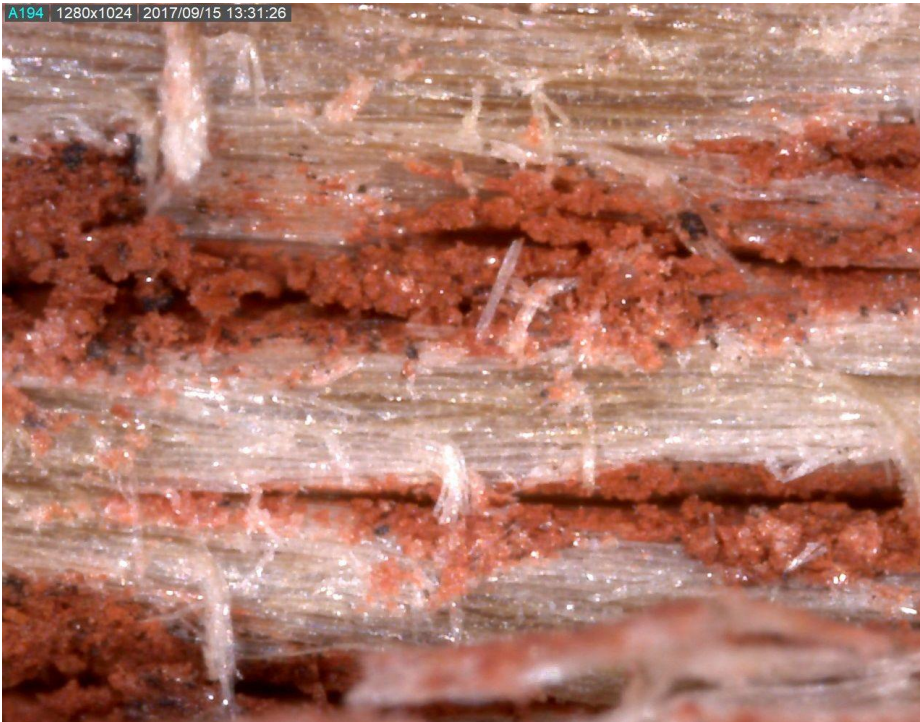
Figur 7. Skjønne, Søre. Rester av det porøse, eldste emulsjonsmalinglaget på sydveggen. Foto. J. Brønne. November 2017.

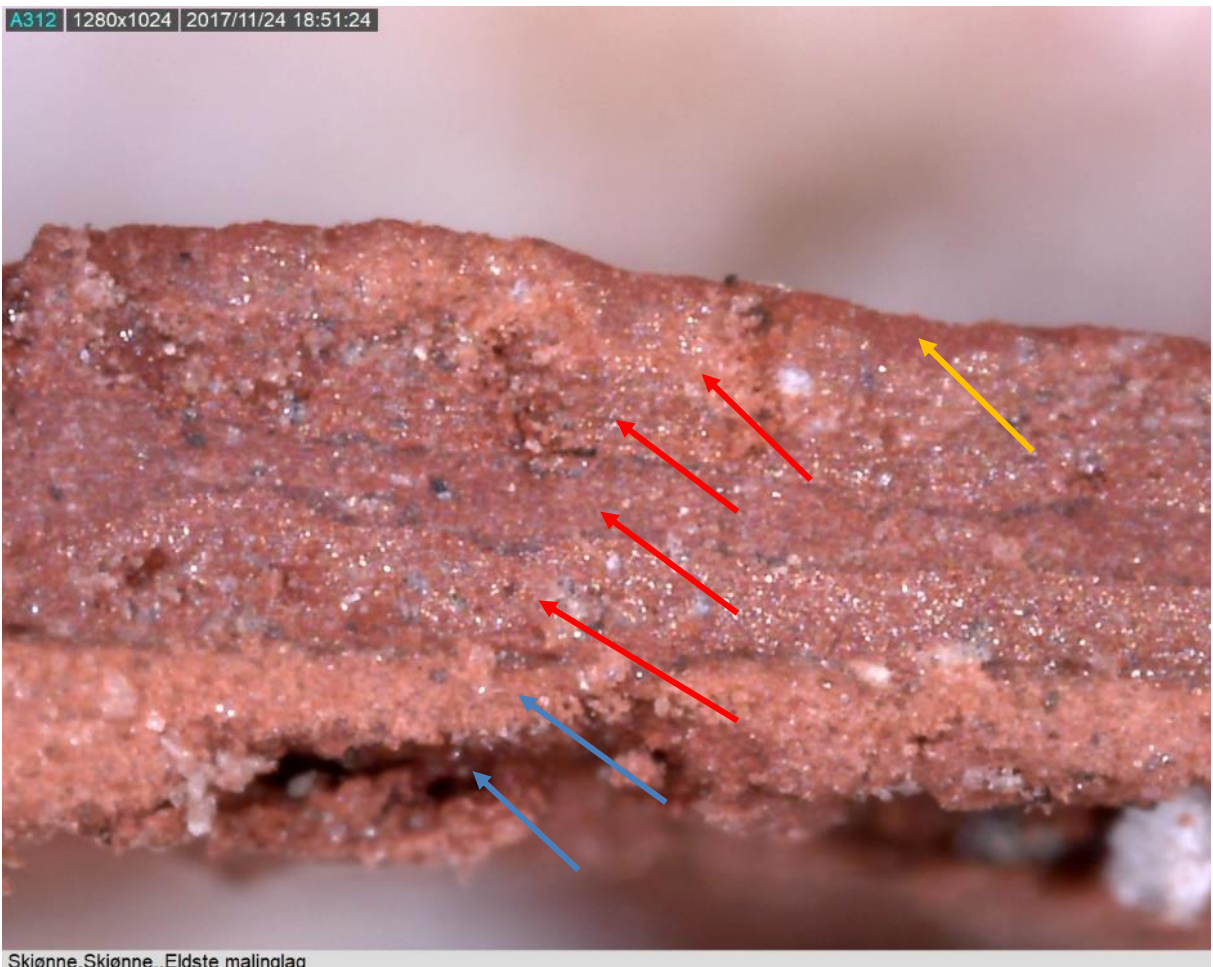
Skjønne.Skjønne..Eldste malinglag

Figur 8. Skjønne, Søre. Fargesnitt av malinglagene på sydveggen. Seks malinglag er registrert. De to eldste er basert på emulsjoner (Blå piler), de øvrige på tørrende oljer, trolig linolje (Røde piler) og alkydoljer. (Gul pil) Foto. J. Brønne. November 2017.

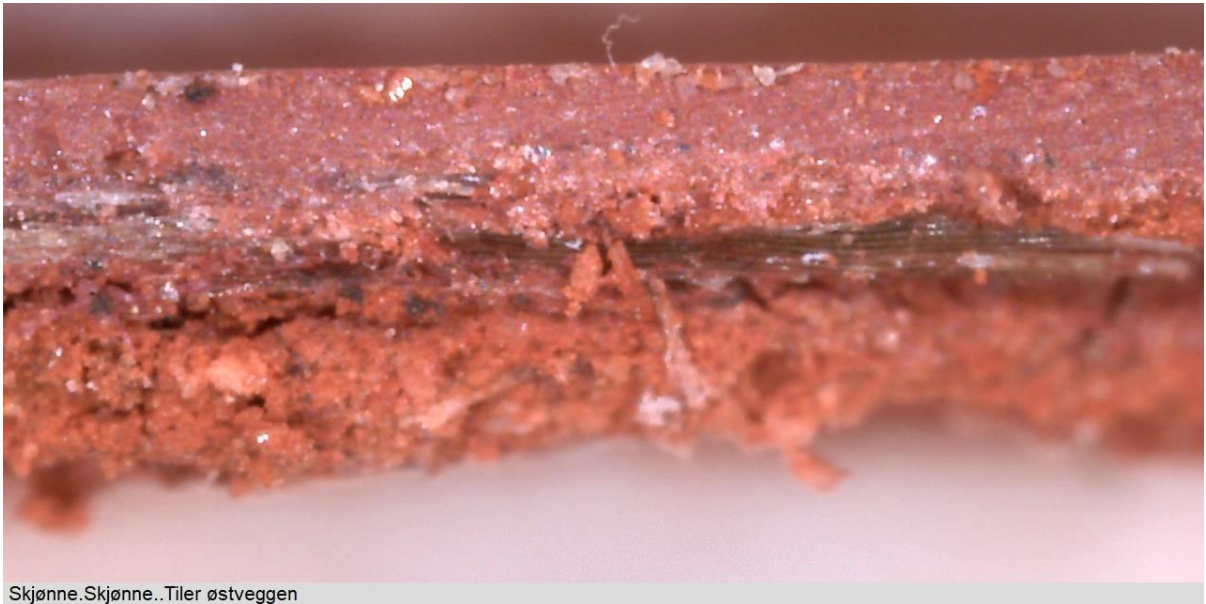
Skjønne.Skjønne..Tiler østveggen

Figur 9. Skjønne, Søre. Fargesnitt av malinglagene på en tile på østveggen. Det er færre malinglag på østveggen enn på syd og vestveggene. Den eldste emulsjonsmalingen er lett å identifisere. Foto. J. Brønne. September 2017.

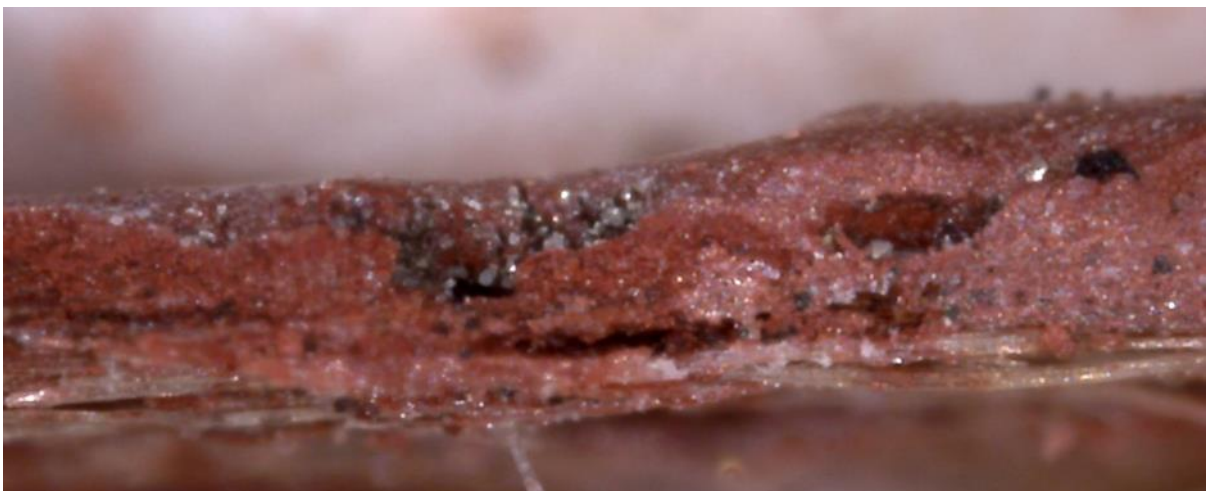
Figur 10. Skjønne, Søre. Fargesnitt av malinglagene på nordveggen viser at det er færre malinglag på denne veggenn enn på de øvrige veggene. Treverket nederst er synlig som lyse tråder. Foto. J. Brønne. September 2017.

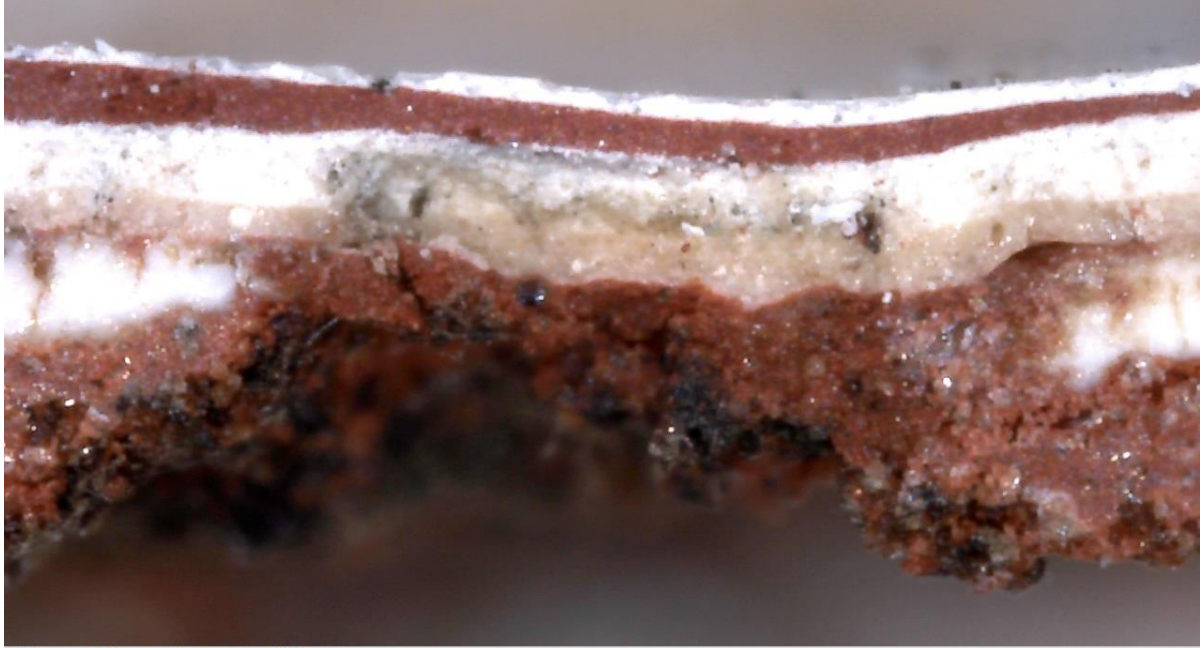
Skjønne.Skjønne. Hjørnestolpe N/Ø.

Figur 11. Skjønne, Søre. Fargesnitt av malinglagene på hjørnestolpe nordøst i 2. etasje. Nederst er det rester etter et mørkt lag. Dette kan være spor etter det lasurlaget som er synlig på innsiden av svalgangsstolpene i 2. etasje. (Se fig. 12 og 13) Vi kan også se at denne hjørnestolpen opprinnelig var rød, deretter 3-4 lag med hvit, så rød igjen og til slutt dagens tynne malinglag med hvit. Ettersom det ikke ble funnet hele lag med rød maling på de andre stolpene, tolkes disse røde lagene som enten prøveoppstrøk eller søl av rød maling fra de røde lagene på omliggende bygningsdetaljer. Foto. J. Brønne. September 2017.

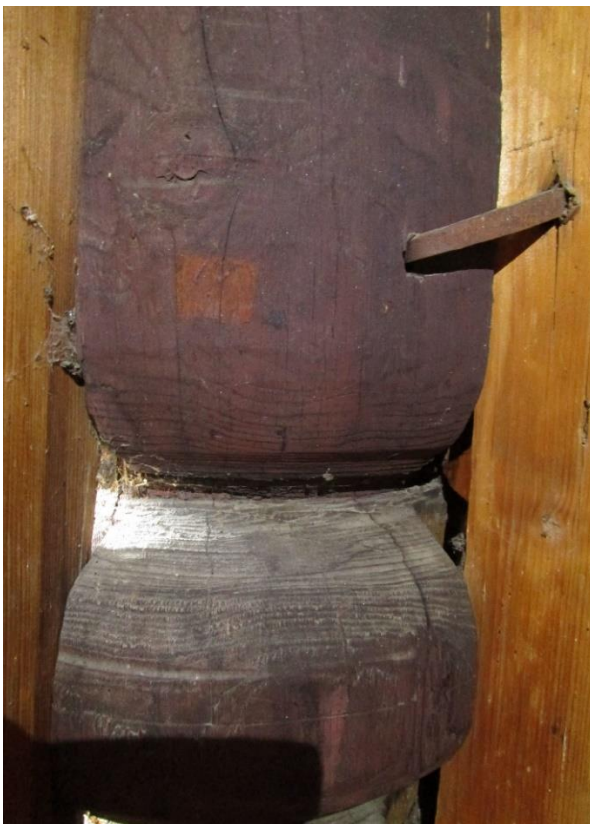
Figur 12. Skjønne, Søre. Sydvestre svalstolpe på sydveggen, innsiden. Stolpen har en lasert overflatebehandling som ser ut til å være en bevisst illusjon av mørk mahogni. Renseprøven som undertegnede utførte bekreftet at det er et separat, pigmentert, oljebasert lasurlag på treverket. Denne typen overflatebehandling har undertegnede tidligere ikke registrert i denne typen bygninger. Det var ikke mulig finne noen sammenheng mellom dette lasurlaget og eldste emulsjonsmaling på eksteriøret. Foto. J. Brønne. September 2017.

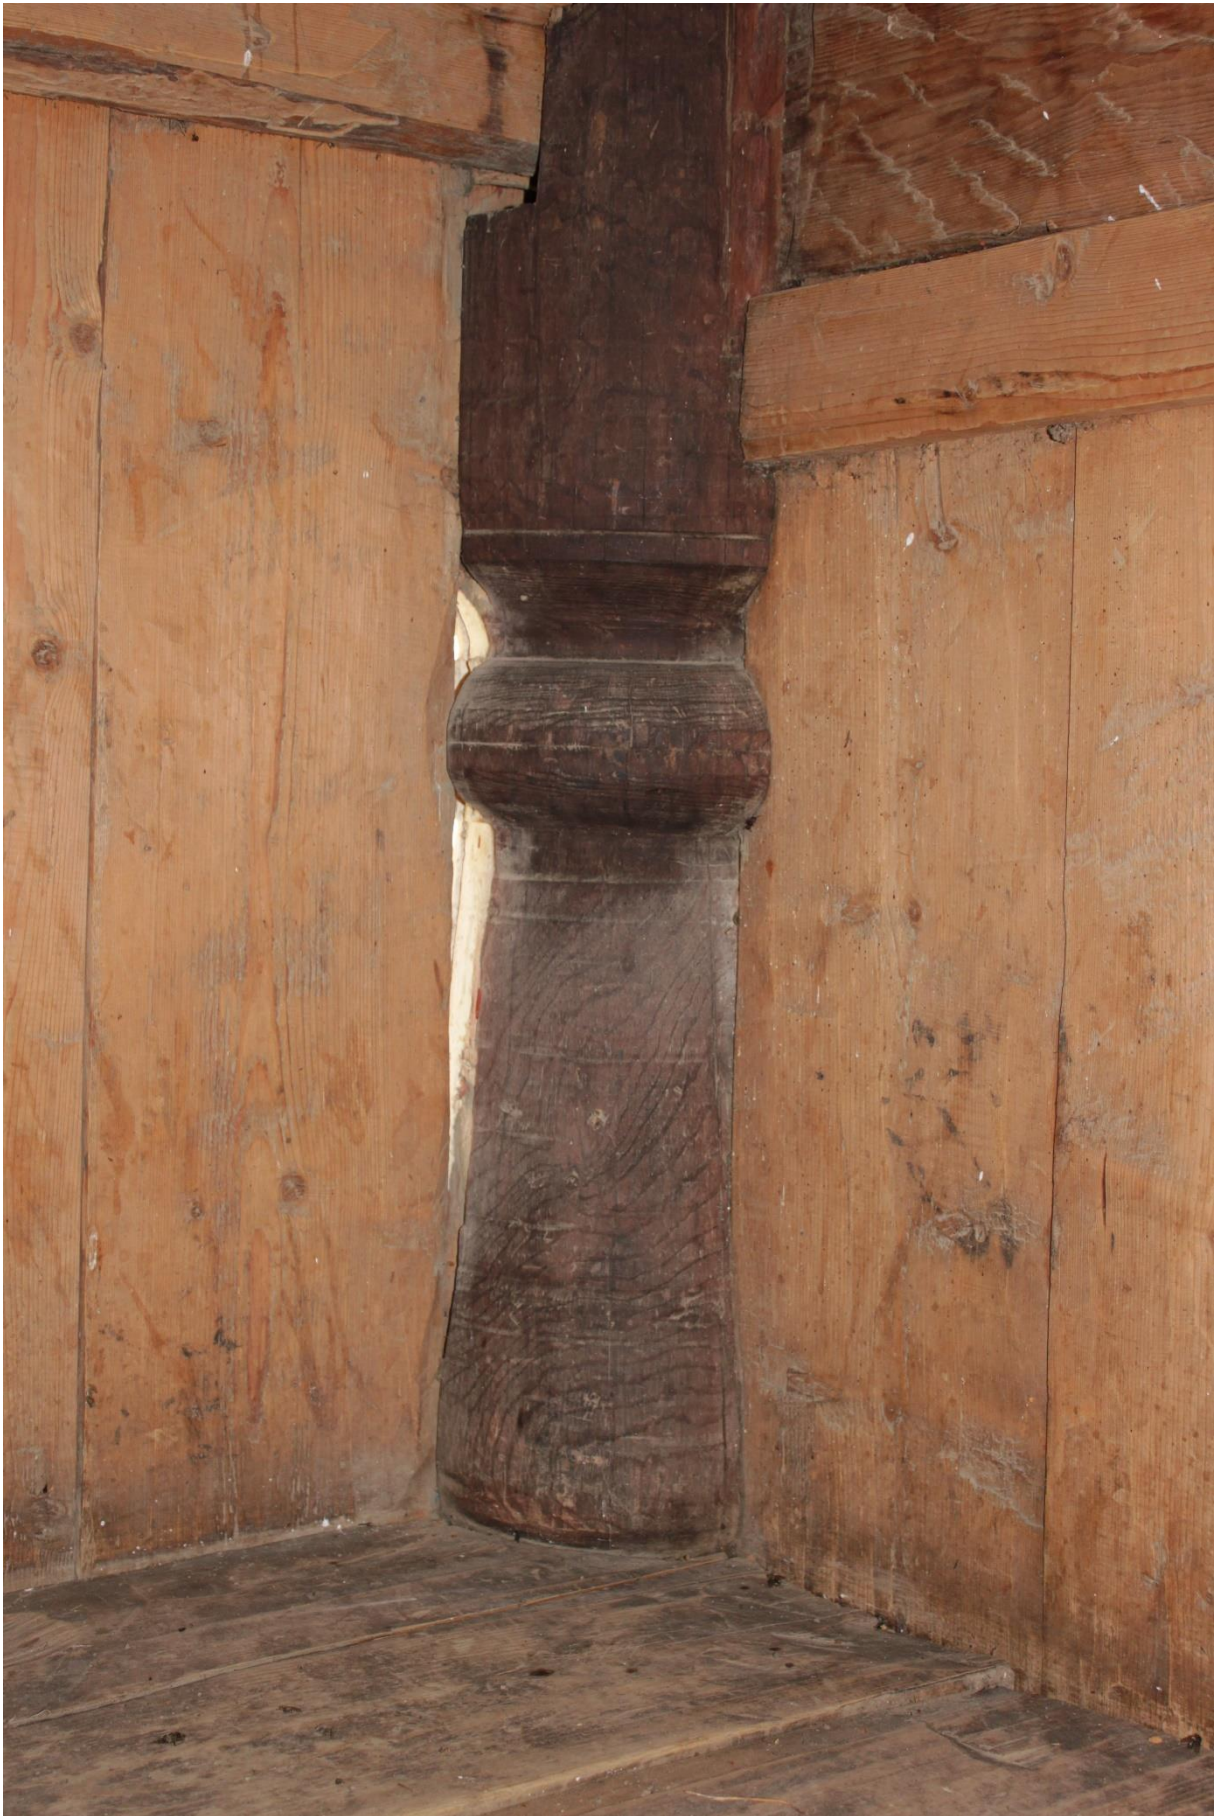
Figur 13. Skjønne, Søre. Nørdøstre svalstolpe i 2. etasje. Denne, og de andre stolpene i 2. etasje har samme type lasur. I nedre del er lasuren nesten helt slitt av på grunn av vask. Foto. J. Brønne. September 2017.

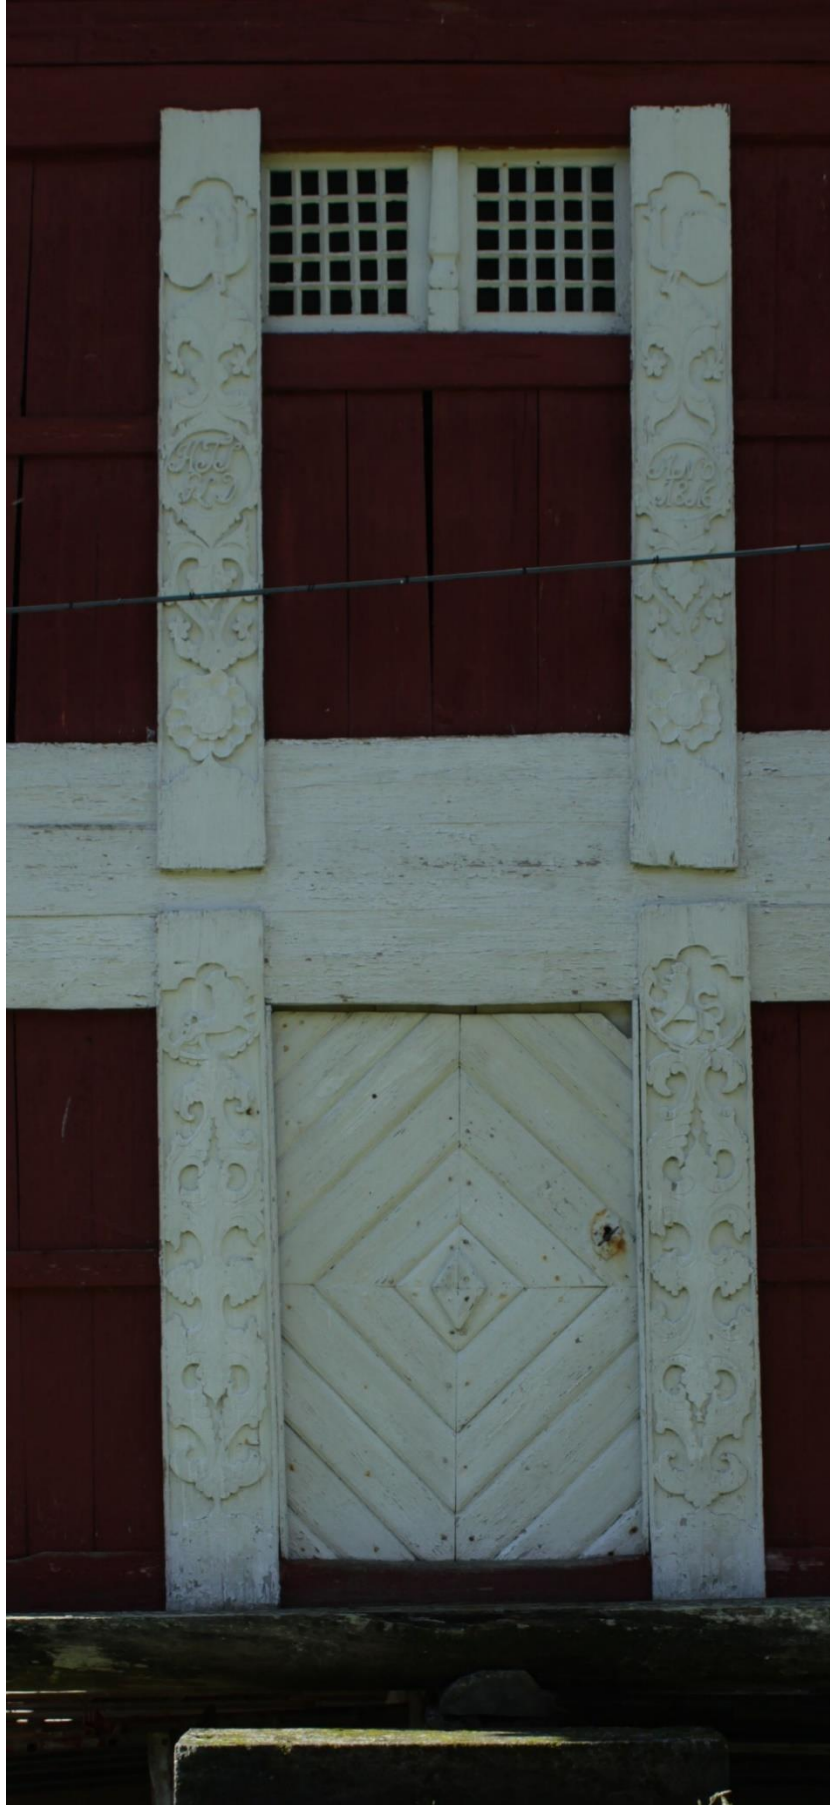
Figur 14. Skjønne, Søre. Detalj av østveggen med de utskårne dørgeriktene, svalgangsstolpene i 2. etasje, vinduet og døra. Vinduet har kun hvite malinglag, og kan være eldre enn resten av fasadeutstyret. Foto. J. Brønne. September 2017.

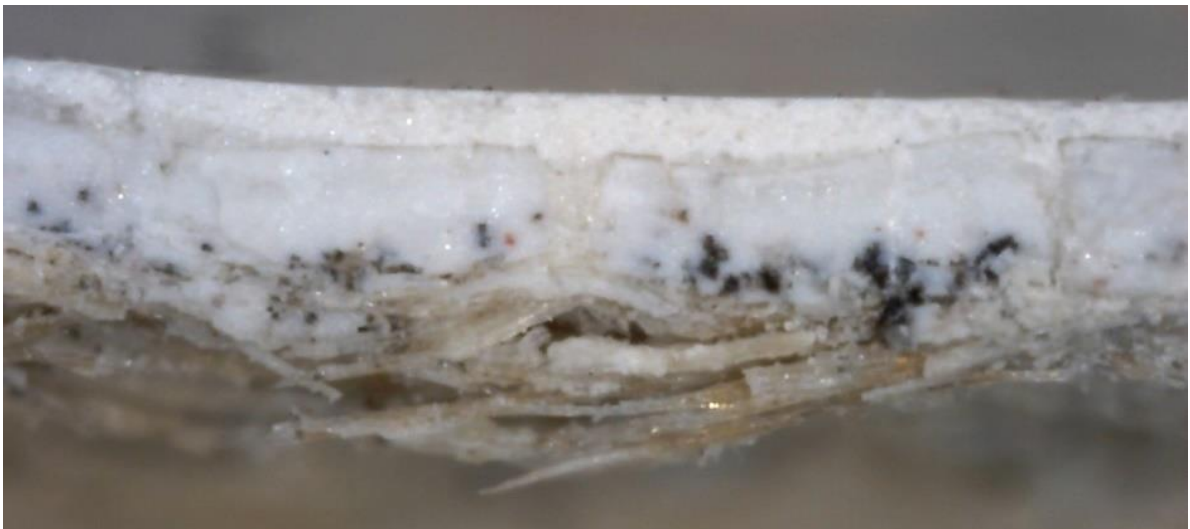
Figur 16. Skjønne, Søre. Fargesnitt av søndre løve på dørørrammingen. Kun hvite malinglag. Et av malinglagene har mye forurensning. Dette er ikke pigmenter, men kan være humus/sanddrift i et nymalt malinglag. Det samme fenomenet kan observeres på flere av de andre fargesnittene. Foto. J. Brønne. September 2017.

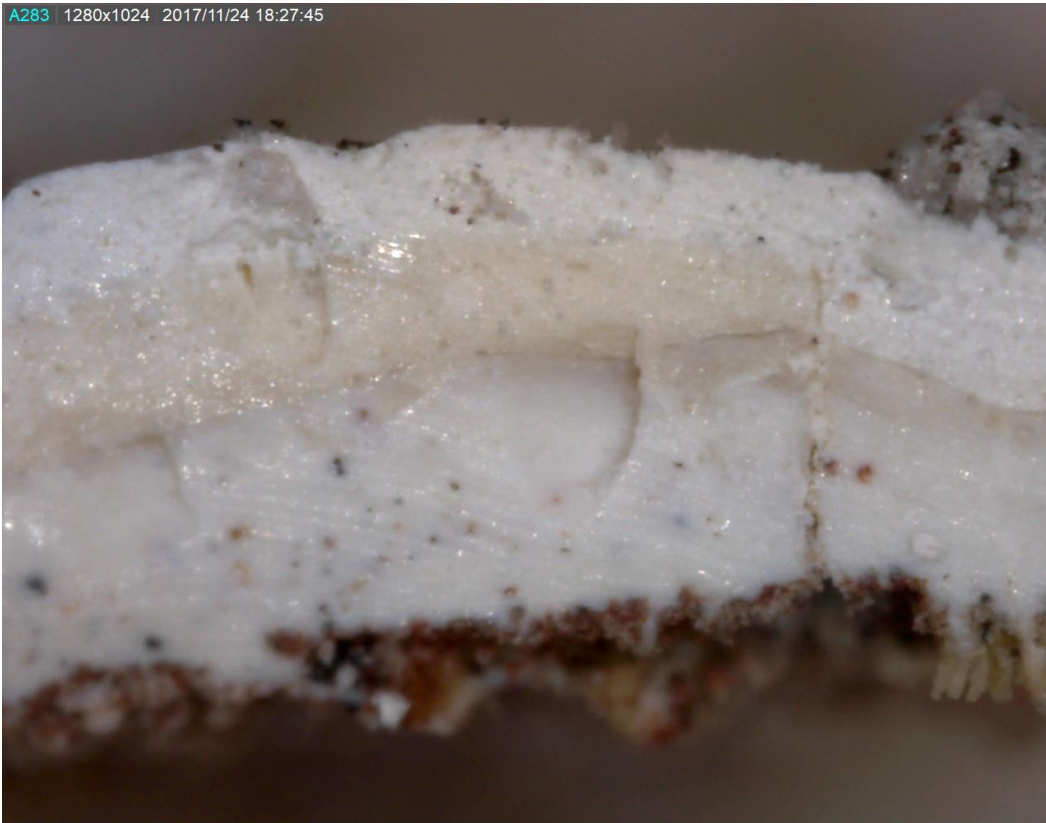
Skjønne.Skjønne... Den Norske Løve N/Ø.

Figur 17. Skjønne, Søre. Fargesnitt av nordre løve på døromrammingen. Kun hvite malinglag. Nederste lag har spor av rødt. Trolig er dette søl fra et av de røde malinglagene på omliggende bygningsdeler, idet det ikke er funnet spor av rødt andre steder på de utskårede detaljene i fasaden. Foto. J. Brønne. September 2017.

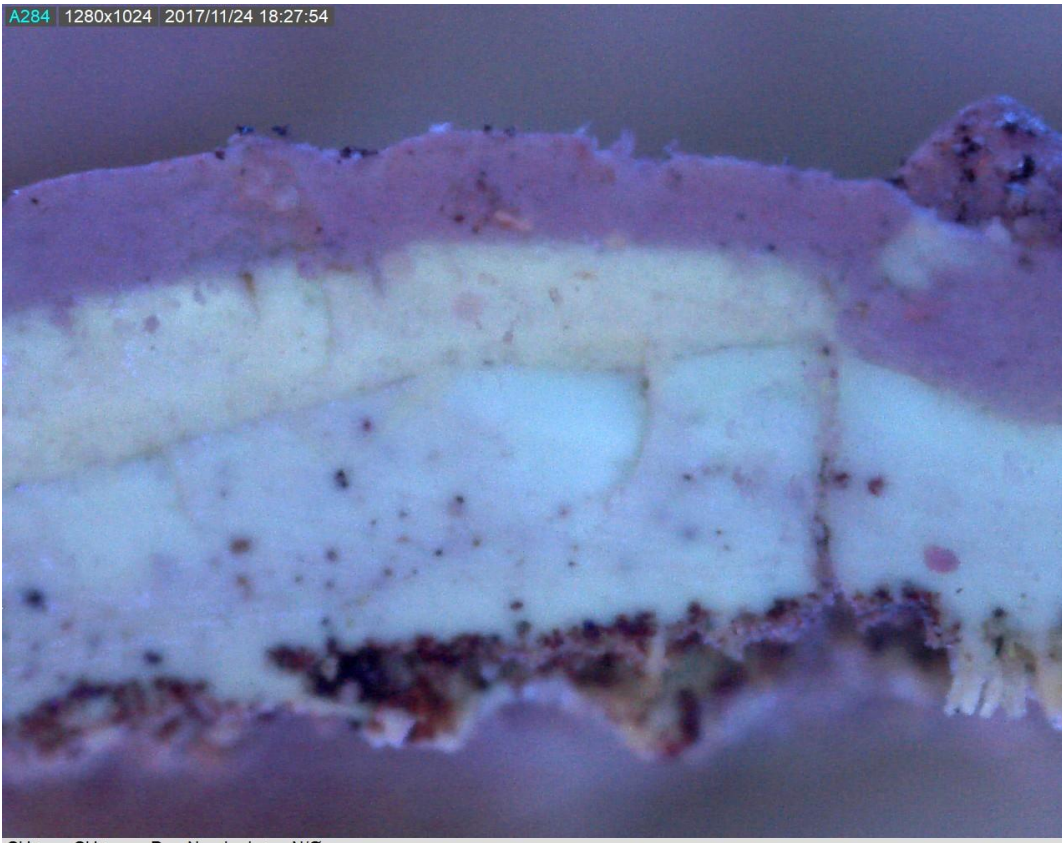
Skjønne.Skjønne... Den Norske Løve N/Ø.

Figur 18. Skjønne, Søre. Fargesnitt av nordre løve på døromrammingen. Det samme fargesnittet som i figuren over, men her fotografert i UV lys. Ulik fluoressens i malinglagene gjør det lettere å skille lagene fra hverandre. Foto. J. Brønne. September 2017.

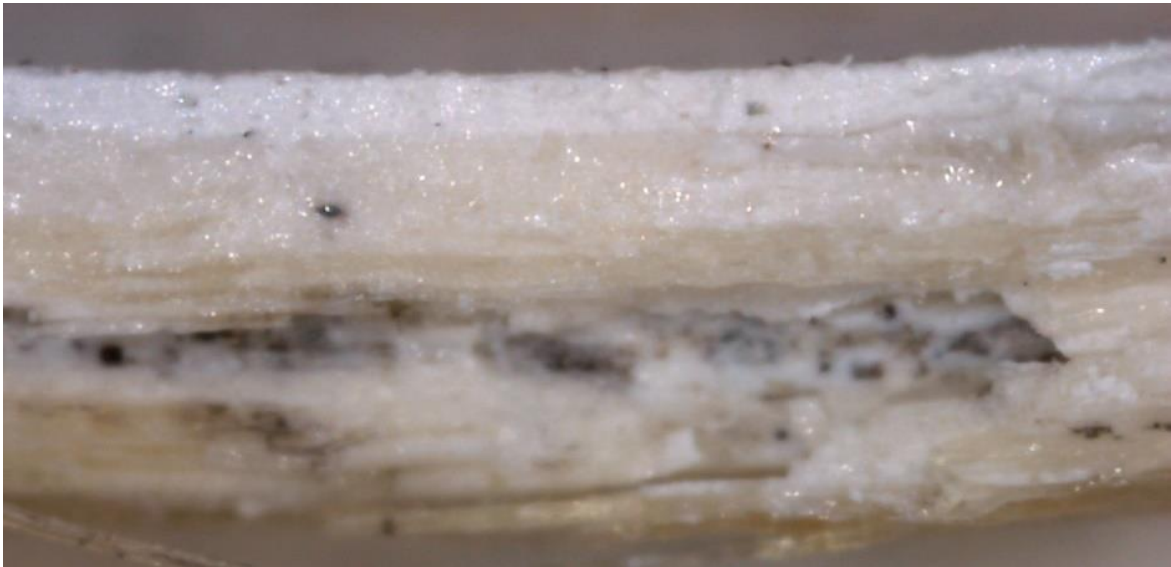
Figur 19. Skjønne, Søre. Fargesnitt av malinglagene på døra. Kun hvite malinglag. Et av lagene med forurensing. Foto. J. Brønne. September 2017.

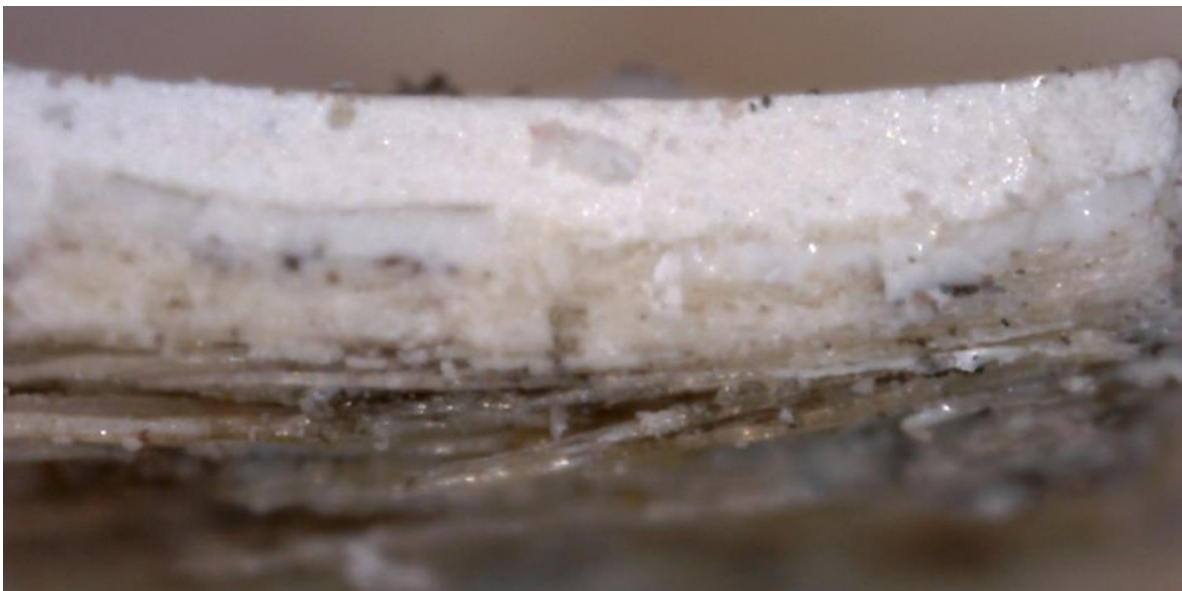
Figur 20. Skjønne, Søre. Fargesnitt av malinglagene fra bunnen av de utskårede dørgeriktene. Kun hvite malinglag. Et av lagene med små spor av forurensing. Foto. J. Brønne. September 2017.

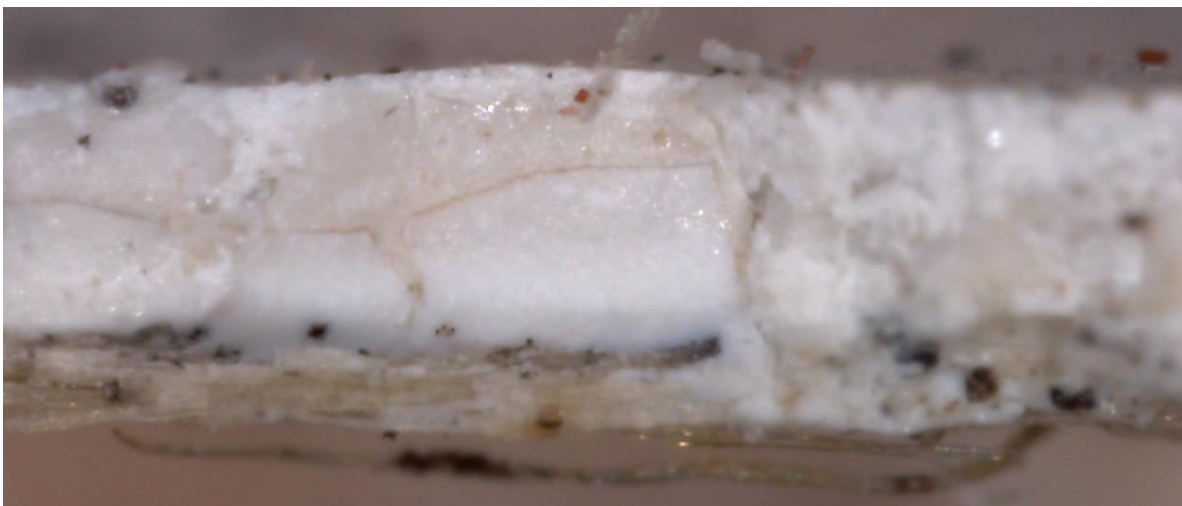
Figur 21. Skjønne, Søre. Fargesnitt av malinglagene fra nordøstre stabbe. Kun hvite malinglag. Et av lagene med små spor av forurensing. Foto. J. Brønne. September 2017.

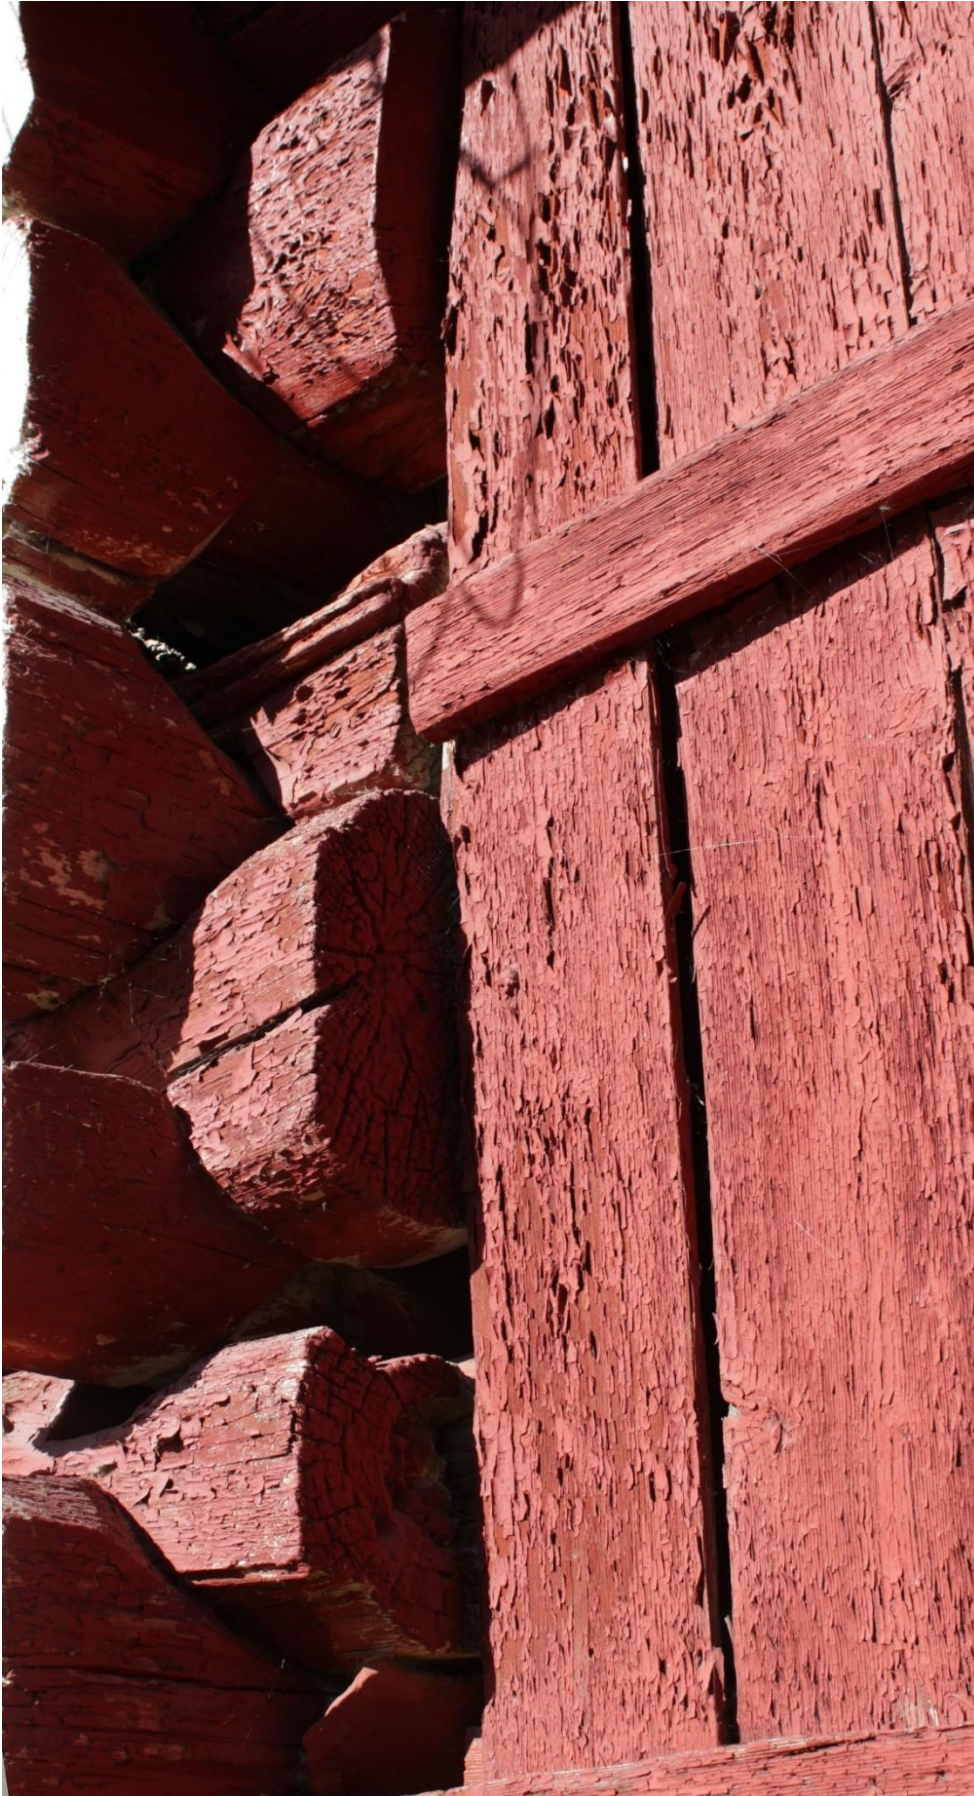
Figur 22. Skjønne, Søre. Detalj av sydøstre nov og tiler i svalgangen. Store opp- og avskallinger i flere malinglag. Foto. J. Brønne. September 2017.

- Når malerarbeidene utføres, følg den vedlagte maleranvisningen. Se vedlegg 10.2.
- Hele loftet males.
- Det benyttes linoljebasert maling.
- Dagens fargesetting beholdes.
- Forarbeidet er svært viktig. Loftet må først skrapes svært forsiktig for ikke å lage skader i treverket. Dette gjelder både de røde områdene og de hvite detaljene.
- Det er kun løs maling som skal fjernes.
- Ved skraping av den skårne dekoren på fasaden må de vises stor nennsomhet for ikke å skade den fine, skårne dekoren. Bruk spatler, kniver og fine små skraper.
- Deretter børstes de røde områdene forsiktig i vedretningen med stålbørste.
- Alle utvendige flater som skal males, rengjøres.
- Alle sprekker i tømmeret, og overflater blåses rene med trykkluft.
- De røde områdene males rød jernoksid, for eksempel NCS S 4550-Y70R.
- De hvite detaljene males rent hvite.

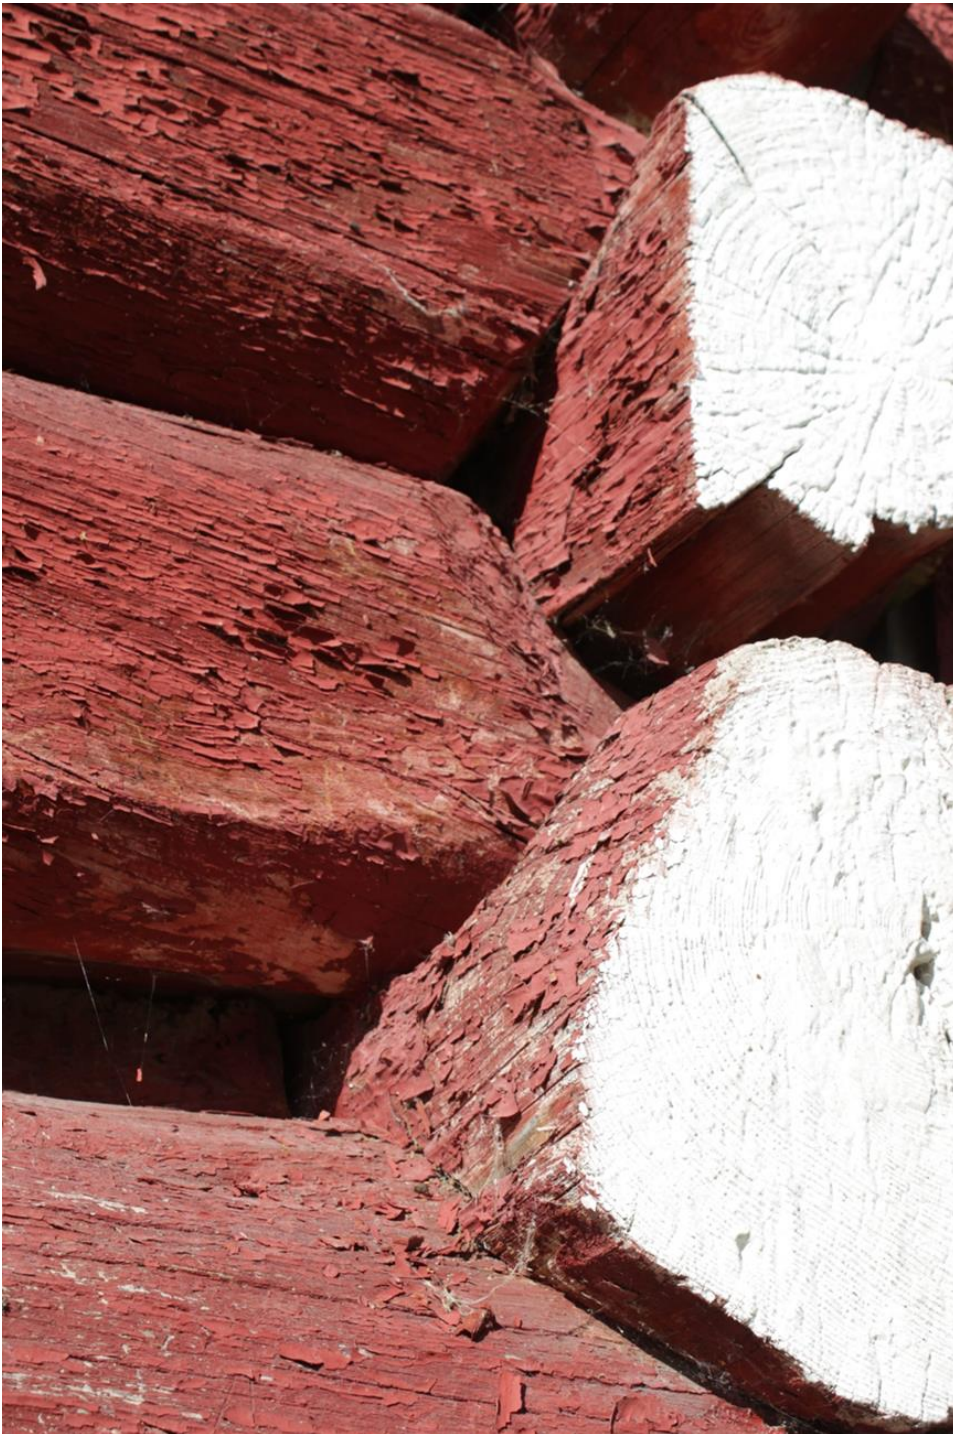
Figur 23. Skjønne, Søre. Detalj av sydøstre nov med tømmerveggen mot syd. Store opp- og avskallinger i flere malinglag. Foto. J. Brønne. September 2017.

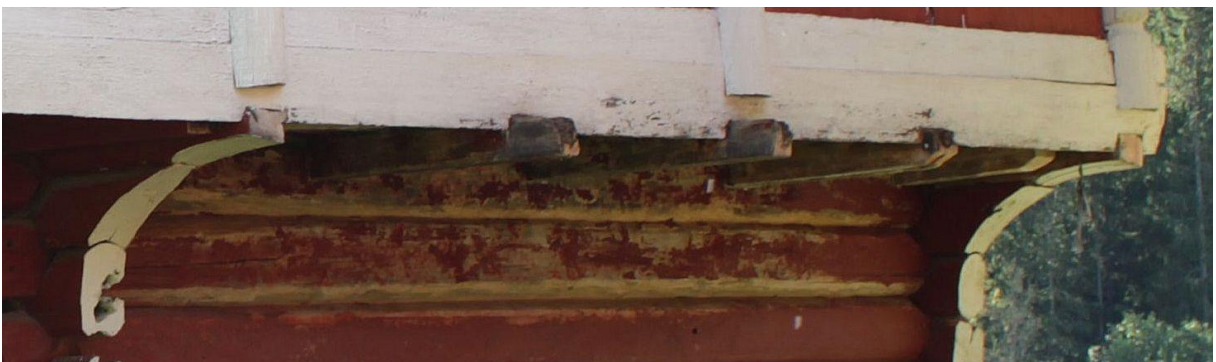
Figur 24. Skjønne, Søre. Detalj av nordveggen med skader i malinglagene som skyldes saltutslag. Foto. J. Brønne. September 2017.

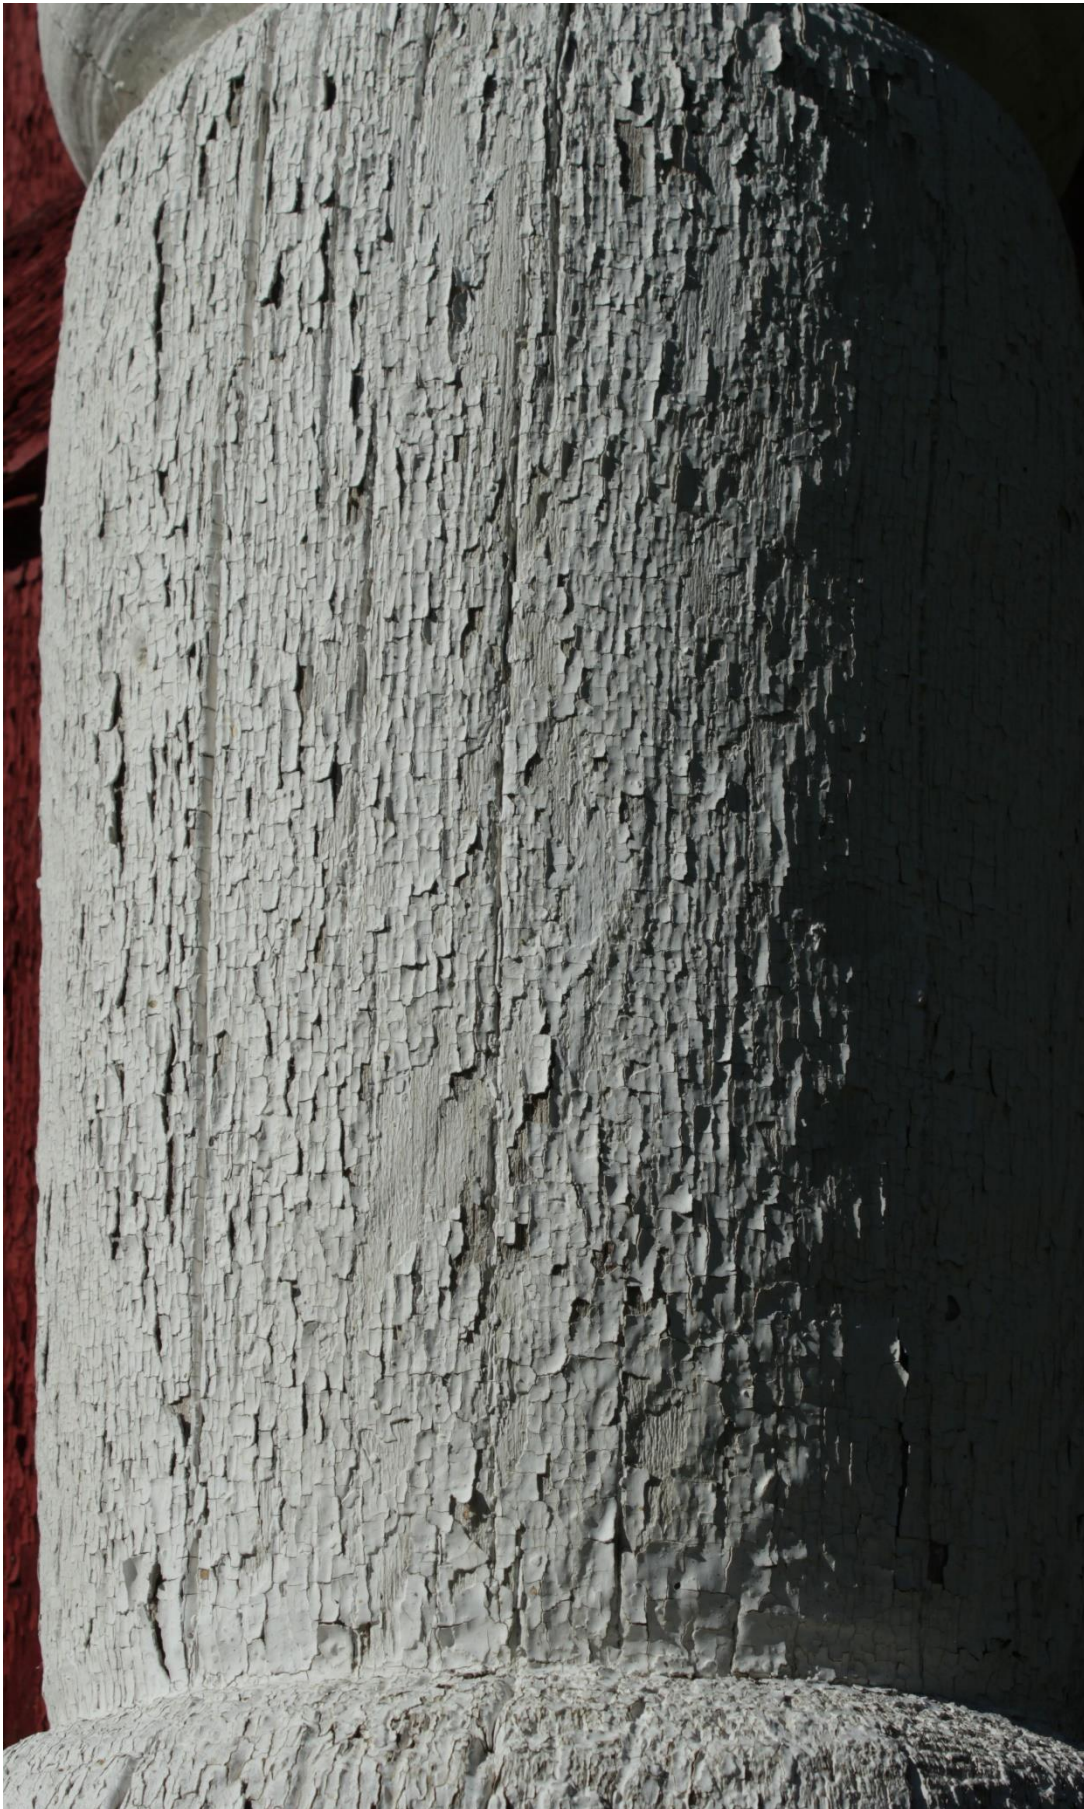
Figur 25. Skjønne, Søre. Detalj av Sydøstre svalstolpe med store opp- og avskallinger i malinglagene. Legg merke til at på denne svalstolpen er det kun hvite malinglag. Flere av de øvrige svalstolpene ble undersøkt, og det ble noen steder funnet rester av rød maling, som undertegnede mener er søl fra de røde malinglagene. (Se også figur 11) Foto. J. Brønne. September 2017.

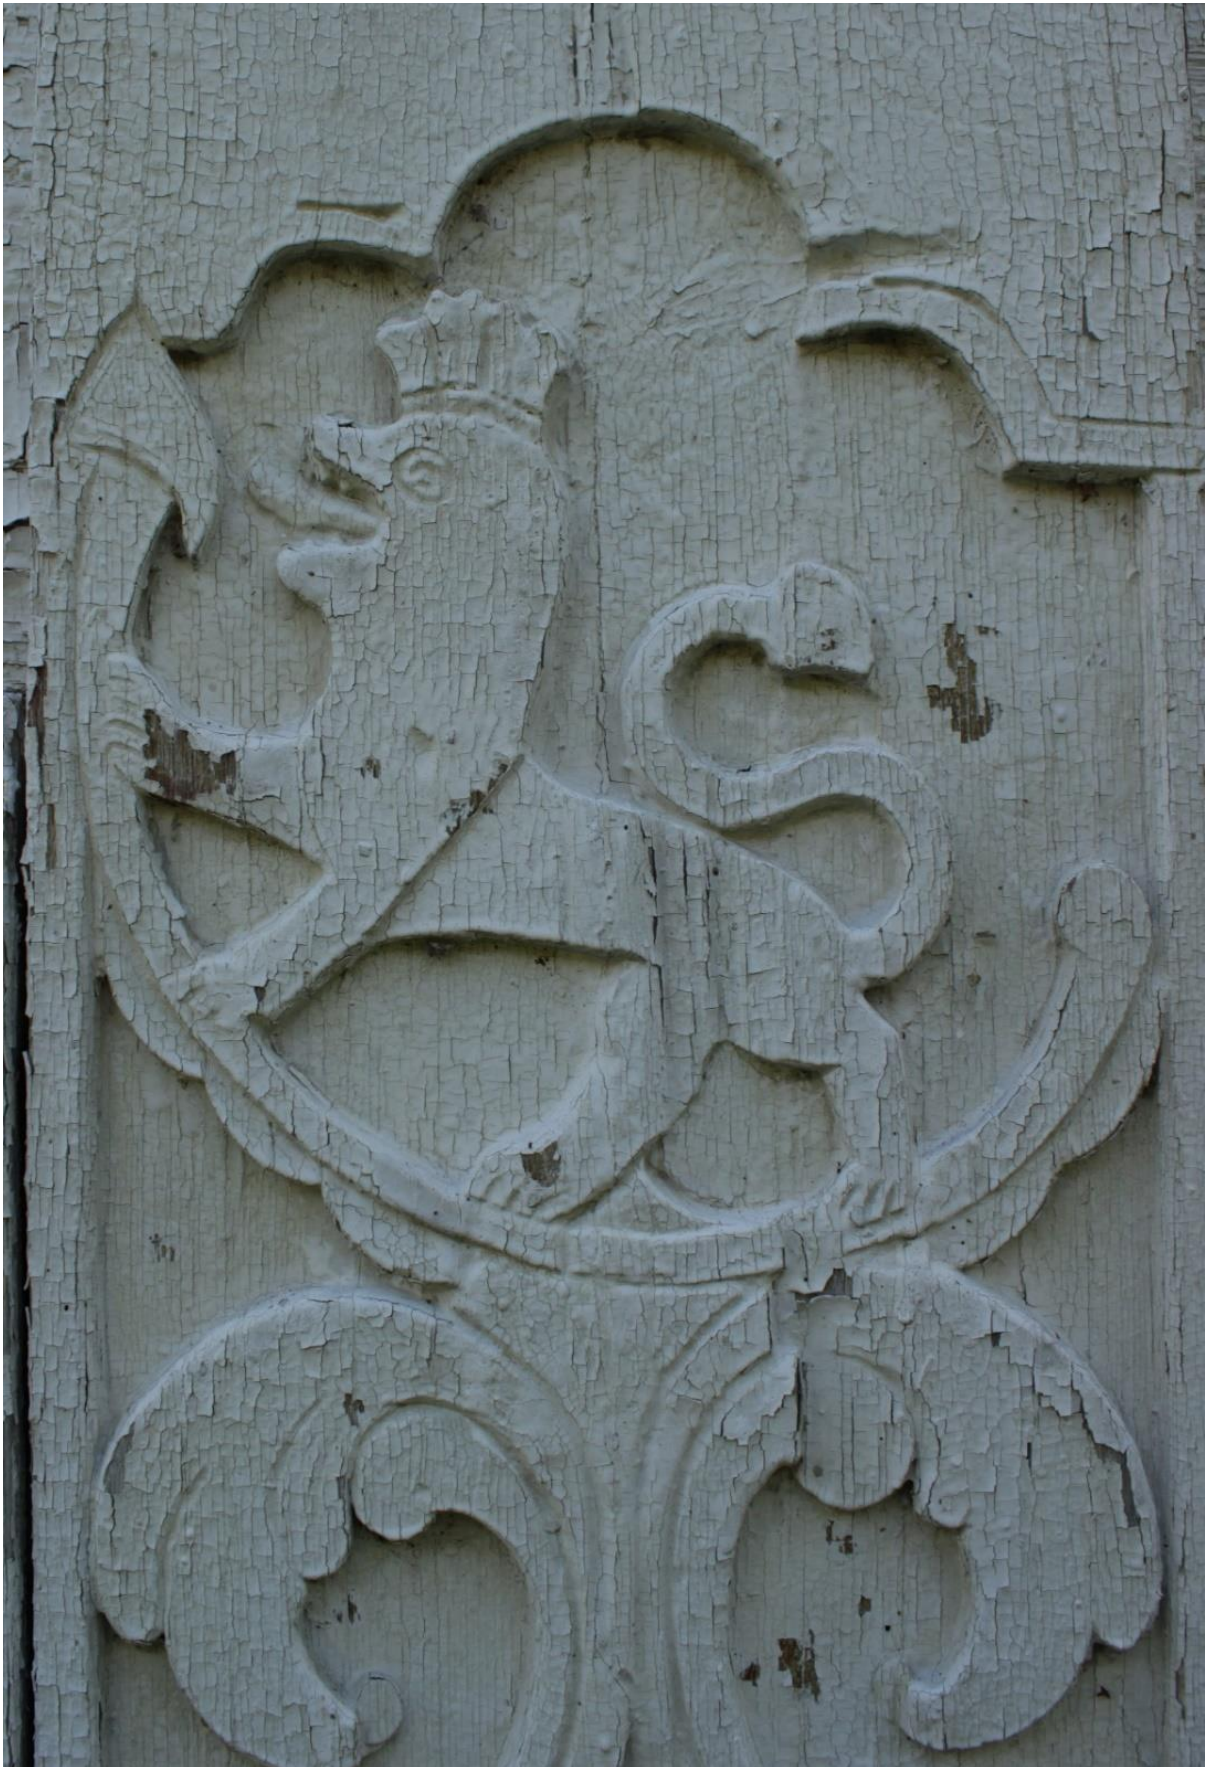
Figur 26. Skjønne, Søre. Detalj av «Den Norske Løve» på nordre dørkarm. Noen opp- og avskallinger i malinglagene, men resten av malingen har meget dårlig feste til underlaget. Foto. J. Brønne. September
