AF 291 HOVE KIRKE – NYE SKADER PÅ NYLIG RESTAURERT VEGGDEKOR – UNDERSØKELSE AV SKADEBILDET

Vik kommune i Sogn og Fjordane

Tittel Af 291 Hove kirke – Nye skader på nylig restaurert veggdekor – Undersøkelse av skadebildet Vik kommune i Sogn og Fjordane	Rapporttype/nummer NIKU Oppdragsrapport 137/2017	Publiseringsdato 30.11.2017
	Prosjektnummer 1020724	Oppdragstidspunkt 1.5.2016 – 1.12.2017
	Forsidebilde Undersøkelse av et område der dekoren er helt forsvunnet. Foto: NIKU/F. Berg 2016	
Forfatter(e) Susanne Kaun	Sider 29	Tilgjengelighet Åpen
	Avtale Konservering

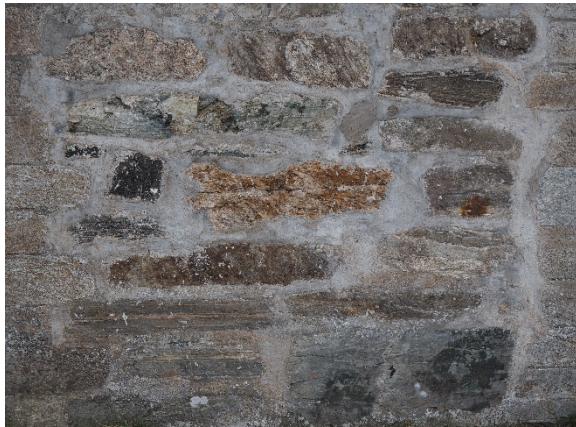
Figur 3: Detalj fra vesttårnets vestfasade. Fugene er spekket med cementmørtel.

siste femti år, senest i 2004²². I 1984 ble kirken drenert, og man håpet at murverket sakte ville tørke opp. Utvendige cementfuger er derimot ikke blitt fjernet, slik det er blitt anbefalt i 1969²³. Cementfugene tetter konstruksjonen, og holder fuktigheten inne i murverket.

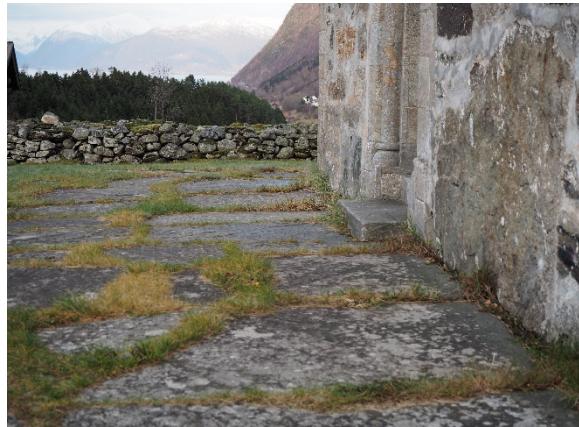
Figur 4: Uteområde foran vestre inngang. Gress vokser mellom hellene og langs med kirkens sokkelse.

- Vegetasjon (gress) langs veggene. *Bør fjernes jevnlig, da det holder på vann.*
- Nedløpsrør på nordsiden ved koret var tilstoppet med is og mose.
De må ses over ofte for å hindre at det utvikles skader her.
- Nedløpsrør mellom skip og tårn renner rett ut på hellene og ned i bakken, og vannavløpet *En bedre løsning (f. eks. et lengere utløp) bør vurderes for å redusere eventuell fuktpåslag inn mot grunn og tårn, selv om dette kan medføre at det blir glatt å ferdes*
- Det var algevekst på steinsokkelen på søndre yttervegg av koret. Dette er et isolert fenomen, og vi så det ikke i samme utstrekning andre steder.
- Flere bjelker i tårnkonstruksjon har vært utsatt for borebille. Dette er angivelig ikke aktive skadeprosesser. *Eventuell utvikling bør overvåkes jevnlig.*

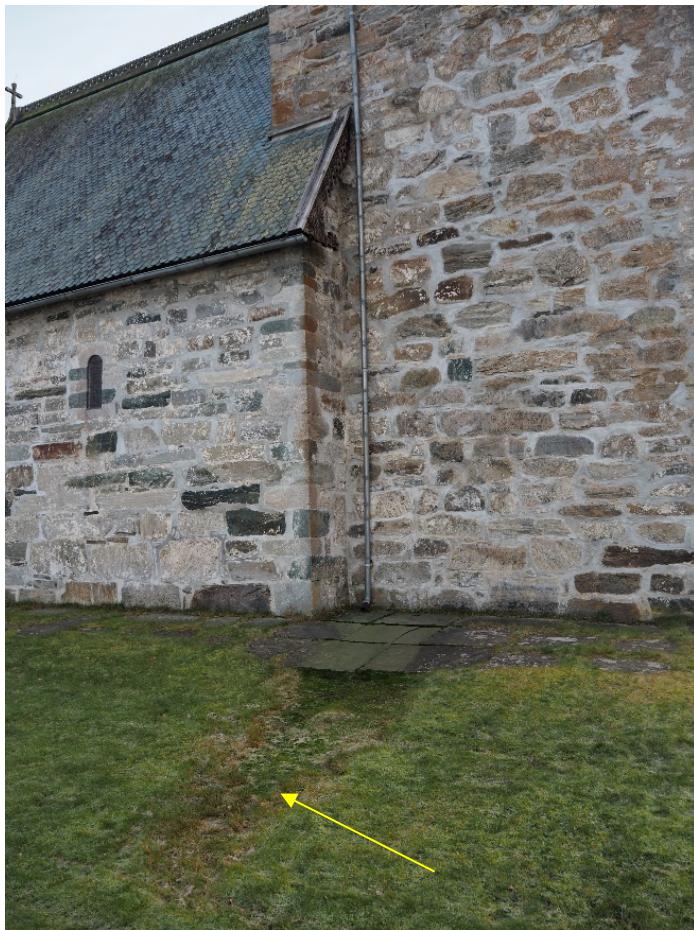
Figur 5: Nordfasade. Avløpsrenne mellom skip (t.v. i bilde) og tårn fører vannet over hellene og ut i plenen, som vises tydelig i vegetasjonen (pil).

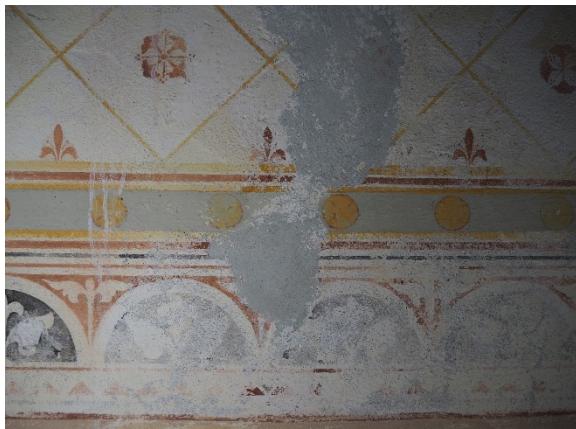
Figur 6: Detalj fra skipets vestvegg. På en tidligere pussreparasjon har malingen komplett gått tapt.

Grunnen til at dekoren nedbrytes betydelig raskere på enkelte pussreparasjoner kan forklares med en kombinasjon av høyere saltinnhold og lavere mørtelstyrke i reparasjonsmörtelen.²⁴ Fukt i murveggen finner sin vei ut av muren der motstanden er minst, som for eksempel der pussens er mindre tett. Dette betyr ikke at det er brukt feil materiale på reparasjonene, tvert imot. Det er riktig å bruke svakere mørtler for pussreparasjoner enn originalmørtler, for å unngå at originalmørtler nedbrytes fremfor pussreparasjonene, noe som vil være tilfelle dersom originalpussen er svakere enn pussreparasjoner.

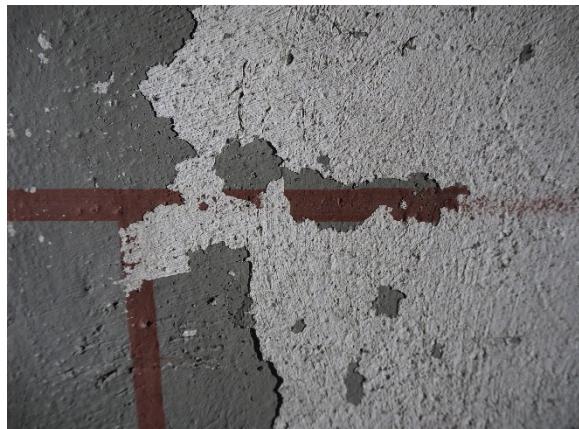
Figur 7: Detalj fra våpenhusets veggdekor. Løse malingsflak som holder på å drysse ned. Deler av dekoren har allerede gått tapt.

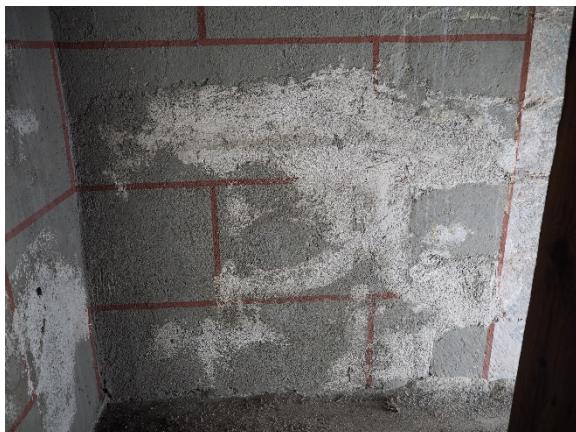
Figur 8: Detalj fra våpenhusets østvegg. Fuktrskjolder i sokkelområde.

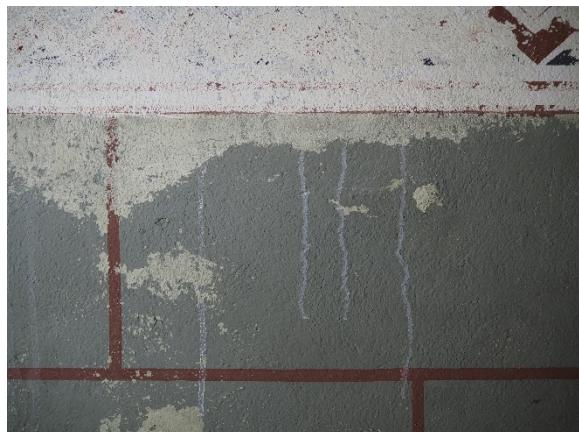
Figur 9: Detalj fra våpenhusets nordvegg. Hvite renner i dekoren.

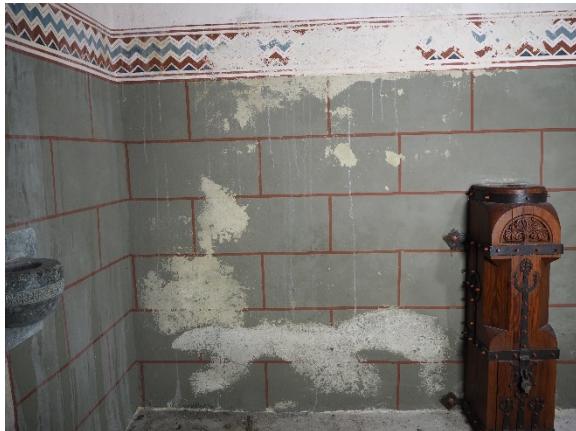
Figur 10: Våpenhus. Nordvegg, vestre nedre del. Avskallinger, løs maling, fuktrosor og renner.

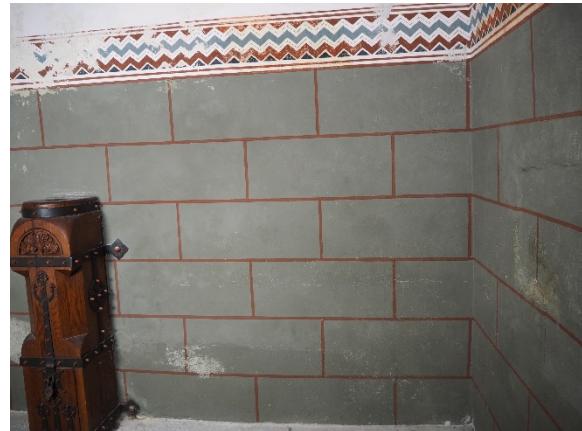
Figur 11: Våpenhus. Nordvegg, østre nedre del. Veggavsnittet er i forholdsvis god stand.

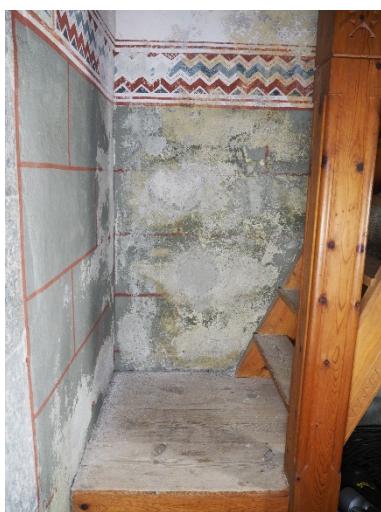
Figur 12: Våpenhus. Sydvegg, østre nedre del. Avskallinger, løs maling og fuktrosor. Originaldekor er bevart.

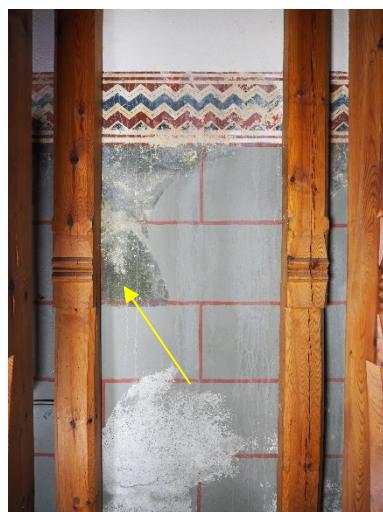
Figur 13: Våpenhus. Sydvegg, under trappen. Avskallinger, løs maling og fuktrosor. Originaldekor er bevart (pil).

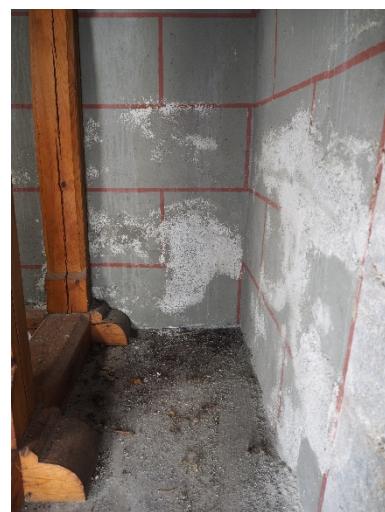
Figur 14: Våpenhus. Sydvegg, under trappen. Avskallinger, løs maling og saltutfellinger.

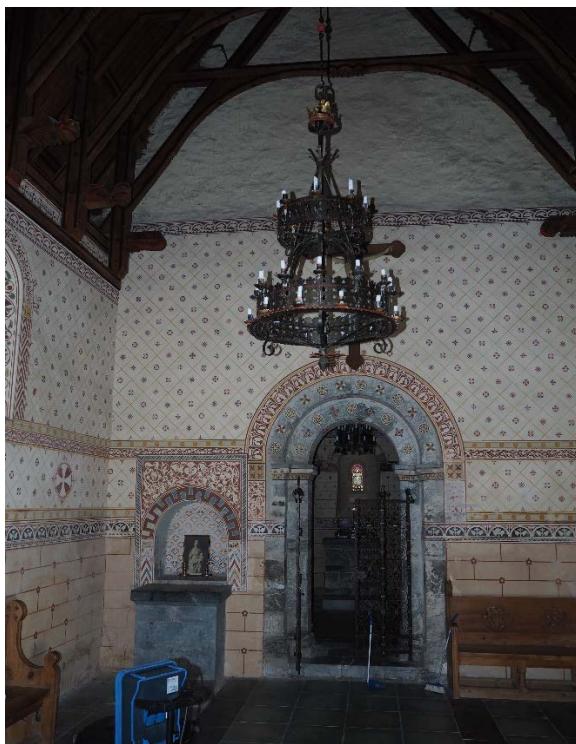
Figur 15: Skipets østvegg med korbu'en. Området har kun mindre skader i nedre veggavsnitt.

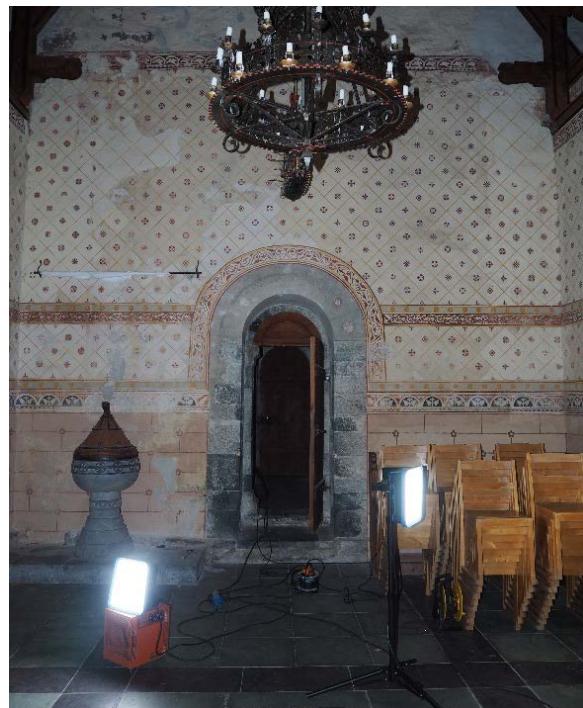
Figur 16: Skipets vestvegg med steinportalen og gjennomgang mot våpenhuset. Området har omfattende skader på søndre, nedre del (i bilde til venstre).

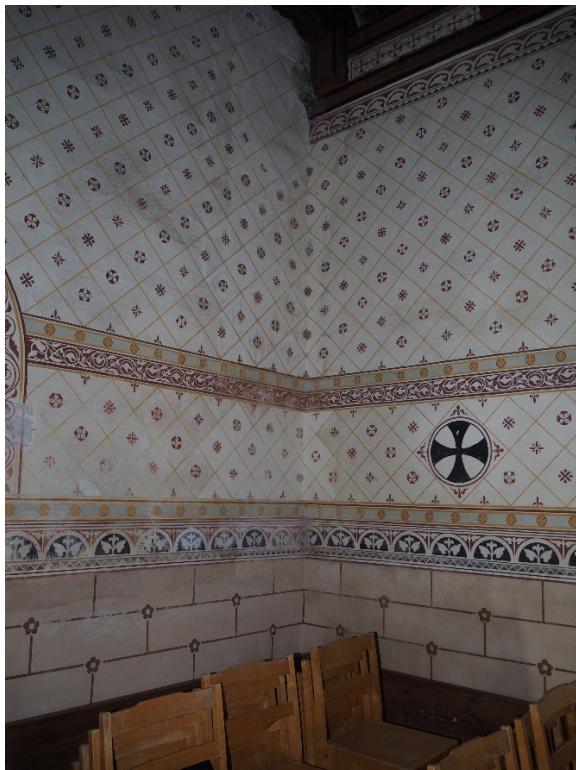
Figur 19: Skip. Nord-vestre hjørne. Enkelte skader i malingslaget.

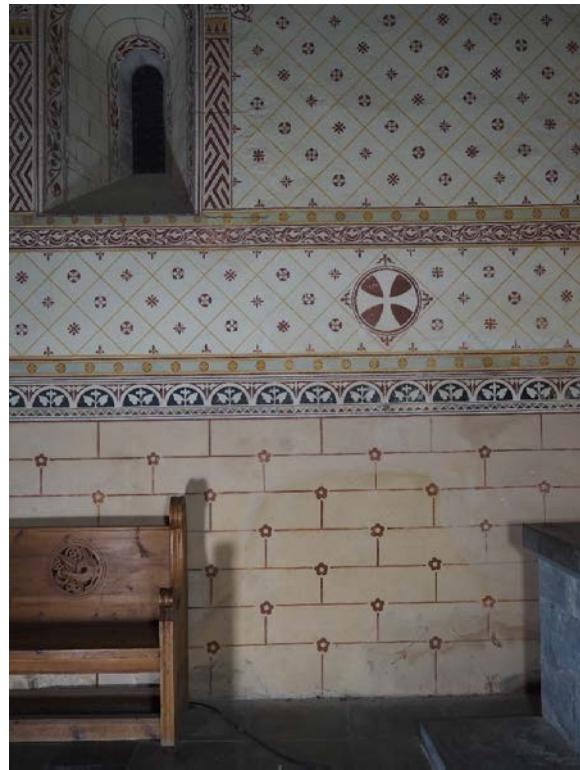
Figur 20: Skip. Nordvegg, østre veggdel. Mindre fuktskader i nedre del av veggene.

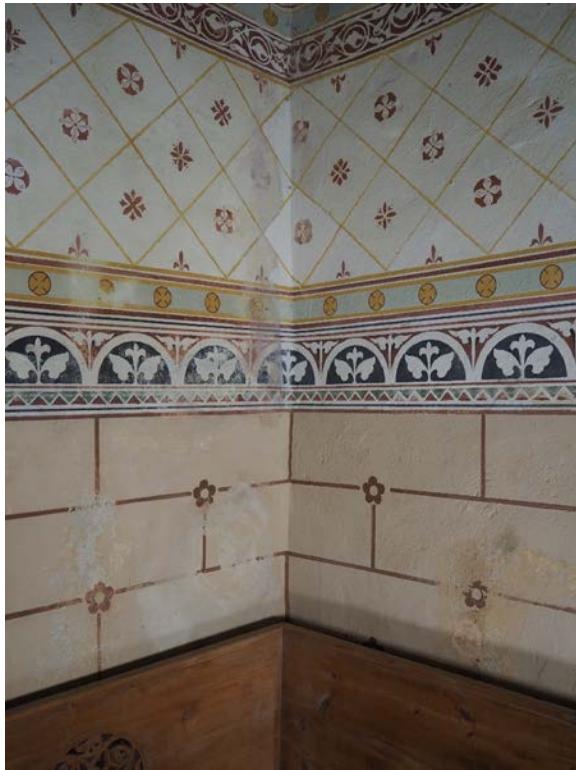
Figur 21: Skip. Syd-østre hjørne. Fuktskader i nedre del.

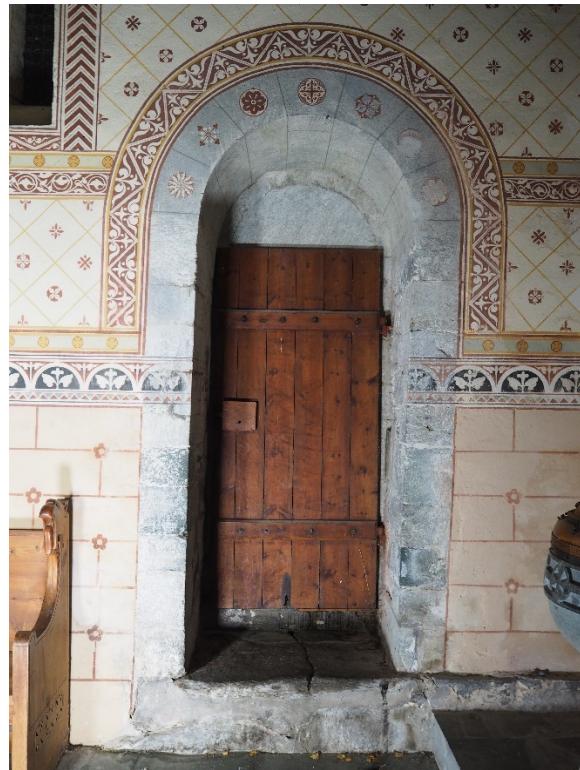
Figur 22: Skip. Søndre portal. Mindre skader i malingslaget.

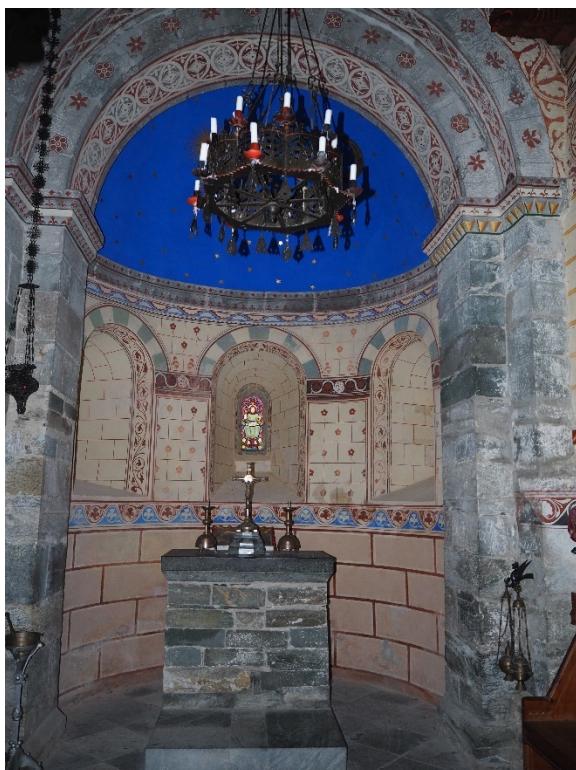
Figur 25: Korapside. Fuktskader i nedre del av veggene.

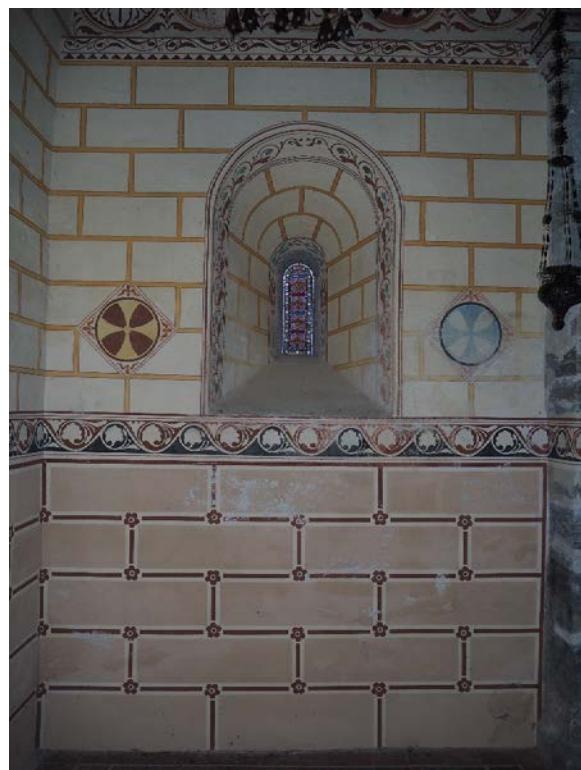
Figur 26: Kor. Nordvegg. Flere skader i malingslaget.

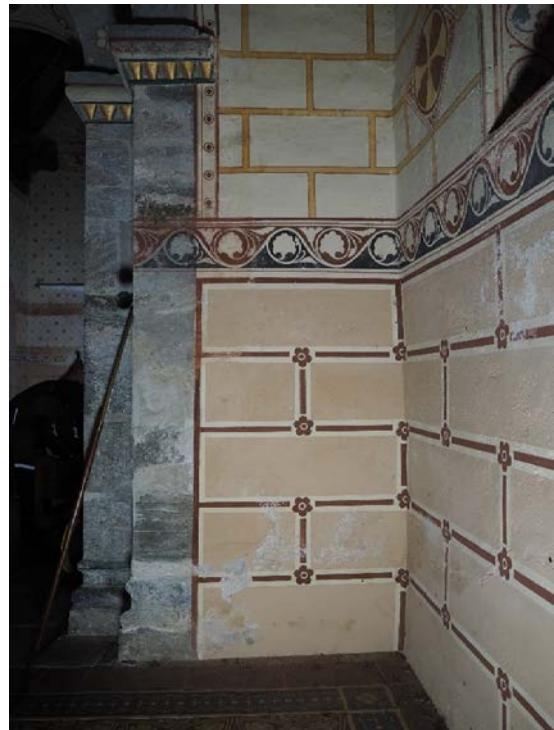
Figur 28: Kor. Nord-vestre hjørnet. Nordre del av korbuken er til venstre i bilde. Flere skader i malingslaget.

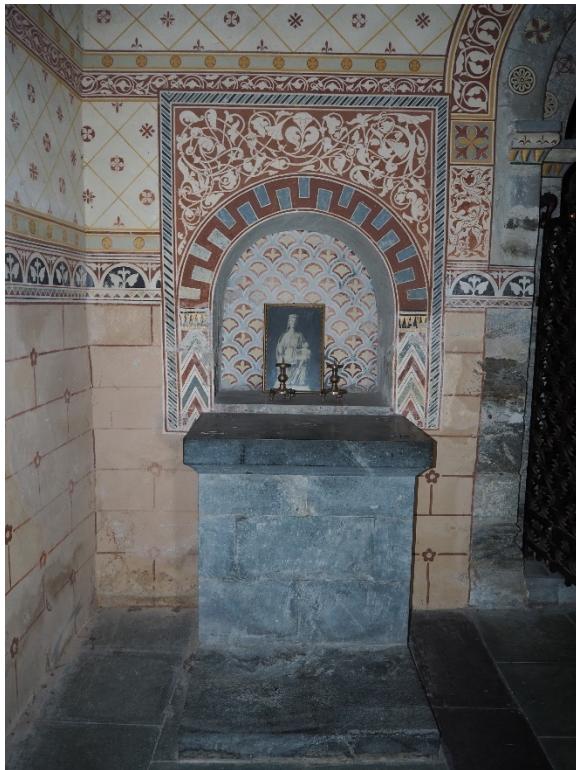
Figur 31: Skip. Østvegg, nord for korbuens. Sokkelområdet har moderate fuktskader. Tilstand 2016.

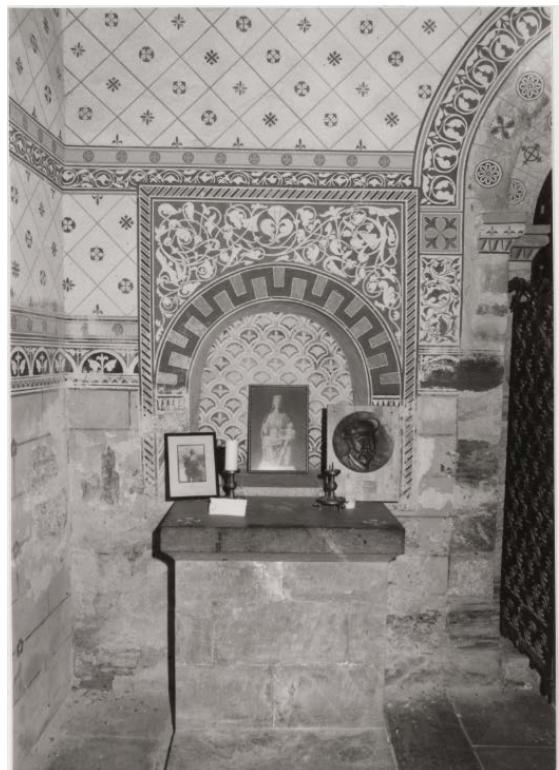
Figur 32: Arkivbilde. Samme utsnitt som i bilde til venstre. Sokkelområdet hadde omfattende skader. Foto: Lars Hauglid 1986

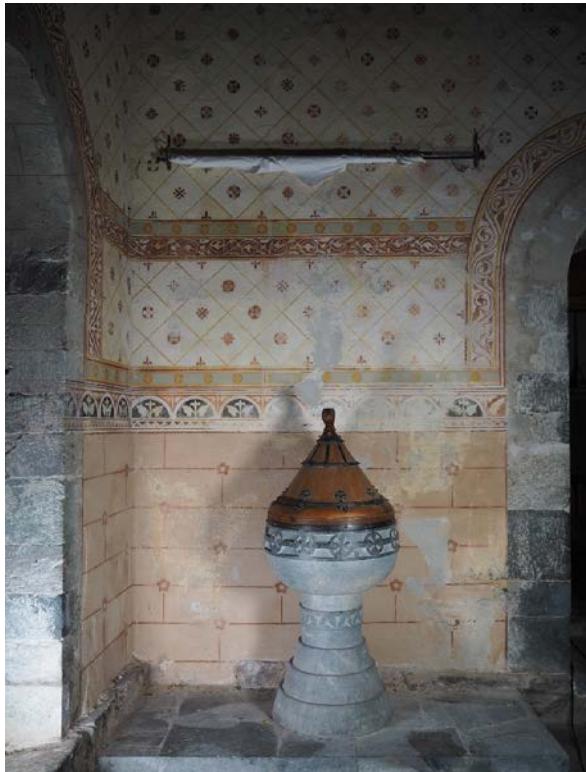
Figur 33: Skip. Vestvegg, sør for portalen. Området har betydelige skader i dekoren i nedre veggavsnitt. Tilstand 2016.

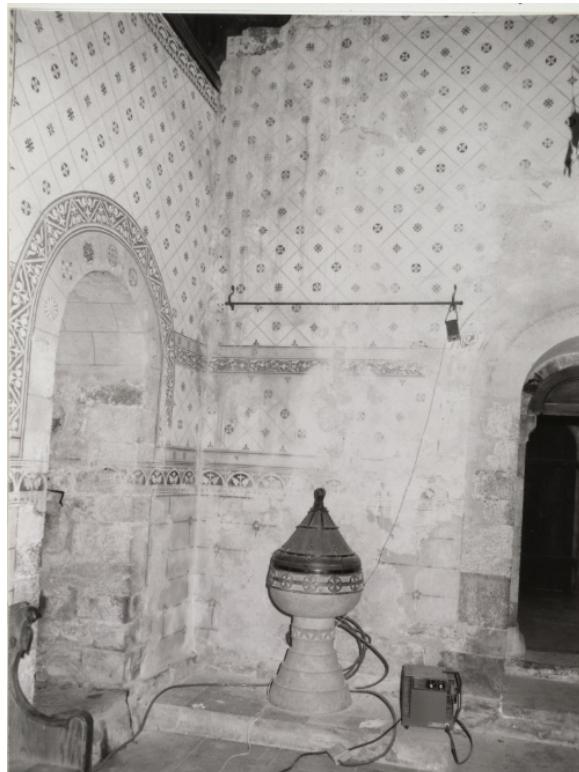
Figur 34: Arkivbilde. Omtrent samme utsnitt som i bilde til venstre. Området har omfattende skader i veggdekoren i nedre veggavsnitt, og man ser rennespor fra en tidligere taklekkasje øverst i bilde. Foto: Lars Hauglid 1986

Det ikke funnet skader på utvendig murverk eller takkonstruksjon, som kan være årsak til inn trenende vann. Rennespor etter nedløpende vann på skipets vestvegg er fra en eldre taklekkasje, som nå er reparert. Rennesporene ses på bilder fra 1986. Bygningen ansees som tett.

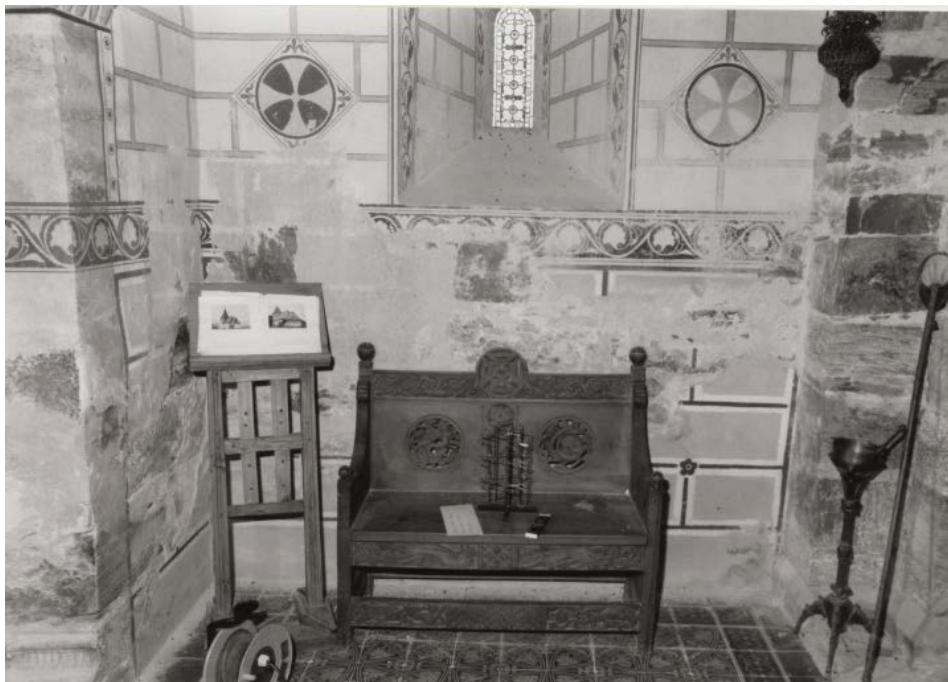
Figur 36: Arkivbilde.
Omtrent samme
utsnitt som i bilde
over. I skadete
områder ser man
spor etter en
tidligere dekor med
kvaderstein. Foto:
Lars Hauglid 1986
