## A 6 RØDENES KIRKE

Konservering av kirkens døpefont fra 1700-tallet

Tittel A 6 Rødnes kirke Konservering av kirkens døpefont fra 1700-tallet	Rapporttype/nummer NIKU Oppdragsrapport 157/2017	Publiseringsdato 30.12.2017
	Prosjektnummer 1021102	Oppdragstidspunkt Aug.-des. 2017
	Forsidebilde Døpefonten i Rødnes kirke etter behandling. Foto: NIKU	
Forfatter(e) Nina Kjølse Jernæs	Sider 20	Tilgjengelighet Åpen
	Avdeling Konservering

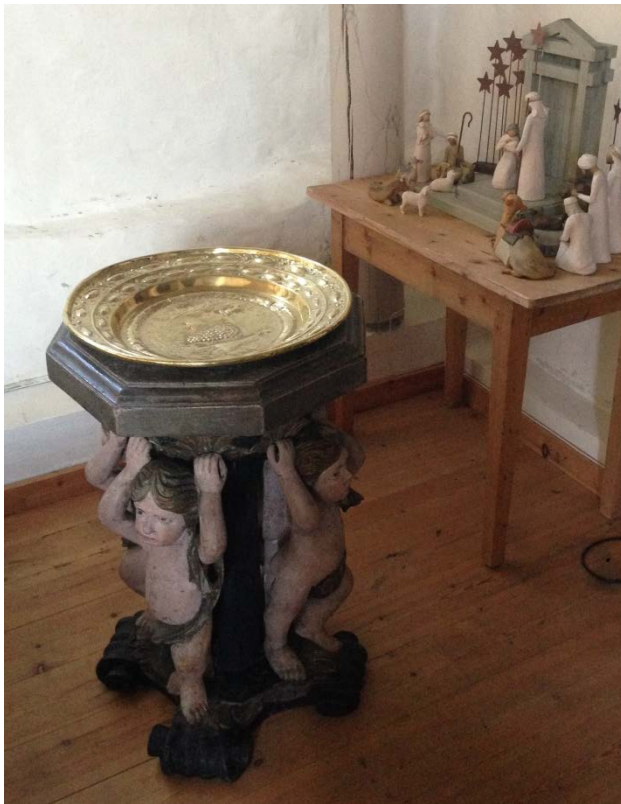
Figur 1: Døpefonten med fat i Rødnes kirke, etter behandling desember 2017.

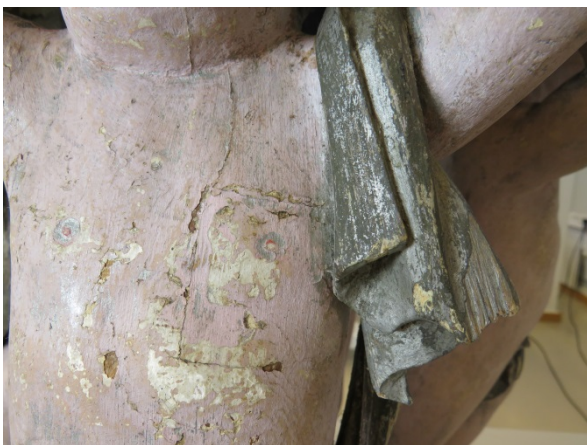
Døpefonten er satt sammen av flere elementer og har synlige sprekker. Putti nr 2 henger kun i en sekundær øyeskrue fra innsiden av skålen og har ikke feste under fot lik de andre puttiene. Putti 1 har en skade i treverket på draperiet. Det er mulig å skimte innfelling av treverk på putti 2, brystparti (figur 2) og på putti 3, venstre legg (figur 3).

Figur 2. Putti 1. Innfelling på brystparti

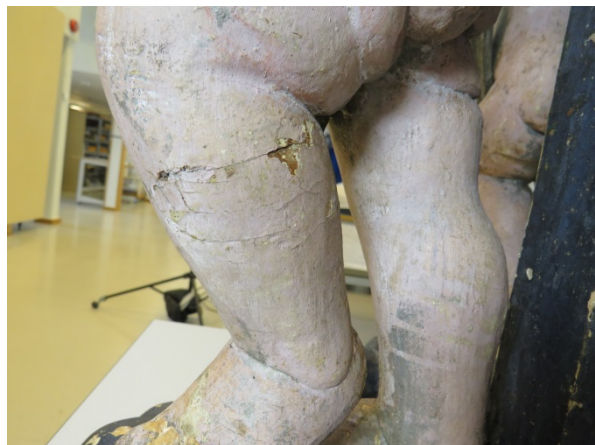
Figur 3. Putti 3. Innfelling på venstre legg

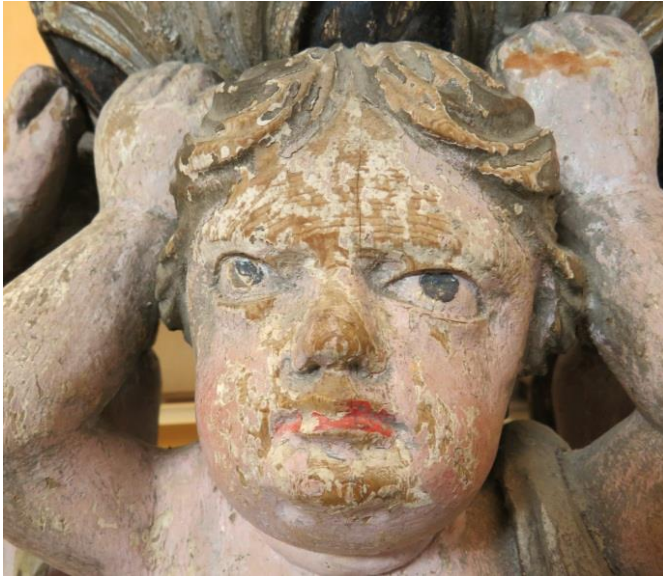
Figur 4. Putti 4 før behandling

Skjemmende skader på døpefonten ble retusjert, områdene med hvite skader i mørke områder, samt ansikter ble prioritert (figur 4-5). Ved retusjering av døpefonten ble det tatt i betraktning både bruk og reversibilitet da materialer skulle velges. Med tanke på døpefontens naturlige plassering på gulv, vil det være en mulig risiko for vann fra både døpeskål og vasking av gulv. På grunn av dette ble det benyttet en harpiksbasert maling for retusjering av skadene. Malingen ble blandet med dammarferniss og white spirit for å tilpasse glansen.

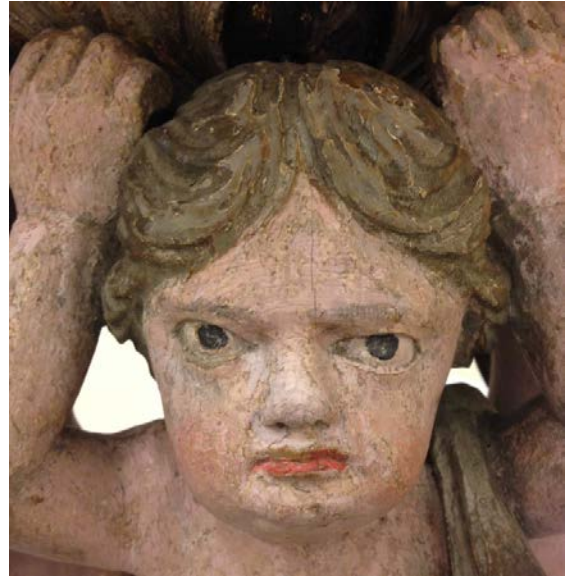
Figur 5. Putti 4 etter behandling

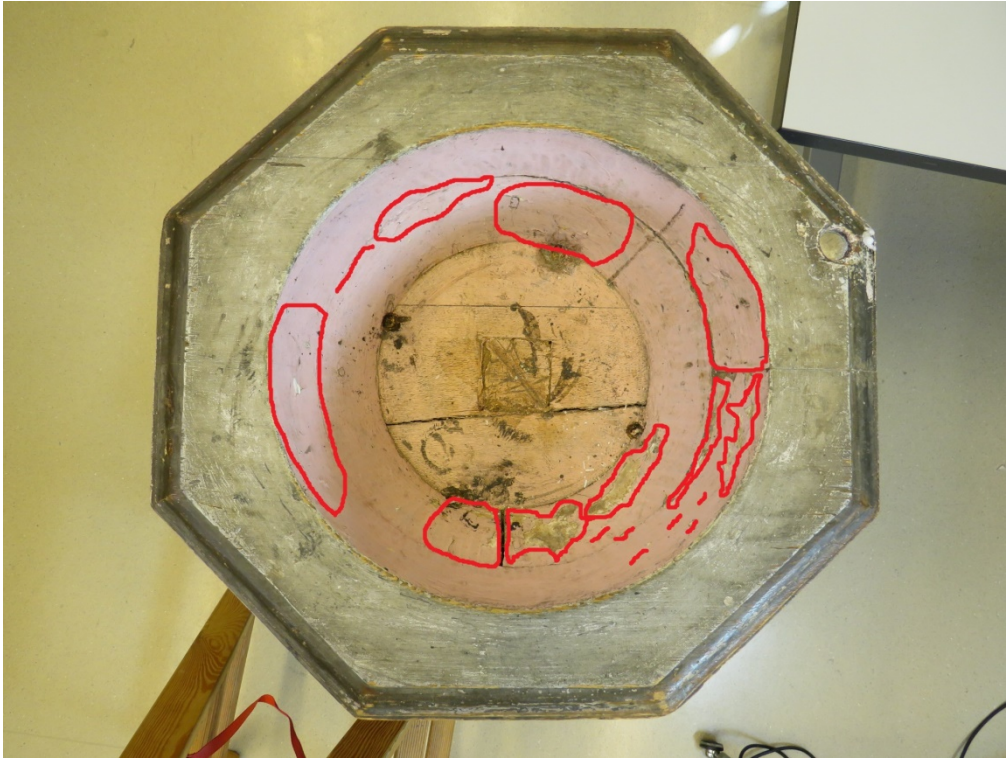
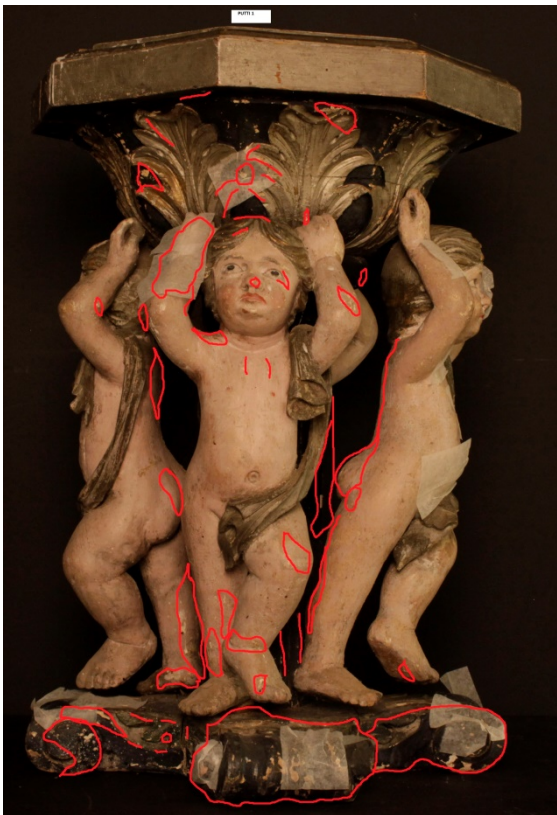
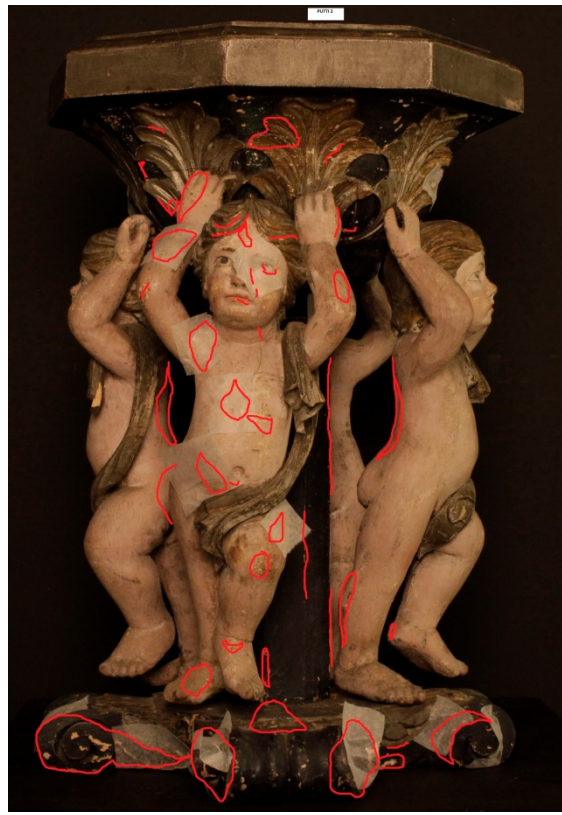
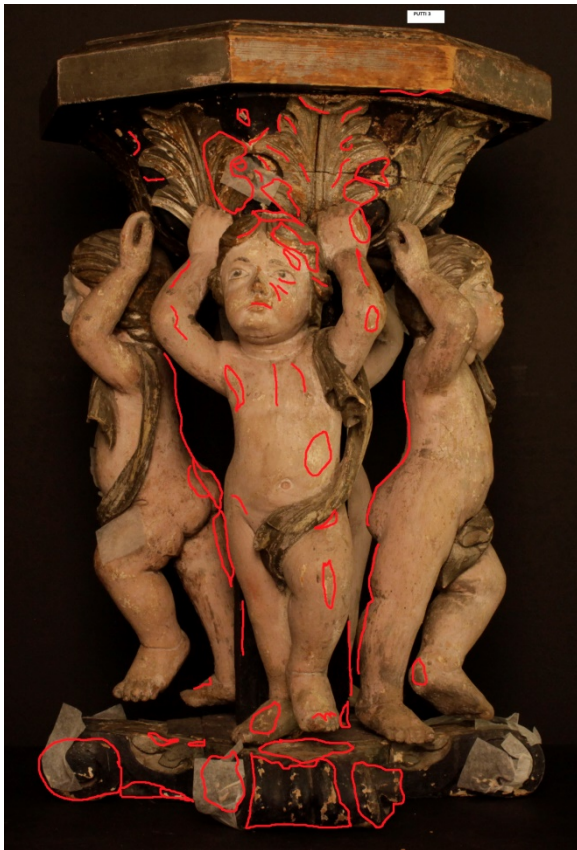
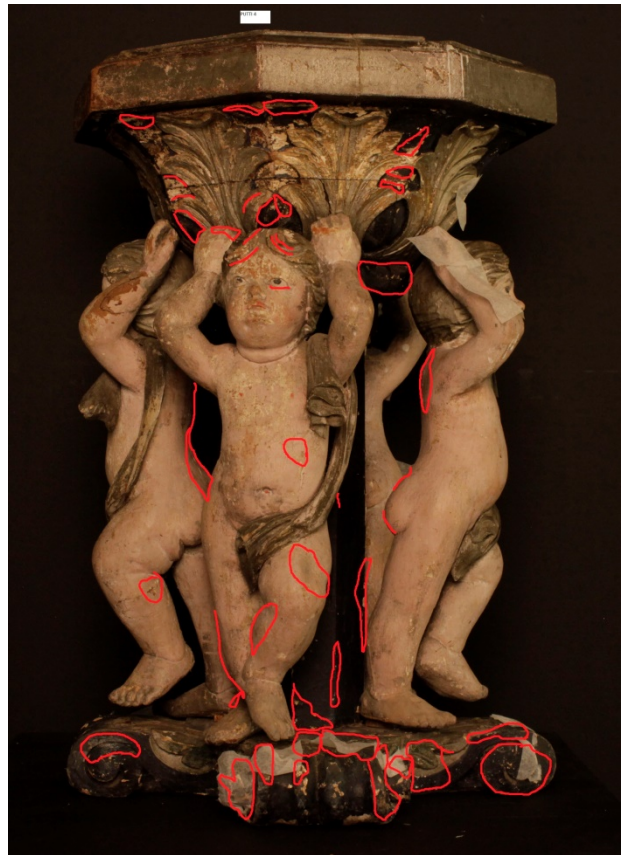
## Vedlegg 2 Markering av konsoliderte områder

Treverket er grundert med hvit grundering. Det er naturlig slitasje på alle overflater, særlig rundt skålen. Det er mange og store avskallinger og oppskallinger i malinglaget. Generelt er det liten heft mellom grundering og treverk. Men i de originalt blå overflatene på undersiden av skålen er det dårlig heft mellom malinglag og grundering som er årsak til avskallinger.

Konsolidering ble utført ved at lim ble påført mellom det løse malingflaket og treverket. Etter litt tid ble det påført varme og press med en varmeskje. Se omfanget av arbeidet på merkede fotografier i vedlegg 2.
