# HVORLEDES SIKRE OG FORVALTE NORSKE KIRKEBYGNINGER I FREMTIDENS KLIMA.

FLESBERG STAVKIRKE

Tittel Hvorledes sikre og forvalte norske kirkebygninger i fremtidens klima. DELPROSJEKT, FLESBERG STAVKIRKE	Rapporttype/nummer NIKU Oppdragsrapport 177/2014	Publiseringsdato
	Prosjektnummer 1020461	Oppdragstidspunkt 2015
	Forsidebilde Flesberg stavkirke sett fra syd, juni 2015. Foto. NIKU	
Forfatter(e) Tone M. Olstad & Annika Haugen	Sider	Tilgjengelighet Begrenset
	Avdeling Bygning og Konservering

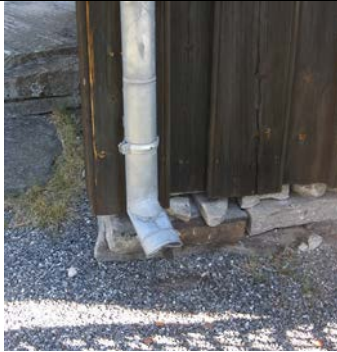
**Nedløp vest på sydvegg. Nedløpet er klemt flatt i «knekken» nede.**

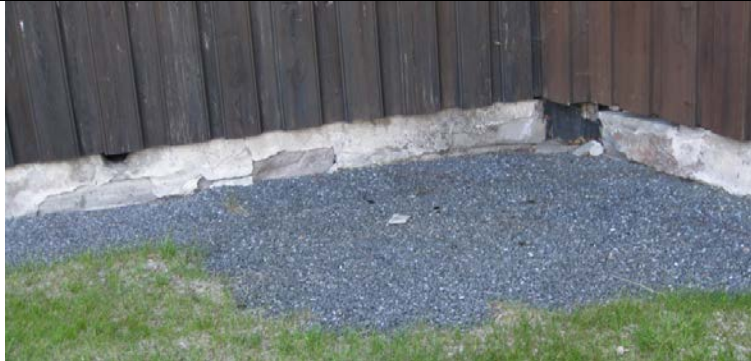
**Sydvegg. Hjørnet mellom østdel av sydvegg og søndre korsarm. Stolpen/Staven<sup>6</sup> står utildekket. Kort avstand mellom grusnivå og stolpe/stav. Murpussen faller av. Sementholdig puss.**

<sup>6</sup> Dette er sannsynligvis en stolpe fra ombyggingen til korskirke.

Den sementholdige mørtelen brukt på grunnmuren bør erstattes med kalkholdig mørtel. Eventuelt innsig av vann må kontrolleres.

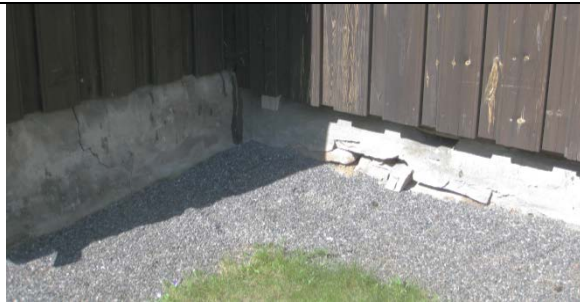
Det er sannsynligvis drenert langs kirkemuren i forbindelse med gravearbeider for brannsikring. Skader i muren på sakristiets østvegg ble av kirketjeneren opplyst å stamme fra arbeidet med å legge rør inn i kirka.<sup>7</sup> Se foto nedenfor

**Hjørnet mellom nordvegg kor og østvegg sakristi ( til høyre i bildet)**

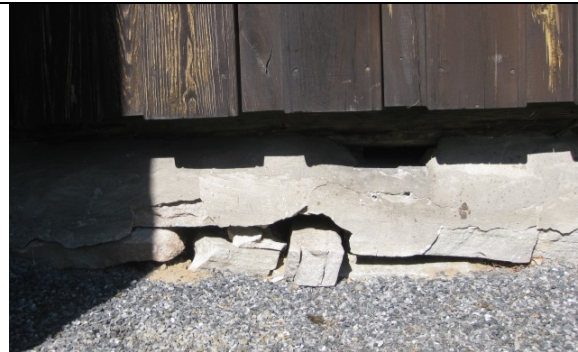
**Detalj av samme**

Det er flere punkter hvor grunnmuren er løs eller skadet. Muren bærer sannsynligvis bare på visse punkter, slik at resten av muren bare er fyll. Dersom dette ikke er tilfelle må muren ettersees. Et punkt som uansett bør følges på grunn av eventuelt vanninnsig er vist på foto nedenfor.

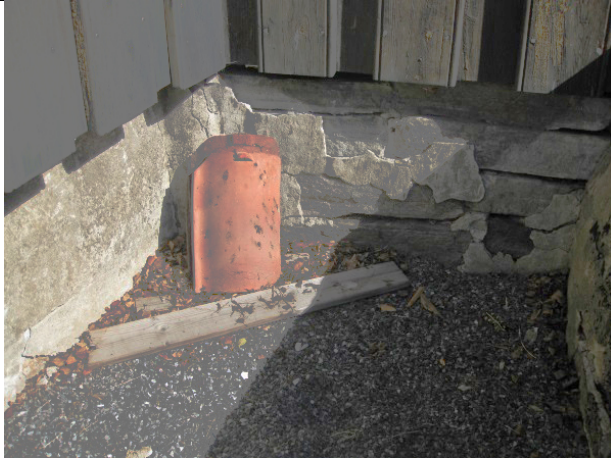
Sydvegg, østre del . Mellom trapp på sydvegg (koret) og søndre korsarm. Vann ser ut til å samles på trappa og renner ned på muren.

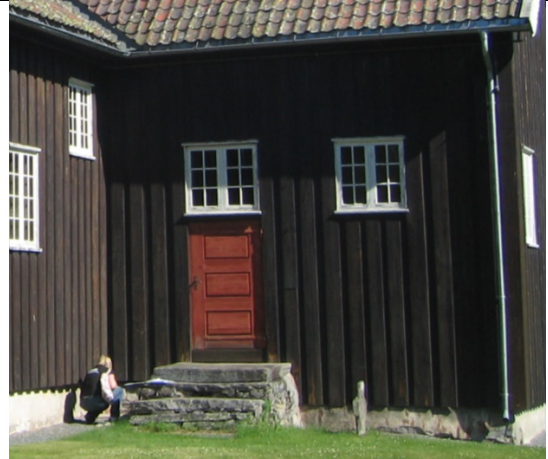
Oversiktsbilde med trappa på sydsiden av koret.

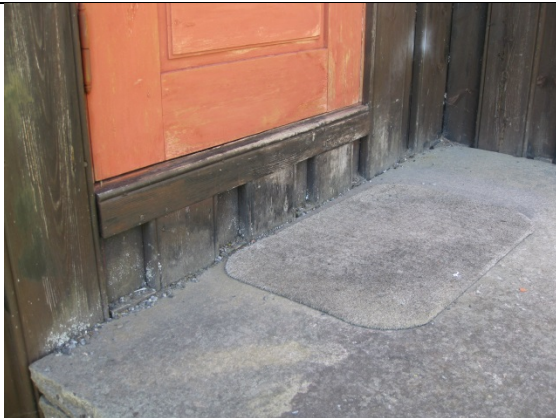
Trappehella på sakristtrappa kan føre til oppfukning på sekundært panel.

Trapp inn til sakrsti. Det er ikke mellomrom mellom trappehelle og vegg. Fukt blir stående mellom trapp og veggen. Dette kan på kort sikt bety en belastning for panelet, på lang sikt en fuktbelastning for konstruksjonen bak panelet.

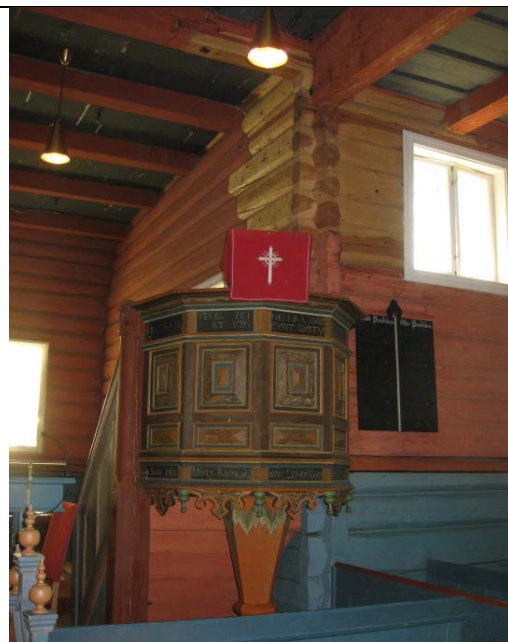
Prekestol. Noter innbøtingene i vegg over stolen.<sup>10</sup>

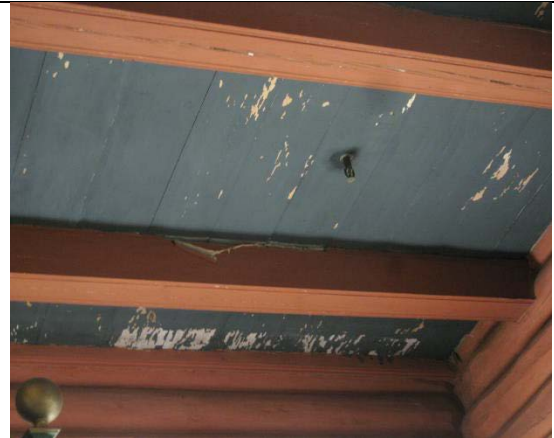
Fuktskader i malingen i himlingen i koret som sannsynligvis skyldes tidligere inntrengning av vann.<sup>11</sup>

<sup>11</sup> NIKU ba kirketjeneren fjerne løsnet kitt som vist på bildet over slik at det ikke skulle falle i hodet på noen.

Endringer i oppvarmingsrutiner bør skje i samråd med antikvarisk myndighet. Tiltak bør gjøres i forhold til eksisterende skader på maling i korhimling.
