# Selje klosterruin 2017

## Konservering av murverk

# RAPPORT

<b>Dato</b>	januar 2018
<b>Tittel</b>	konservering av murverk
<b>Oppdragsgiver</b>	Selje kommune
<b>Rapportansvarlig</b>	Bakken og Magnussen AS, Geir Magnussen

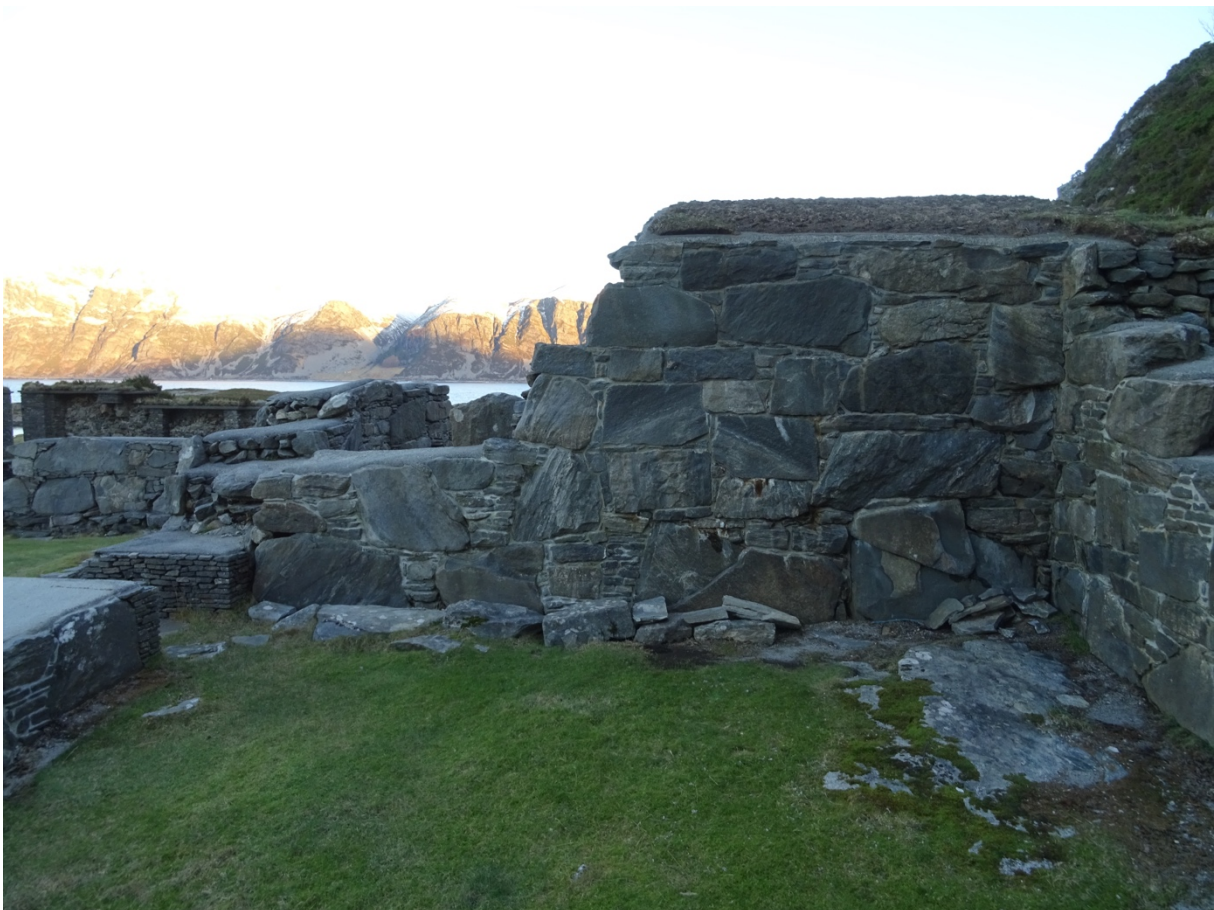
*Foto B&M. Bildet viser nordvegg i kapitelsal ferdig spekket i 2017*

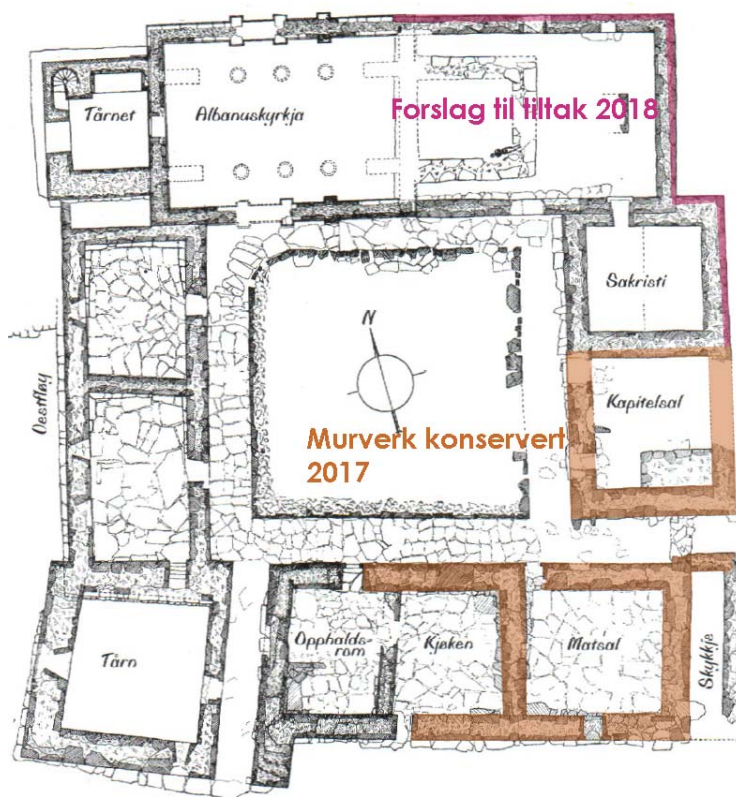
Tegning med markeringer viser hvor det er utført tiltak i 2017 på ruinen.

Videre fremdrift i prosjektet er å fullføre konserveringsarbeidet i selve klosteranlegget og ferdigstille trapper og sti opp mot Sunniva hula. På plantegning side 2 i rapporten er det merket av forslag til videreføring av konserveringsarbeidet.

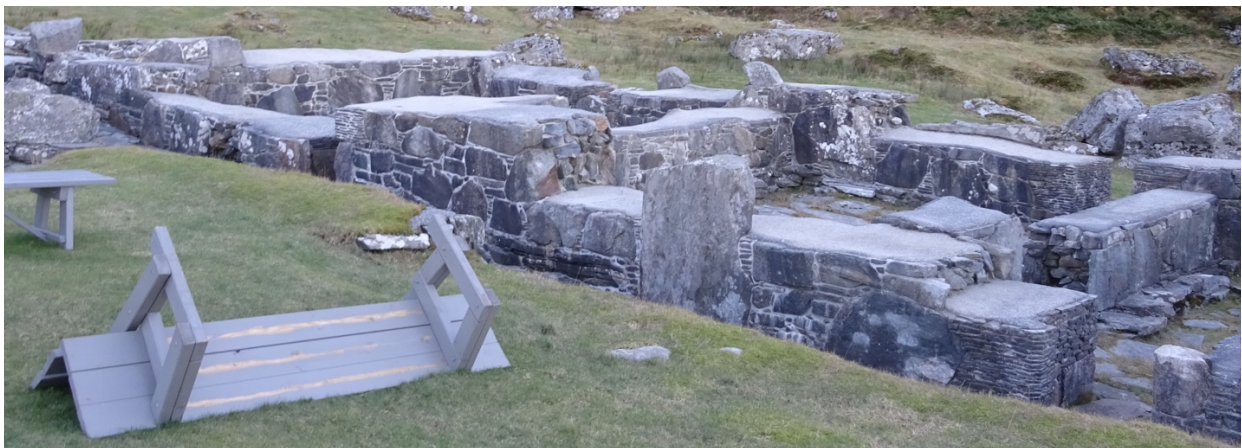
*Bildet viser Kjøkken og matsal ferdig spekket og med rensa toppdekker i 2017*

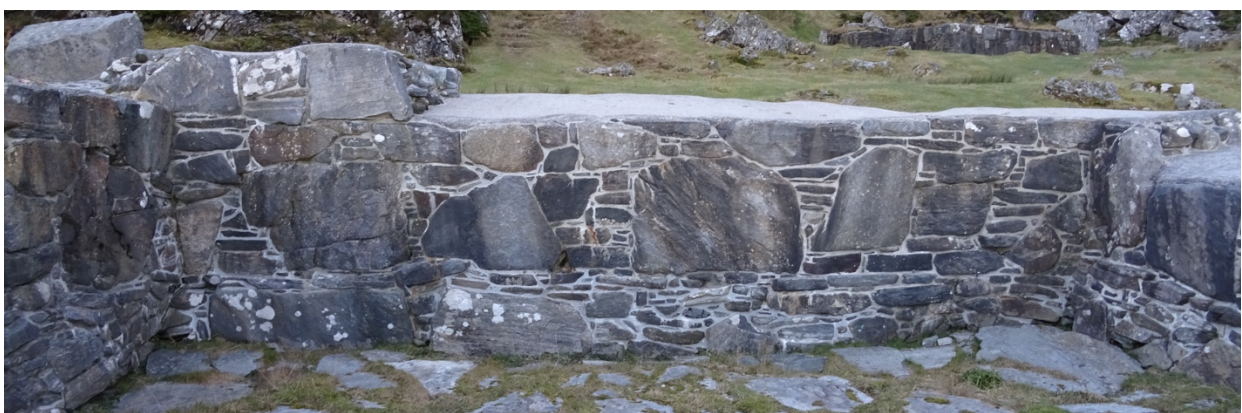
*Bildet viser eksempel på ferdig spekket murverk, østvegg i matsal*

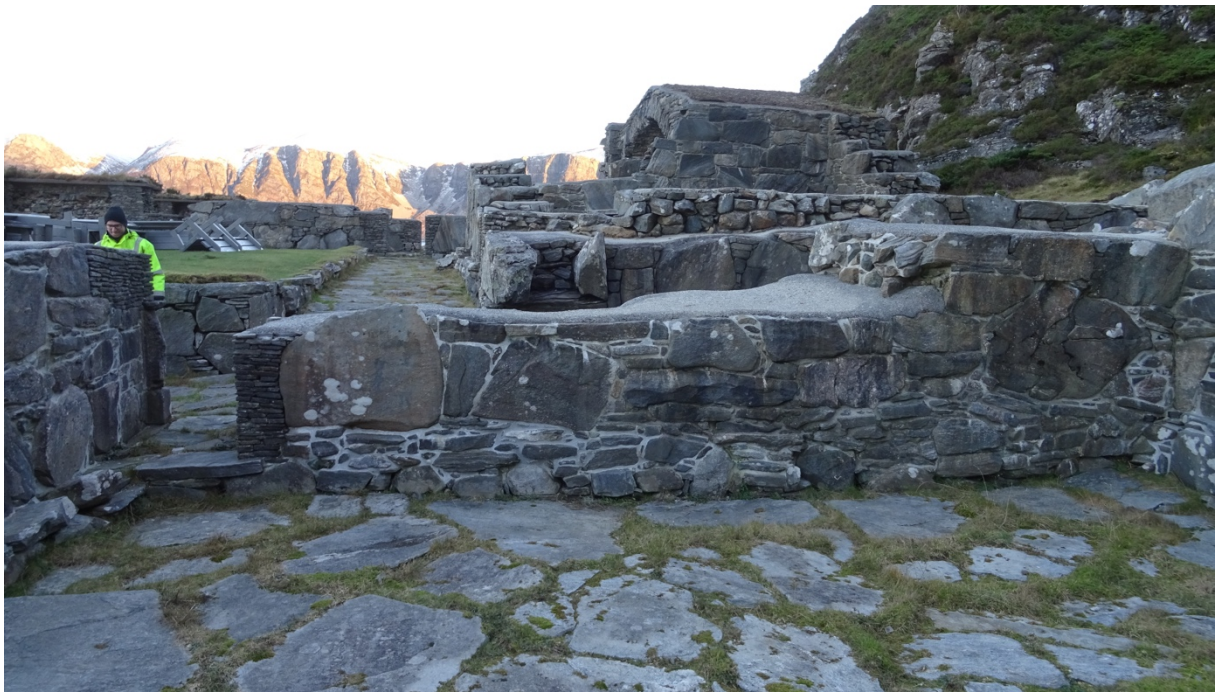
*Bildet viser nordvegg i matsal ferdig spekket og med rensset toppdekke.*

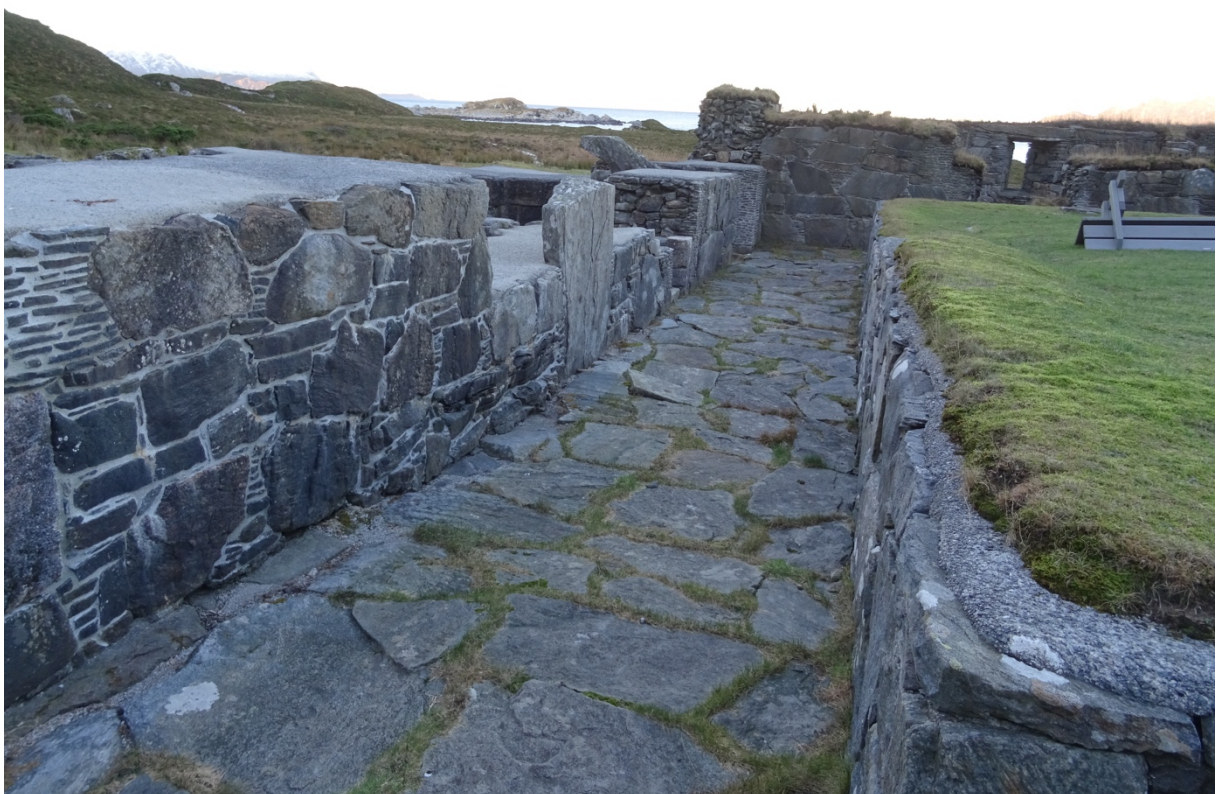
*Bildet viser utvendige vegger i matsal og kjøkken sett fra klostergang. Murverk i vestfløy er med ferdig lagt bentonitt og ny torv.*

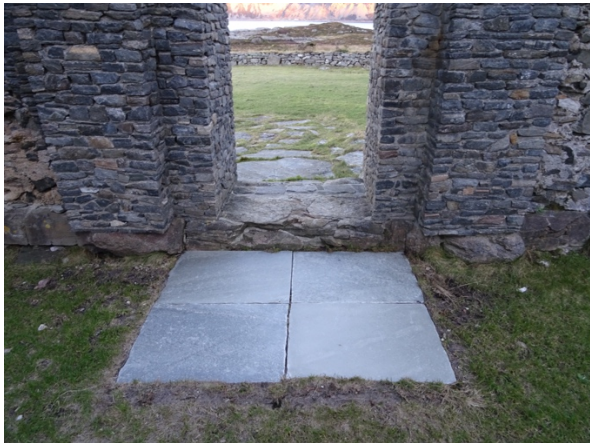
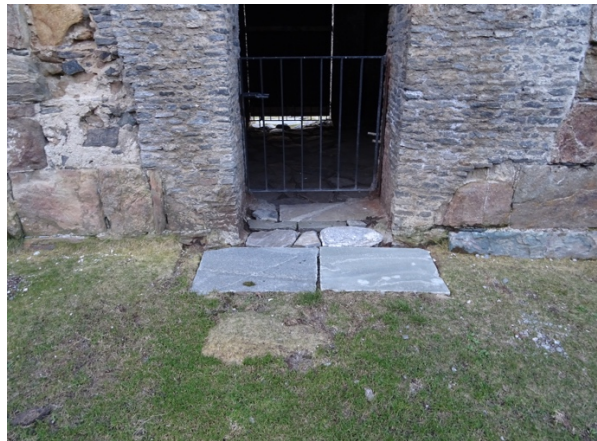
*Bilde til venstre viser heller innvendig i Albanuskirken. Bildet til høyre sett fra Albanuskirken og inn mot tårn i vest.*

I Albanuskirken er det lagt ut 6 stk. Tråkkheller i 2 søkk i terreng hvor det samlet seg sølepytter. Tråkkheller er lagt i drenerende masser som er tilført.

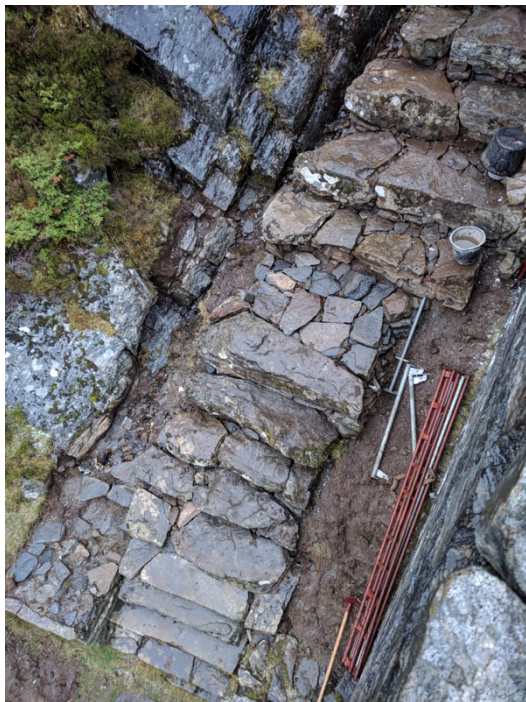
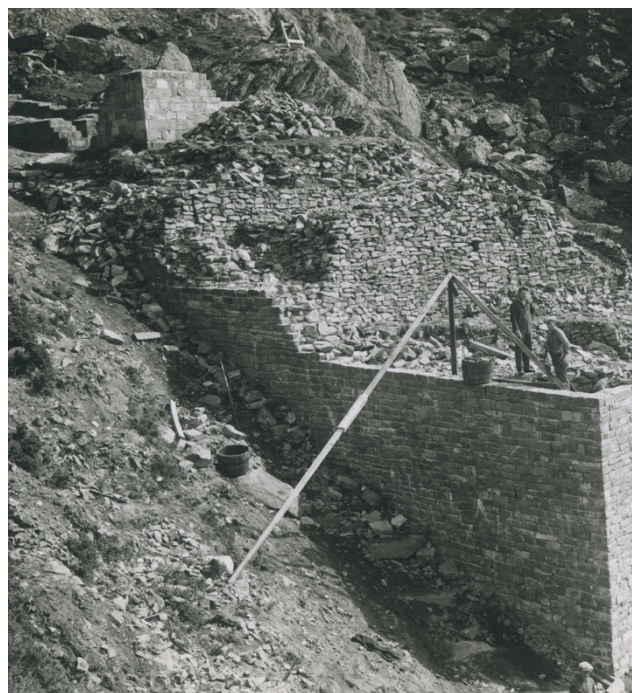
Trapp som går parallelt med terrassene er under arbeid. Så godt som alle steiner i trapp var ute av stilling. Årsaken til tilstanden er store mengder vann som har rent ned trapp på grunn av tett drenering. Drenerings grøft som går langs hele trappens nordre side er rensset opp for vegetasjon og jord. Drenering er i dag åpen og velfungerende. Vann fra dreneringsgrøft forsvinner i steinfylling under trapp. Det er utført arkeologiske undersøkelser på to steder i trapp. Dette er utført av NIKU med assistanse fra vårt firma.

*Bildet til venstre viser nedre trapp under arbeid 2017 og videreføres i 2018. På bilde til høyre, fra Riksantikvarens arkiv, viser hele trapp langs terrasse.*

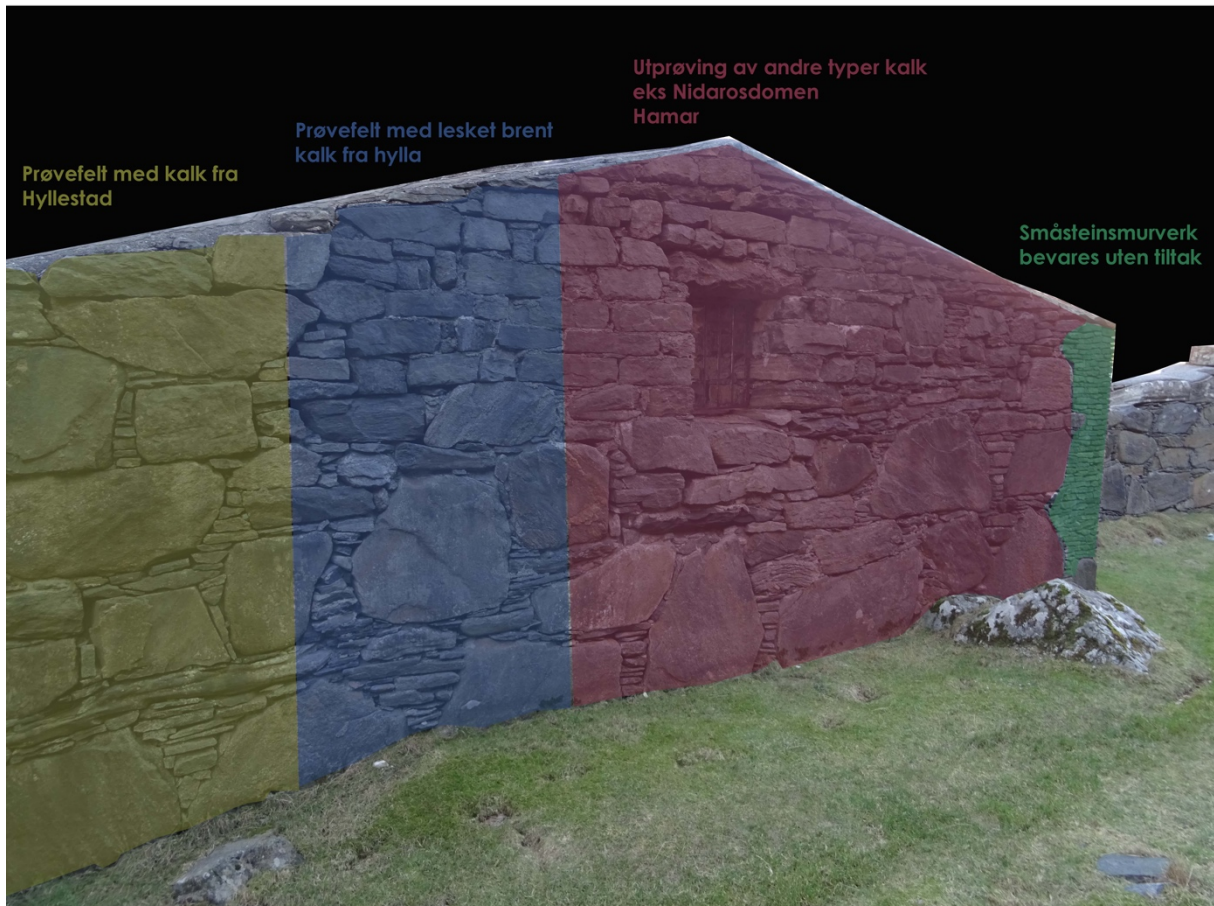
*Forslag til prøvefelt for utprøving av rene kalkmørtler*

Østvegg i sakristi vil bli benyttet til utprøving av rene kalkmørtler. Dette må avklares med Riksantikvaren
