HOVIN GÅRD, ULLENSAKER. RESTAURERING AV SALEN I 1. ETASJE

Tittel HOVIN GÅRD, ULLENSAKER. restaurering av salen i 1. etasje Ullensaker kommune	Rapporttype/nummer NIKU Oppdragsrapport 93/2017	Publiseringsdato 15.03.2018
	Prosjektnummer 1021008	Oppdragstidspunkt 2017
	Forsidebilde Detalj av reparasjon i lerretstapetet. NIKU v/ Brit Heggenhougen	
Forfatter(e) Heggenhougen, Brit	Sider 52	Tilgjengelighet Åpen
	Avdeling Konservering

<p>Sammendrag</p> <p>NIKU har behandlet himlingen, brystningen, listverket og tapetet i salen på Hovin gård på oppdrag fra Halvor og Kari Tangen. Salen ble bygget om og innredet i 1762. NIKUs arbeid i salen innebar rensing, planering, dublering og reparasjoner av skader på et 1700-talls lerretstapet og avdekking av originale overflater på salens treinteriør. Arbeidet ble utført i 2017.</p>
--

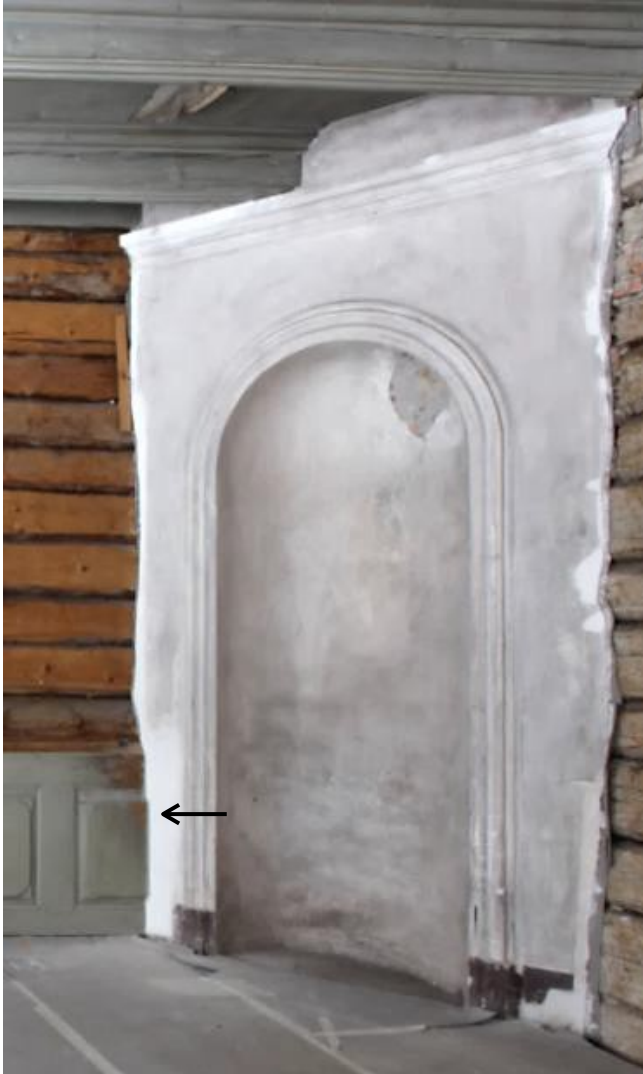
Figur 20. Brannmurnisjen i nordøstre hjørne er murt over ca 50 cm av brystningen.

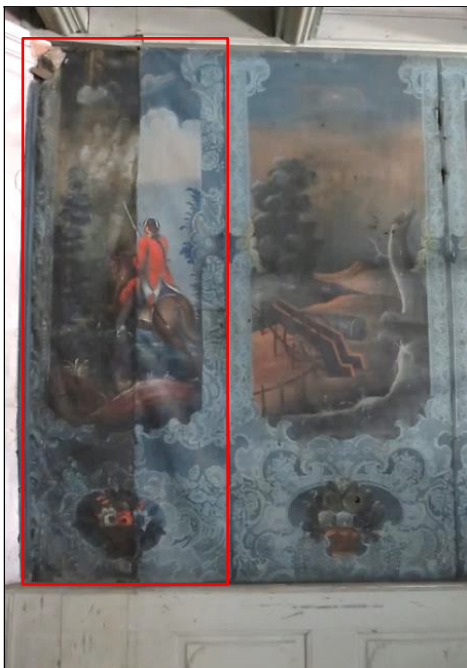
Tapetbanen mot brannmuren på østveggen er satt sammen av to halve baner (figur 21). Disse er stiftet sammen på midten langs en ujevn og tydelig skåret kant. Mot syd er den høyre tapethalvdelen festet med original søm til resten av østveggens tapet. Den venstre tapethalvdelen har kraftige varmeskader, og vi antar at den opprinnelig hang inntil den originale brannmuren på nordveggen. Varmeskadene på tapetet skyldes mest sannsynlig at den hang nær ovnen. Etter ombyggingen antar vi den ble skåret ned og flyttet over på østveggen for å dekke over det nå synlige veggpartiet.

Etter at de to delene var satt sammen ble de overmalt med ny ornamentikk, blomster og en soldat til hest. Så det vi ser i dag på de to halve tapetbanene er altså en overmaling (se s. 26).

Figur 21. Østveggen. To halve tapetbaner er skjøtet sammen vertikalt på midten.

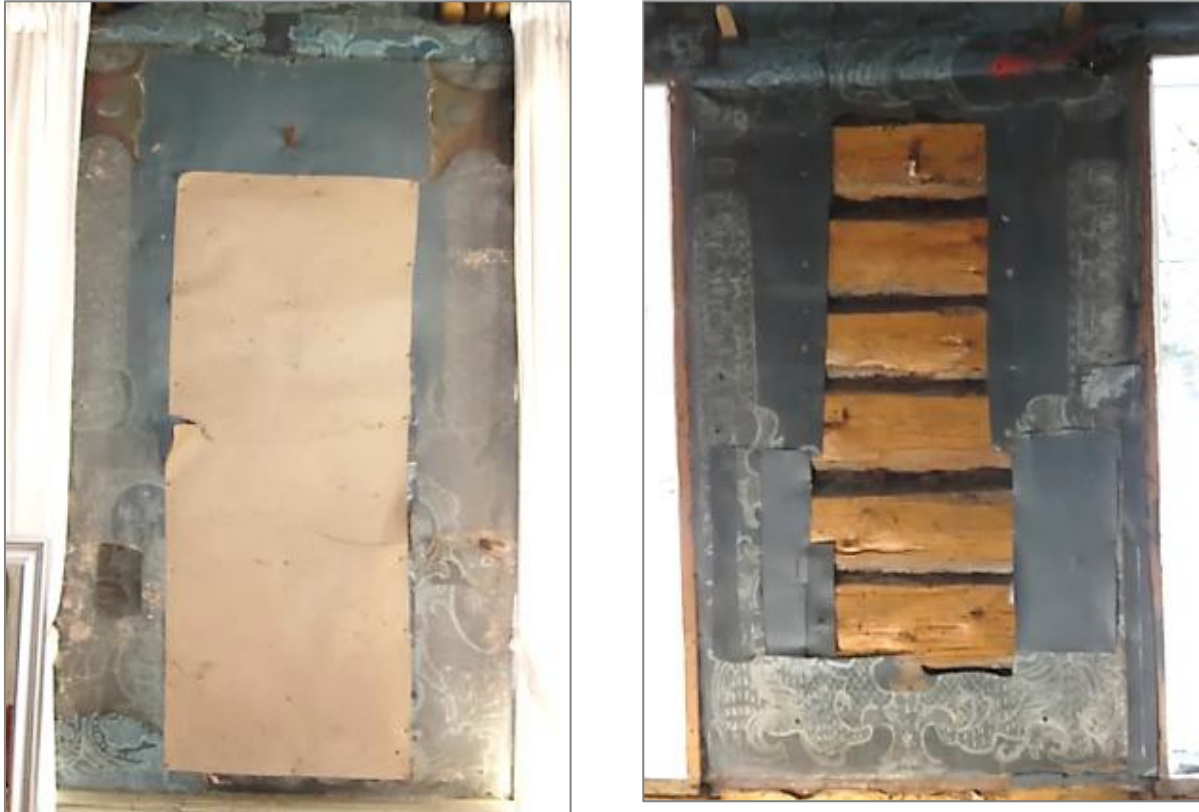
Originaltapetene mellom vinduene på syd- og vestveggene ble erstattet med nye lerreter (figur 23). Det er nærliggende å tro at årsaken til utskiftingen var som følge av fuktskader på originallerretet. Ornamentikkmotivet på originaltapetet ble kopiert og malt på frihånd på de nye lerretene. Det ble ikke malt motiv midt på feltene, antagelig fordi det hang speil mellom vinduene, som i dag. De nye lerretene var festet til veggen bak vindusgeriktene og brystningslisten, så disse må ha vært demontert i forbindelse med at de sekundære lerretene ble satt opp.

Figur 23. Partiene mellom vinduene på sydveggen (delvis dekket med papp) og på vestveggen (pappen er fjernet). Her har det hengt speil, og tapetbiter bak speilene har blitt skåret ut og brukt som reparasjonslapper.

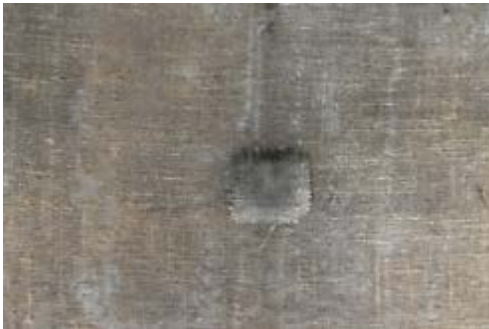
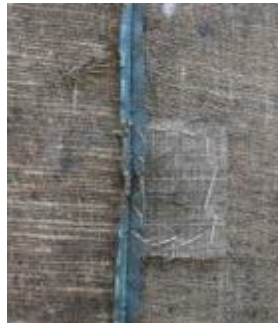
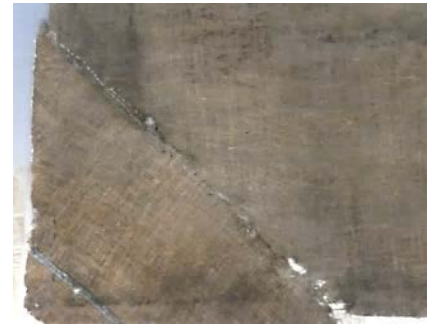
Skader, som tørkesprekker langs bjelkene og treskader på listverk, ble kittet før overmalingen. Skader rundt spikerhoder på brystningslistene tyder på at de har vært demontert (figur 26). Tapetet har vært løsnet, reparert, stedvis beskåret og så stiftet opp igjen (figur 25). Det ble funnet flere påsydde reparasjonslapper på baksiden av lerrestapetet under restaureringen (figur 24). Dette må ha skjedd mens tapetet var nede fra veggen.

Figur 24. Bildene viser påsydde reparasjonslapper på baksiden av tapetet

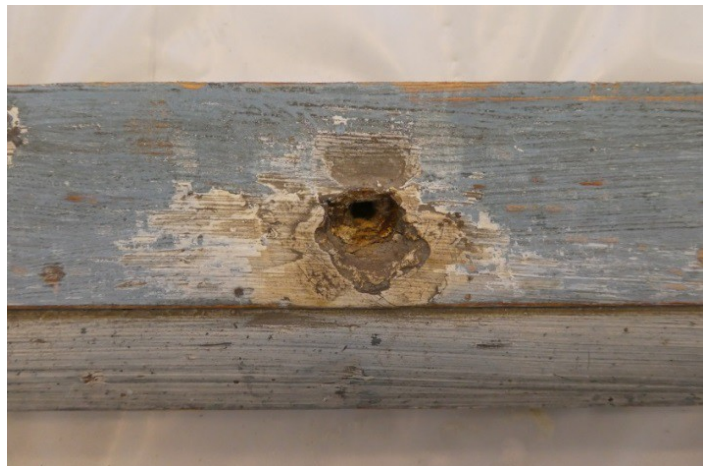
Figur 26. Kitting over skader rundt spikerhodet på brystningslisten. i

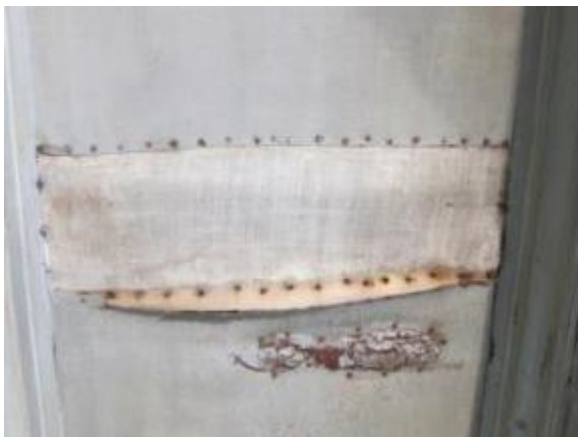
Det har tidligere blitt utført lerretsreparasjoner i himlingens nordøstre parti. Hull og rifter var dekket med tre ulike type lerreter som alle var festet med stifter til takbordene under. Lappingene var antagelig utført etter hvert som skadene oppsto da det var anvendt forskjellige type lerreter i reparasjonene (figur 30).

Tynt, hvitmalt reparasjonslerret, er løs på den ene siden

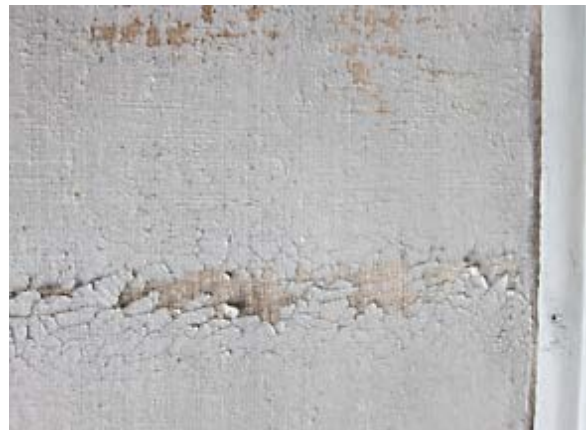
De ni lerretstrukne himlingspartiene mellom bjelkene var stort sett stramme og fine. Det var imidlertid enkelte revner og eldre reparasjoner i lerretet, og malingsoverflaten var stedvis preget av krakeleringer, opp- og avskallinger og fuktskader.

Opp- og avskallinger i malingslaget

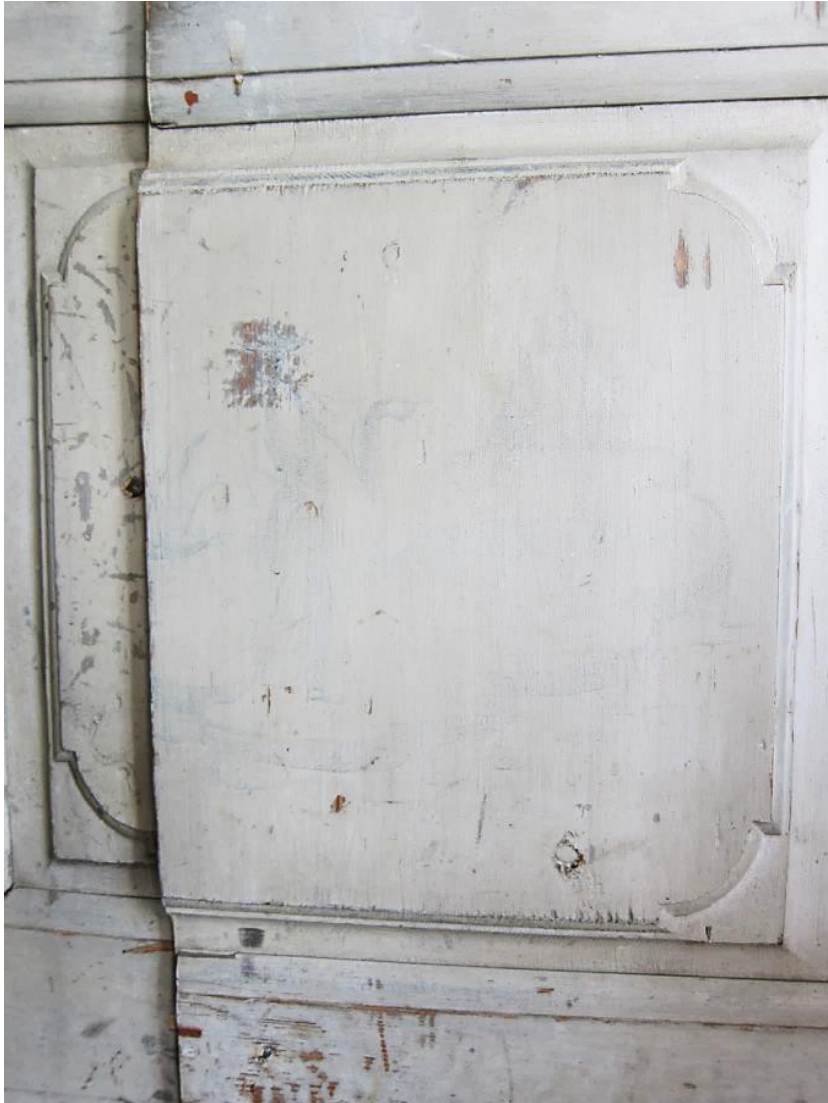
Den originale dekoren i fyllingsfeltene på brystningen kunne stedvis skimtes gjennom overmalingen som med tiden har blitt semi-transparent. Stedvis er det også utført små avdekkinger, tilsynelatende for å undersøke motivet under (figur 31).

Figur 25. Skader på speilfeltet på den skjulte døren på østveggen. Det har tidligere blitt gjort noen avskrapinger gjennom overmalingen, trolig for å se hva som lå under. Det er delvis skrapet ned til original dekor og delvis ned i treverket. En figur kan tydelig skimtes gjennom malingslaget.

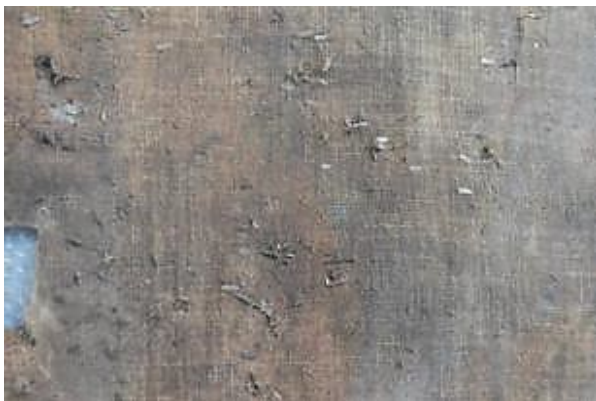
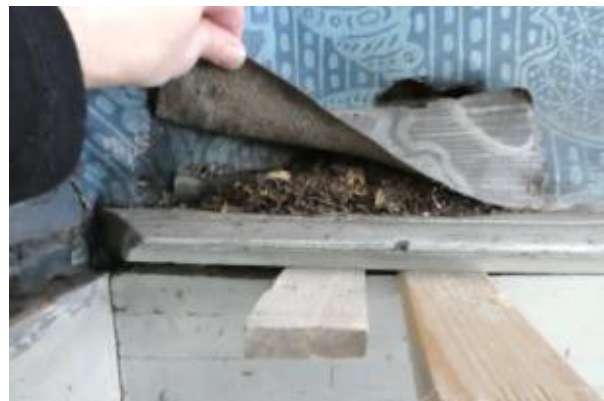
Figur 32. Insekter, mugg og rusk på baksiden.

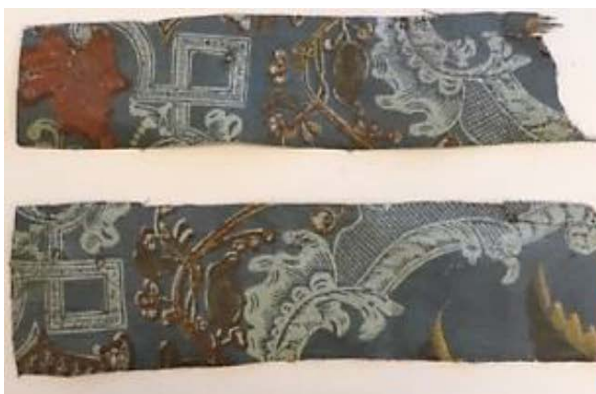
Tapetet hadde 40 store og små reparasjonslapper fordelt på alle veggene (figur 33, 34 og 35). Disse var av varierende størrelser, og var gjerne betydelig større enn selve skadene de skulle dekke. Enkelte skader kunne i tillegg være dekket av flere lapper. De fleste lappene var klippet ut av tapetrester av originallerretet. I tillegg var det klippet ut lapper av de sekundære lerretene mellom vinduene. Partiene som var klippet ut ble senere dekket med papp og skjult bak speil, jamfør tidligere avsnitt. Noen av lappene var fra en annen tapet med et annet trykkemønster og med flere farger i trykket (figur 33). Hvor dette tapetet er fra er ikke kjent.

Figur 33. Lapper fra et annet tapet. Ornamentikken er ulik og trykket har flere farger.

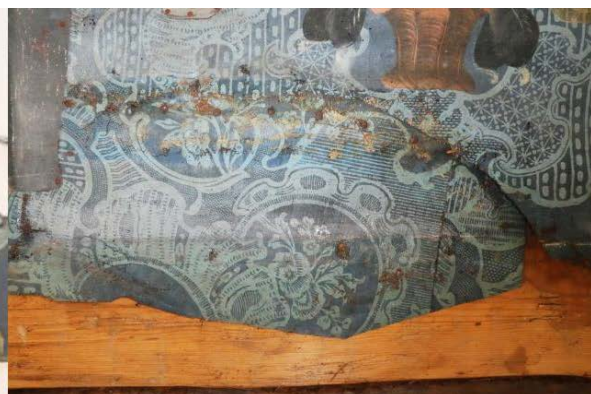
Figur 34. Stor lapp klippet ut av originaltapetet.

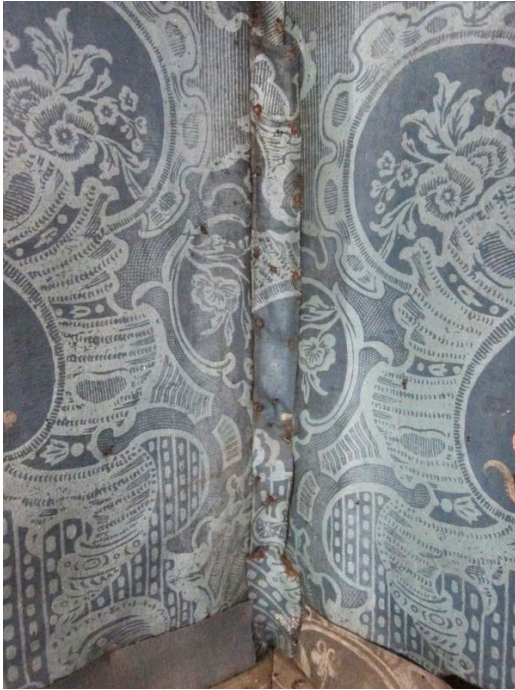
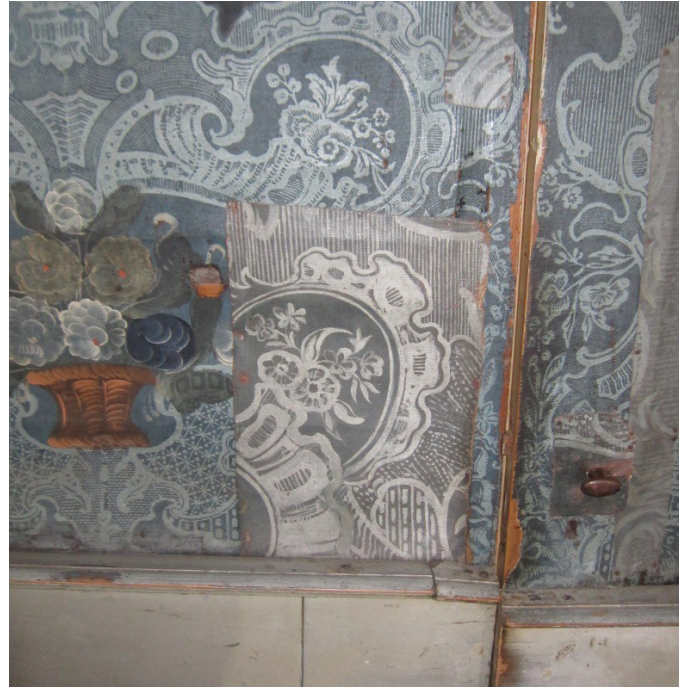
Figur 35. Lapper over skader i sydøstre hjørne (lapp fra originaltapetet), og lapp på den skjulte døren på østveggen (lapp fra det sekundært malte lerret mellom vinduene på sydveggen).

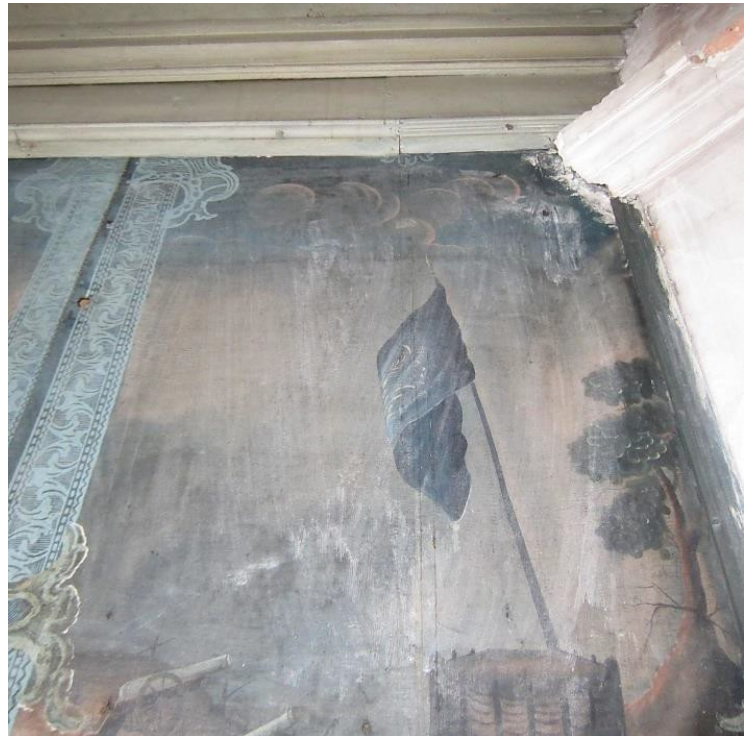
Figur 37. Overflaten har blitt tørket over med en fuktet klut. Fukten har løsnet søl av limmfarge, og dratt den ut over overflaten.

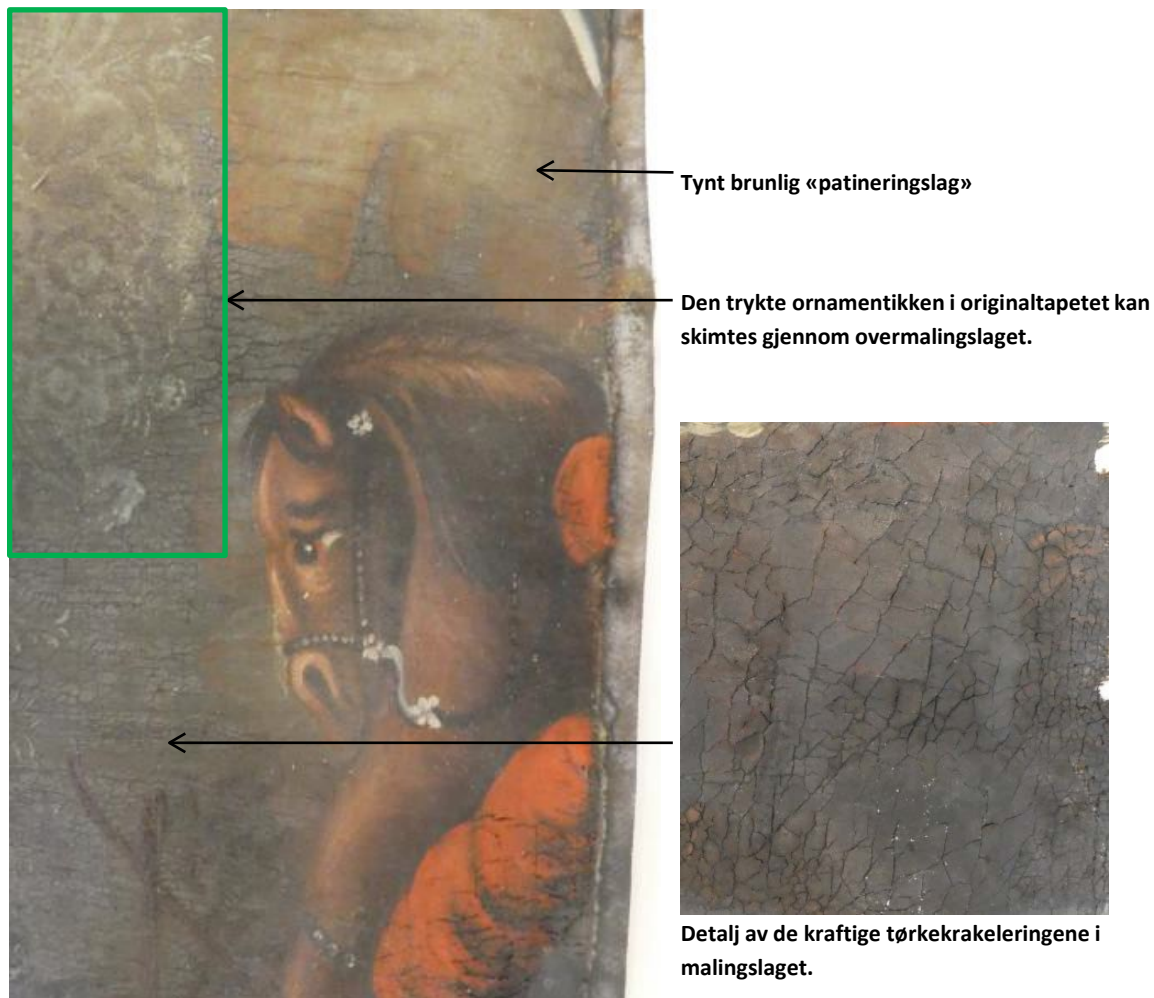
Som tidligere beskrevet (side 19) er motivet på de to halve tapetbanene malt over en annet tapet. Figur 39 viser et tverrsnitt av en malingsprøve tatt fra det overmalte tapetet, og viser alle fargelagene i strukturen. Lagene under den grønne markeringen på bildet viser tapetets originale lag. Over ligger overmalingslagene som består av et svart grunningslag og et gult overflatelag samt et brunlig patineringslag. Den svarte grunderingen er synlig i de kraftige tørkekrakeleringene, noe som sammen med patineringslaget gir tapetet et skittent.

Figur 38. Detaljbilde fra det varmeskadete tapetet. Malingen har kraftige tørkekrakeleringer.

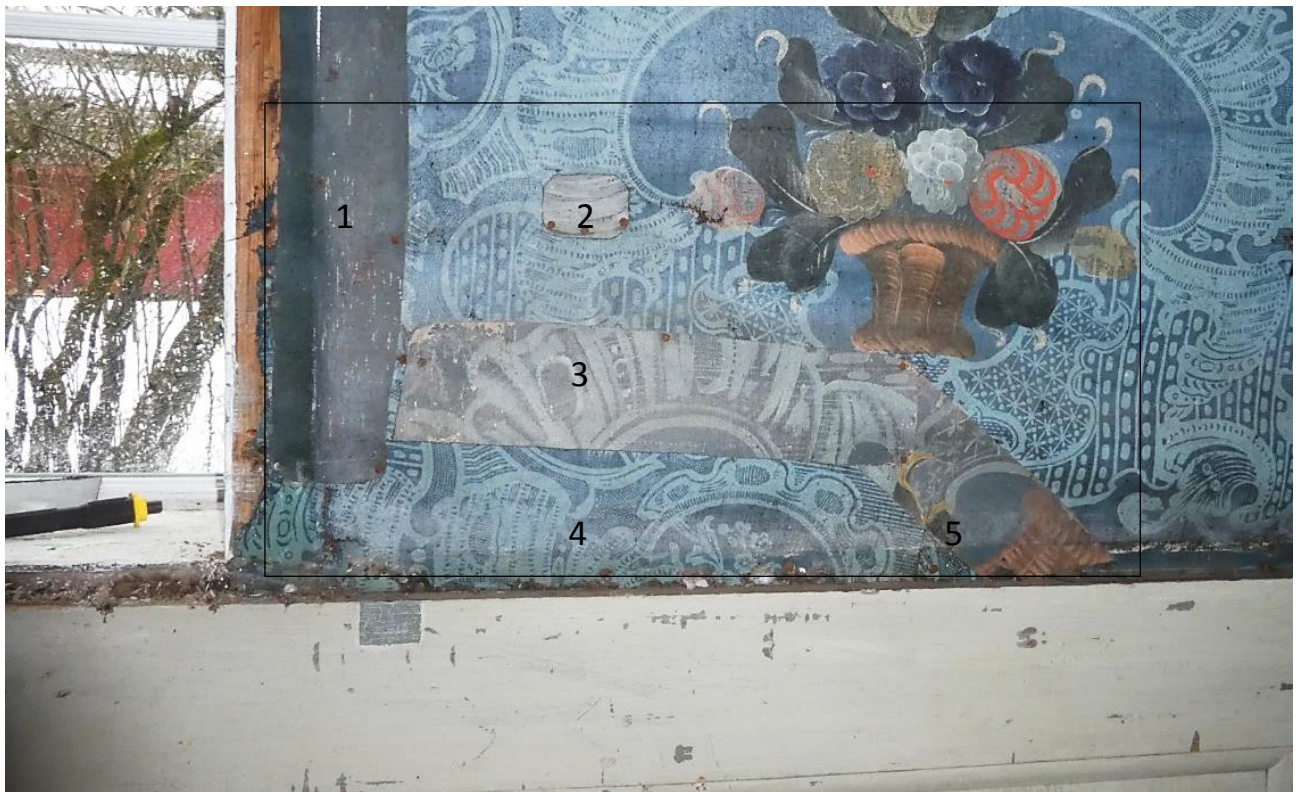
Figur 55. Sydvegg, vest for vestre vindu. Skader i tapetet var dekket med 5 lapper. Lappene 1-3 var fra det sekundære lerretet fra området mellom vinduene. Lapp 4 og 5 er lapper av originaltapetet.

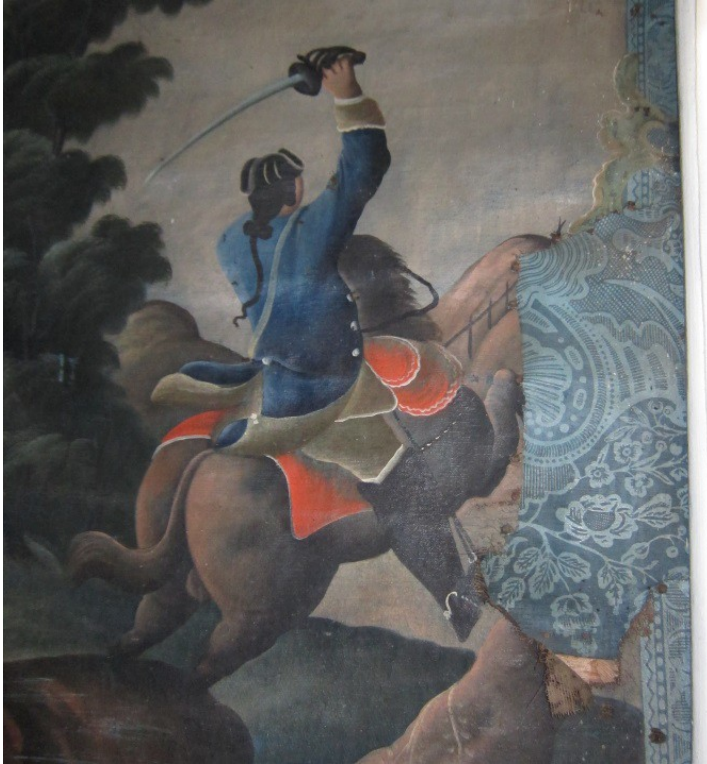
Figur 57. Skade i tapetet ved østre vindu på sydveggen var før restaureringen dekket med en stor lapp klippet ut av fugletapetet.
