A 394 Sømna kirke, Sømna kommune

ET KVINNEPORTRETT

TEKNISK UNDERSØKELSE

Fremlagt til eksamen for tekniske konservatorer

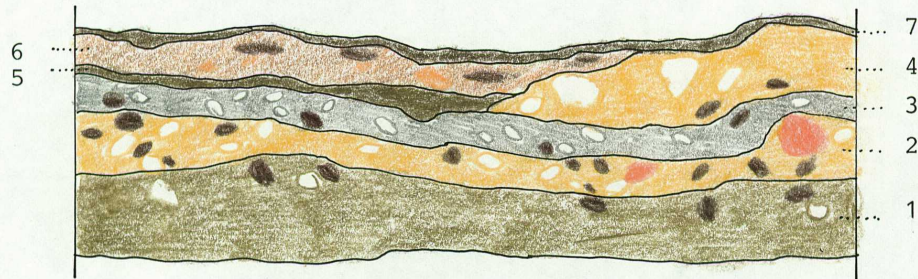
SNITT NR. 1 (BAKGRUNNEN MED ORIGINALINNSKRIFTEN)

1: Første grunderingslag, 2: Andre grunderingslag, 3: Original, grå undermaling, 4: Original, brunlig lasur, 5: Rød originalinskripsjon, 6: Brunlig, grå overmaling, 7: Fernissrester og overflatesmuss.

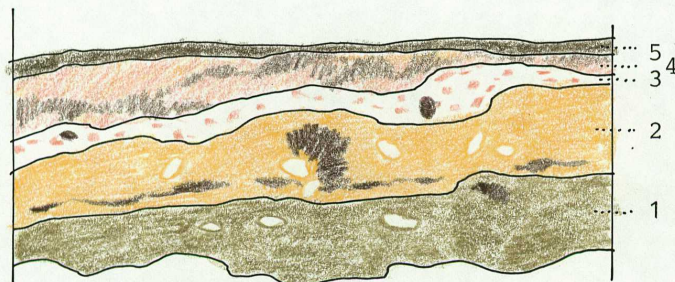
SNITT NR. 2 (KARNASJONEN, HAKEN)

1: Første grunderingslag, 2: Andre grunderingslag, 3: Original karnasjon, 4: Overmaling, 5: Fernissrester og overflatesmuss.

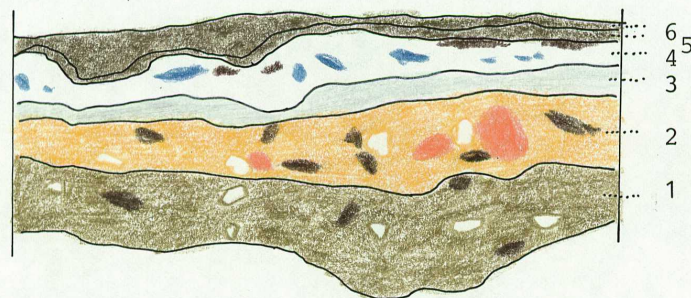
SNITT NR. 3 (KRAGEN)

1: Første grunderingslag, 2: Andre grunderingslag, 3: Original, gråhvit undermaling, 4: Originalt, hvitt billedsjikt, 5 og 6: Fernissrester og overflateskitt. Overmalingen ser ut til å mangle på dette snittet.

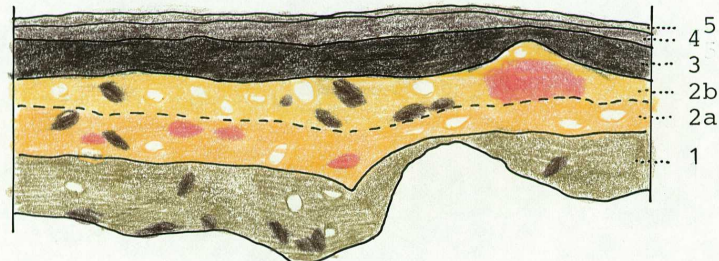
SNITT NR. 4 (KJOLEN)

1: Første grunderingslag, 2a + 2b: Andre grunderingslag, tydelig pålagt i to strøk, 3: Sort originalmaling, 4: Sort overmaling, 5: Fernisrester og overflatesmuss.

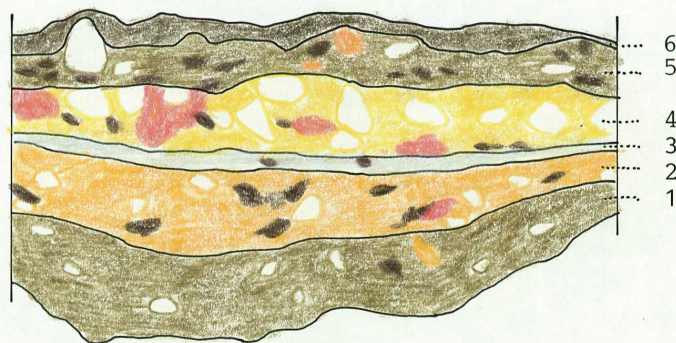
SNITT NR. 5 (HANSKENE)

1: Første grunderingslag, 2: Andre grunderingslag, 3: Original, gråhvit undermaling, 4: Originalt, gult billedsjikt, 5: Brunlig overmaling, 6: Fernisrester og overflatesmuss.

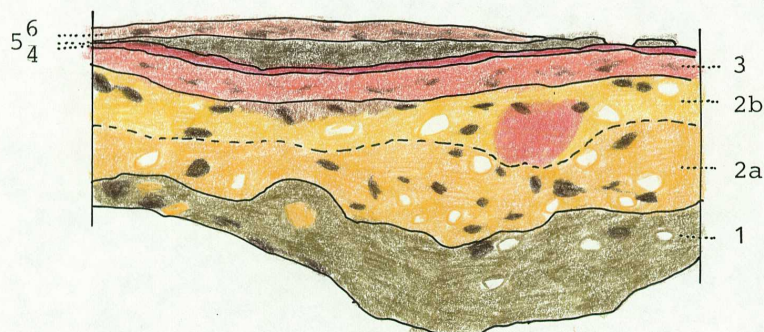
SNITT NR. 6 (DUKEN)

1: Første grunderingslag, 2a: Andre grunderingslag, rødlig, 2b: Andre grunderingslag, gulaktig, 3: Original, rød undermaling, 4: Original, mørk rød lasur, 5: Trolig ferniss og skitt, 6: Rødbrun overmaling.

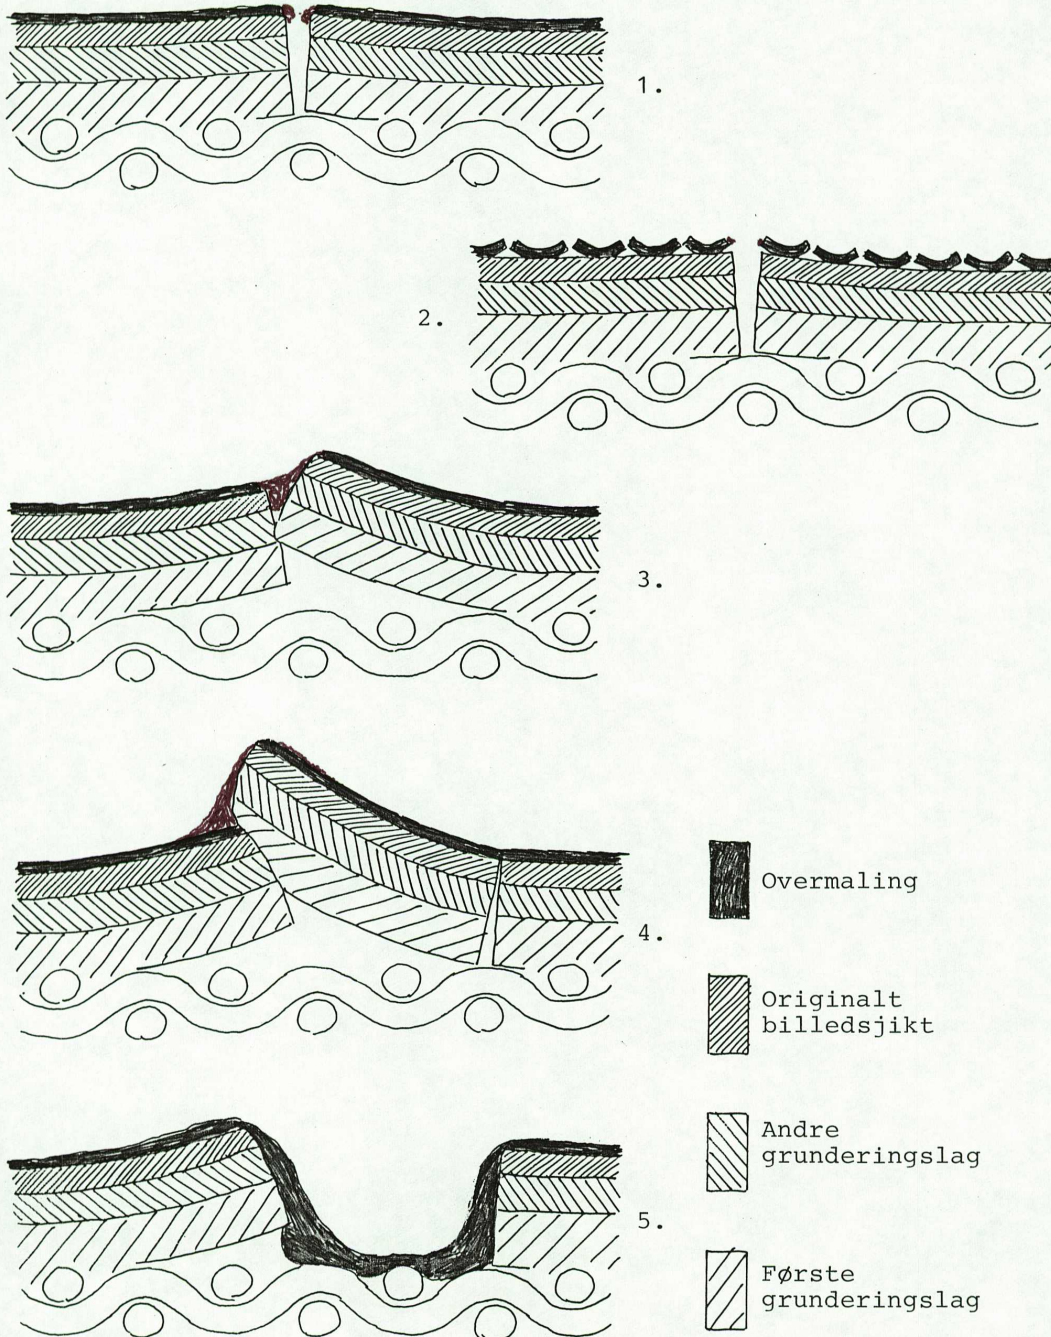
PLANSJE IV.

HOVEDTYPER AV KRAKELERING, OPPSKALLING OG AVSKALLING

1. Alderskrakelering med begynnende oppskalling, 2. Som foregående, med tørkekrakelyrer i overmalingen, 3. Teltformasjon, 4. Overlapping med brekkasje, 5. Avskalling, oppstått før første restaurering.

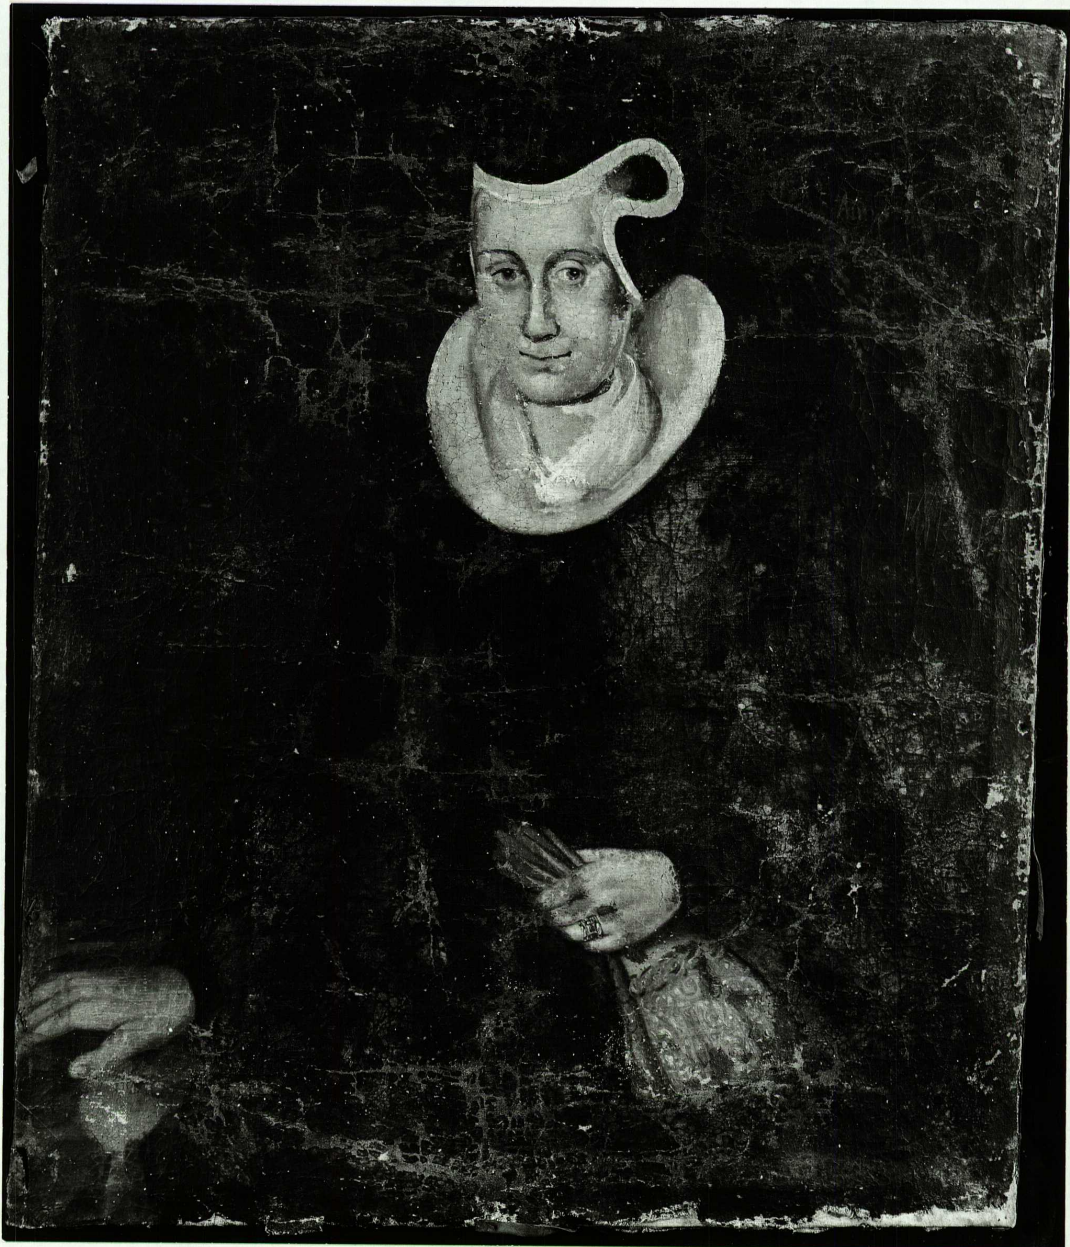
Bemalingen bidro atskillig til å gi Sømnbildet et slående preg av sterk nedbrytning og omfattende skader (1,6,7).

(1)  
Helhet, forsiden, før restaurering  
TN/NG 1976

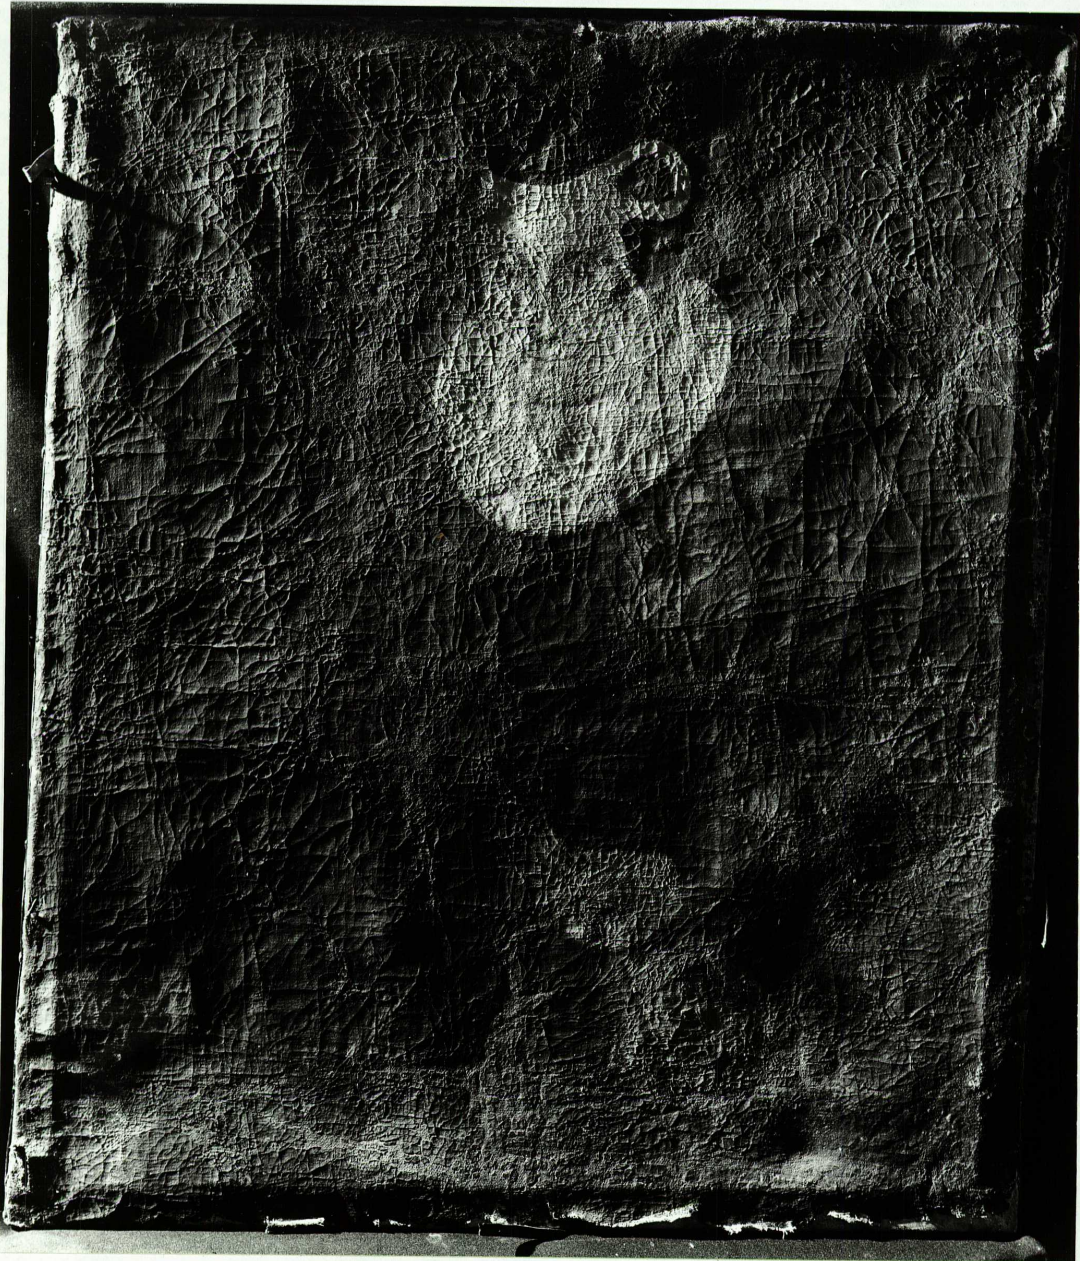
(6)

Det er hevdet at alderskrakelyrenes mønstertetthet er avhengig av grundingen og billedsjiktens tykkelse og elastisitet, dvs. at intervallet mellom kryssende sprekker er avhengig av malingens tykkelse: jo tykkere malingfilm, desto større intervall<sup>33)</sup>. En så regelbunden alderskrakelyring ses ikke på Sømnbildet, men i den grad sprekkenes kan klassifiseres, kan snarere det motsatte observeres: kragen, som består av en relativt tykk bemaling (ca. 250my og mer), har et tettere nettverk av alderskrakelyrer enn den tynnere malte kjolen og bakgrunnen. På de sistnevnte partiene er nettverket ujevnt i tettheten, men gjennomgående åpnere; her og der er intervallet mellom krysninger relativt stort, helt opp til ca. 4 cm (6,7).

sprekkene har over hele bildet krummet seg opp langs kantene, slik at det er dannet iøynefallende skålformasjoner eller "cuppings" (6,7). Disse skålformede oppskallingene, som i høy grad bidro til å gi maleriets overflate en usedvanlig kupert karakter, har sannsynligvis utviklet seg under innflytelse fra flere faktorer. Disse kan beskrives og forklares på følgende måte:

Helhet, forsiden, før restaurering i sidelys  
TN/NG 1976

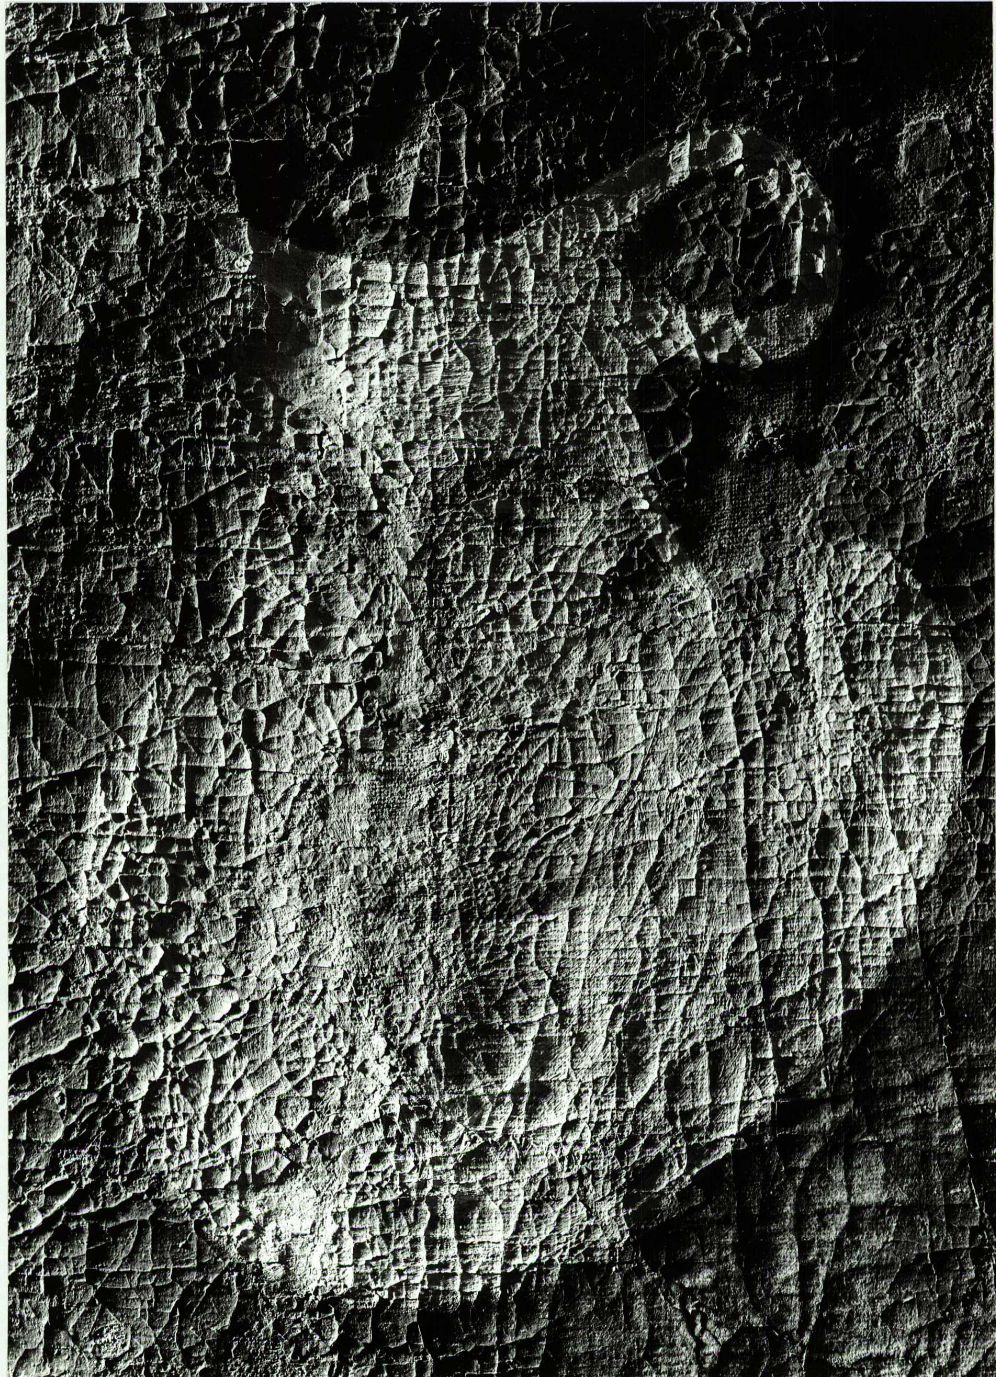
(7)

Detalj, ansiktet og kragen, før restaurering i sidelys  
TN/NG 1976

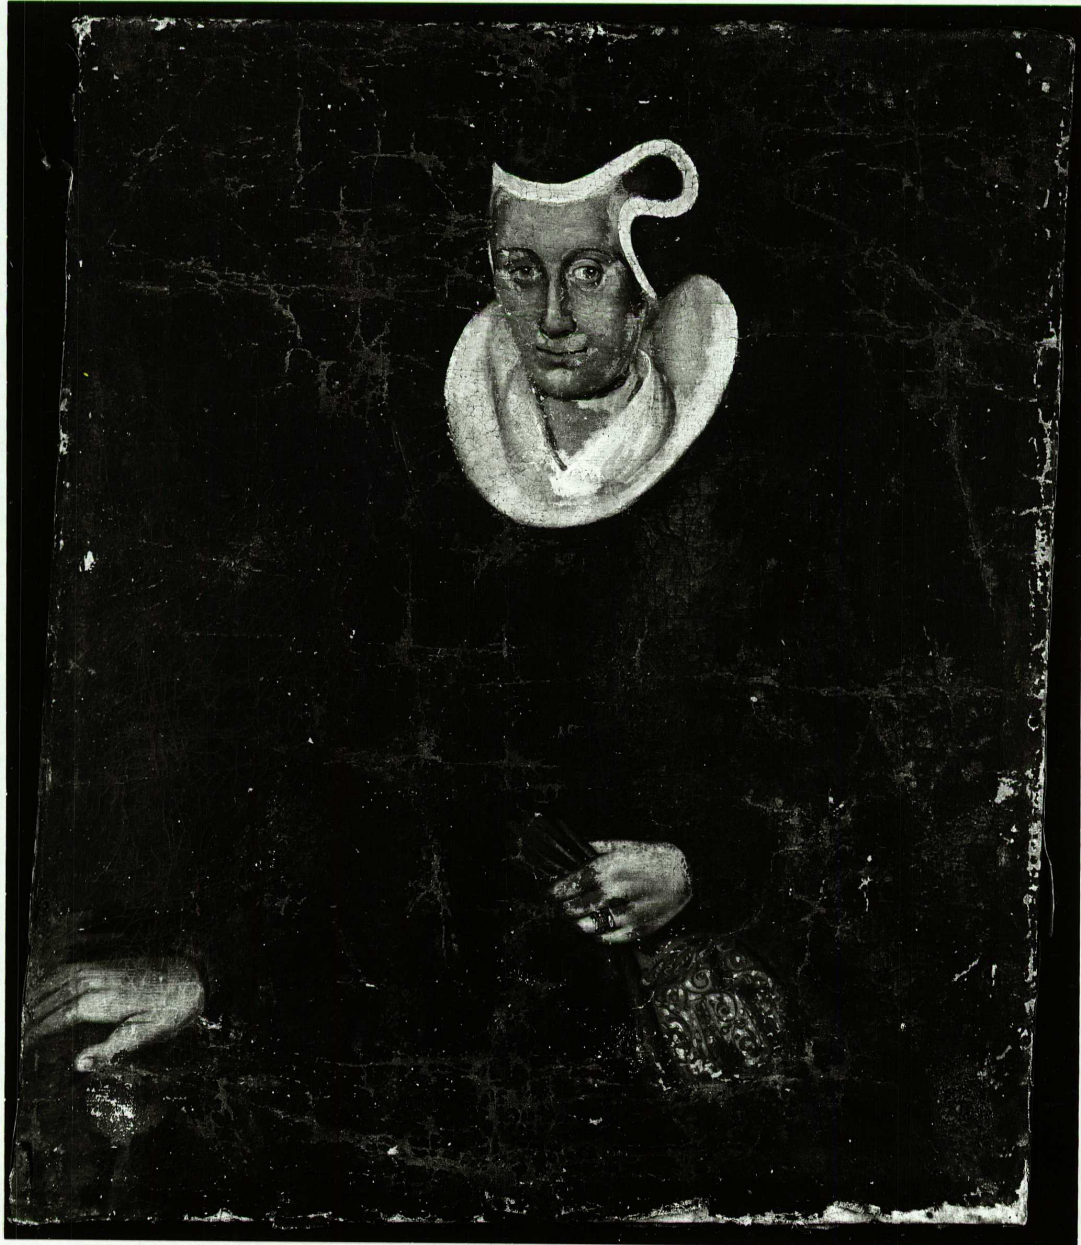
(10)

På kragen er ca. 3/5 oppmalt (10), mens kjolen er helt dekket med en svart overmaling uten nyanser. Også bakgrunnspartiet er fullstendig oppmalt på samme ensartede måten. Her er det brukt en mørk, grålig farge. Derimot er hendene, hansken og duken oppmalt bare flekkvis.

Helhet, forsiden, før restaurering, UV-fluorescens  
TN/NG 1976

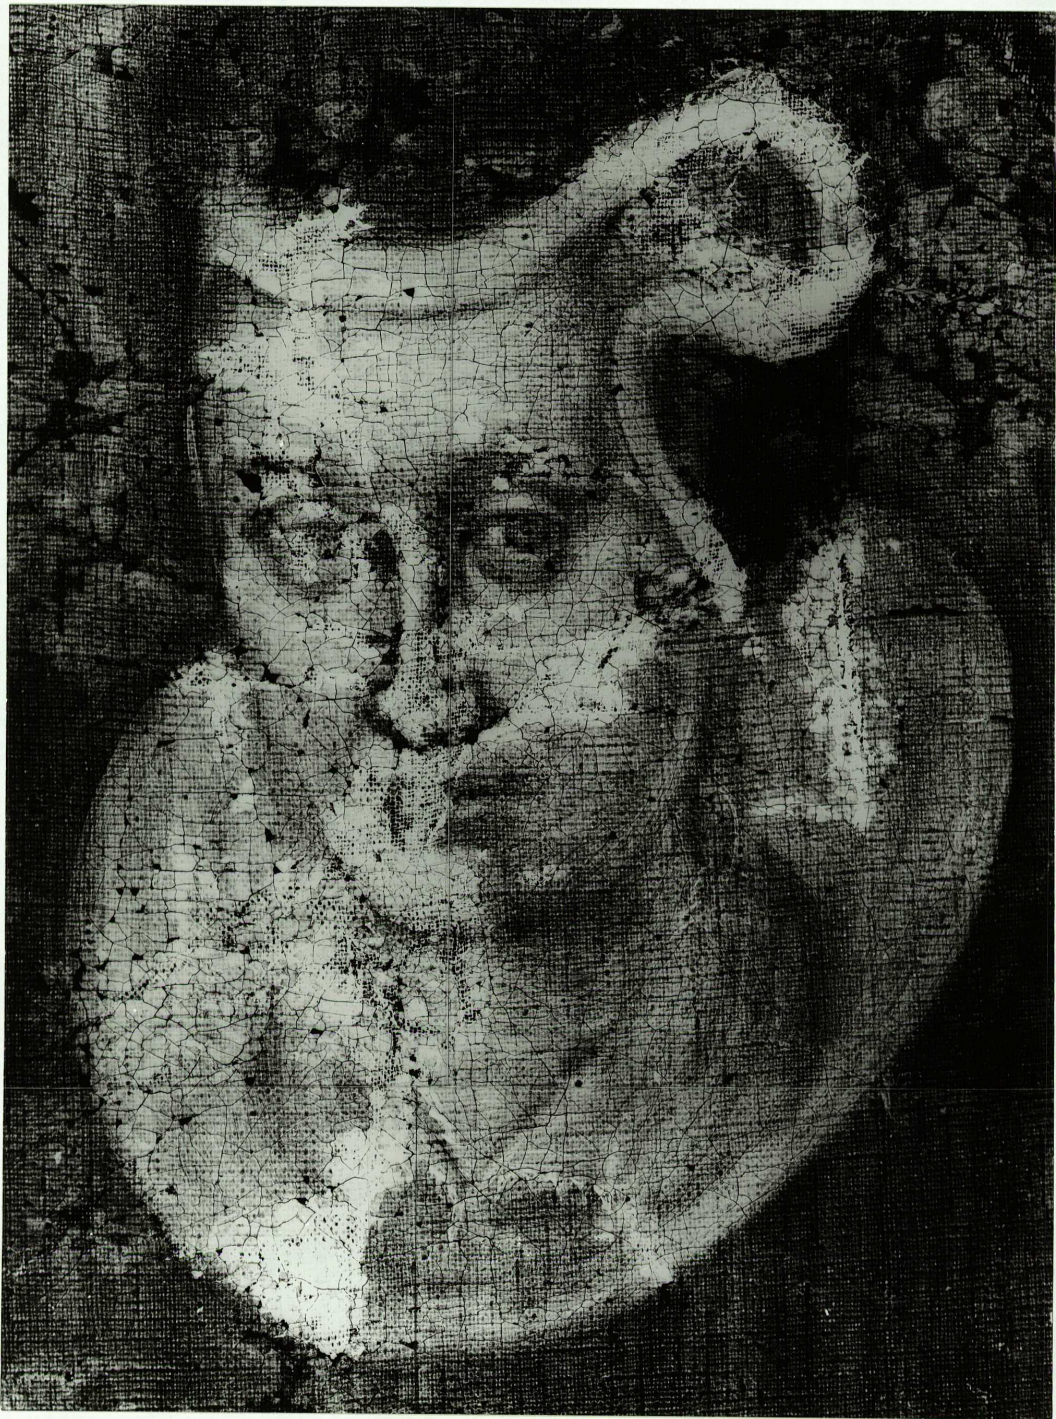
(13)

Den vesentligste ytre årsaken til originalmalingens avskallinger har åpenbart vært den nevnte sammenrullingen av bildet. Storparten av brekkasjen og utfallene i den sprø malingfilmen fantes da også blant de lineært orienterte krakelyrene som oppsto ved denne harde påkjenningen. Disse avskallingene har dannet stort sett sammenhengende lakuner med uregelmessig bredde, ofte med øyer av maling midt i utfallet. Skadene var mest omfattende der hvor to til tre avskallingslinjer krysset hverandre. Utfallene i ansiktet var et typisk eksempel på dette. Her fikk man ved avdekkingen bekreftet det som røntgenbildet viste, nemlig at viktige detaljer som halvparten av munnen samt store deler av nesen og venstre øye var borte (13,22).

Røntgenbildene på lysskjerm: detalj, ansiktet og kragen  
TN/NG 1976

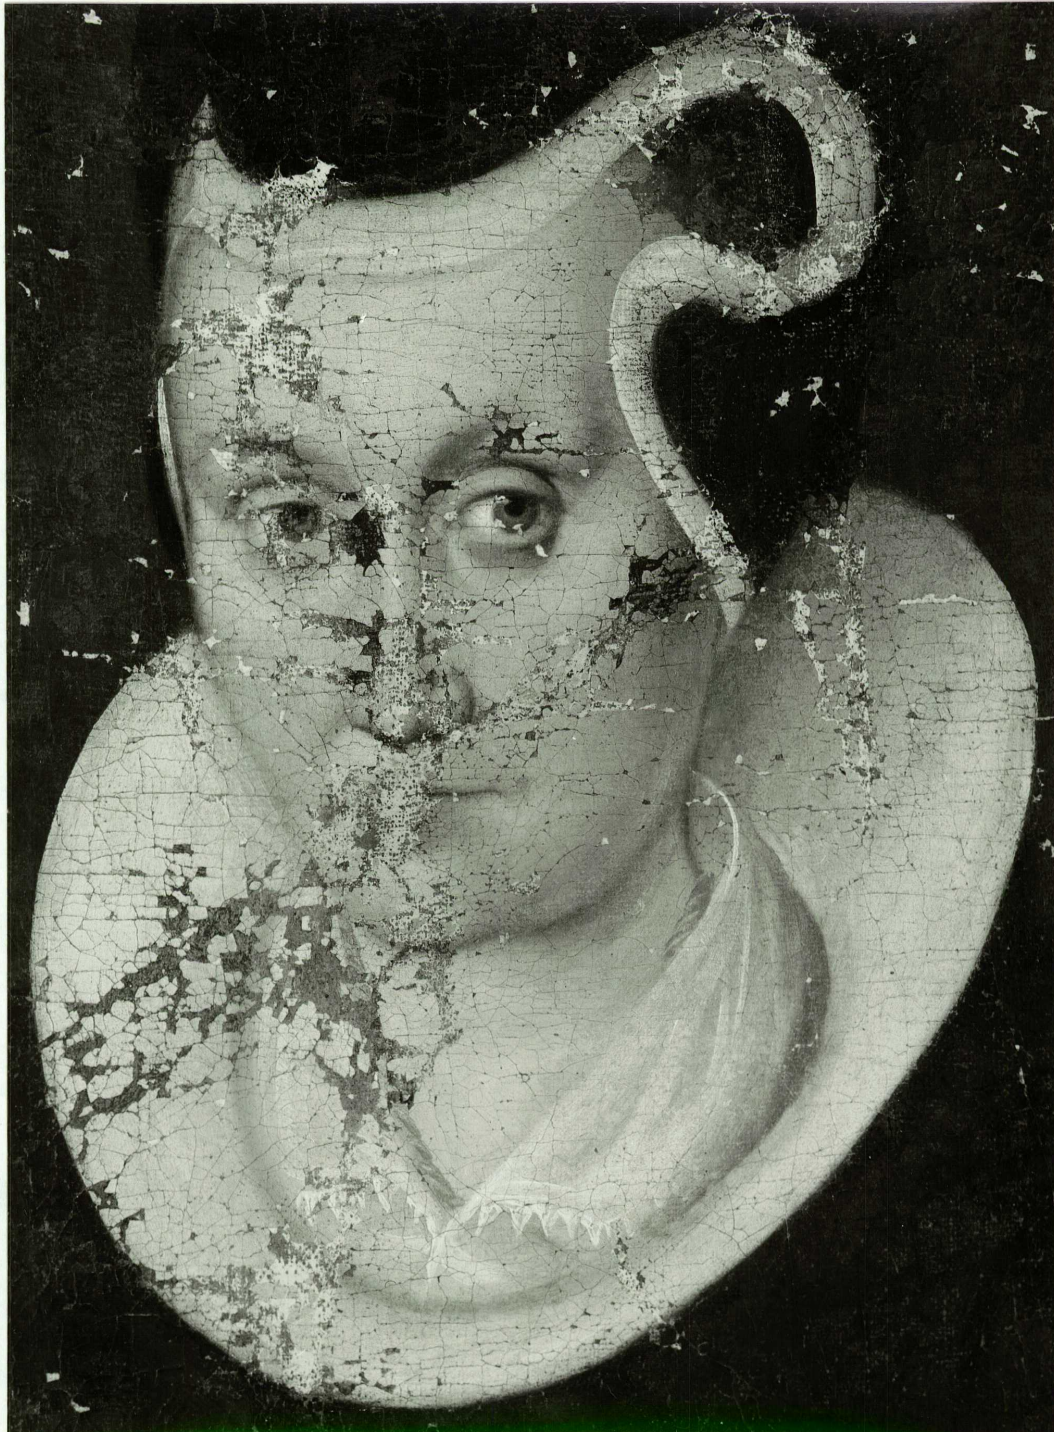
(22)

Detalj, ansiktet og kragen, under restaurering. Etter avdekking og rensing
