A-97 RINGSAKER KIRKE

ALTERSKAP MARIAS KRONING

Teknisk konservatoreksamen
Janne Wang Bakken 1969

RESTAURERINGSRAPPORT

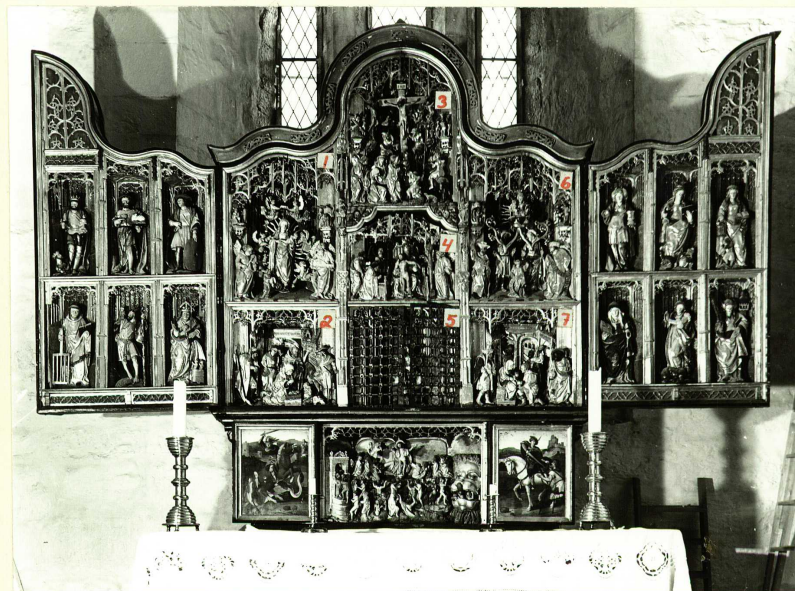
1. FØR RESTAURERING

Tavlens korpus-parti omfatter syv felter fra Jesu liv og lidelseshistorie. se foto¹

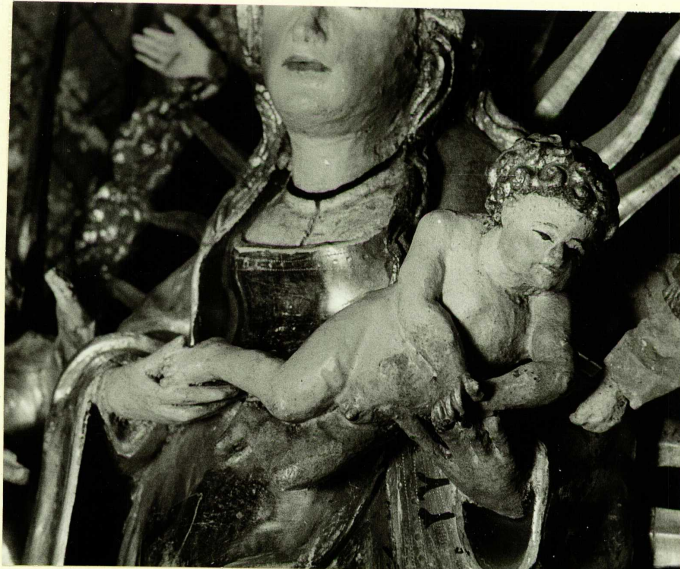
12. ETTER KONSERVERING UNDER RENSING
FILM Nr. 10

Over karnasjonsfarven sitter et fast glatt lag skitt.^{10, 12, 13, 18, 20, f24, f25} Det er mulig at disse partier på et eller annet tidspunkt er fernisert uten at støv og skitt er blitt fjernet først.

Etter forsøk med forskjellige rensevesker kom man frem til en rensepasta bestående av voks, Whitespirit og amoniakk. Denne ble strøket på små partier av gangen og vasket av med sprit.^{12,13,24,25} Denne metoden var den mest skånsomme mot malingen og man kunne uten fare benytte den på separate flekker som ble sittende igjen etter første gangs rensing.

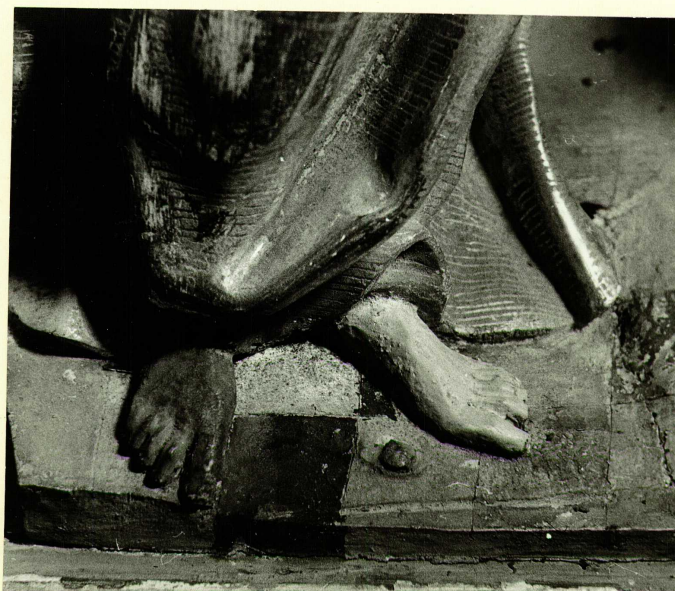
13. ETTER KONSERVERING UNDER RENSING
FILM Nr. 10

Gulvet, som er skåret i tre deler, var kridert og malt over skjøtene. Disse er nå sprukket opp og hadde små utfall langs kantene. ¹³

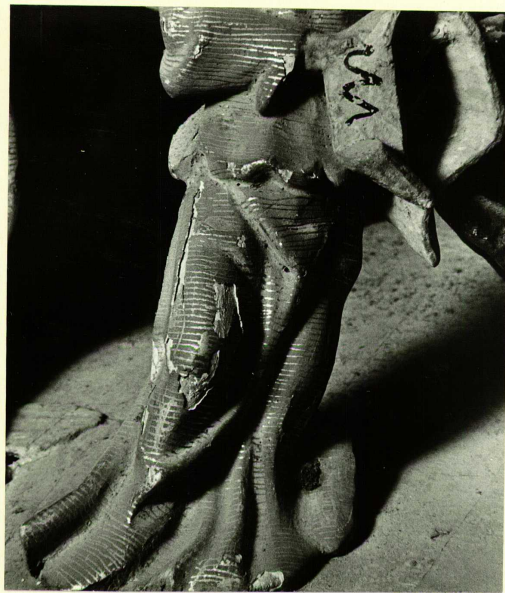
14. FØR KONSERVERING
FILM Nr. 1

Krideringens forskjellige lag under gullet har en tendens til å dele seg, og falle av.^{14, f3, f5} Forgylt kridering har også en del steder løsnet fra treet og til dels falt av eller forårsaket hulrum²² mellom tre og kridering. Flere steder finnes disse hulrum uten noen form for sprekker eller avskallinger, og kunne bare lokaliseres ved forsiktig banking.

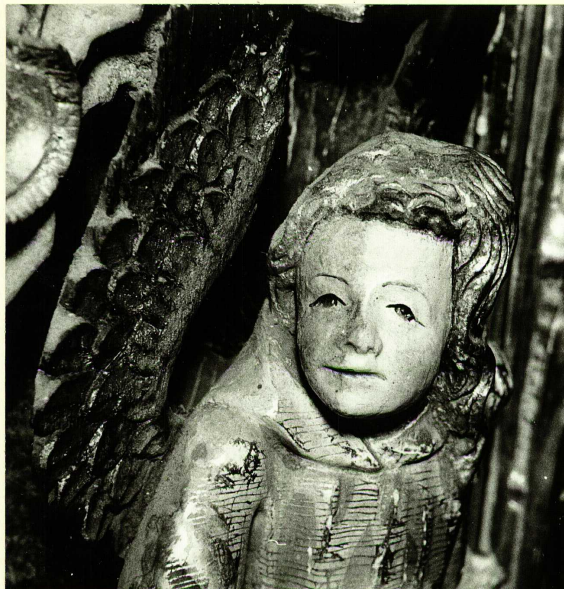
20. ETTER KONSERVERING UNDER RENSING
FILM Nr. 10

på flere steder løsnet fra gullet og falt av, ^{20,24,221} til dels på grunn av tap av bindemiddelet, men også på grunn av mekanisk slitasje og riper. Farven har også noen steder en tendens til å smitte ved berøring.

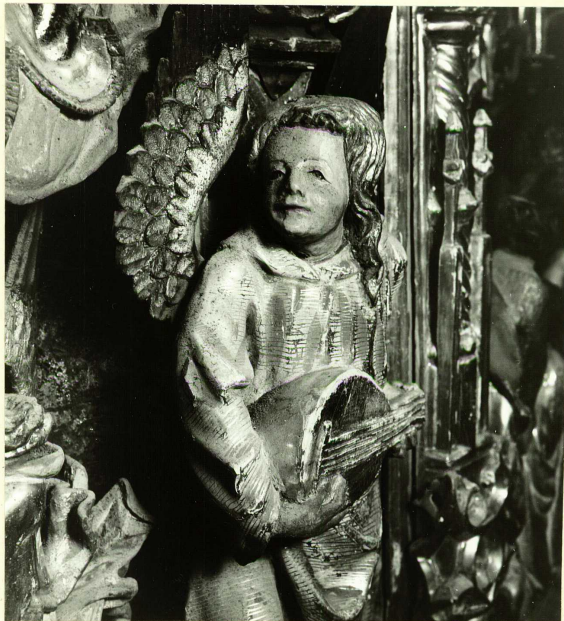
22. FØR RESTAURERING
FILM Nr. 5

Sølvets som var lagt på veggene hadde løsnet fra den røde bolusbunnen og falt av hovedsakelig i små biter, men også på større partier. Sølvets, som var igjen, hadde til dels løsnet og krøllet seg opp fra underlaget, det var svært sprøtt og dessuten anløpet til en gråsvart tone. Tegningene på sølvet var noen steder falt av så bare tynne spor satt igjen av farven. Den forsølvete halvmånen som Maria står i har bevart sin glans. ²² (Den er muligens fernisert?)

Avskallingene på sølvet i bakgrunnen ble flekket inn med en grå tempra som stod til det anløpene sølvet. De mørkere striper ble trukket opp der disse var forsvunnet. Men det røde mønstret ble bare forsiktig retusjert i avskallingene og større utfall ble stående da noen rekonstruering her ville bli usikkert.

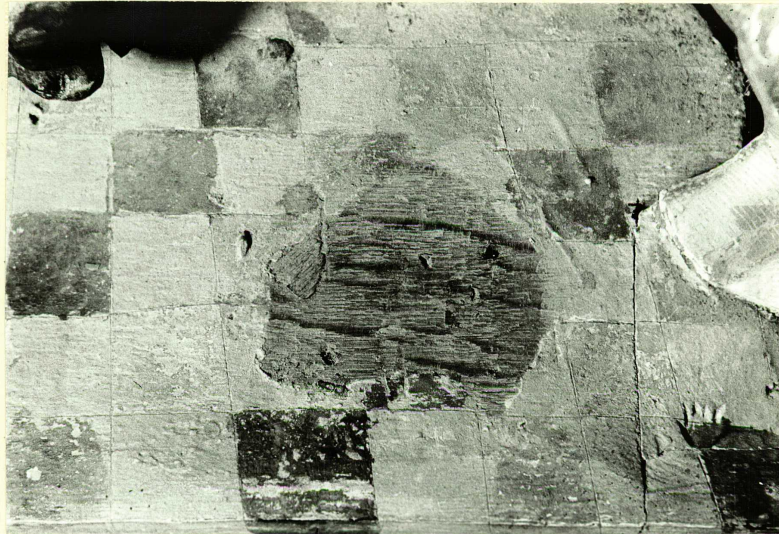
26. FØR RESTAURERING
FILM Nr 10

Hele scenen var dekket av et tykt lag støv som skjulte glansen i gullet^{f1, f11} og noen steder helt dekket farvene med en grålig tone.^{26, f17} Enkelte steder synes temperafarven desuten å ha fått et grålig fast belegg til dels trukket inn i farvelaget. Dette er muligens forårsaket av sot og fettstoffer fra levende lys, blandet med støv.

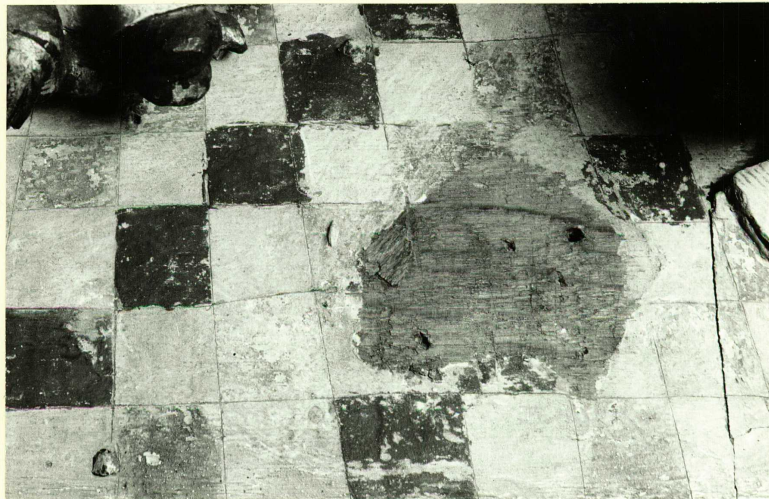
27. ETTER RENSING
FILM Nr 11

På gulvet var det flere små avskallinger på de røde og blå rutene. ²⁷ Det gule laget som hadde holdt seg bra kunne sees i avskallingene. ¹⁹

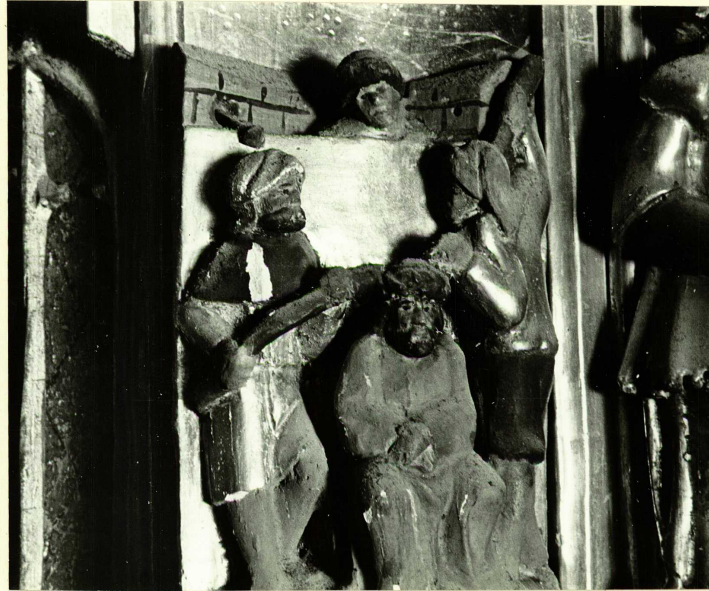
29. FØR RESTAURERING
FILM Nr. 1

To småscener er plasert på konsoller, en på hver side av nisjen, på den høyre er fremstilt "tornekroningen"^{29, f18} og på den venstre "Jesus som urtegårdsmann"^{31, f16}.

Ellers var de fleste avskallinger og oppskallinger på figurene i de små skulpturgruppene på hver side av scenen. ^{29,31} Farvene var på flere steder svært uttørret og hadde lett for å smitte. Særlig i himlingen var farven slitt av eller drysset av som støv.

Hodene på spikre, som er brukt til feste av gulvet, er synlige flere steder. De er her dekket av farvelagene. Spikre, som er brukt til feste ellers i scenen og som sannsynligvis også har vært dekket av maling eller forgylling, ligger nå bare og til dels rustne. Blandt annet på nedre kappekant av den lille stående engel¹⁴, på den forgylte hulkilen til høyre i scenen, øverst til venstre på den høyre skulpturgruppen²⁹ og på flere steder på lister og gitterverk.
