VERDENSKULTURMINNET BRYGGEN I BERGEN. DATERINGSKART. VESTFASADEN.

Dateringskart for bygningene 1A, 3A, 8A, 9A og BA

Tone M. Olstad, Flavio Carniel & Einar Mørk

Tittel VERDENSKULTURMINNET BRYGGEN I BERGEN. DATERINGSKART. Vestfasaden. Dateringskart for bygningene 1A, 3A, 8A, 9A og BA	Rapporttype/nummer NIKU Oppdragsrapport 185/2014	Publiseringsdato 09.12.2014
	Prosjektnummer 1020175	Oppdragstidspunkt September - November 2014
	Forsidebilde Undersøkelser av fasaden, bygning 3A. Foto: NIKU	
Forfatter(e) Tone M. Olstad, Flavio Carniel & Einar Mørk	Sider 99	Tilgjengelighet Åpen
	Avdeling Konservering

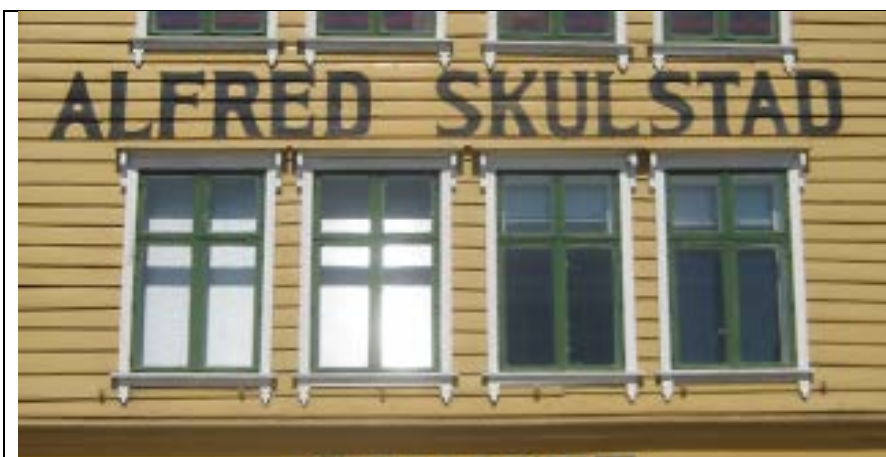
Bygning 1A. Vinduene i 2.etasje. Fra venstre vindu 2A, 2B, 2C og 2D

For eksempel er vinduene i 2.etasje i bygning 1A vurdert til å være satt inn samtidig, selv om vindu 2c har detaljer som skiller det fra de tre andre. Se Vedlegg 10.9, (vedlegg 8).

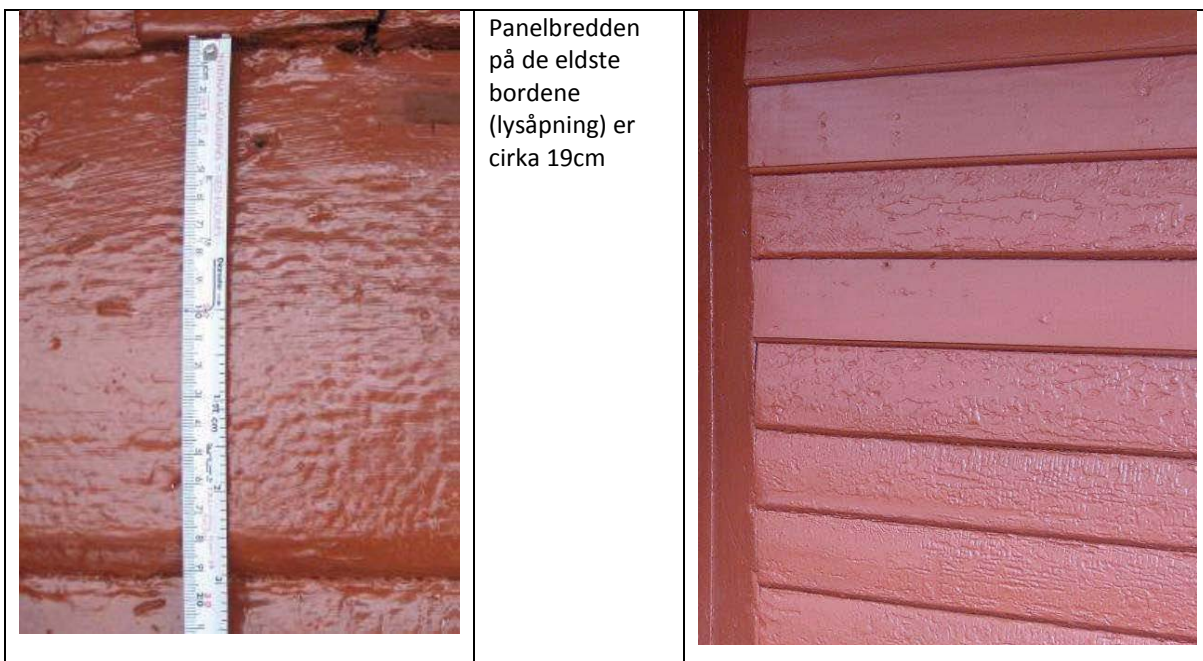
Det er funnet flere fargelag på panelet i første etasje enn i 2. etasje, noe som bekrefter at panelet over vannbrettet som skiller de to etasjene er nyere. Panelet på 2. og 3. etasje er av forskjellig type. Panelet i første etasje er uten profil, mens panelet i de øvrige etasjene er profilert. Panelet er vurdert til å være fra før brannen i 1955.

Panelbredden på de eldste bordene (lysåpning) er cirka 19cm

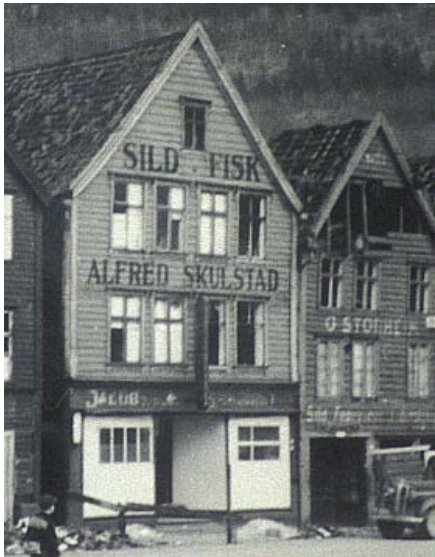
<p>UBB-BS-PKB-00080, utsnitt</p>
1944 Etter eksplosjonen.	Samme format på vinduene i 2.3.og loft som i dag. Skader i rammer og glass

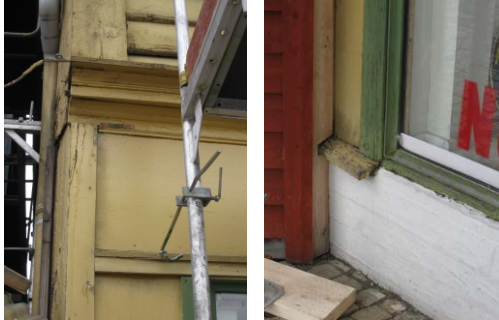
<p>Foto: NIKU 2012</p>
2014	Glass i butikkvinduene er nytt. Store setningskader i butikkfasaden

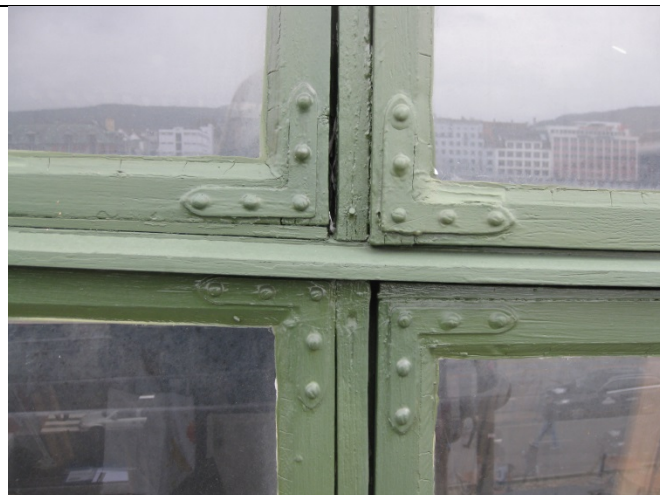
Vindu 3A. Rammer uten overfals.

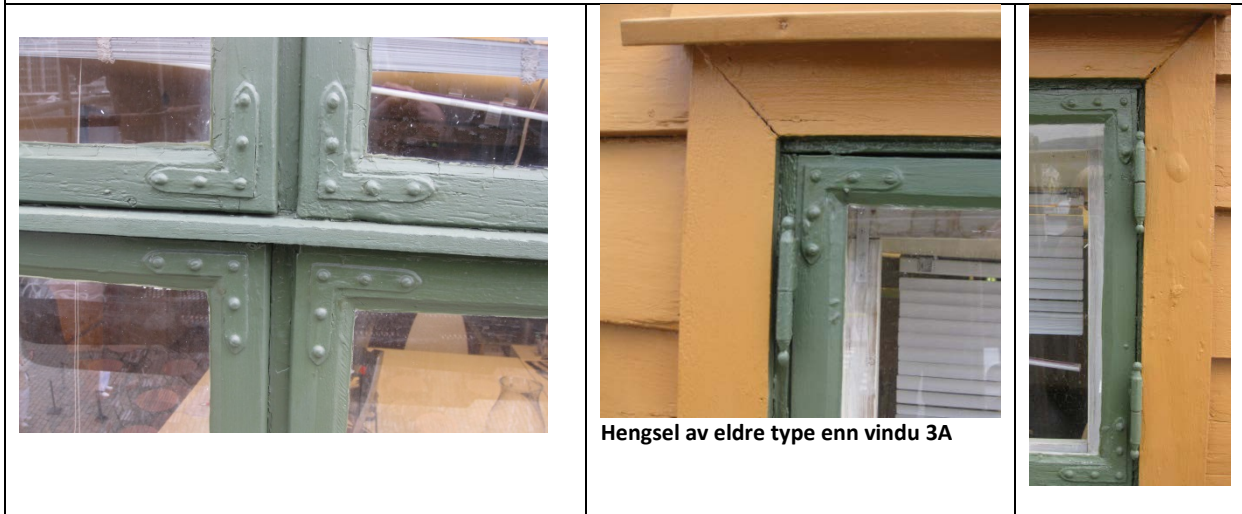
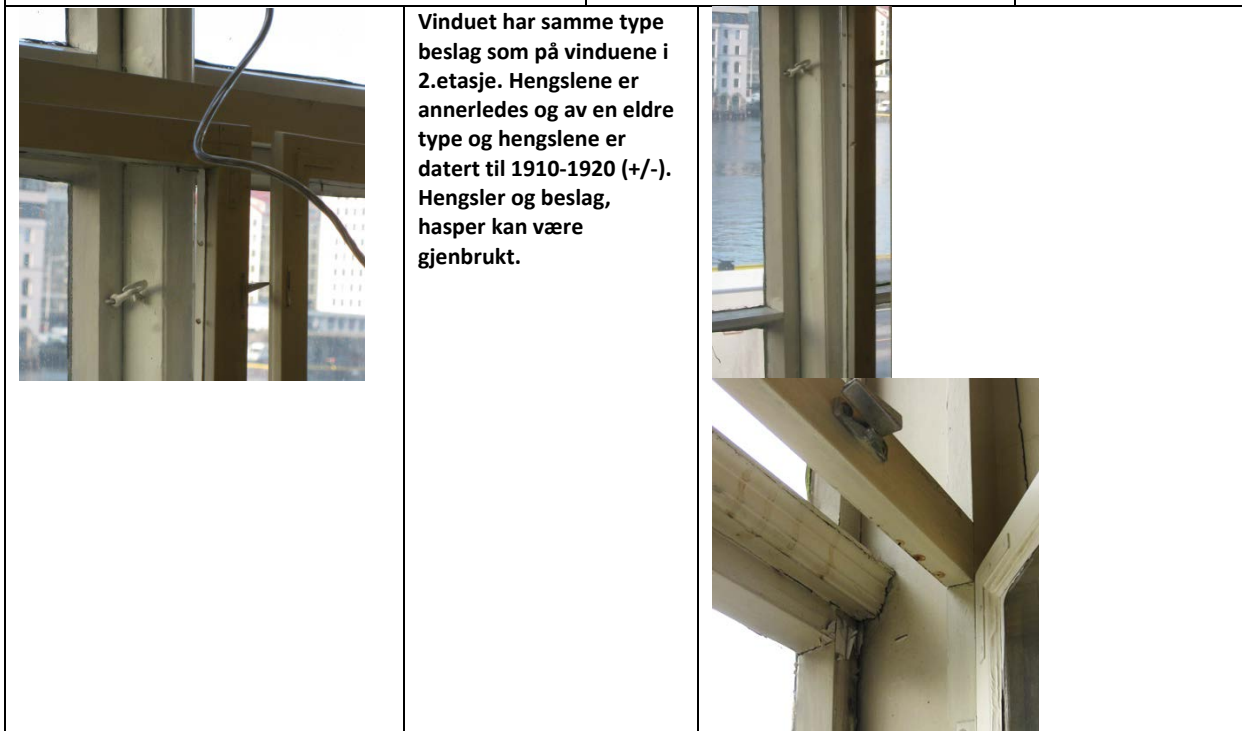
Vindu 3B. Rammer med overfals.

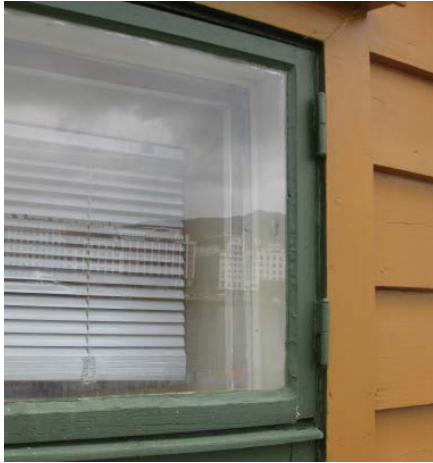
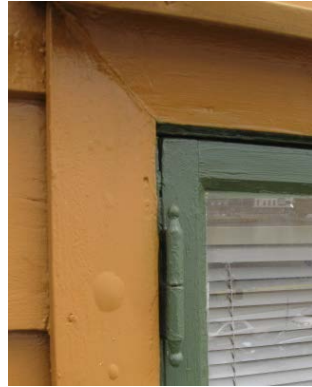
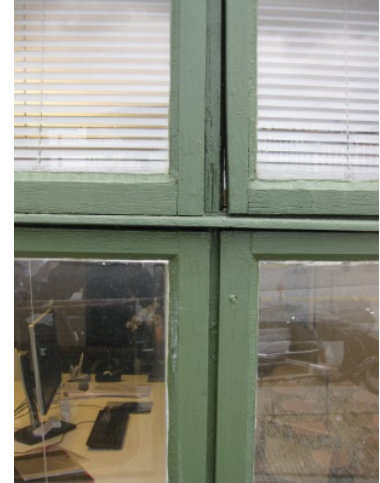
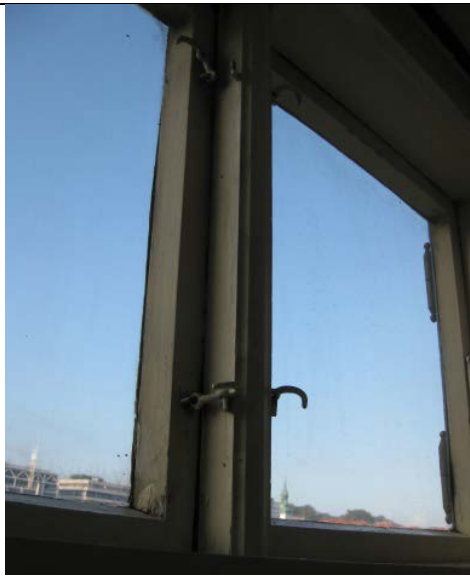
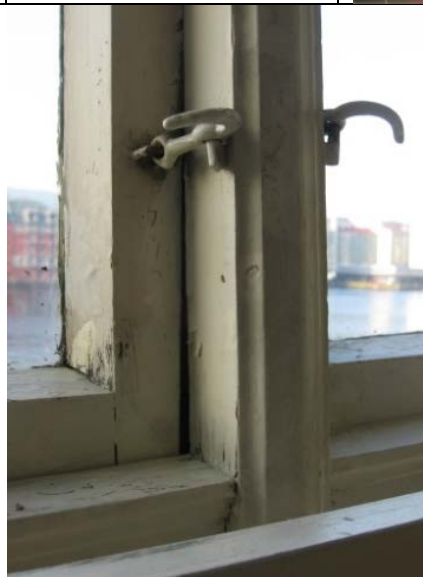
Vindu 3C. Rammer med overfals.

To typer hengsler og ingen beslag. Hengslene er sannsynligvis gjenbruk. Arkitekt Elin Thorsnes tror , slik vi forstod henne, at dette vinduet kan være fra 1970-årene og erstatter et lignende vindu. Midtstolpen har samme profil som vinduet i spiserommet hos Stiftelsen Bryggen.³⁹

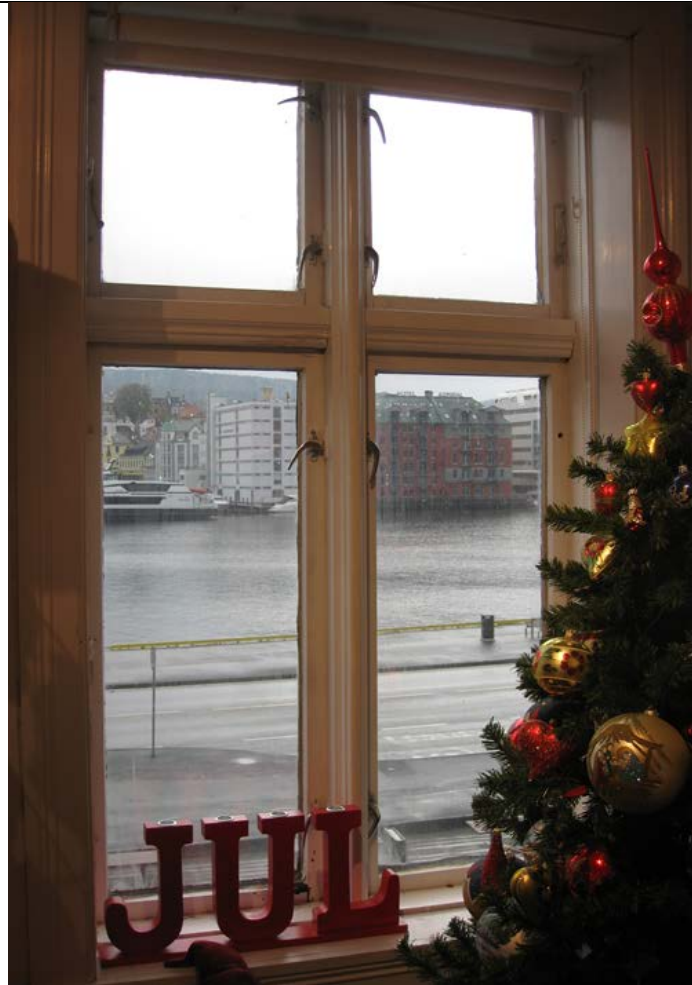
Kopivindu

Alle vinduene mot Vågen er kopivinduer fra 1986. Vinduene er antatt å være kopier av de vinduene som stod i fasaden. De er meget like gjenværende vinduer i nord- og syd-fasaden fra tidlig 1900.
