Rein klosterruin, konserveringsarbeid 2014

Rein klosterruin
Sør-Trøndelag , Rissa kommune

Dato	Desember 2014
Tittel	Rein klosterruin, konserveringsarbeid 2014
Oppdragsgiver	Fortidsminneforeningen
Rapportansvarlig	Bakken & Magnussen, Geir Magnussen

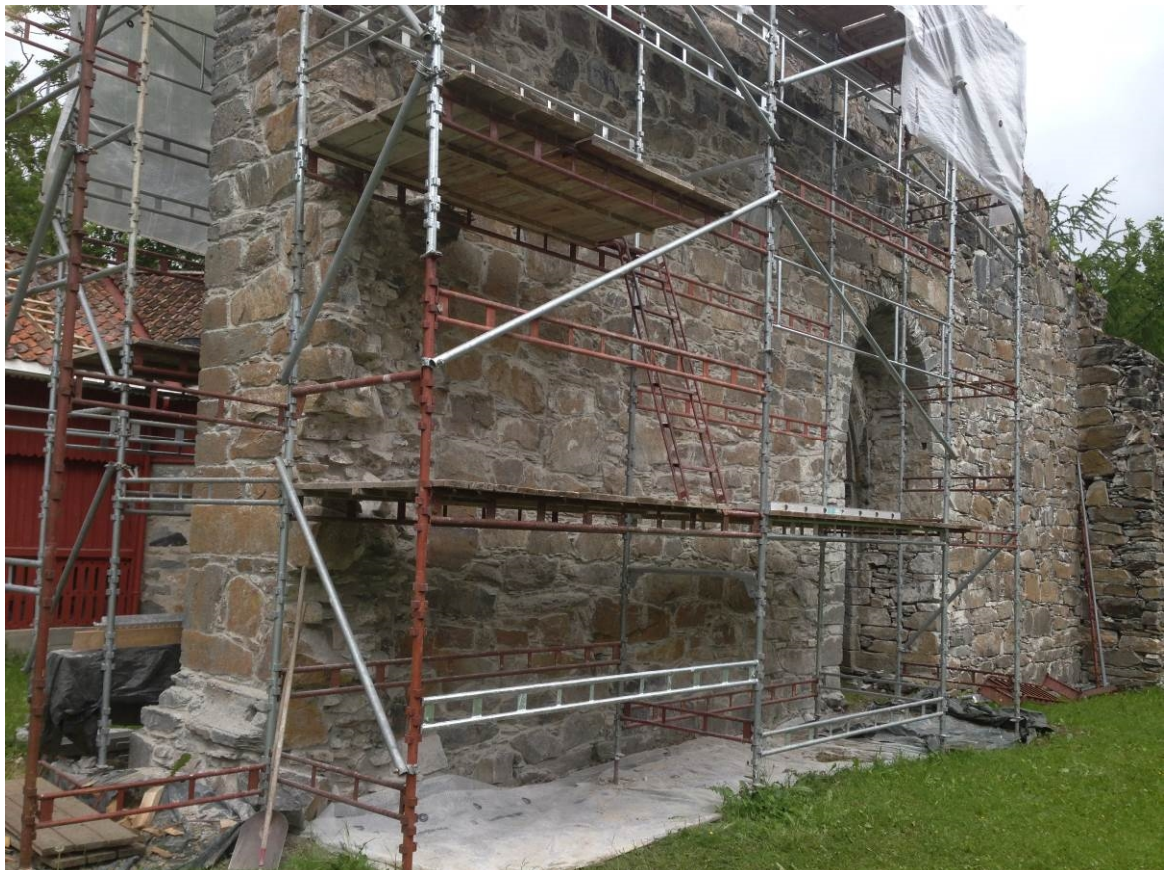
Foto IMG_1025: Rein klosterruins vestvegg 2014. Søndre halvdel er under arbeid med spekking og muring av nytt toppdekke murt. Nordre halvdel er ferdig grovmeislet.

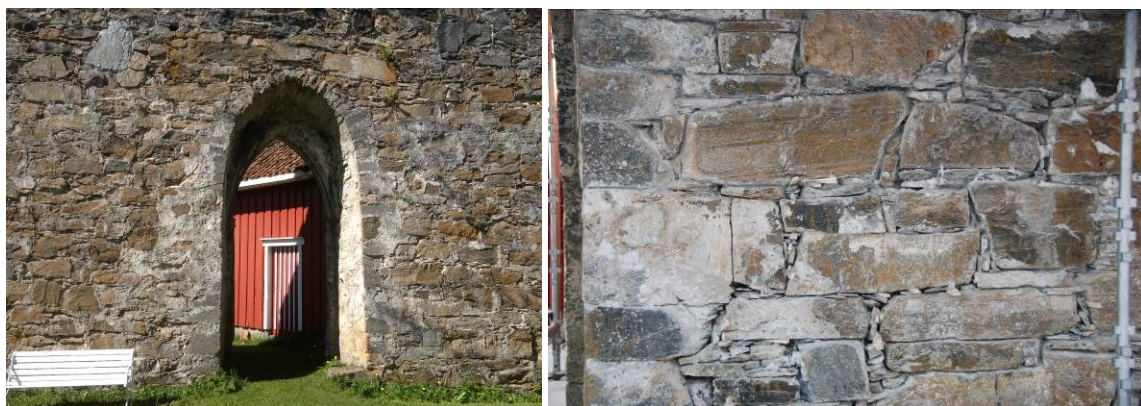
Foto 20050146_153 og 0149_002: Bildet til venstre viser deler av vestveggen før meisling. Bildet til høyre viser etter grovmeisling med meiselmaskin.

Meisling har blitt utført på ruinens vestvegg. Grovmeislinga er utført med elektrisk meiselmaskin. Grovmeislinga blir utført ved at fugene knuses for å lette på arbeidet som vi definerer som finmeisling. Grovmeislinga blir kun benyttet i murverk med hardstein, hvor steinen er like hard eller hardere enn sementfuga. Meiselmaskin er ikke benyttet i områder med kleberstein. Finmeislinga er utført med hardmetall meisler i bredde 6-15 millimeter og feisel. Etter finmeislinga og før spekking ble murverket blåst rent med trykkluft. Rester etter sementfuger og oppløst kalkmateriale ble bortkjørt med traktor og tilhenger til godkjent avfallsmottak i Rissa. De enkelte steinene i murverket som var overgrodd med mose og lav ble rensset med skubb. Det som var igjen døde ut etter at tilgangen på fukt stanset da det ble bygget tak over ruinen. Ingen spor etter mose på er på «rødlista».

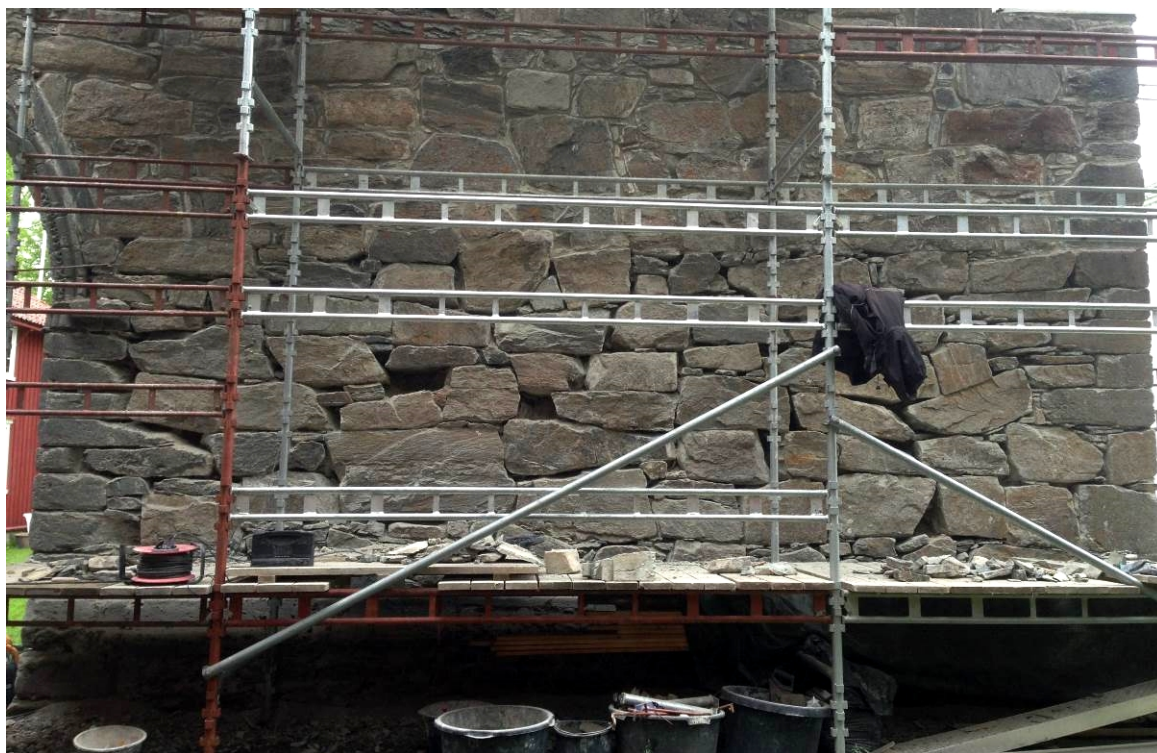
Foto fra dagbok IMG 1030: Øvre del av veggen er ferdig spekket. Nedre del av veggen er grovmeisla, finmeisla, rensset og under arbeid med tilbakeføring av pinningsstein på sin opprinnelige plass. Meislinga i 2014 tilsvarer omkring 3 kubikk med sementfuger og oppløst kalkmateriale fra veggen.

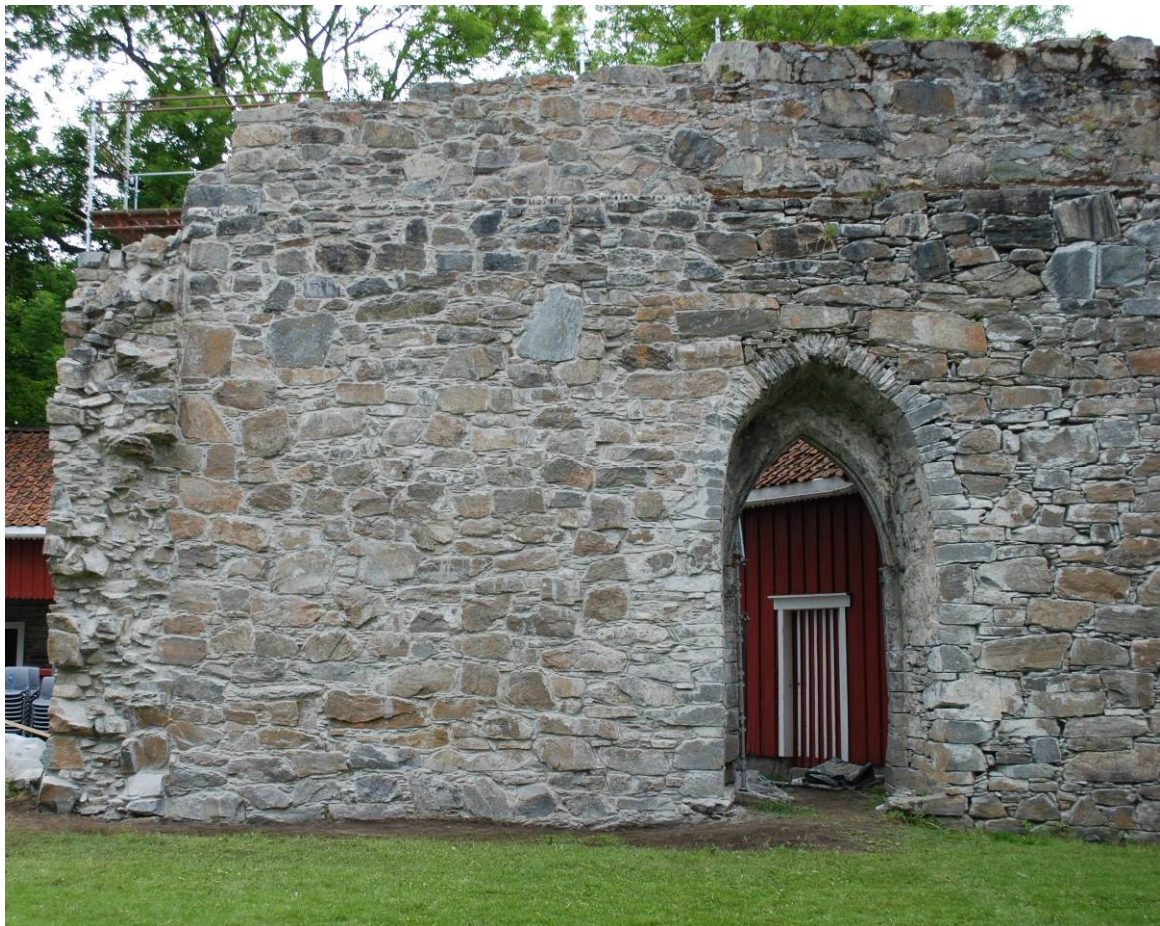
Foto 20050150_004 Vegglivet ferdig spekket i 2014. Stillaser ble demontert i forbindelse med et arrangement i Rissa kommune sin regi i juni 2014.

Spekking er utført med en naturlig hydraulisk kalkmørtel i styrke 3,5 (NHL 3,5). Produsent er St. Astier. NHL 3,5 er blandet på stedet med natursand fra Gauldalen i Sør-Trøndelag. Kornstørrelse på natursand er 0-4 millimeter. Kalk og sand er blandet i tvangsblender i blandingsforhold 1 volumdel kalk til 2,5 volumdeler sand. Blandetid tørt ca. 10 minutter og med tilsatt vann ytterligere 10 minutter. Konsistens er lik jordfuktig pluss. Det vil si minst mulig vann, men vann nok til å få en god mørtel å jobbe med.

Før spekkingen og tilbakeføring av pinningsstein ble et areal av muren som tilsvarer omtrent en arbeidsdags produksjon, rengjort og gyset. Gysemørtel ble rørt ut i en bønne med 1 del kalk og en del sand. Vann ble tilsatt til en bløt konsistens og som pensles på fugeflater for å oppnå best mulig heft mellom steinmaterialet og ny tilført fuge. Mørtel er tilført fugene med tradisjonelt murerverktøy som spekkeskje og brett.

Fugene er bygget opp med minst mulig mørtel og mest mulig stein. Store konsentrasjoner med mørtel uten pinningsstein vil krympe og riss vil oppstå. Enkelte fuger har usynlig pinningsstein og bak pinning, mens andre er synlige i fugen. Under herdingen og etter at fugen har «satt seg» ble fugene etter komprimert med fugeskje i tre. Etter vaning har blitt utført etter behov.

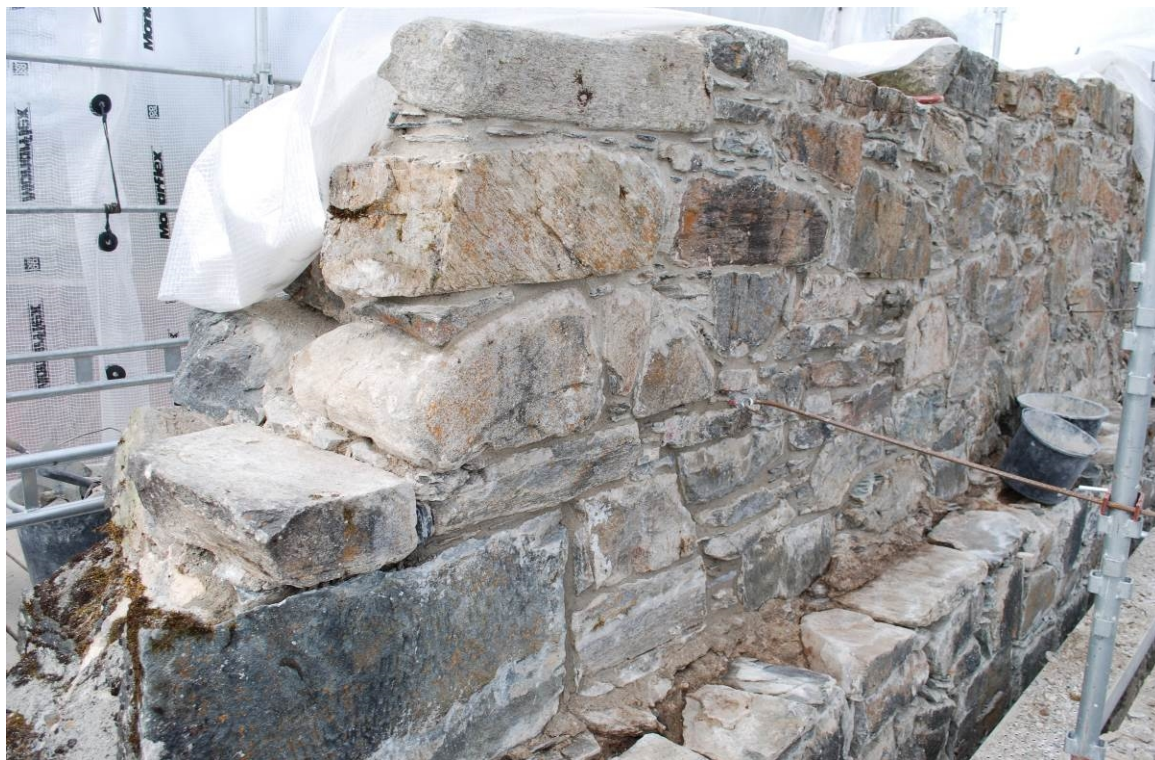
Foto 20050150_001. Toppdekke med avsatser. Øvre toppdekket er ferdig, nedre avsatser er meislet og rensset.

Toppdekkene på vestmuren er utført i to avsatser. Toppdekkene var utført i betong lagt rett på murkrona. Denne ble meisla bort og murverket rensset med trykkluft og støvsuger. Toppdekket ble murt tilbake med samme mørtel som spekkinga av murflater. Steinene på toppen av murkrona er murt vertikalt og med avrenning fra muren.

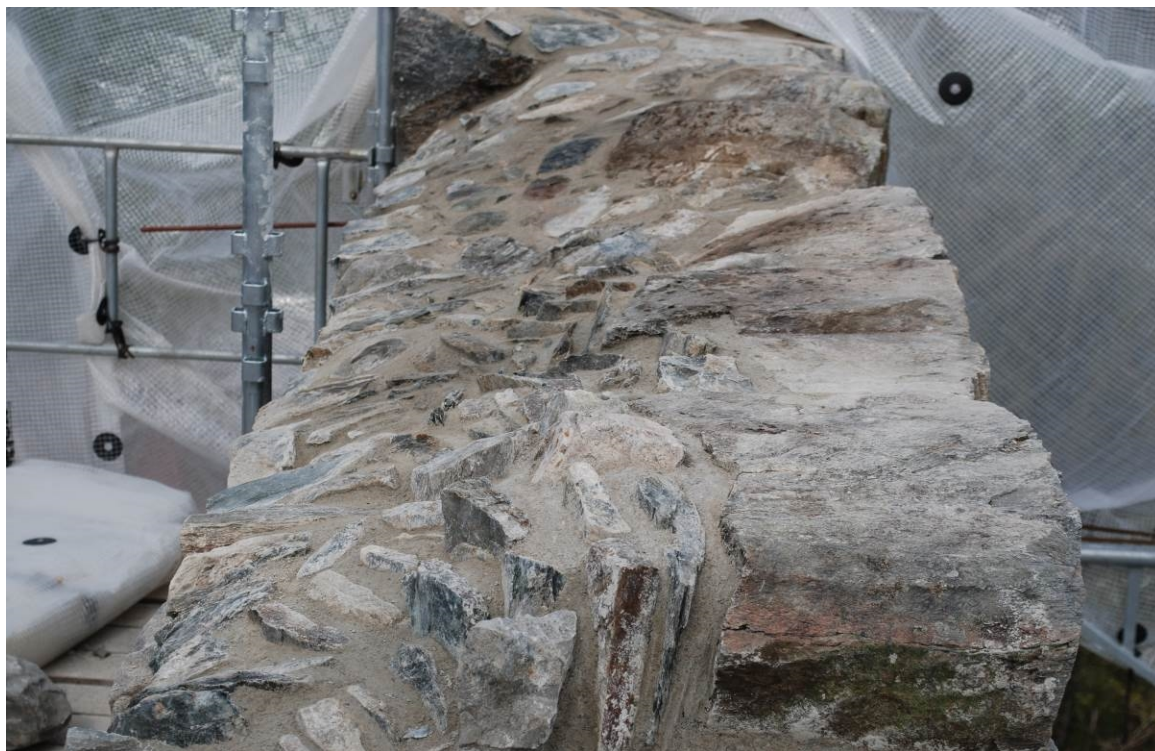
Foto 20050150_001d: Øvre toppdekket på omtrent halve vestveggen ferdig.
