Selje klosterruin, konservering 2014

Selje klosterruin
Sogn og fjordane, Selje kommune

| Tittel | Selje klosterruin, konservering 2014 |
| Rapportansvarlig | Bakken & Magnussen A/S, Geir Magnussen |

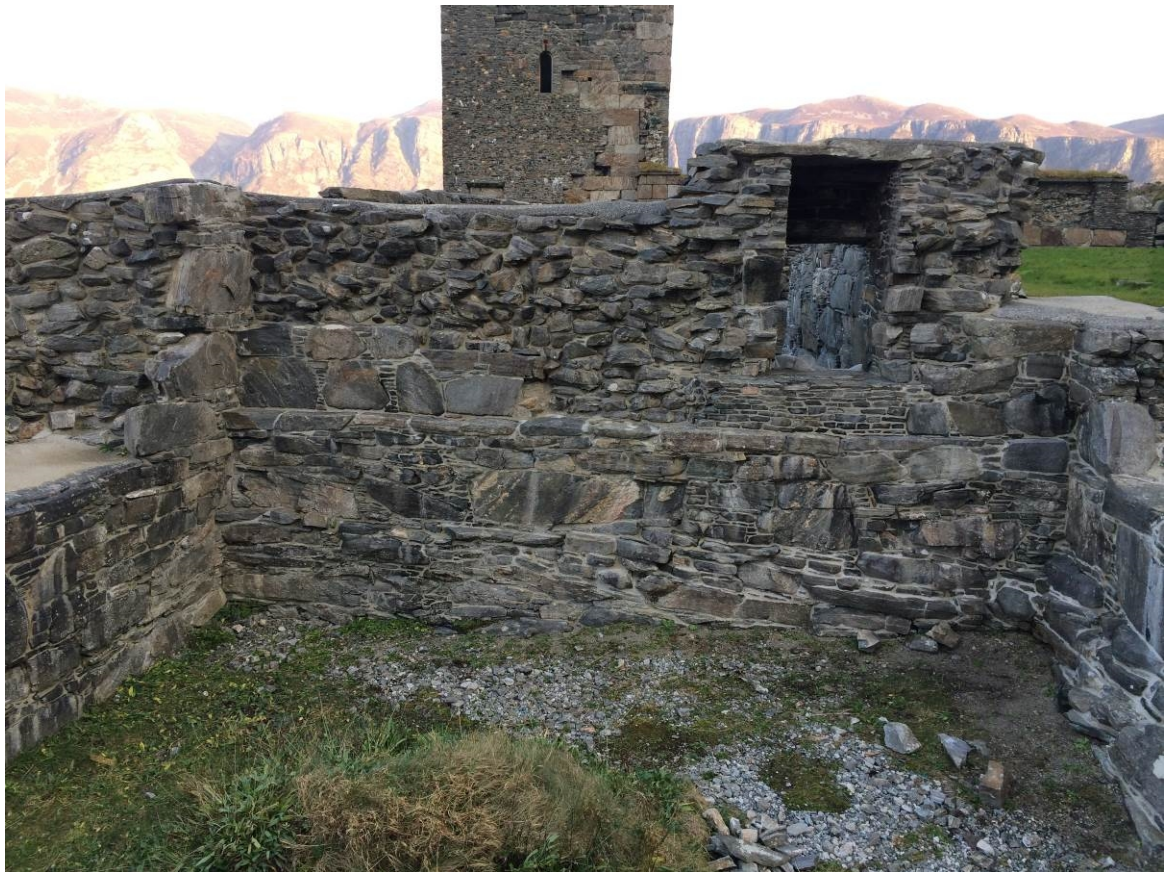
Foto fra i-Phone 2914: Selje klosterruin, nordmur i rom L3 ferdig spekket 2014.

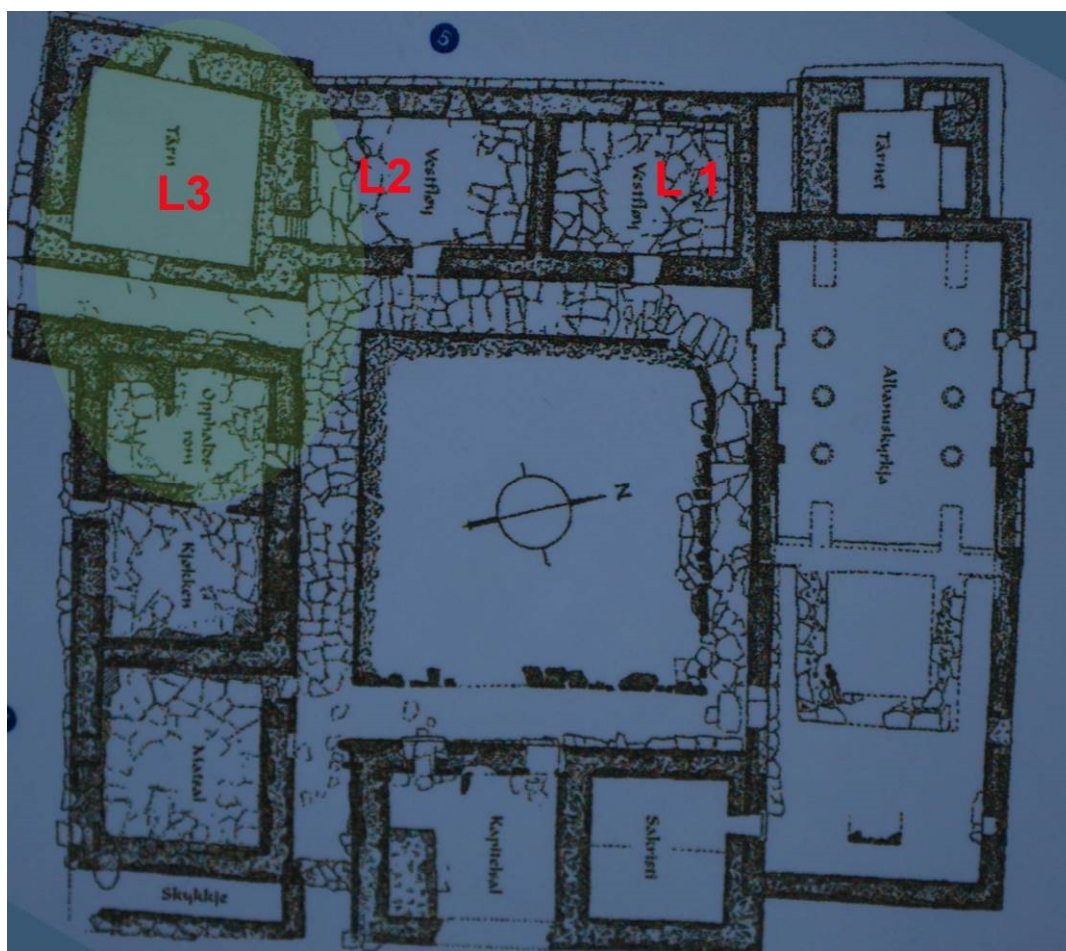
Markering på plantegning viser til hvor det er arbeidet med konservering i 2014.

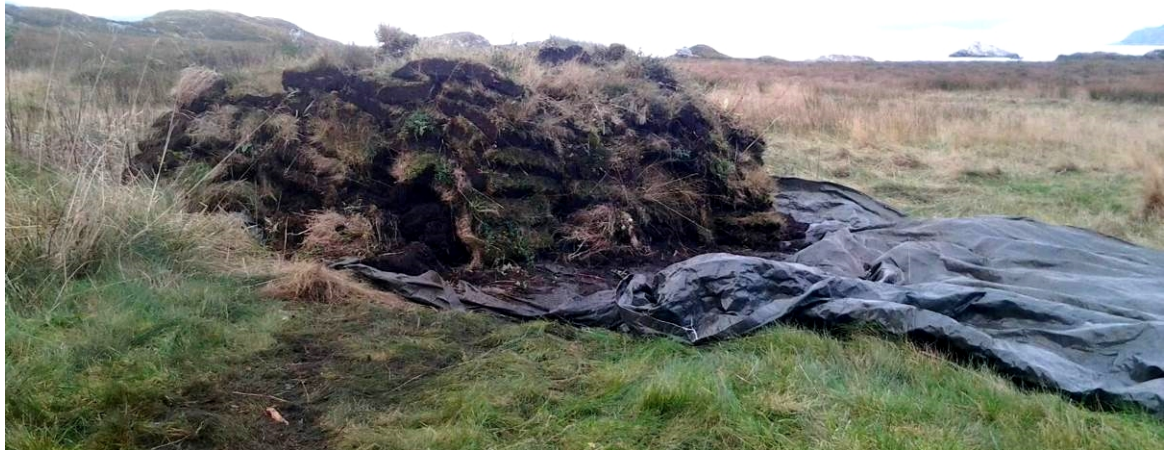
Foto IMG_0733: Torv som skal tilbakeføres på ruinens toppdekke etter fuktsikring av toppen

Konserveringsarbeidet i 2014 har vært konsentrert til murverket i vestfløy og tårnrom «dagrom». Merket L1-L3, og oppholdsrom på plantegning. Toppen og overgangene mellom de forskjellige nivåene av murene er rensert for vegetasjon. Toppdekkene skal etter planen fuktsikres med bentonitt og tilbakeføring av torv. Torv er i dag lagret utenfor ruinområdet, på søndre side utenfor selve ruinområdet.

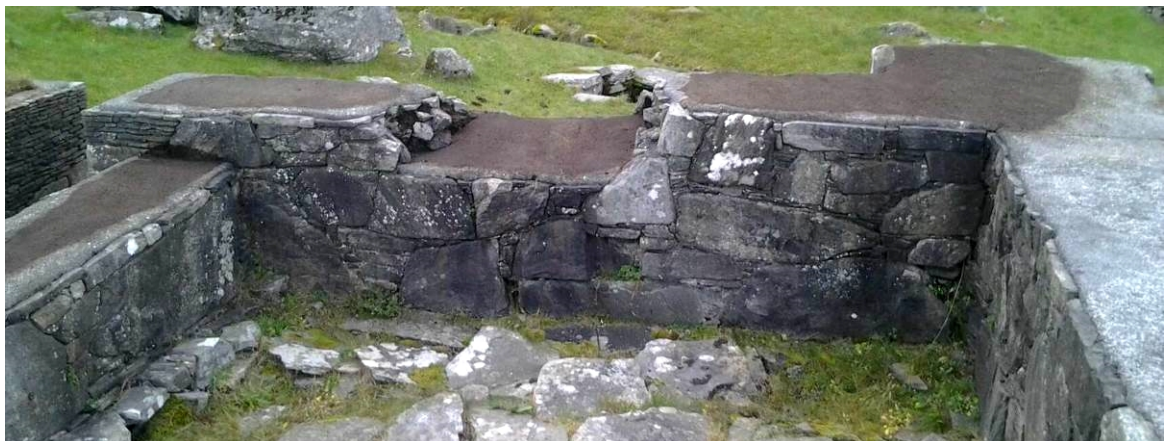
Etter at torv ble fjernet er toppdekkene børstet og blåst ren for humus (jord). Humusen virker nedbrytende på bindemiddel i mørtel og er uønsket i direkte kontakt med murverket. Det er godt synlig på betongens overflate hvor jord har ligget og på de steder er overflaten forvitret.

Foto IMG_0734: Fjernet torv på toppdekke i dagrom. Mørke partier på toppdekket er fukt/humus etter torv som lå direkte på muren.

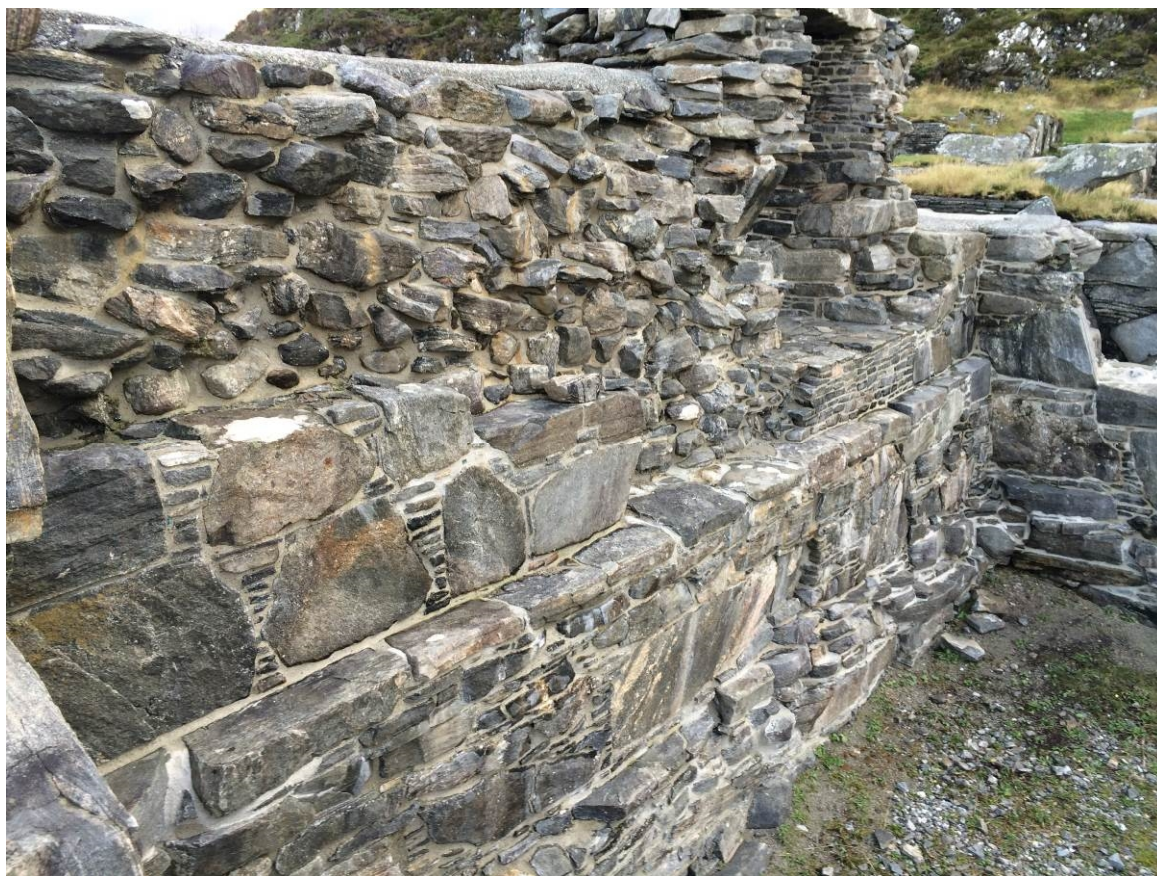
Foto fra I-Phone IMG_2916: Ferdig spekket vegg i L-3. Alle rommets veggflater og overganger mellom toppdekket og murvanger er ferdig konservert.

Spekking er utført med en naturlig hydraulisk kalkmørtel i styrke 3,5 (NHL 3,5). Produsent er St. Astier. NHL 3,5 er blandet på stedet med natursand fra Gauldalen i Sør-Trøndelag. Kornstørrelse på natursand er 0-4 millimeter. Kalk og sand er blandet med

mørtelvisp. Blandingsforhold som er benyttet: 1 volumdel kalk til 2,5 volumdeler sand. Blandetid tørt ca. 10 minutter og med tilsatt vann ytterligere 10 minutter. Konsistens er lik jordfuktig pluss. Det vil si minst mulig vann, men vann nok til å få en god mørtel å jobbe med. Før spekkingen og tilbakeføring av pinningsstein ble et areal av muren som tilsvarer omtrent en arbeidsdags produksjon, rengjort og gysset. Gysemørtel ble rørt ut i en bønne med 1 del kalk og en del sand. Vann ble tilsatt til en bløt konsistens og som pensles på fugeflater for å oppnå best mulig heft mellom steinmaterialet og ny tilført fuge. Mørtel er tilført fugene med tradisjonelt murerverktøy som spekkeskje og brett. Fugene er bygget opp med minst mulig mørtel og mest mulig stein. Store konsentrasjoner med mørtel uten pinningsstein vil krympe og riss vil oppstå. Enkelte fuger har usynlig pinningsstein og bak pinning, mens andre er synlige i fugen. Under herdingen og etter at fugen har «satt seg» ble fugene etter komprimert med fugeskje i tre. Ettervanning har blitt utført etter behov.

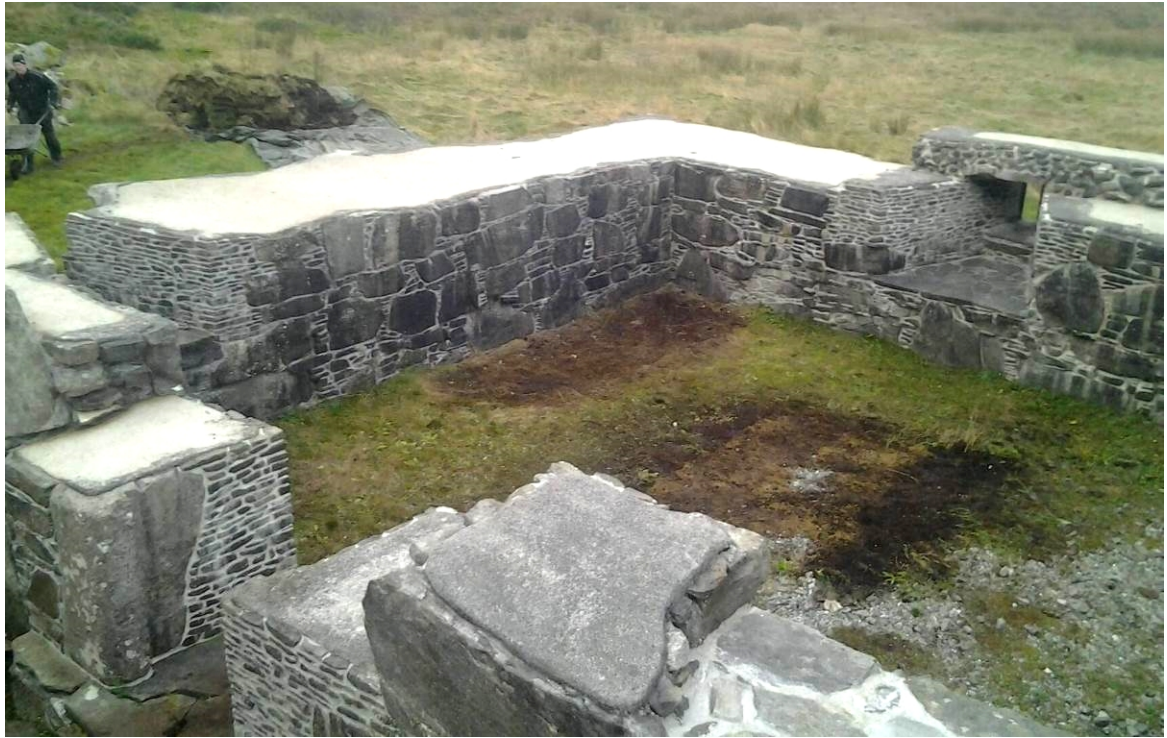
Foto IMG_0738: L-3 ferdig spekket og pinnet i 2014. Rommene L1-L3 er ryddet for torv og vegetasjon.

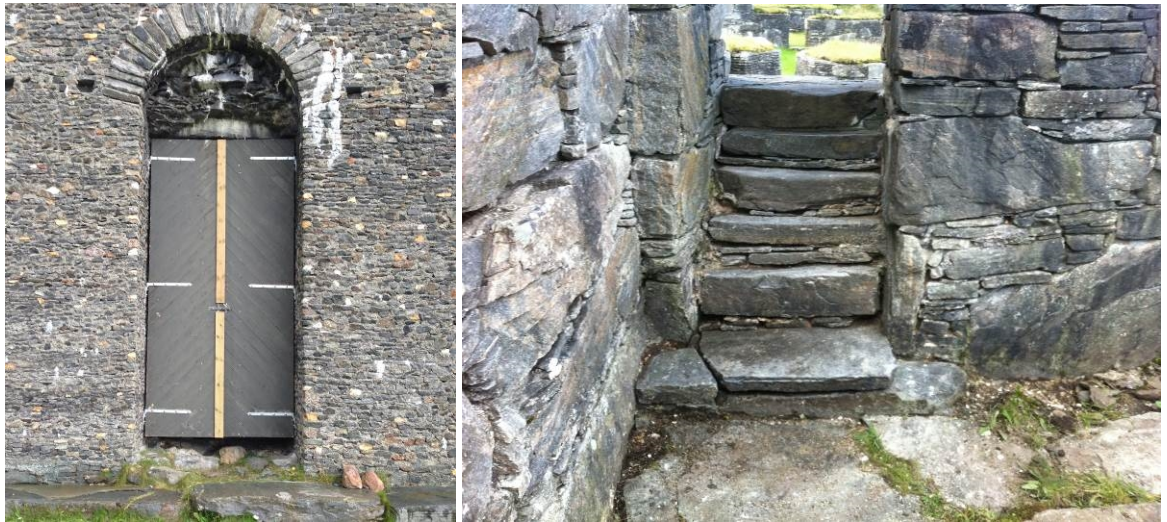
I tillegg til konserveringsarbeidet på murverket er dør inn til tårn montert tilbake med nye hengsler. Dør blåste ned under stormen Dagmar.

Foto IMG_1266 og _0475: Bildet til venstre viser dør som er montert tilbake med nye hengsler og mindre utbedringer på dørblad. Bildet til høyre viser ferdig meislet trapp mellom rom L2 og L3 som ble ferdig spekket i 2014.
