## Tautra klosterruin, konservering 2014

Tautra klosterruin  
Nord-Trøndelag, Frostad kommune

<b>Dato</b>	Desember 2014
<b>Tittel</b>	Tautra klosterruin, konservering 2014
<b>Oppdragsgiver</b>	Fortidsminneforeningen
<b>Rapportansvarlig</b>	Bakken & Magnussen, Geir Magnussen

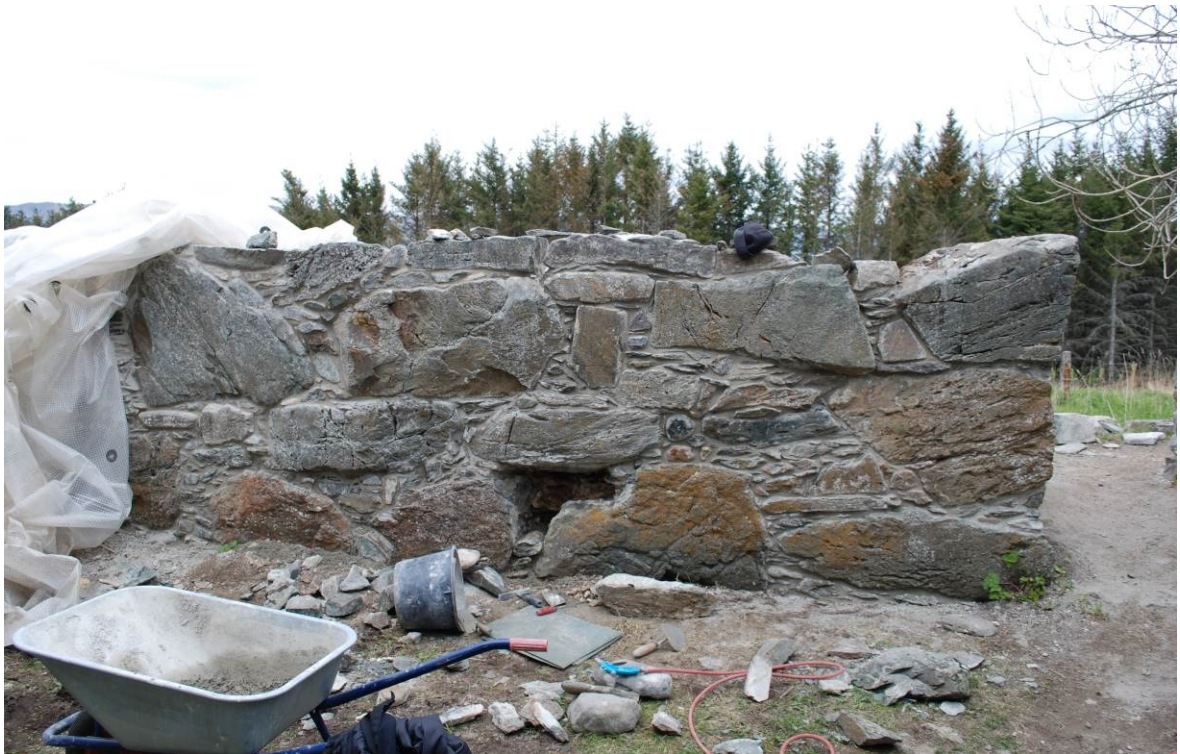
*Foto 20050723\_002: Siste hull i muren mures tilbake 2014*

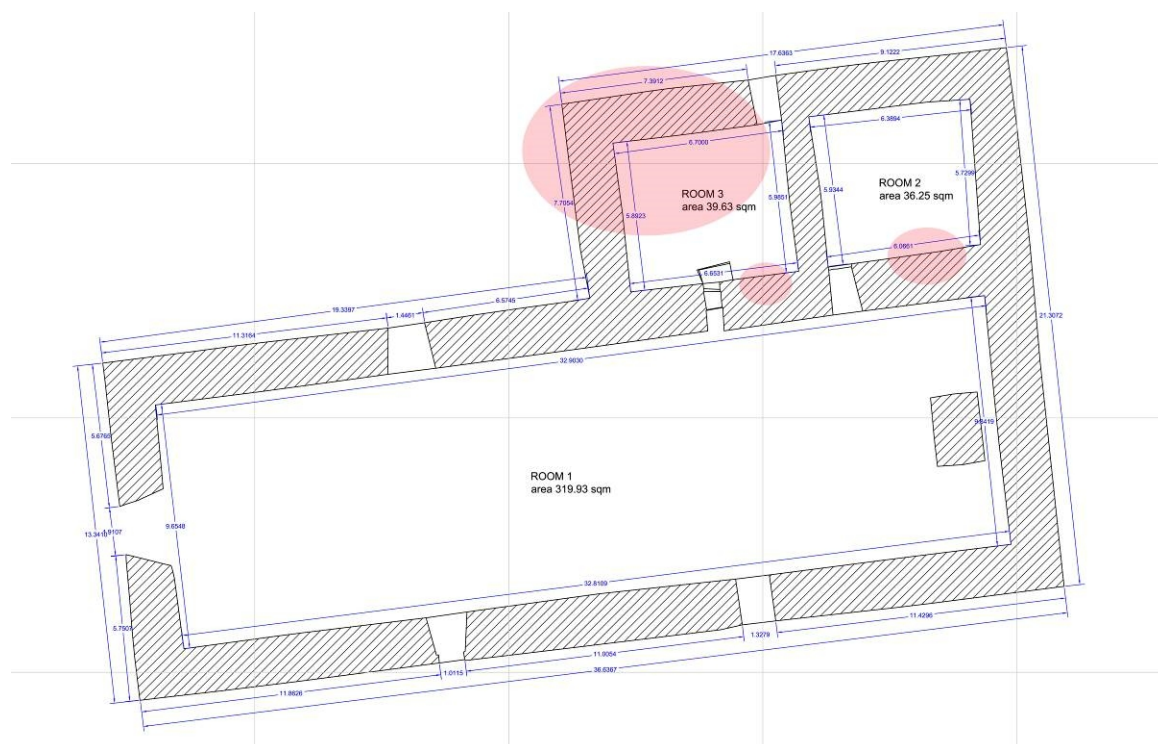
*Markering på plantegning viser til hvor det er arbeidet med konservering i 2014.*

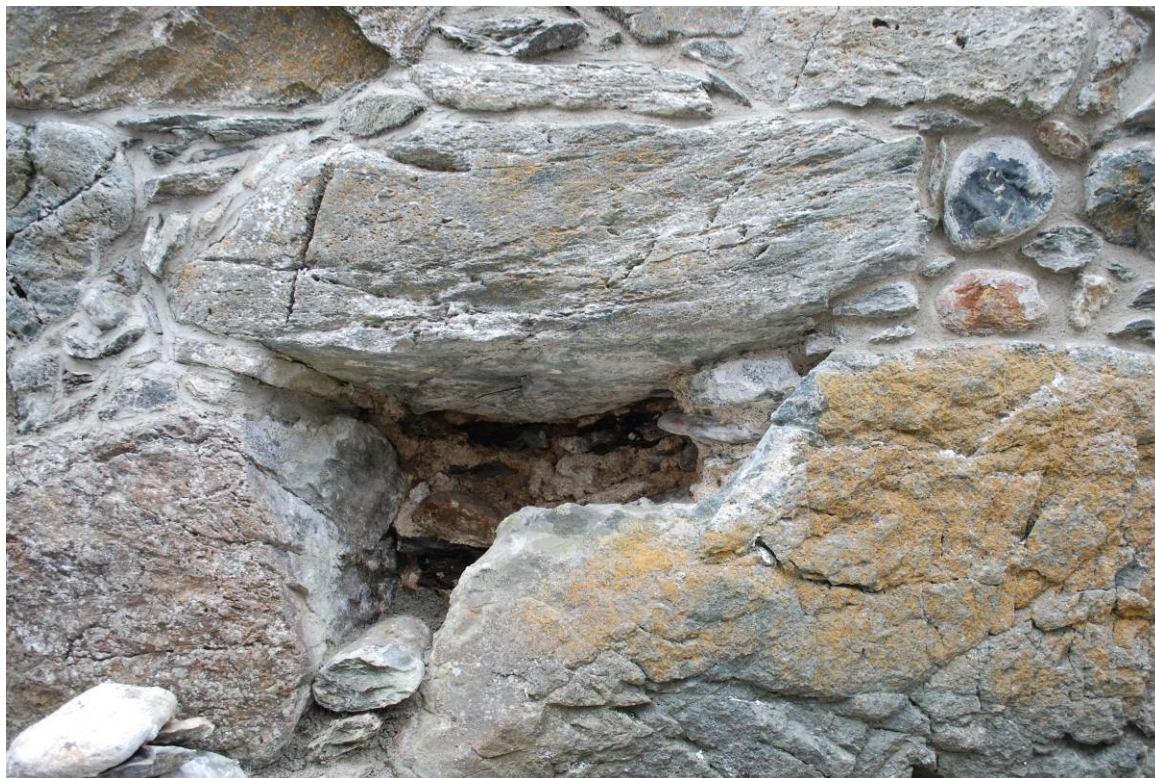
*Foto 20050723\_001 Eksempel på området i sakristi mot vest som er ferdig meislet og rensset. Pinningsstein er tatt ut og mures tilbake på sin opprinnelige plass. I bakkant av fuge sees original fast kalkmørtel i kjernen. Området rundt hullet i muren er ferdig spekket.*

Meisling har blitt utført i sakristi mot vest og øst. Grovmeislinga er utført med elektrisk meiselmaskin. Grovmeislinga blir utført ved at fugene knuses for å lette på arbeidet som vi definerer som finmeisling. Grovmeislinga blir kun benyttet i murverk med hardstein, hvor steinen er like hard eller hardere enn sementfuga. Meiselmaskin er ikke benyttet i områder med kleberstein eller marmor. Finmeislinga er utført med hardmetall meisler i bredde 6-15 millimeter og feisel. Etter finmeislinga og før spekking ble murverket blåst rent med trykkluft. Rester etter sementfuger og oppløst kalkmateriale er deponert på stedet for senere bortkjøring.

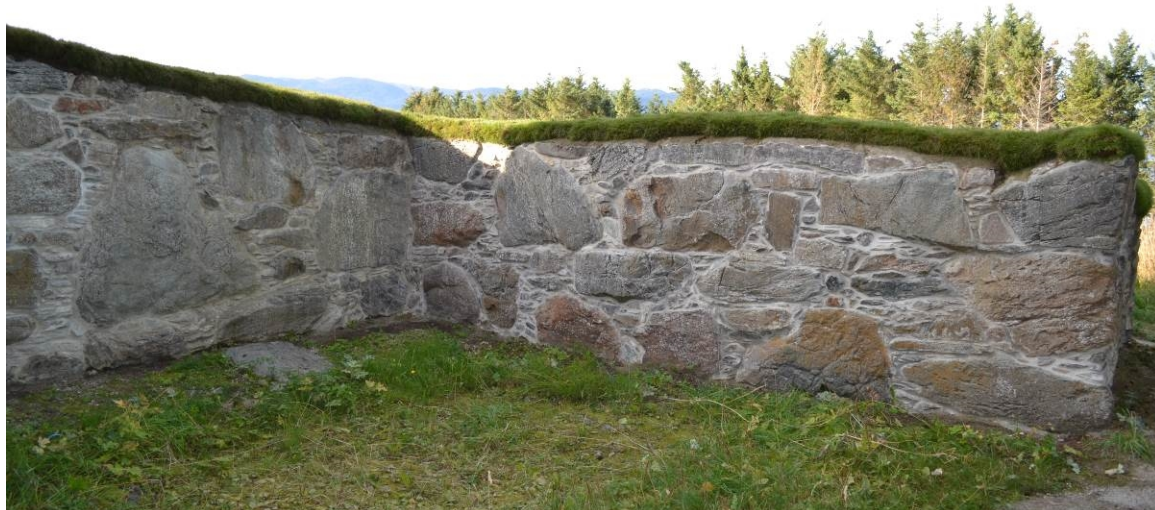
*Foto 20050723\_044. Vegger i sakristi mot vest ferdig spekket.*

Spekking er utført med en naturlig hydraulisk kalkmørtel i styrke 3,5 (NHL 3,5). Produsent er St. Astier. NHL 3,5 er blandet på stedet med natursand fra Gauldalen i Sør-Trøndelag. Kornstørrelse på natursand er 0-4 millimeter. Kalk og sand er blandet i tvangsblender i blandingsforhold 1 volumdel kalk til 2,5 volumdeler sand. Blandetid tørt ca. 10 minutter og med tilsatt vann ytterligere 10 minutter. Konsistens er lik jordfuktig pluss. Det vil si minst mulig vann, men vann nok til å få en god mørtel å jobbe med.

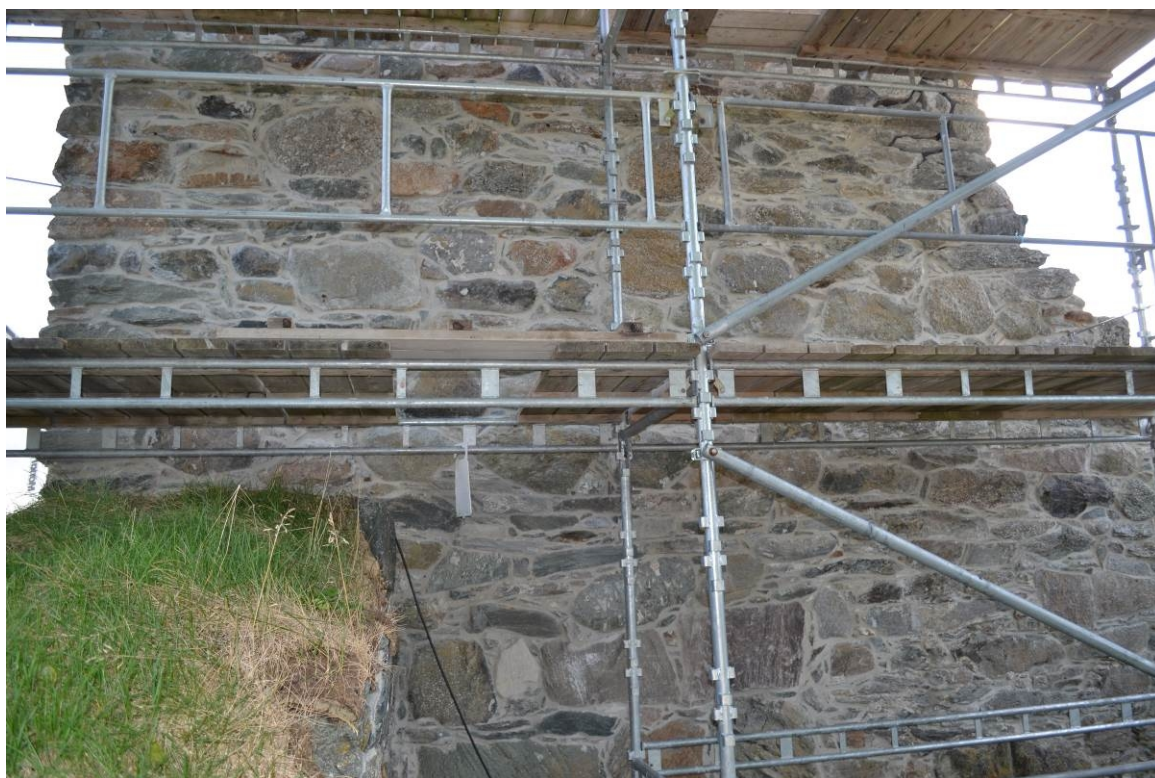
*Foto 20050723\_027: Vegg i østre sakristi ferdig spekket til det området som ble bestemt demontert. Murverket hadde store hulrom og disse ble fortløpende fylt med pinningsstein og mørtel.*

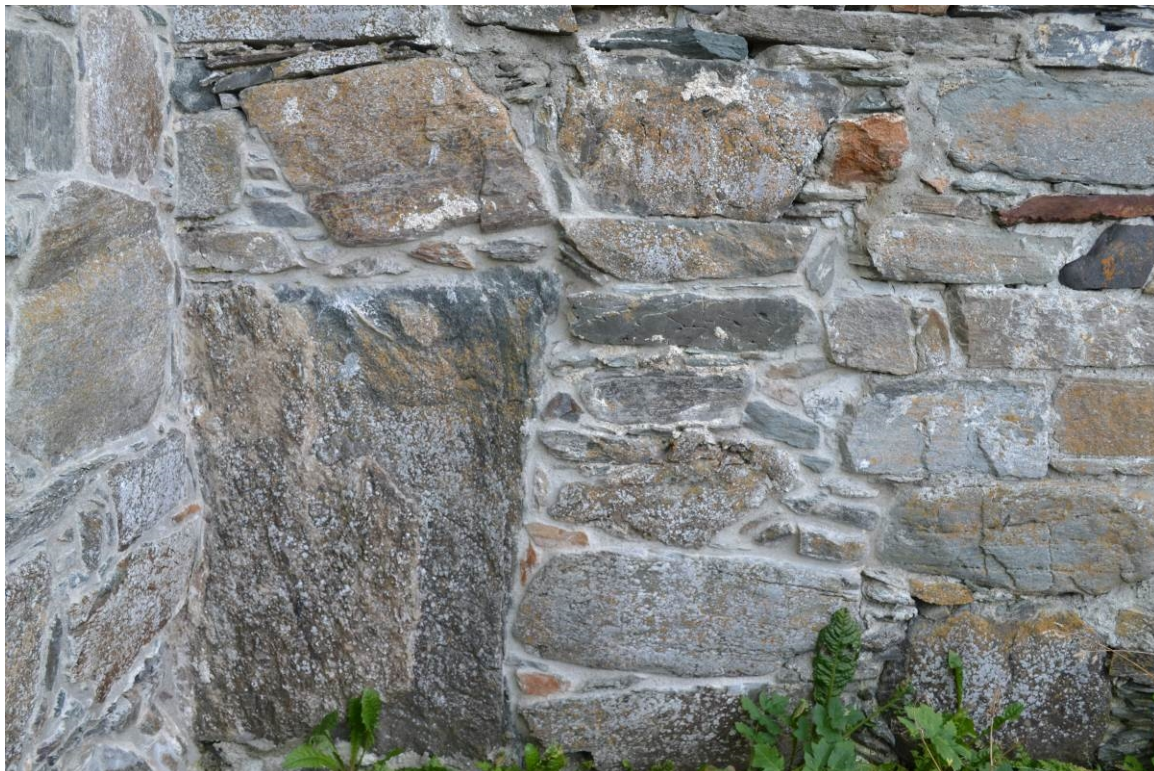
Foto 20050723\_041: Sørvegg i vestre sakristi, prøvefelt med KC 80:20.

Mørtel var tilfredsstillende (meget god) å jobbe med og ga et resultat veldig likt NHL 3,5 mørtel. Prøvefelt er på omkring en kvadratmeter. Fugene er befart i omkring 6 måneder og ingen avvik er registrert.

Prøvefelt er utført etter avtale med Riksantikvaren. Mørtel som er benyttet er en tilnærmet kopi av mørtel benyttet under konserveringen på slutten av 1800-tallet. Tidligere i konserveringsarbeidet ble det tatt ut mørtelprøver fra murverket i et område som ble konserverert omkring 1883. Mørtelprøve ble sendt til analyse og prøven viste en kalk og sementblanda mørtel tilsvarende 80:20 fordeling mellom kalk og sement. På fagspråket er dette en kalkmørtel som er forsterket med litt sement. Visuelt vurdert hadde mørtel et normalt forhold mellom bindemiddel og tilslag. I prøvefeltet ble kun de «moderne» og veldig harde sementfugene fjernet, mens 1883 kalksmentfuger som var faste fikk stå. Tanken bak prøvefeltet er å se om en kan spare en del tiltak med kun å erstatte de moderne fugene og la konserveringsfugene fra 1880-tallet stå. Ny «kopimørtel» ble blandet ved å leske brentkalk og sand til en hotmiks for så å tilsette 20 % hvit sement i volumdel i forhold til kalkmengde, regnet i lesket konsistens.

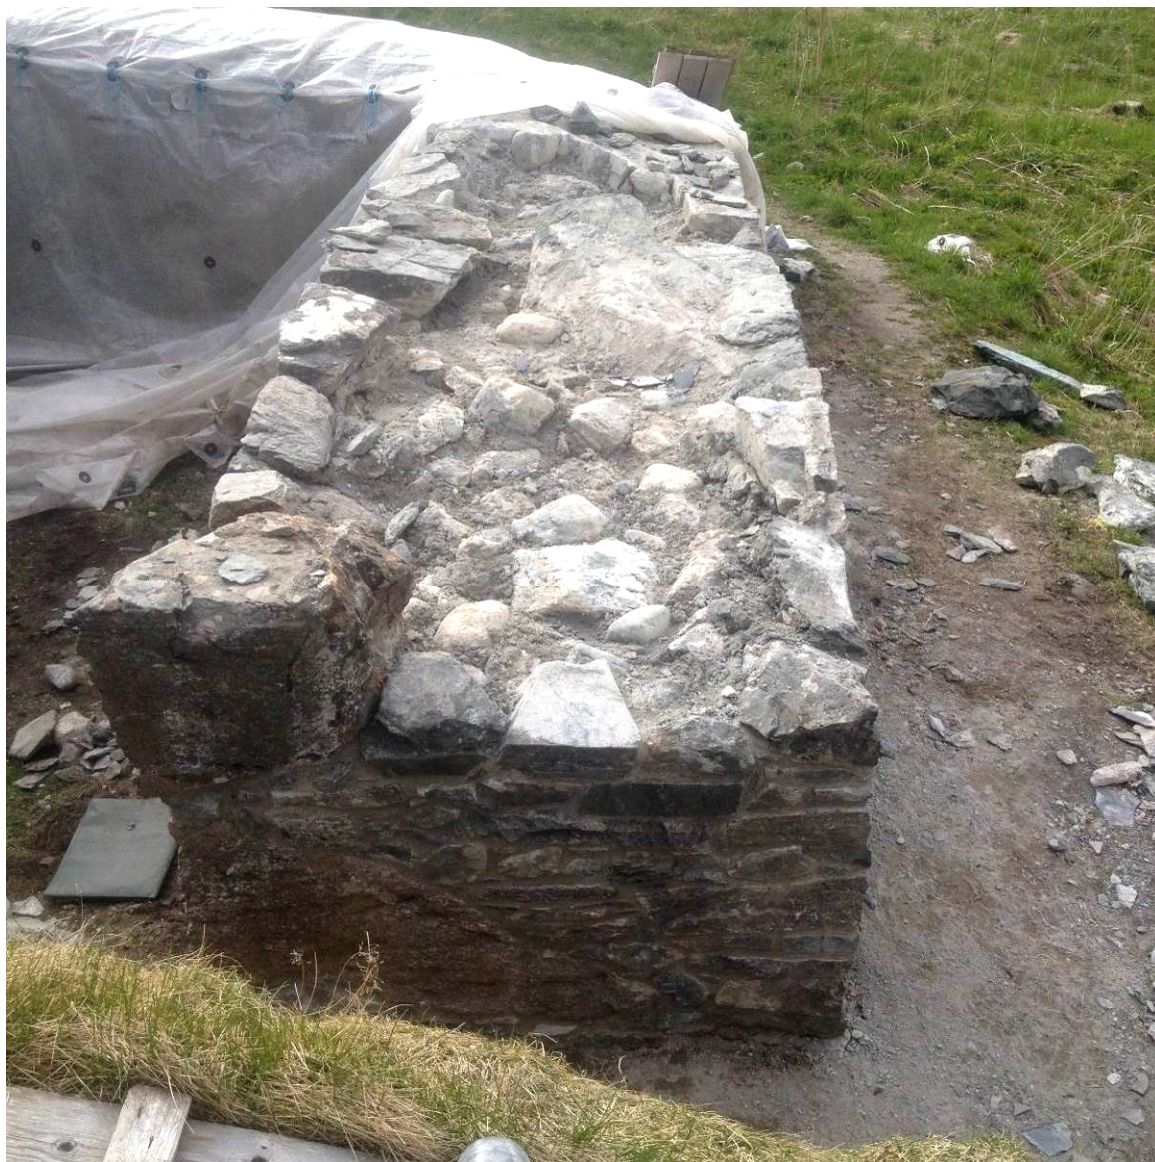
*Foto fra dagbok IMG 0655 siste del av murverket i sakristi under arbeid.*

Muring av toppdekkene er utført ved at murkjerne er rensset opp til fast ren original kalkmørtel. Murkjernen er bygget opp med samme mørtel som murlivene er spekket med. Murkjernen er murt med større stein som står vertikalt i muren. Murverket er bygget opp med en liten forhøyning på midten og med fall til sidene for at vann skal kunne renne av muren. Det er benyttet samme type mørtel som til spekkingen (NHL 3,5).

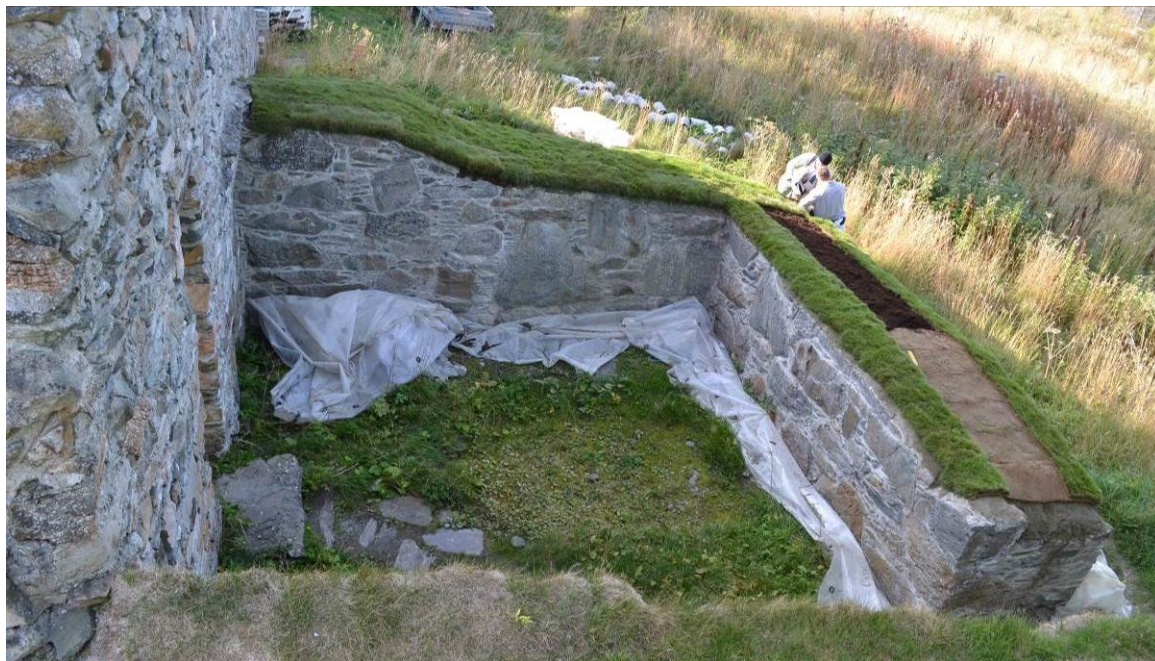
Foto 20050723\_029 Vestre del av sakristi under arbeid med legging av ferdigplen på fuktsikring.

Fuktsikringen er utført med en blanding av bentonitt leire og sand i blandingsforhold 1:3. Blandingen ble tilsatt vann til en jordfuktig konsistens. Blandingen ble påført toppdekket i omkring 10 cm tykkelse ferdig komprimert. Deretter ble ferdigplen lagt med gresset ned mot bentonittblandingen og brettet tilbake med et godt jordlag i mellom. Plen ble ettervannet etter behov.

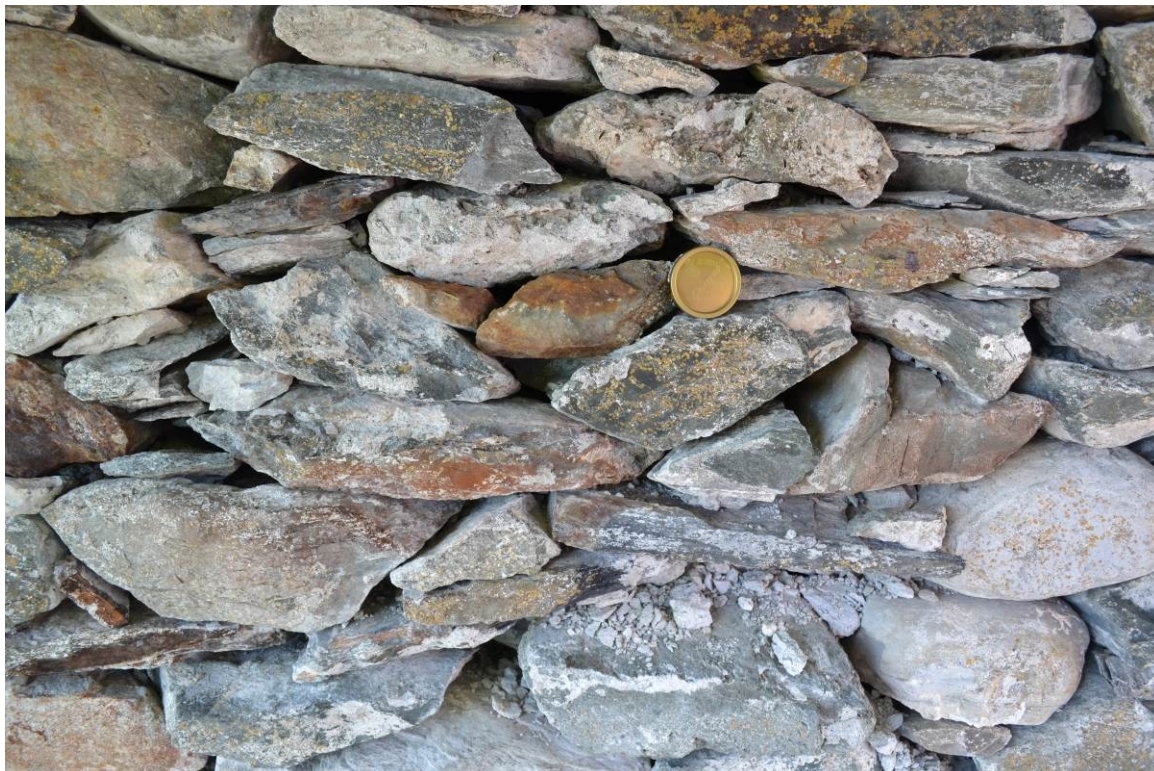
Etter at sementbaserte fuger i østre sakristis sørvegg ble fjernet gjennomført en befaring med Riksantikvaren. Problemstilling var et murverk bestående av svært små og tilfeldige steiner. Murverket var svært lite egnet for spekking da det tilførte murverket var tørrmurt og oversmurt sementmørtel. Murverket heftet ikke til murkjerne. Etter enrunde hos Riksantikvaren ble det besluttet at de ønsket deler av murverket demontert. Før demonteringen kunne starte måtte det gjennomføres en del tiltak på grunn av fare for ukontrollert utrasing av stein. Mele murverket i et område på omkring 12 kvadratmeter var svært ustabil. Det ble bygget en dobbel bredde på stillas som mulig rømningsvei og stabilitet. Stillaset fikk også en ekstra forankring rundt hele ruinen. Da tiltak var utført vurderte vi sikkerheten som akseptabel. Før oppstart med demontering hadde vi en ekstra mann på plassen, som ikke var på stillaset, for å gjennomføre jobben med fokus på sikkerhet. Demonteringen ble gjennomført ved å demontere stein for stein fra toppen. Stein ble fordelt på nedre del av stillas og på bakken. Tilbakeføring av fasade skal diskuteres med Riksantikvaren med tanke på utforming, omfang og materialbruk.

*Foto 20050723\_031 Eksempel på murverk som ble demontert 2014.*

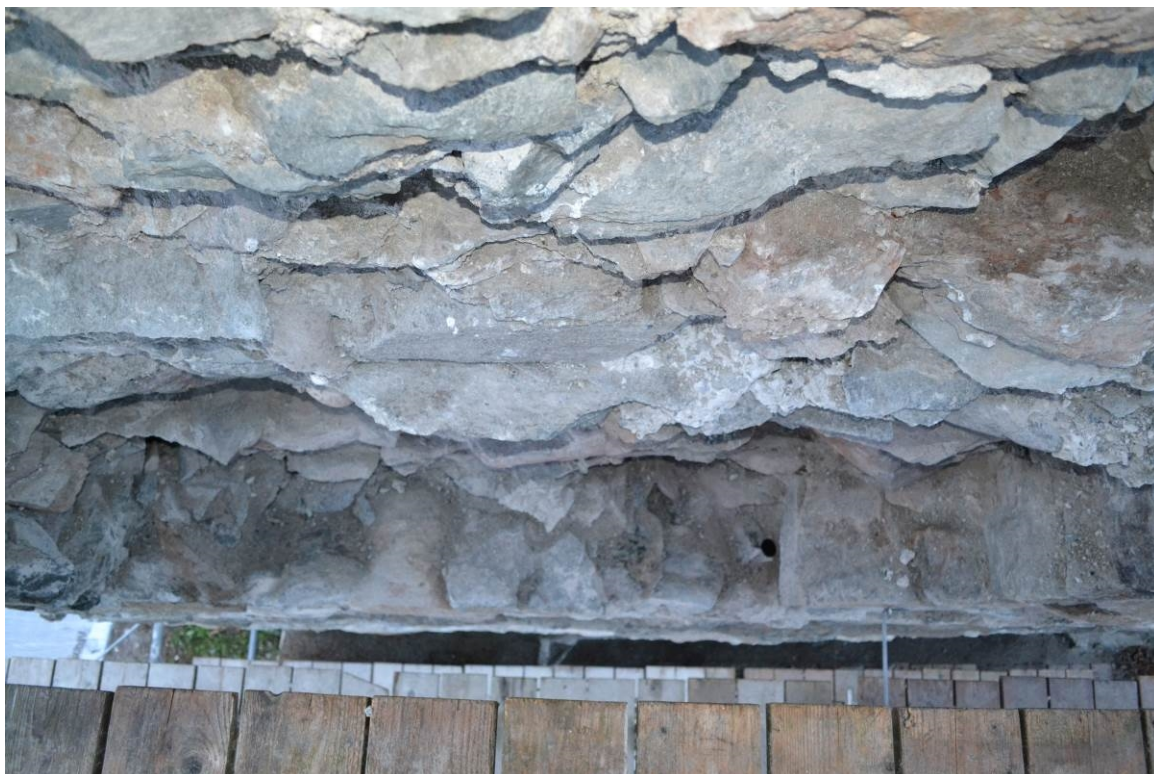
*Foto 20050723\_055 Ytre del av mur demontert sett ovenfra og ned.*
