RINGSAKER KIRKES ALTERSKAP

Konserveringsprosjekt 2020

Tittel Ringsaker kirkes alterskap Konserveringsprosjekt 2020	Rapporttype/nummer NIKU Oppdragsrapport 3/2021	Publiseringsdato 01.02.2021
	Prosjektnummer 1021893	Oppdragstidspunkt Siste halvår 2020
	Forsidebilde Dagheid Berg konsoliderer. Foto NIKU	
Forfatter(e) Tone Marie Olstad, Dagheid Berg, Thomas Ragazzon Smestad, Christina Spaarschuh, Ingvild Vestvik, Barbro Wedvik	Sider Skriv inn antall sider	Tilgjengelighet Åpen
	Avdeling Konservering

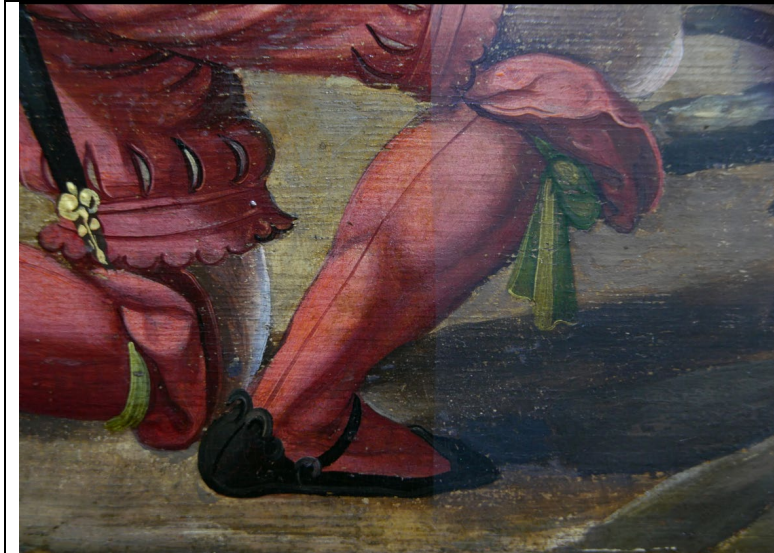
Foto viser effekten av rensing med polyuretansvamp. Høyre del av foto viser urensset flate.

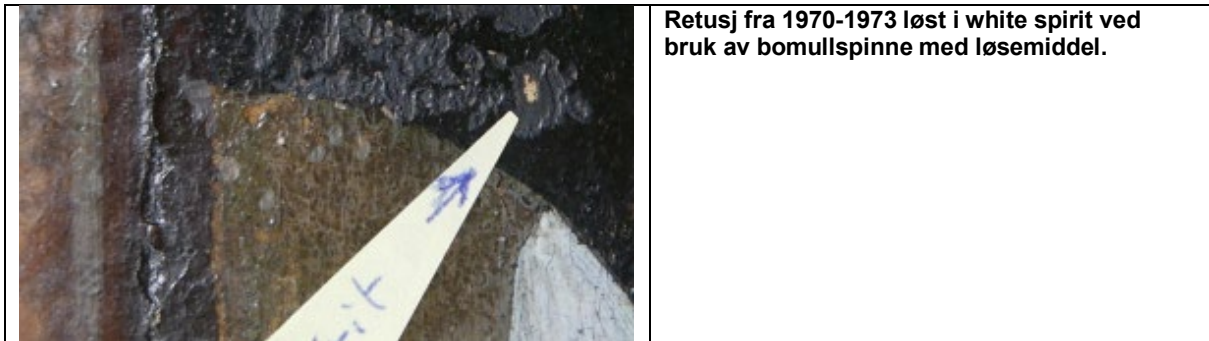
Retusj fra 1970-1973 løst i white spirit ved bruk av bomullspinne med løsemiddel.

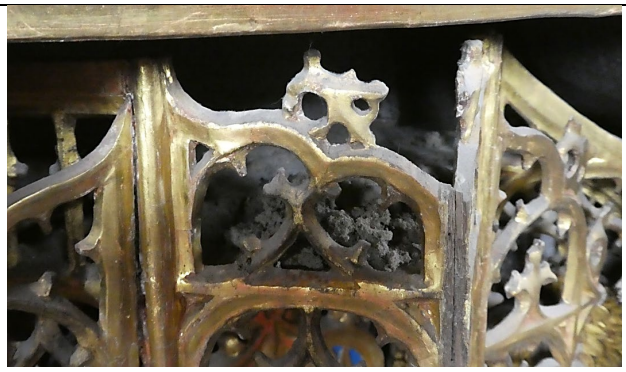
Detalj av masverk. Støvet ligger tykt inne i konstruksjonen.

Det var flere områder hvor vi er usikre på om det ble rensset, det vil si fjernet støv ved forrige behandling. På horisontale flater i masverket lå støvet flere steder i mer enn 1 cm tykkelse. Støv på slike steder kan holde på fukt og føre til mugg, så det er en fordel at dette fjernes. Vi brukte pensler av forskjellig størrelse som vi bødte i form for å kunne komme til, og fanget støvet opp i støvsuger. Baksiden av masverk og andre frittstående elementer ble rensset i den grad det var mulig. Noe støvfjerning ble gjort ved bruk av speil for å kunne se hva vi gjorde på baksiden.

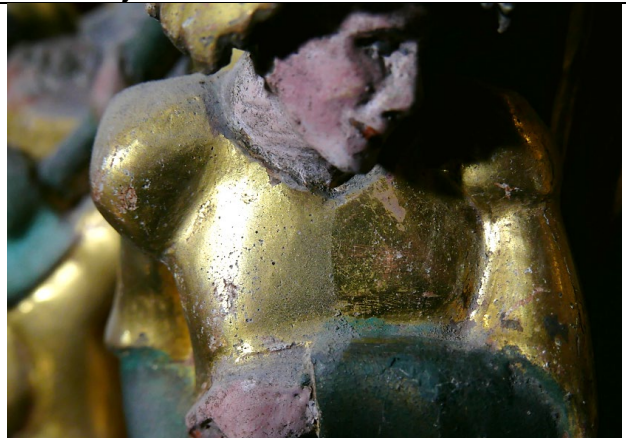
Detalj av skulptur under behandling. Støv er fjernet på høyre del av brystet.

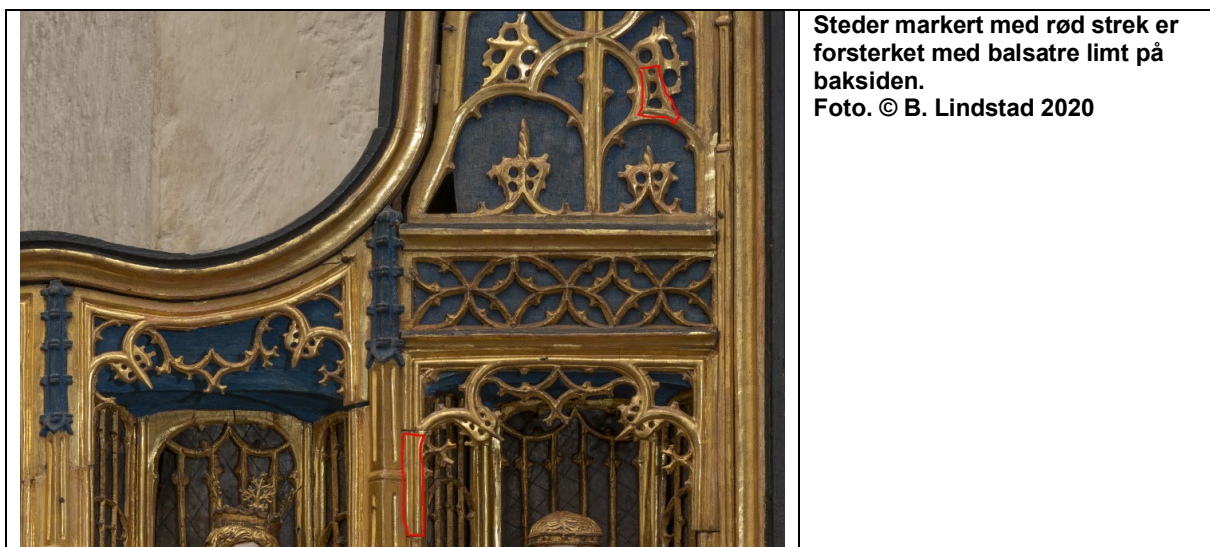
Del som var brukket helt av fra masverket i St. Katarinas nisje, ble limt i bruddene. Bruddstedene ble forsterket med balsatre på baksiden. Se foto nedenfor.¹⁶

¹⁶ Her hadde vi to påfølgende hell av den typen som ikke skal skje. Deler av masverket knakk da et kamerastativ veltet mot skapet ved optak for den digitale dokumentasjonen og presentasjonen av skapet. Et videre uhell i samme område skjedde under rensing og konsolidering. Prosjektleder er selvfølgelig ansvarlig, selv om hun ikke forårsaket skadene. En del av dekorelementet gikk tapt da det første uhellet skjedde.

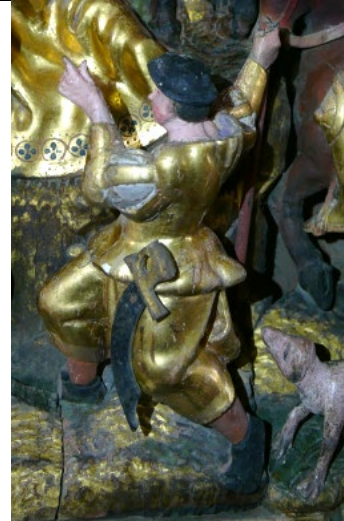
Stående skulptur i forgrunnen, markert med gul ramme på foto til venstre,

Sabelen til den stående personen i forgrunnen var løs og ble limt på med Paraloidlim. Det ble ikke laget noen ekstra festemidler. Sabelen var sekundært limt på. Dette ble sannsynligvis gjort ved forrige behandling, ettersom sabelen ligger på oversikten over løse deler dokumentert av Janne Wang i 1960-årene.

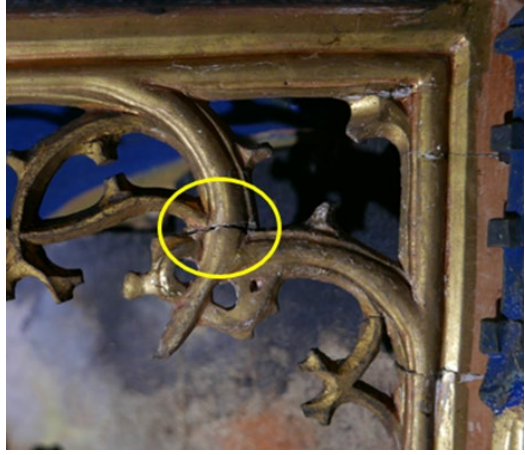
<p>Masverket til høyre i scenen, som vist på bildet, var ustabil.</p> <p>Masverket ble stabilisert i området markert med en gul ring på foto til venstre.</p>

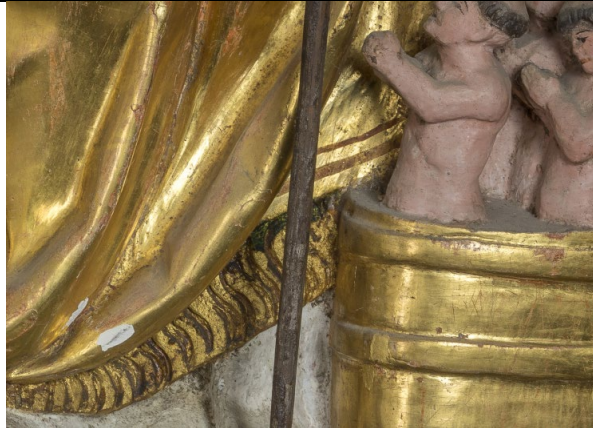
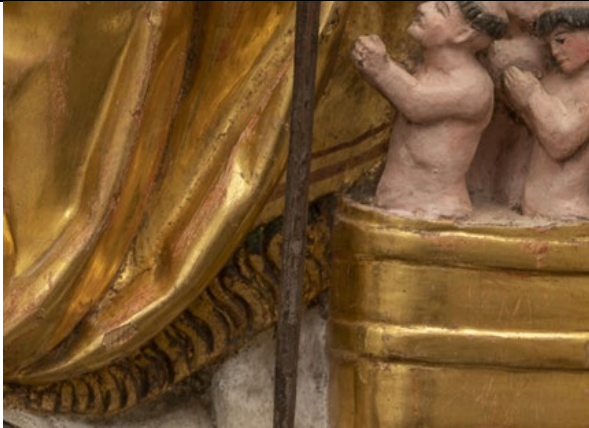
<p>Grunderingen lyser hvitt der bolus og gull har falt av. Foto. © B. Lindstad 2019.</p>	<p>Samme område etter konsolidering, rens og retusjering. Foto. © B. Lindstad 2020.</p>

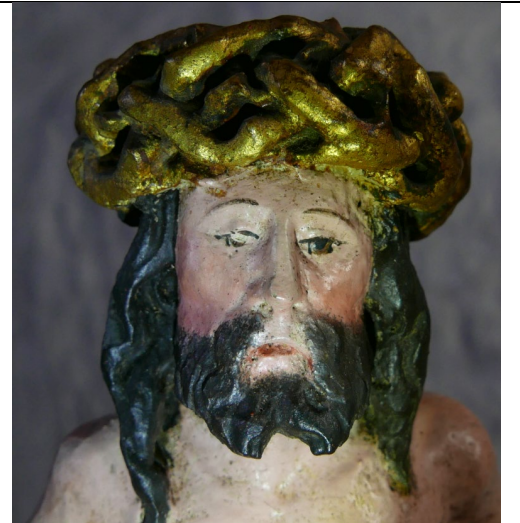
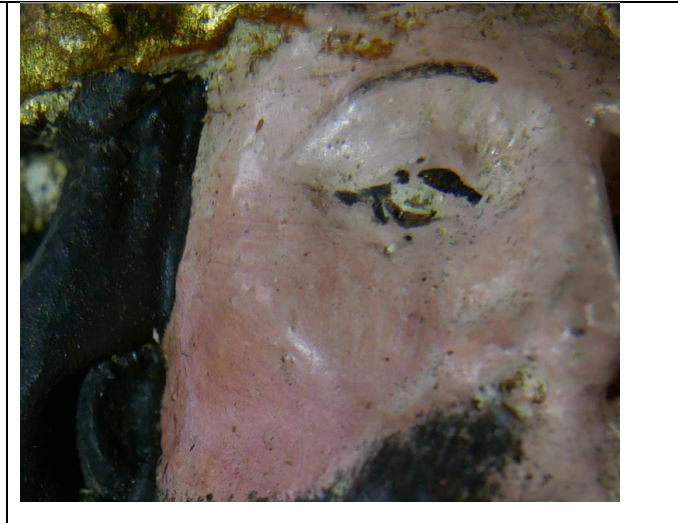
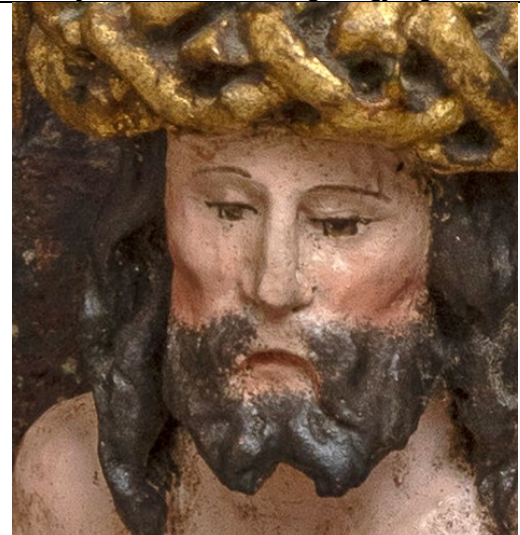
Det er utført en rekonstruksjon i øyet til Kristus i Smertensmann-scenen. Det venstre øyet var skadet , og pupillen var borte. Dette øyet ble rekonstruert med det høyre som forbilde. Hensikten var å gi skulpturen blikket tilbake, ettersom dette er en sentral skulptur i alterskapet.

<p>Før retusjering. Bildet er tatt med lommelykt som lyskilde, derfor er fargene gjengitt feil.</p>	<p>Før retusjering, detalj av øyet.</p>

<p>Etter retusjering. Foto. © B. Lindstad 2020.</p>

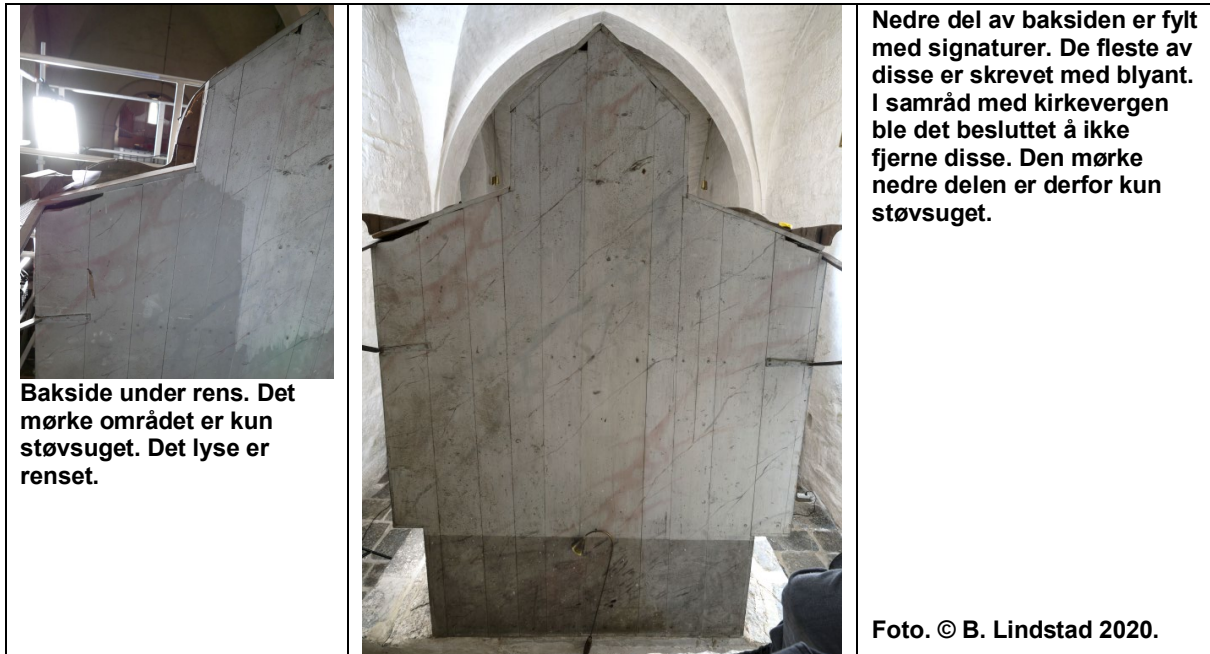
Bakside under rens. Det mørke området er kun støvsuget. Det lyse er renset.

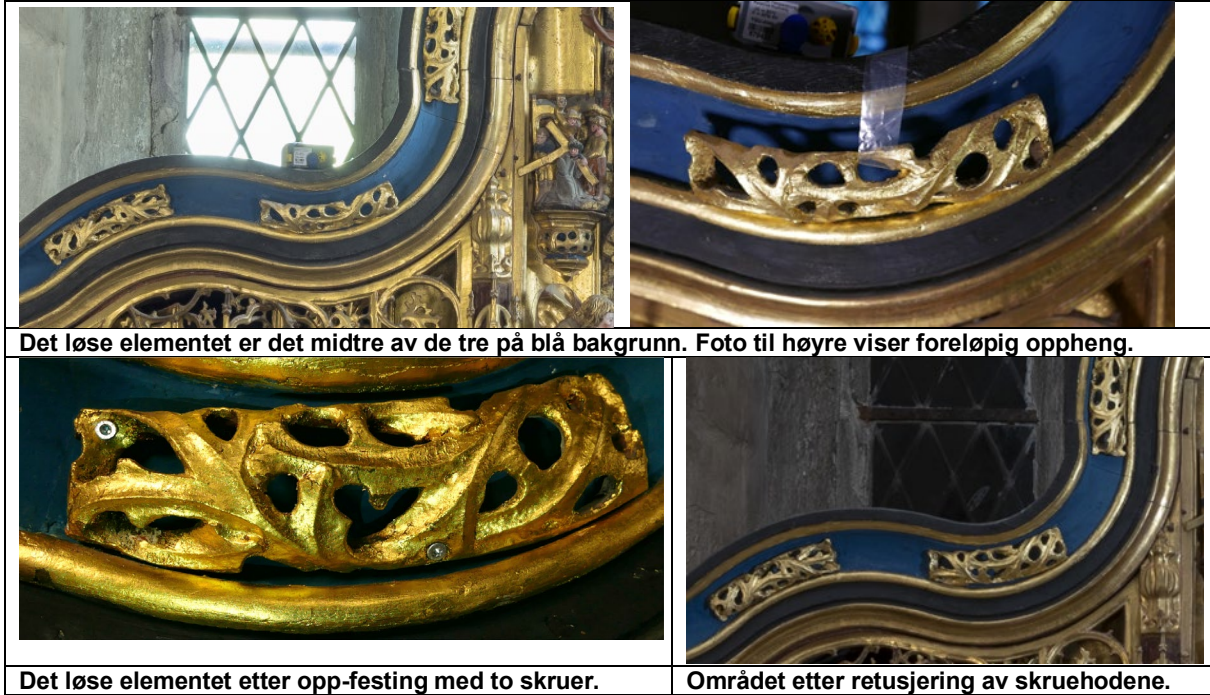
Det løse elementet er det midtre av de tre på blå bakgrunn. Foto til høyre viser foreløpig oppheng.

Elementet ble permanent festet i 2020 med to rustfrie, galvaniserte skruer. Dette kan synes brutalt, men er den mest skånsomme festemetoden og skruene kan fjernes i ettertid.

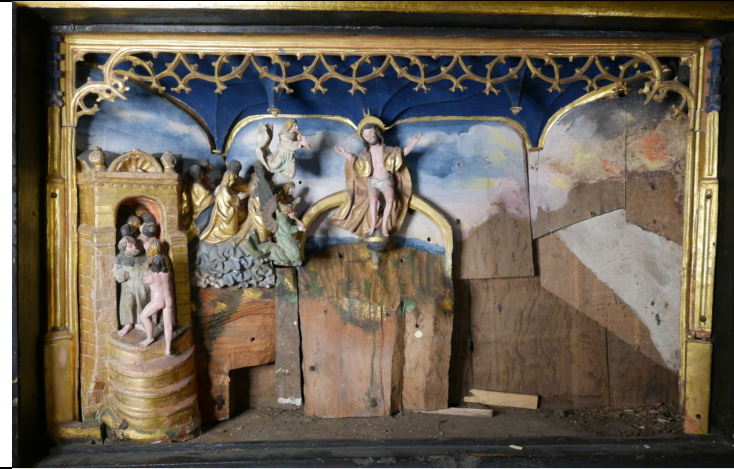
<p>Bakveggen i Jesus i Limbo med de fleste elementene i scenen fjernet. Det er løse plater med malt himmel på bakveggen.</p>
