ÅRSRAPPORT 2014

Tiltak på Lyse klosterruin (id. 6459), Os kommune

Lyse klosterruin, konservering av vestmur i 2014

Dato	desember 2014
Tittel	Lyse klosteruin, konserveringsarbeid av vest mur i 2014
Oppdragsgiver	Os kommune
Rapportansvarlig	Bakken & Magnussen A/S, Geir Magnussen

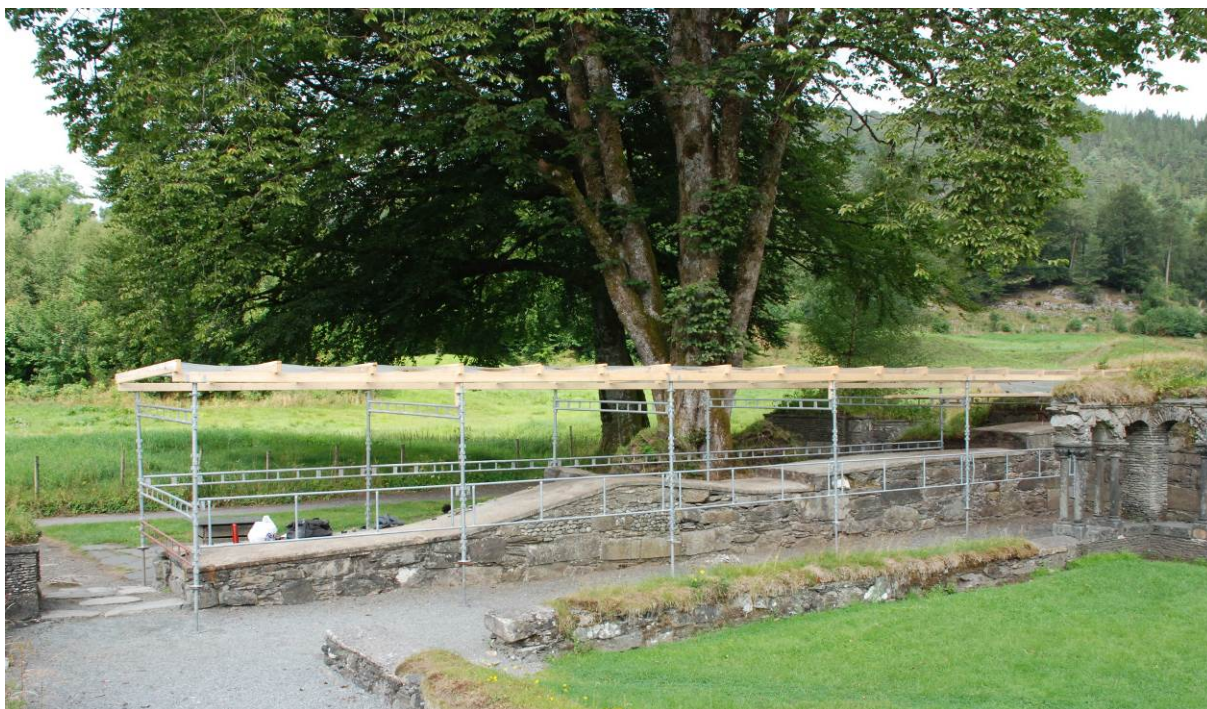
Figur 2. Torvoverdekningen på murkronen til vestmuren er fjernet og sementdekket eksponert (foto: Byantikvaren 2014).

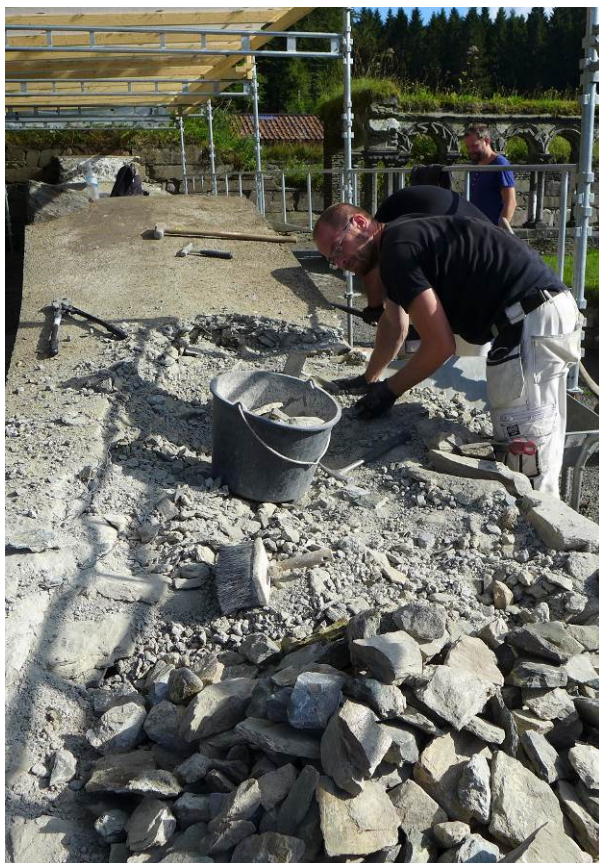
Figur 3. Sementdekket ble fjernet med hammer og meisel (foto: Byantikvaren 2014).

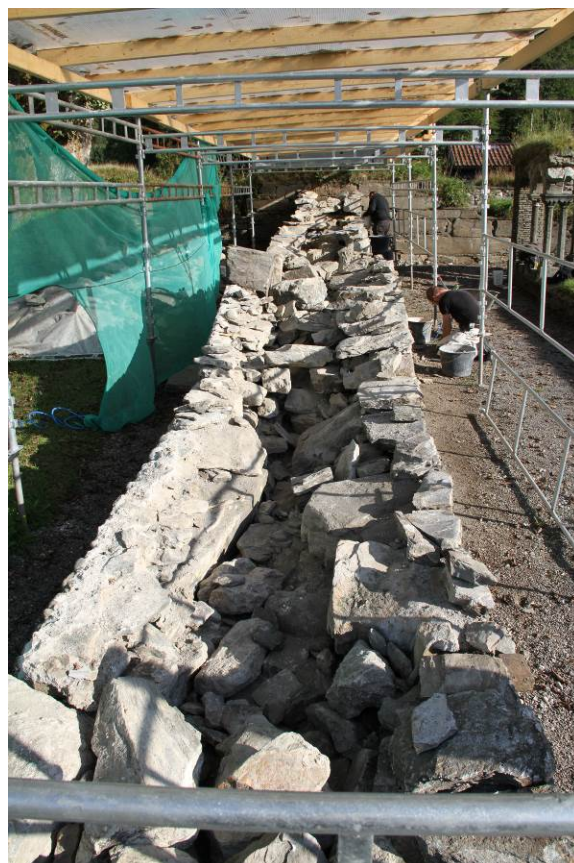
Figur 4. Den opprinnelige murkjerne er eksponert (foto: Byantikvaren 2014).

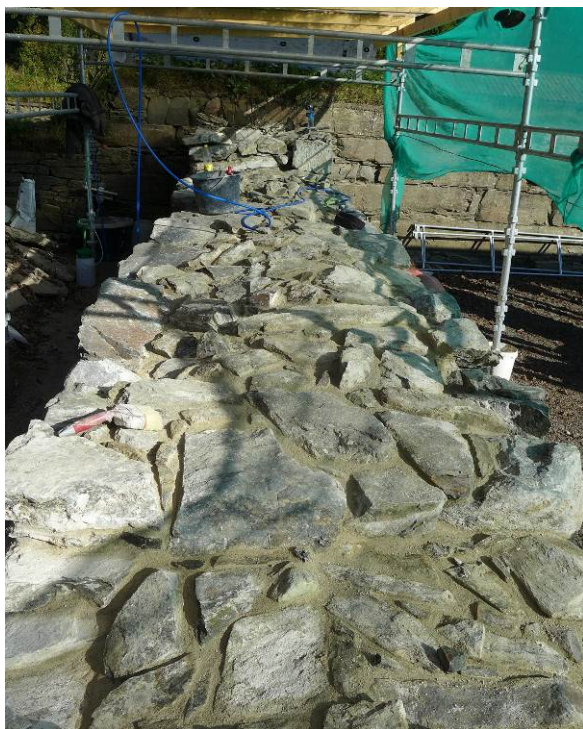
Figur 5. Ny toppdekning med eksponert murkjerne av kalkmørtel og bruddstein (foto: Byantikvaren 2014).

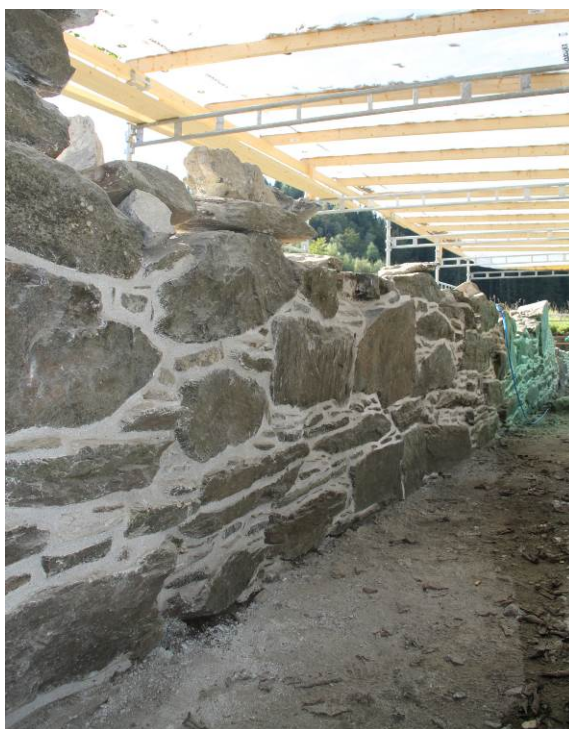
Figur 6. Sementfugene i murlivet ble erstattet med fuger av kalkmørtel. Murliv mot vest (foto: Byantikvaren 2014).

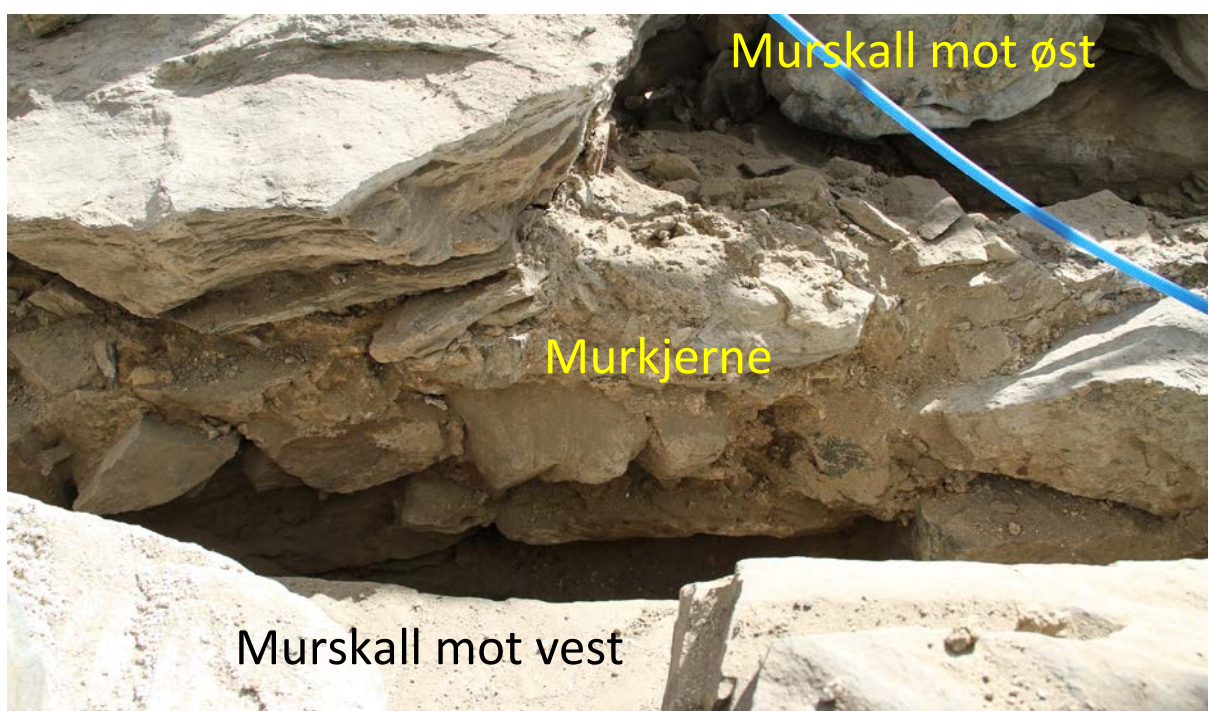
En viktig observasjon under arbeidet var store hulrom mellom den godt bevarte murkjerne og murskallene (fig 7). En forklaring kan være at antikvarene på 1920-tallet har murt opp en noe bredere mur enn det har vært belegg for ut fra levningene. At det synes som murlivene/skallene i stor grad er murt på en uortodoks måte (enkelte kvaderstein midt i murlivene, mange stussfuger osv.) kan støtte en slik antagelse (se forøvrig vedlegg 1, s 4).

Figur 7. Det viste seg å være store hulrom mellom den opprinnelige murkjerne og murskallene i vestmuren (foto: Byantikvaren 2014).

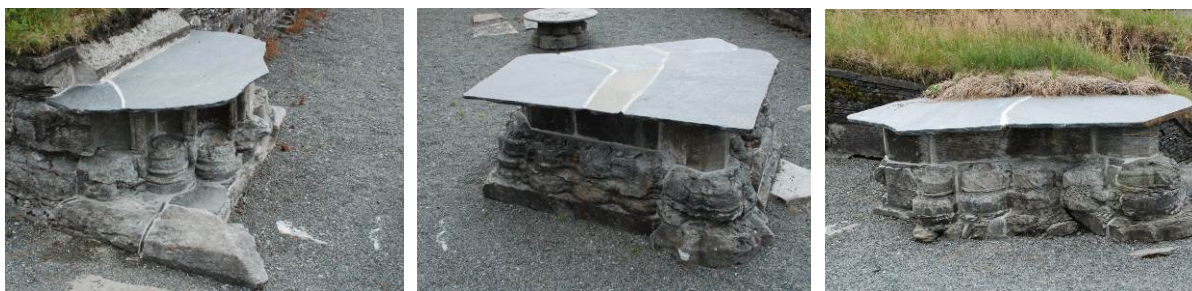
På grunn av vanninntrenging har portalbasene til Kapittelsalen vært i en svært dårlig forfatning med gjennomgående forvitringsskader i klebersteinen. Høsten 2013 ble det iverksatt istandsetting på basene utført av Bakken & Magnussen Restaureringsverkstad AS. Arbeidene ble ferdigstilt i mai 2014. Sementfugene i basene er nå erstattet med kalkmørtel (NHL 3,5, fra St. Astier levert av Einar Stange AS) og en vanntett toppdekning av skiferheller som skjermer klebersteinsornamentikken. Overdekningen er montert med lufteglipe mellom heller og murkjerne. Det er benyttet steinlim i sømmene til dekkhellene (figur 8).

Figur 8. Portalbasene til kapittelsalen ferdig istandsatt. Sementfugene er erstattet med kalkmørtel og det er montert en vanntett toppdekning av skiferheller (foto: Byantikvaren 2014).

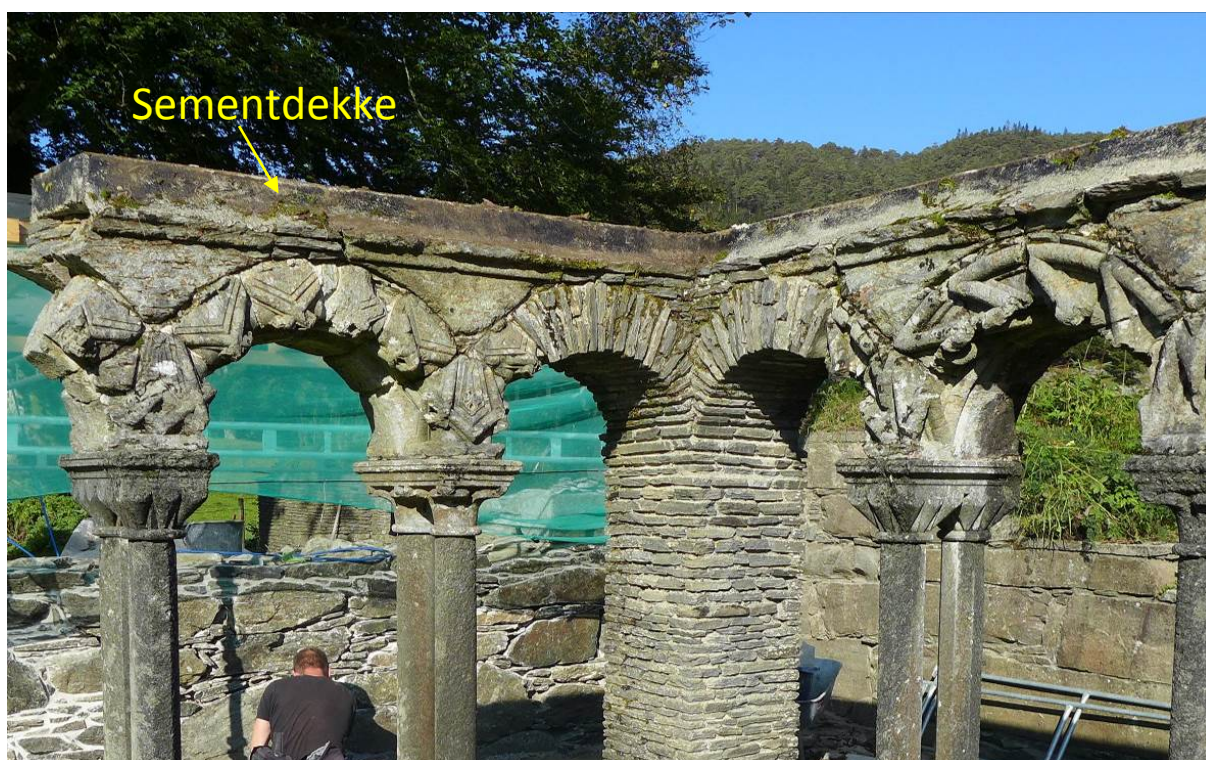
Et foreløpig forslag til tiltak på arkaderekken er utarbeidet av Bakken & Magnussen (vedlegg 1). Torvoverdekningen på sementdekket ble fjernet for å unngå vannsig fra plantene på ornamentene. Selve sementdekket er ikke fjernet da det antas å ha en avstivende effekt for konstruksjonen (fig. 9). En mulig løsning for ny toppdekning er å feste steinheller på skrå mot klostergården for å illudere den nederste delen av et pulttak, jf. opprinnelig tak for korsgangen i middelalderen. Dette vil utredes videre. Et enkelt vernebygg er satt opp omkring arkaderekken i påvente av tiltak som er planlagt iverksatt i 2015.

Figur 9. Arkaderekken på Lyse er en rekonstruksjon fra 1930-årene. På bildet er torven på murkronen fjernet og det solide sementdekket under er eksponert. Sementdekket antas å ha en avstivende effekt for konstruksjonen (foto: Byantikvaren 2014).

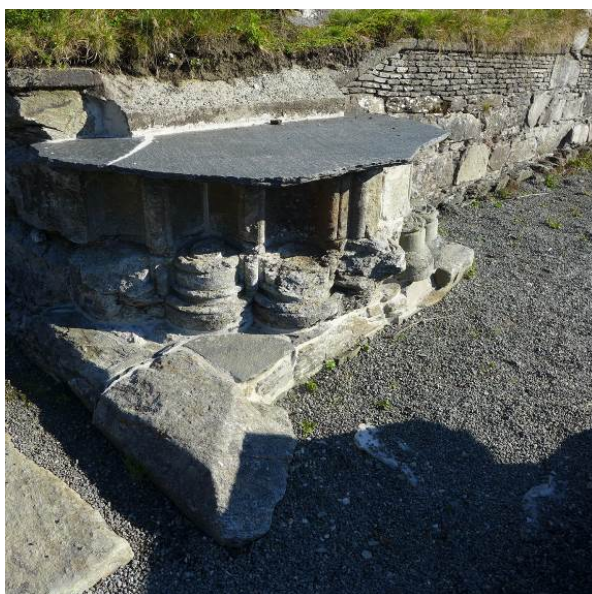
- På **portalbasene** inn til Kapittelsalen er steinplatene med torvoverdekningen fra 1920-årene erstattet med en vanntett løsning av store steinheller med fuger og luftespalte under, uten torvoverdekning (fig. 10). Steinhellene over portalbasene i

Figur 10. Ny overdekning på portalbasene ved Kapittelsalen (foto: Byantikvaren 2014).

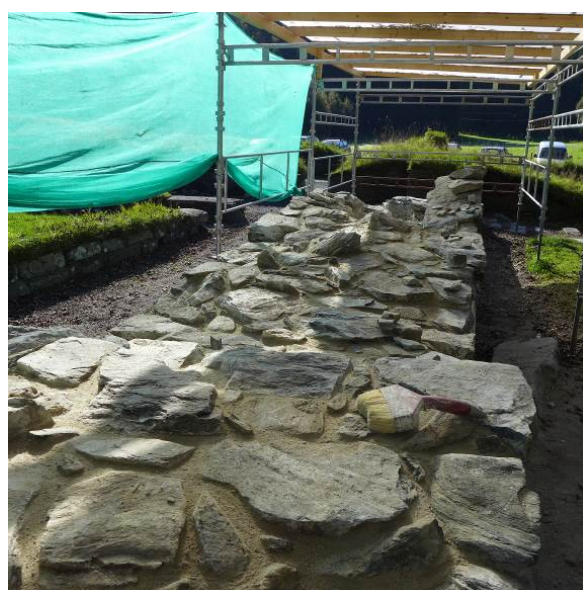
- På **vestmuren** er toppdekningen fra 1920-tallet erstattet med en åpen murkjerne uten torvoverdekning. Murkjernen er eksponert for å vise oppbyggingen av kistemuren med murskall og kjerne. Murkronen er murt i kalkmørtel med gode hydrauliske egenskaper (NHL 3,5) og naturstein. Den er murt på en svakt konveks måte for å få avrenning ut mot sidene (figur 11).

Figur 11. Ny toppdekning på vestmuren med «åpen» murkjerne (foto: Byantikvaren 2014).

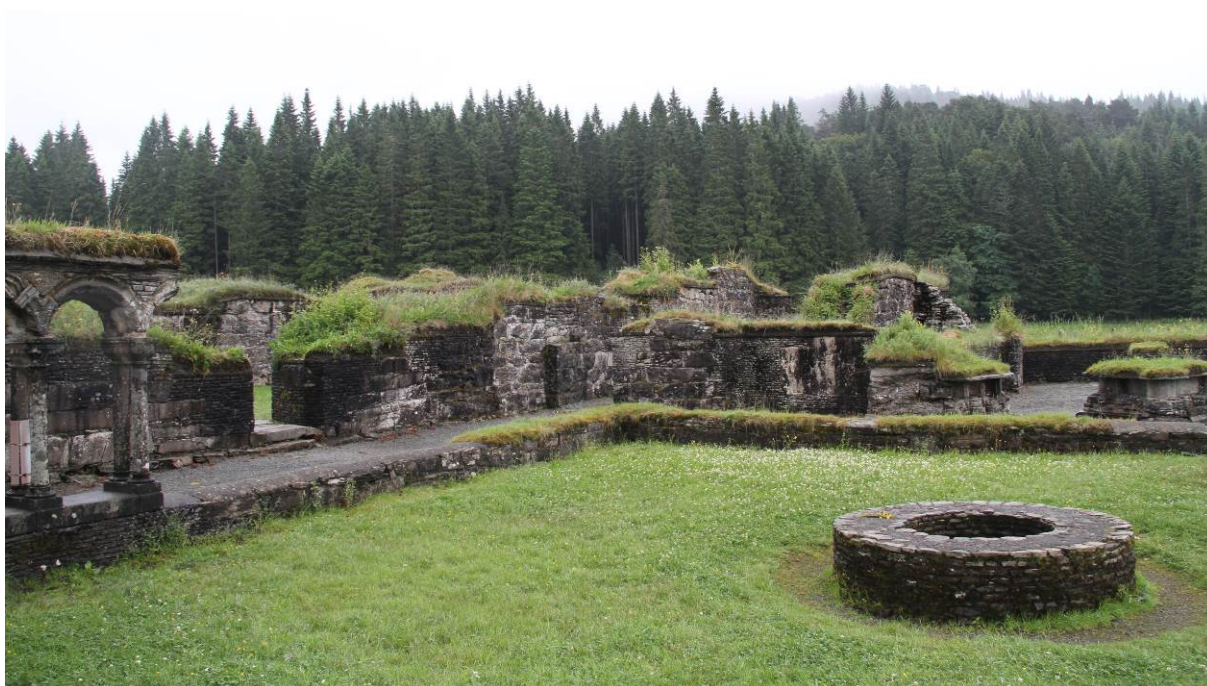
En av bevaringsutfordringene på Lyse er at dagens murkroner, etablert på 1920-tallet, har sprekker som har ført vann inn i murkjernen. Over tid har dette medvirket til utvasking av opprinnelige kalkmørtler, fugeutfall og løs stein. I tillegg har tidligere brukte reparasjonsmørtler bestått av skadelig sement. For å motvirke problemene er det besluttet at dagens murkroner skal utbedres.

Figur 12. Murkronene på Lyse har siden 1920-årene hatt overdekning av torv. Valg av torvoverdekning på murene kan sies å være en bevisst videreføring av hvordan ruinen har fremstått i århundrene etter at bygningene ble revet på 1500-tallet (foto: Byantikvaren 2013).

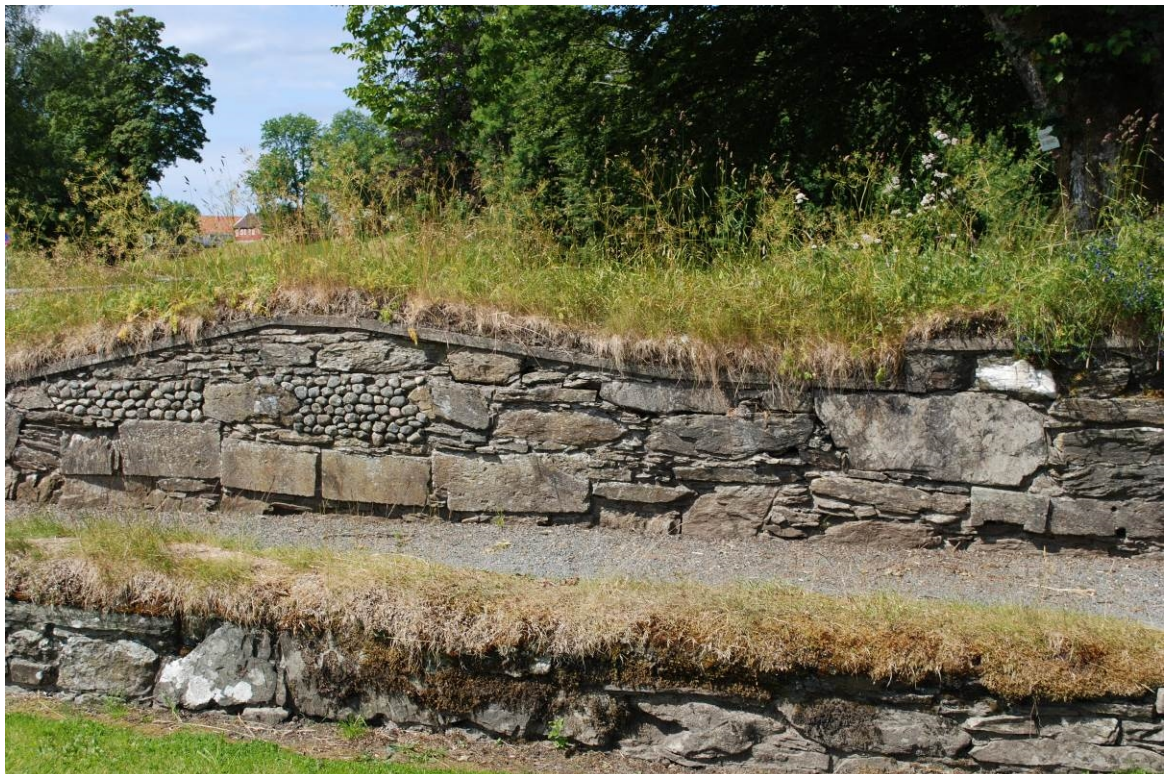
Foto 20052208_004: Lyse klosterruins vestmur juli 2014 før oppstart av konserveringsarbeid. Bildet viser en del av den østre siden av vestmuren

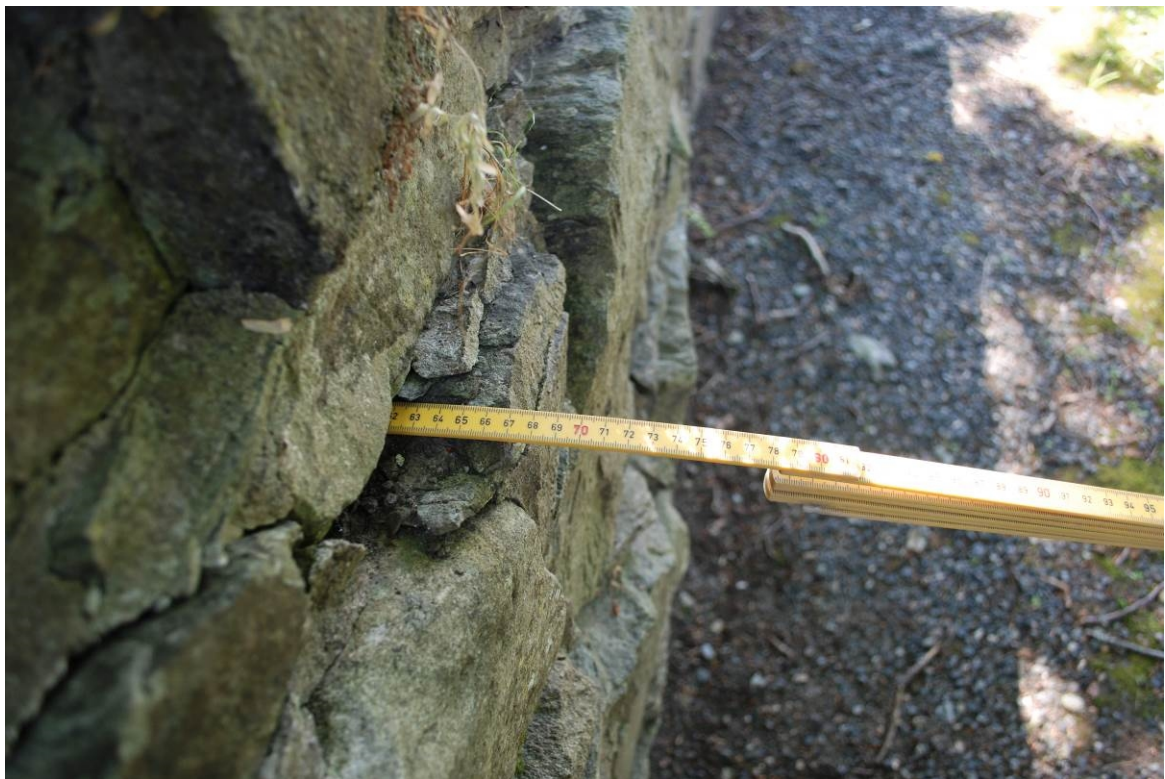
Tilstanden til murverket før oppstart må betegnes som dårlig. Fuger var oppsprukket, heftet dårlig til stein og var delvis manglende. Steiner i murverket var oppsprukket. Deler av murverket ble holdt på plass av toppdekket. Vestre side av vestmuren er ikke på linje, det vil si at murlivet bukte seg.

Foto 20052208_010: Eksempel på manglende og oppsprukket fuge med tomrom bak. Dybde inn til murkjerne var omkring 70 cm. Bildet er tatt før inngrep.

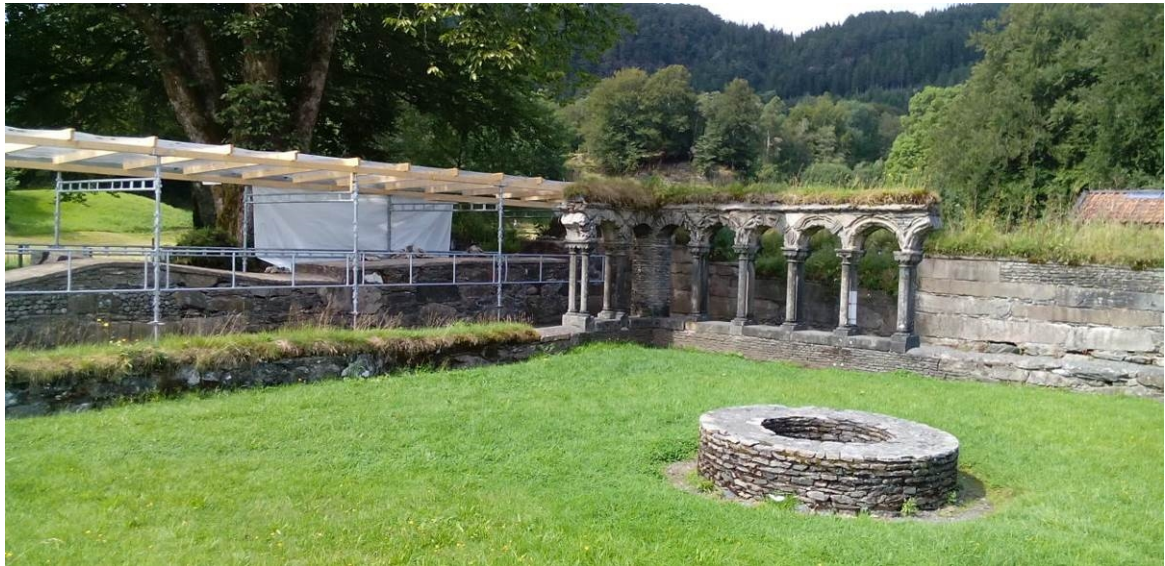
Foto 20140804_152: Toppdekke rensert for jord og vegetasjon. Tak over ruinen er montert og meislingsarbeidet startet.

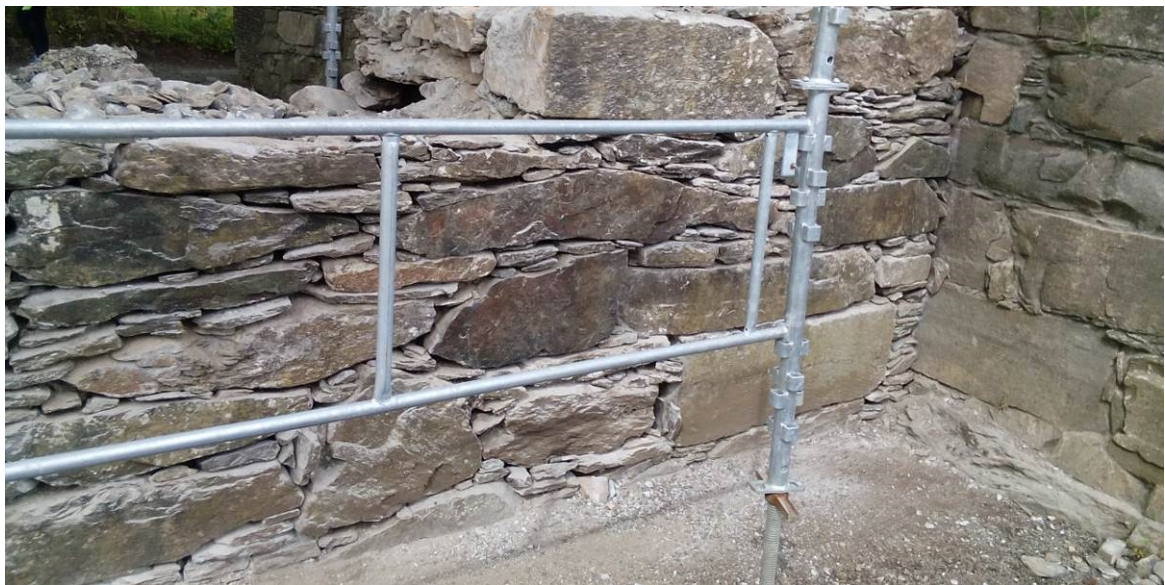
Foto 20140809_120: Deler av vestmurens østre side mot nord ferdig meislet. Legg merke til manglende forbant mot tilstøtende vegg.

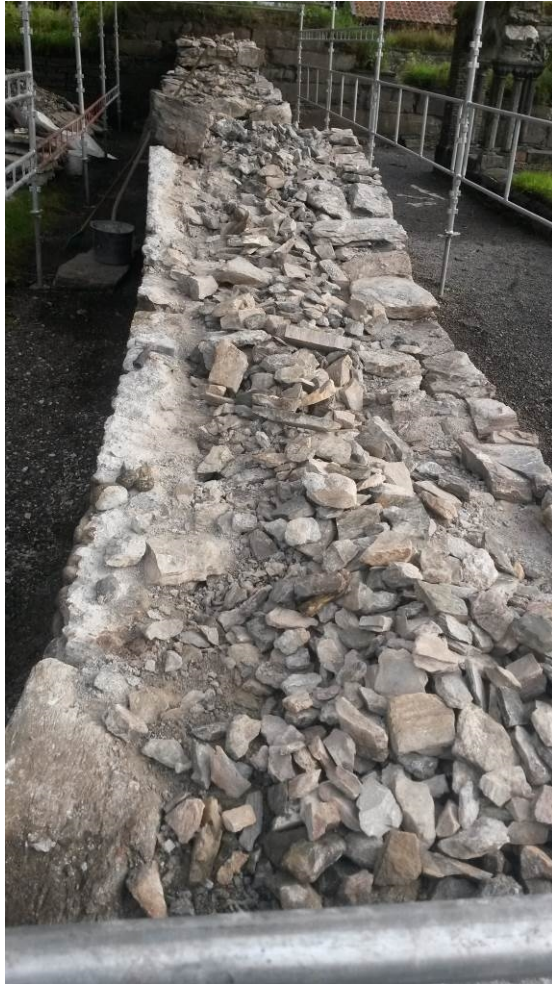
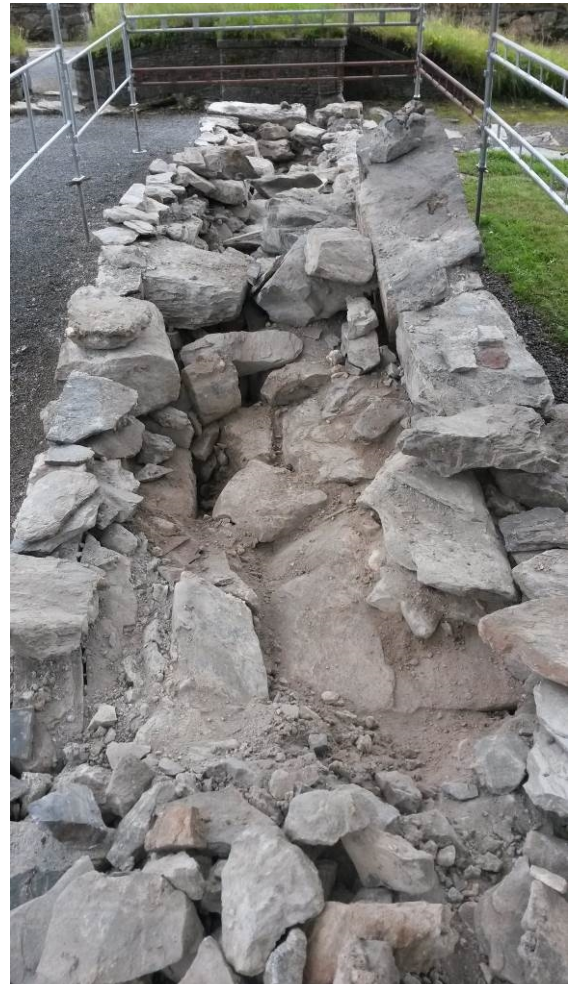
Etter at fugene i murverket var fjernet, startet jobben med å fjerne toppdekket. Det ble registrert flere sprekker i toppdekket hvor vann fritt kunne renne inn i murverket. Toppdekket i armert betong ble fjernet manuelt med slegge. På grunn av tidligere setninger i muren var det et lite tomrom mellom betongplata og underliggende murverk. Dette var et meget bra utgangspunkt for å slå sprekk i toppdekket. Bitene av toppdekke ble brutt løs og armeringen ble fortløpende klippet. Det var benyttet galvanisert gjerde som armering. Det gamle toppdekket var støpt på en seng av småstein og festet ikke til murkjernen. Det ble registrert et stort tomrom mellom murkjernen og yttervangene i muren helt uten bindemiddel i fast form.

Foto 20140809_120 og 11_161: Betongplate på toppen er fjernet. Bildet til høyre viser prosessen med å rense muren ned til fast murkjerne.

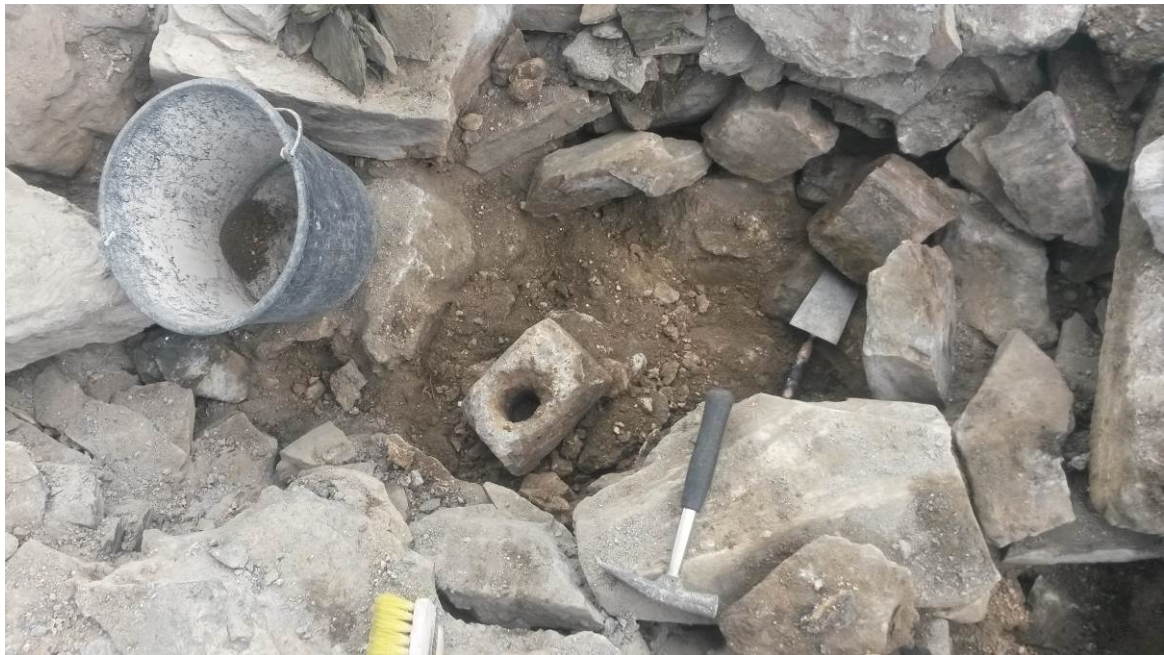
Foto 20140811_103: Funn av klebersteinsdetalj under opprensning av murkjerne. Bildet viser også mindre steiner lagt tørt i murens kerne.

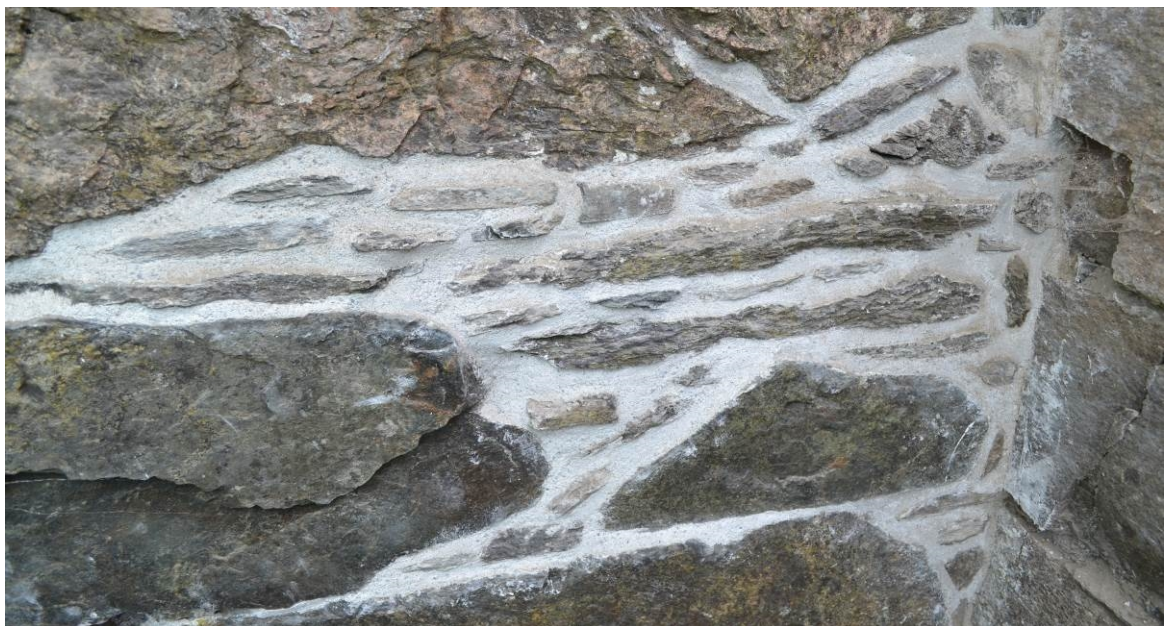
Foto 20052208_024: Spekking og pinning av murverk på Lyse klosterruin.

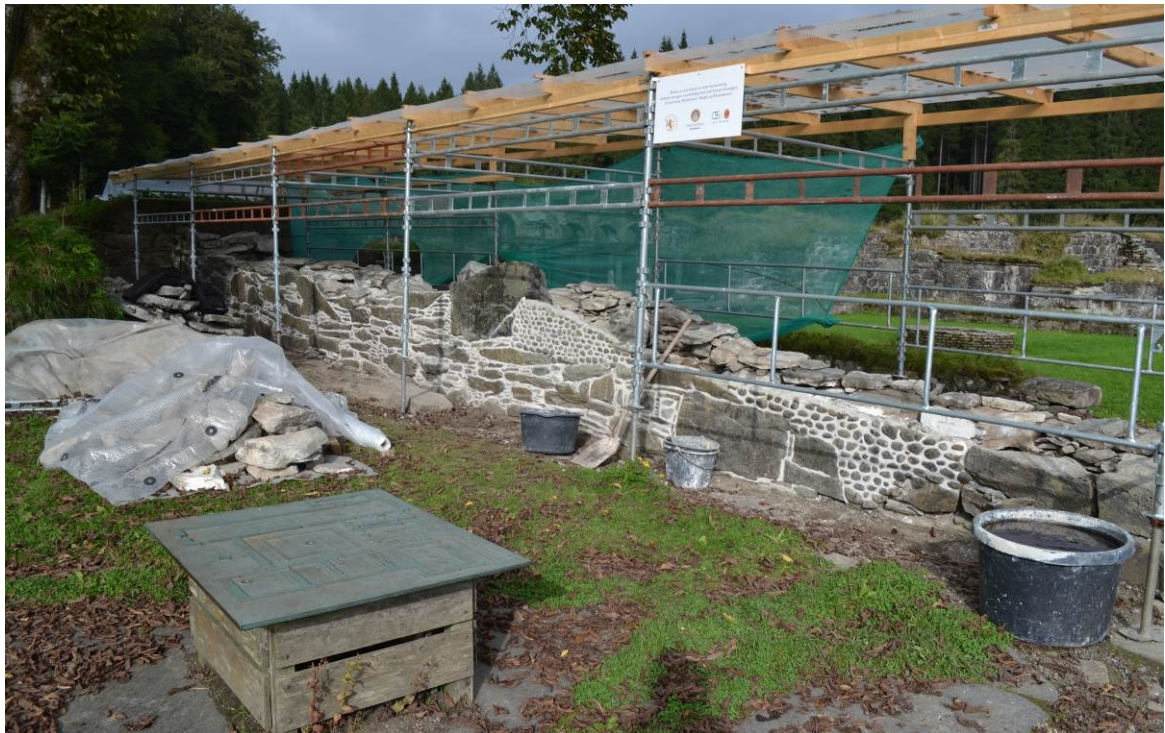
Foto 20052208_015: Spekking av vestre side av vestmur.

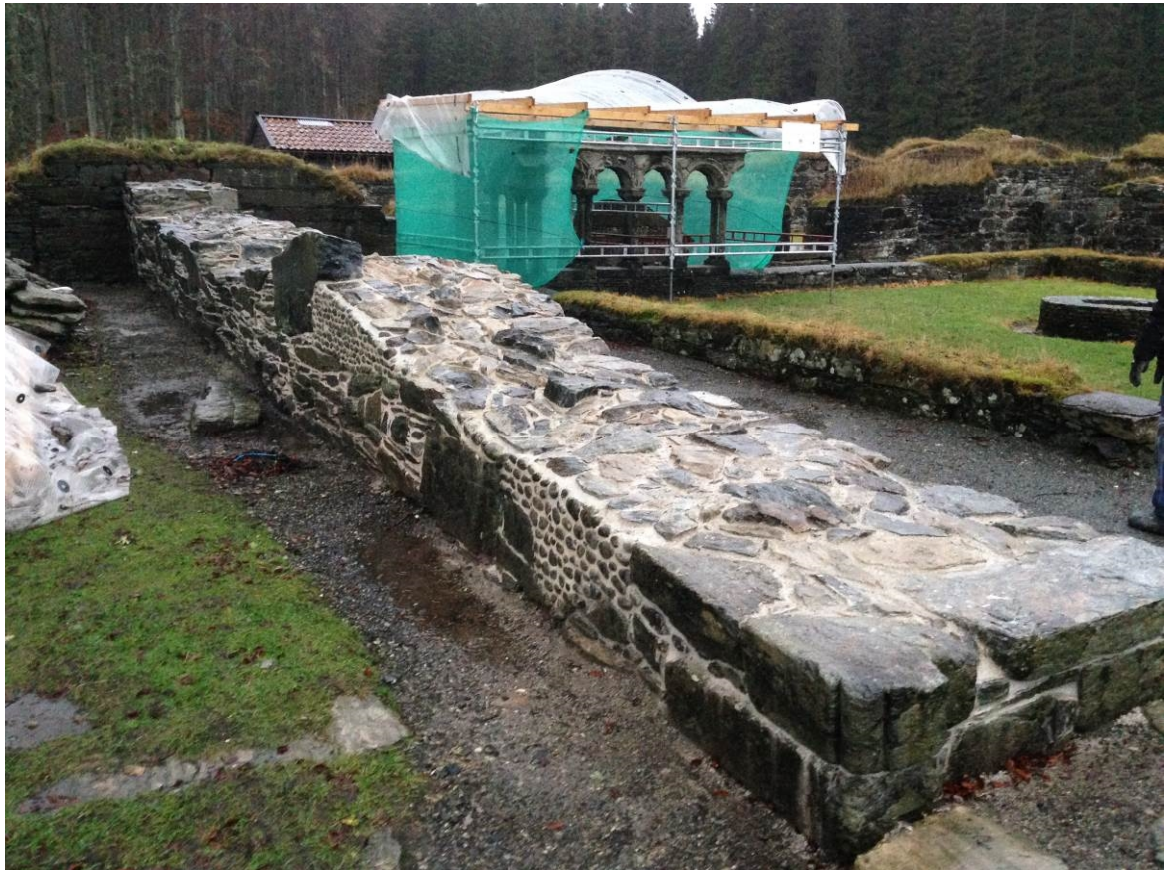
Foto 20052210_134: Vestmuren på Lyse klosterruin ferdig spekket og med murt nytt toppdekke. Bildet er tatt i desember 2014 etter at tildekking ble fjernet.
