Tiltaksplan for Viste Kirkeruin, Randaberg

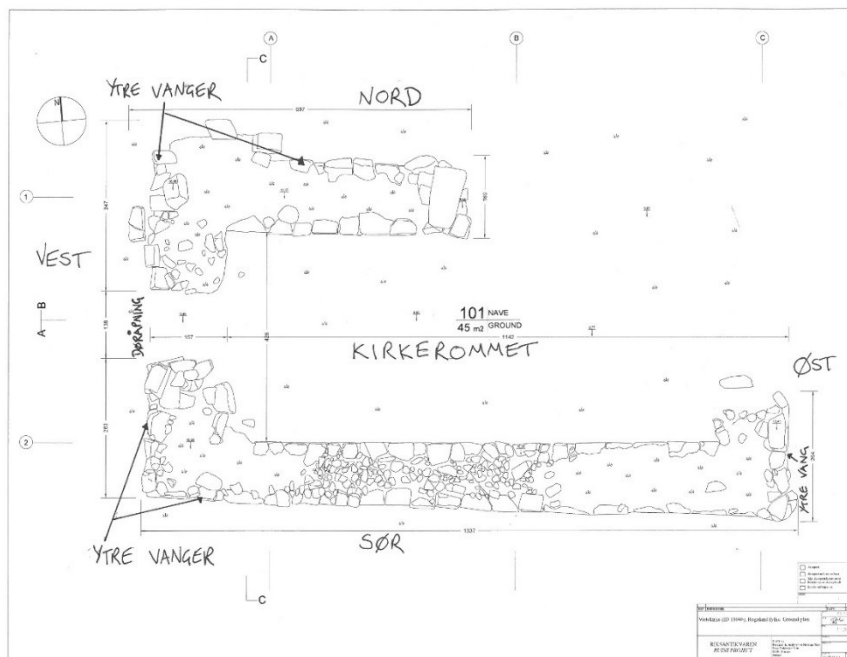
Fig.1.Digitalskart av Viste kirkeruin (Riksantikvaren 30.04.2014).

Rapporten kommer med flere forslag til tiltak uten at de foreløpig er fulgt opp. Et av disse forslagene er fjerning av det tettvokste torvlaget i kirkerommet og rundt veggene (se fig 1). Dette er foreslått for å flytte bakkenivået ned til det nivået som opprinnelig ble dokumentert av T. Helligesens i 1898. Bakkenivået vil da være ca 25cm lavere enn det er nå. Fordelen med dette vil bli beskrevet i løpet av denne rapporten. Det er også vedlagt to historiske fotografier (T. Helligesens 1898, Lexow 1957, vedlegg 2 og 3), et digitalt kart utført av Riksantikvaren (30.04.2014, vedlegg 4) og en illustrasjon av foreslått arbeid (vedlegg 1). For enkelhets skyld blir veggene referert til ved sin kompassretning.

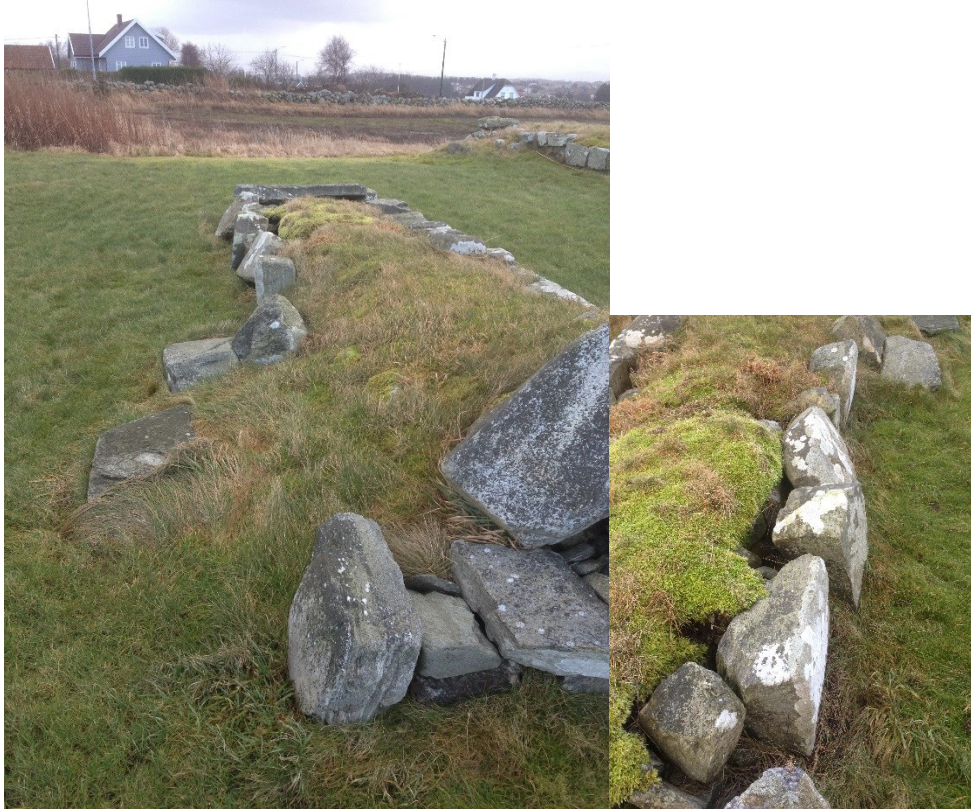
Det nordvestlige hjørne (ytre vange) er kollapset. Som nevnt ser dette ut til å ha skjedd for noen år siden da torv er godt etablert på toppen av noen av de utraste steinene og skjuler murlivet. To små rettvinklede kleberstein danner hjørnet, men dekkes delvis av utrast stein.

Videre østover langs veggen, der torvlaget ikke lenger skjuler murlivet står seks steiner på rekke. Disse står på «høykant», dvs at den naturlige lagdelingen i steinene står vertikalt i forhold til de horisontale skiftene i veggen. God murerpraksis er å legge steinene slik at den naturlige lagdelinger er horisontal i veggens fasade. Dette gir steinens dens maksimale trykkfasthet. Når de blir murt vertikalt, vil ikke bare styrken reduseres, men steinen er mer

utsatt for erosjon av naturkreftene. Inspeksjon av de andre veggene viser at dette er særegent for nettopp dette området. De seks steinene står i tillegg ustabil. De står på en svært ujevn linje og deres dybde er mindre enn halvparten av deres høyde. Det gjør det vanskelig å argumentere for at de opprinnelig ble murt på denne måten. Det kan tyde på en tidligere restaurering.

Fig. 2. og 3. Kirkeruin på Viste i 2014, sett fra nordvest. Nordvestlige hjørne er kollapset. Steinene står på «høykant» langs ytre vangen.

- Forsiktig fjerning av torvlagene på begge sider av veggen (mot kirkerommet og mot den ytre vangen) og dermed avdekke nedre skift av murverket. Dette vil forhåpentligvis være intakt nok til å gi veggen linje for å bygge til ved utretting og stabilisering av de øvre steinene.

- Forsiktig fjerning av torvlaget rundt det kollapsede nordvestlige hjørnet og i murkjernen. Dette vil avsløre utrast stein som deretter kan brukes til å bygge opp denne delen av veggen. Dette vil være «rekonstruktiv» restaurering, men det anses nødvendig for å unngå ytterligere kollaps.

- Når det gjelder steinene på «høykant» er det to mulige løsninger:
 1. Legge dem flatt slik at lagdeling i steinen blir horisontal. Det er høyst sannsynlig hvordan de ble brukt opprinnelig, og de vil ligge mye mer stabilt. Deretter rette ut murlivet til skiftet under.

2. I henhold til Riksantikvarens retningslinjer, la steinene bli stående på høykanten.

Det er vanskelig å tolke Helliesens foto med sikkerhet pga. kvaliteten. Til tross for deres uvanlige posisjon er det fortsatt bare en teori at steinene er blitt restaurert. I nåværende posisjon kan de stabiliseres ved «pinning» med små stein og legging av nytt egnet «toppdekke» i murkjernen som kan støtte dem. Det er anbefalt også å omstille steinene slik at de følger samme linje som skift under.

Etter råd fra Riksantikvaren, er løsning 1 mest aktuelt. Tiltaket vil være reversibelt og godt dokumentert.

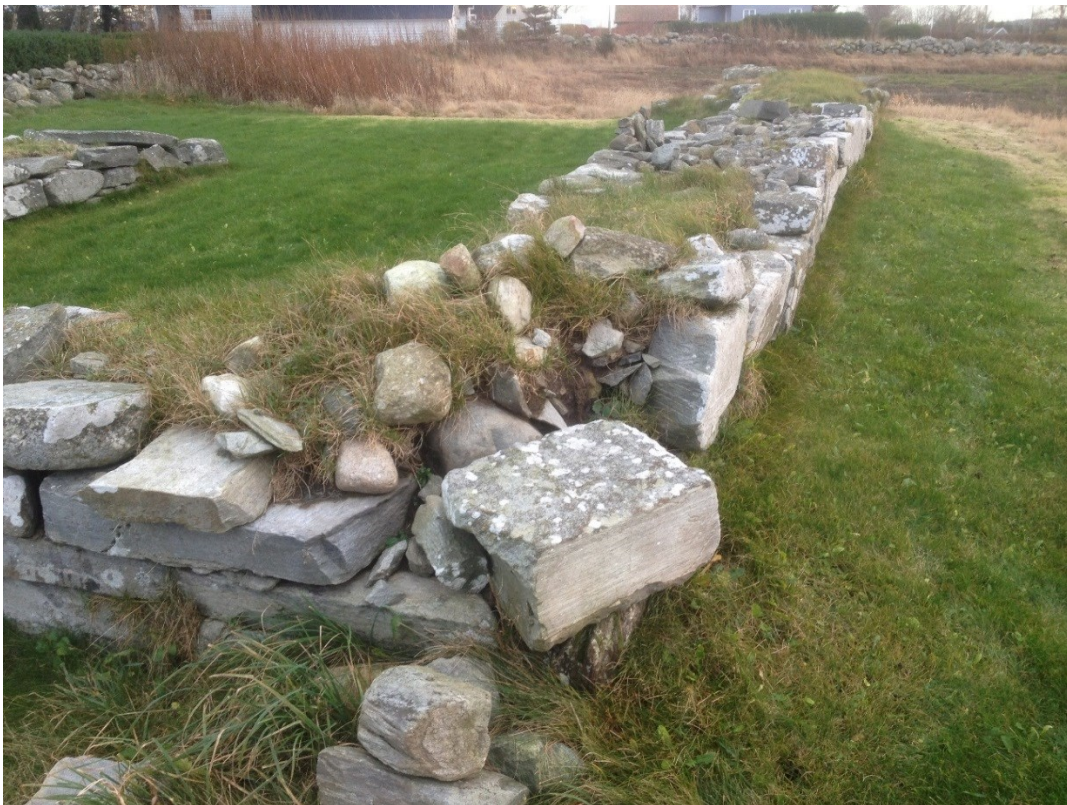
Den søndre vegg er 13,3m lang med en gjennomsnittlig tykkelse på 1,4m og høyde på 0,6 m. Det er den mest komplette seksjonen og gir lengden på den opprinnelige kirken. Begge vanger i vegg er generelt i god solid stand med unntak av de ytre og indre sydvestlige hjørner. Her er det lokalisert en kollaps med utraste steiner som ligger på bakken. Dette har ført til at murkjernen blir eksponert og uten støtte, og faren for mer kollaps vil øke.

Fig.4. Kirkeruin på Viste i 2014, sett fra sørvest. Kollaps av det sørvestlige hjørnet som fører til at murkjernen blir eksponert og uten støtte.

- Forsiktig fjerning av torvlagene på begge sider av veggen (mot kirkerommet og mot den ytre vangen) og dermed avdekke nedre skift av murverket.
- Forsiktig fjerning av torvlaget i murkjernen.
- Dokumentert demontering av murkjerne og vanger i det kollapsede området i det sørvestlige hjørnet. Konsolidering av murverk med egnede tørrmuringsteknikker. Arbeidet utføres med steiner fra nærområdet. Noen steiner demontert fra veggen må mures igjen til sine opprinnelige posisjoner. En stabilisering av veggen kan hindre flere kollapser.
- Generell stabilisering av veggen med bruk av små pinningssteiner der det er behov.
- Legge på nytt egnet «toppdekke» på murkjernen. Det beskytter det opprinnelige materialet og stopper eventuelle tap og muligens hindrer hærværk av stein.

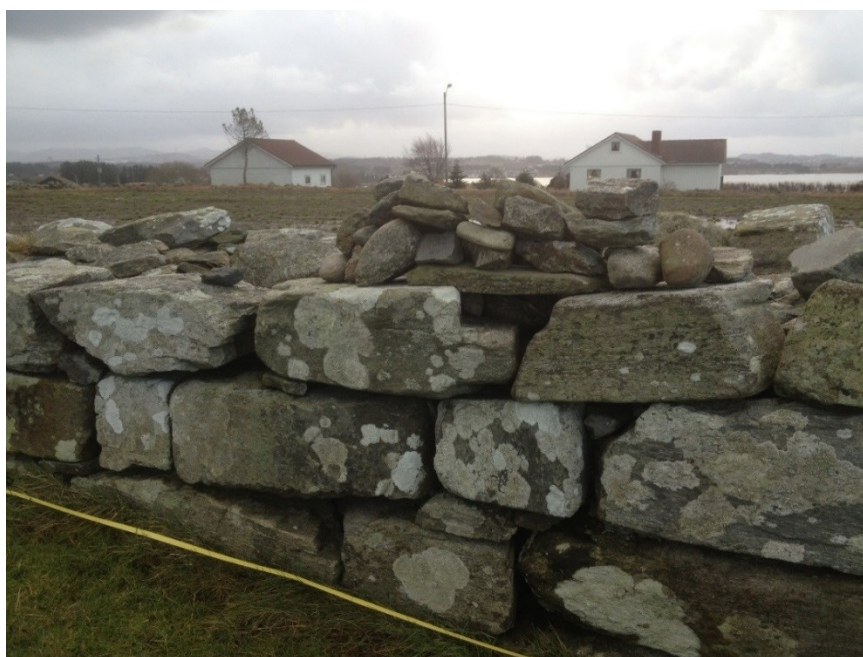
Seks meter av murkjernen er uten torvlag og her ligger «kistemur» konstruksjonen åpen, men tilsynelatende uten rester av opprinnelige kalkmørtel. Her er det tegn på menneskelig inngripen i ruinen ved at noen av de små steinene fra kjernen er stablet som haug inntil den indre vangen.

Fig. 5. Kirkeruin på Viste i 2014. Indre vangen (i kirkerommet) av det sørlige veggen sett fra nord. Små steinene fra murkjernen stablet som haug inntil den indre vangen.

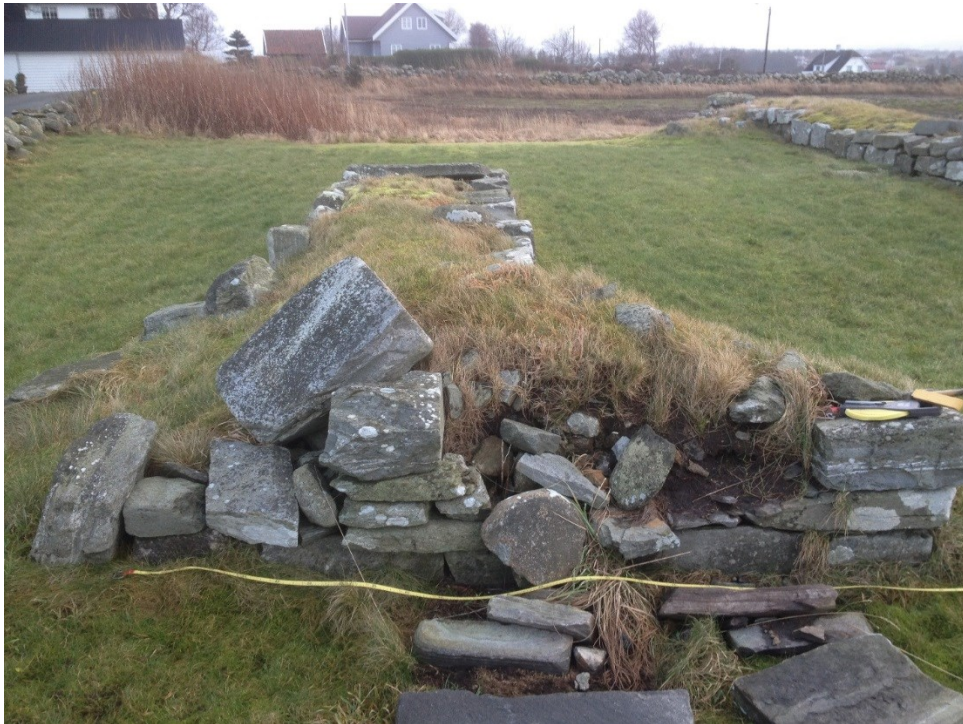
Den vestlige vegg er i svært dårlig stand. Kollapsene av de eksterne vanger i det sørlige og i det nordvestlige hjørnene er tidligere beskrevet. Men det har vært ytterligere kollapser langs veggene på begge sider av døråpningen. Disse har forekommet både i kirkerommet og langs ytre vanger.

Det er utraste steiner som ligger rundt den vestlige vegg både oppå torvlaget og delvis nedgravd. Dette indikerer at kollapsen startet for noen år siden, og at den fortsetter.

I kirkerommet ved den nordvestlige vegg har det skjedd en lignende kollaps og påfølgende overvekst av gress. Ytre vangen er også svært ustabil og små steiner fra murkjernen raser ut der hvor tverrstein mangler.

Fig. 6. Kirkeruin på Viste i 2014, sett fra vest. Kollaps av den vest vegg som fører til at murkjernen blir eksponert og uten støtte.

- Forsiktig fjerning av torvlagene på begge sider av veggen (mot kirkerommet og mot den ytre vangen) og dermed avdekke nedre skift av murverket.
- Forsiktig fjerning av torvlaget i murkjernen.
- Dokumentert demontering av murkjerner og steinvanger i området av kollapsen. Restaurering av murverk med egnede tørrmuringsteknikker. Arbeidet utføres med steiner fra nærområdet. Noen steiner demontert fra veggen må mures igjen til sine opprinnelige posisjoner. En stabilisering av veggen kan hindre flere kollapser.
- Generell stabilisering av veggen med bruk av små pinningssteiner der det er behov.
- Legge på nytt egnet «toppdekke» på murkjernen. Det beskytter det opprinnelige materialet.
- Utføre grundig dokumentasjon av de to tilhuggete hjørnesteinene av kleber.

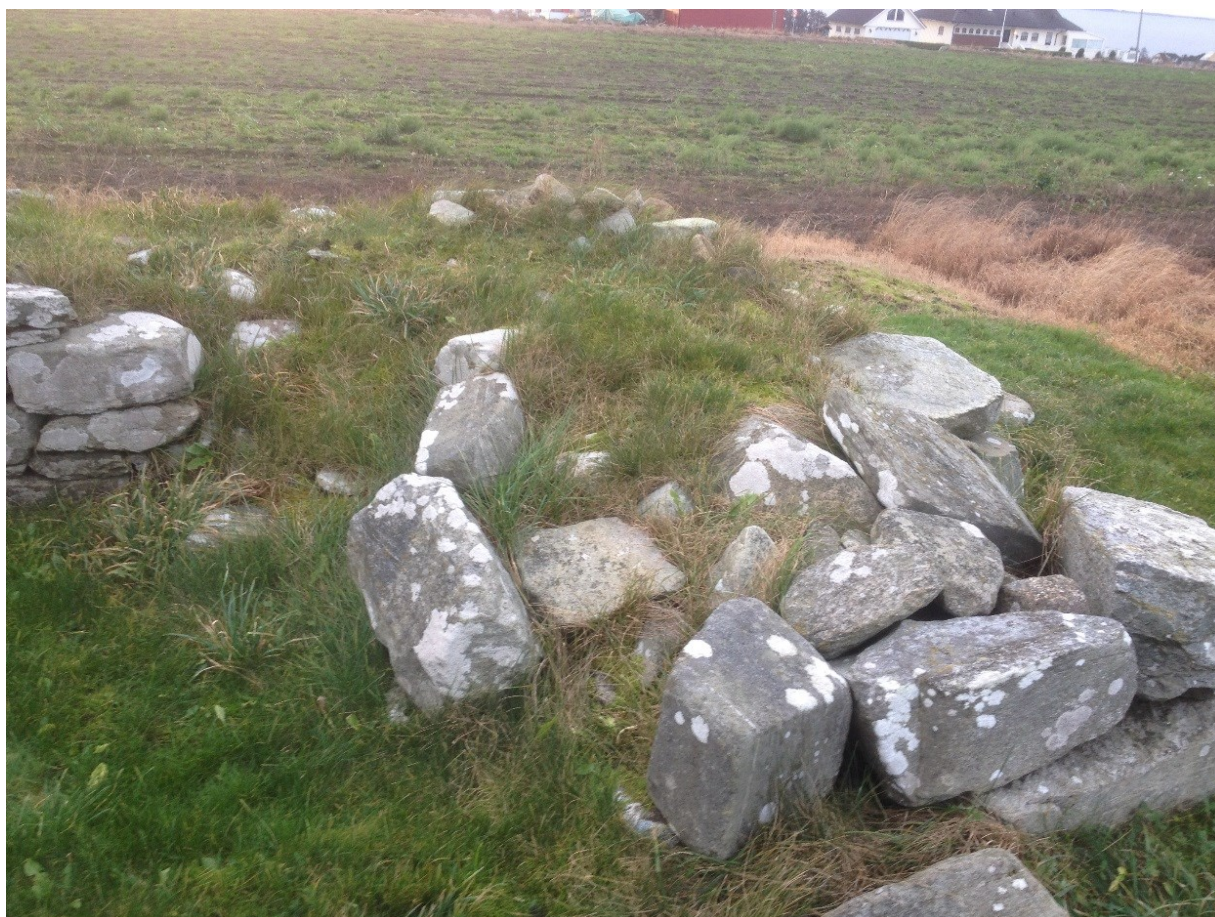
Fig. 7. Kirkeruin på Viste i 2014. Indre veng av sørvest hjørne sett fra nordøst.

I kirkerommet i det sørvestlige hjørnet har de to øverste skift av murverket fullstendig kollapset, mens nedre skift er overgrodd av et godt etablert torvlag. Ytre vangen er i bedre stand med unntak av det ovenfor nevnte sørvestligste hjørne.
